| 균열 | 방상균열 | 편형, 공동 | 용역명 | 2025년 북상교 정밀안전진단 용역 |

| 례 | 재료분리 | 시공이음부 불충분리 | 포장의 요철 | 교량명 | 북 상 교 |

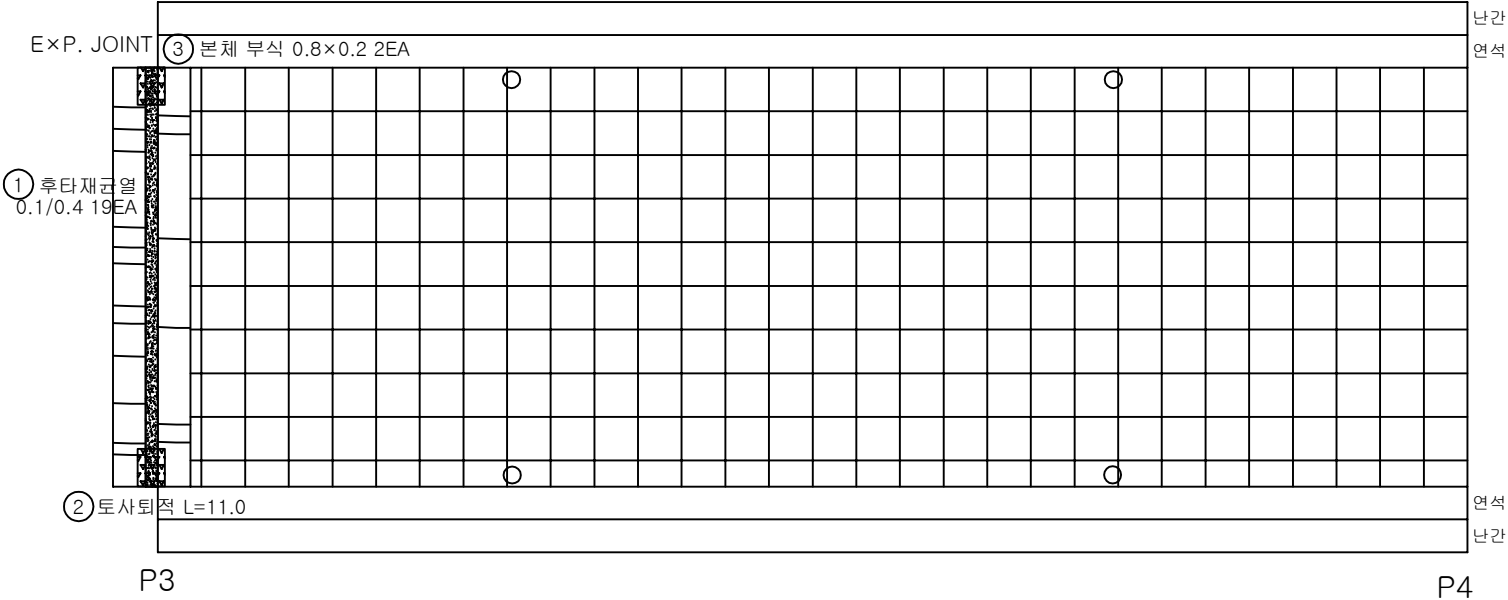
| 번호 | 발생<br>년도 | 부재 | 손상내용 | 손상물량 | | | | | | 비고 |
|---|---|---|---|---|---|---|---|---|---|---|
| 1 | 기준 | 신축이음 | 후타재 균열 | 0.1 | 0.4 | | 19 | 7.60 | m | |
| 3 | 기준 | 신축이음 | 본체 부식 | | 0.8 | 0.2 | 2 | 0.32 | m <sup>2</sup> | |

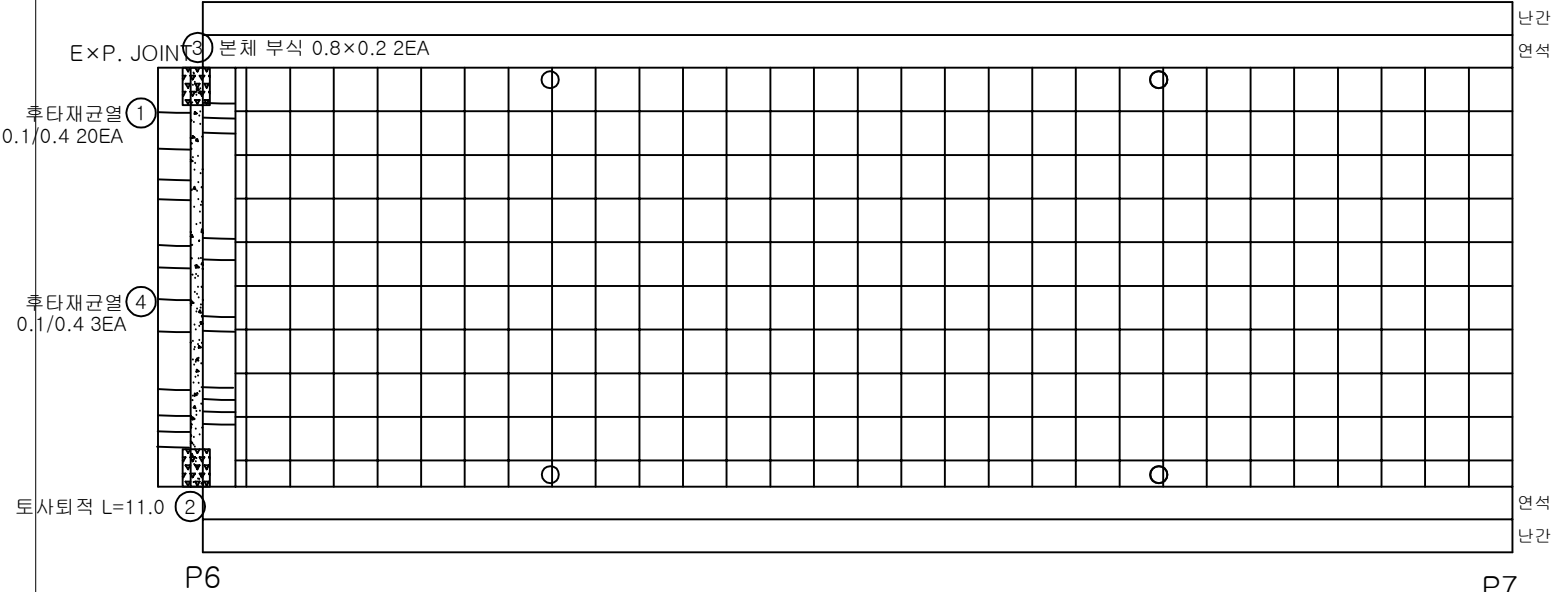
| 번호 | 발생<br>년도 | 부재 | 손상내용 | 손상물량 | | | | | | 비고 |
|---|---|---|---|---|---|---|---|---|---|---|
| 1 | 기존 | 신축이음 | 후타재 균열 | 0.1 | 0.4 | | 20 | 8.00 | m | |
| 3 | 기존 | 신축이음 | 본체 부식 | | 0.8 | 0.2 | 2 | 0.32 | m² | |
| 4 | 기존 | 신축이음 | 후타재 균열 | 0.1 | 0.4 | | 3 | 1.20 | m | |

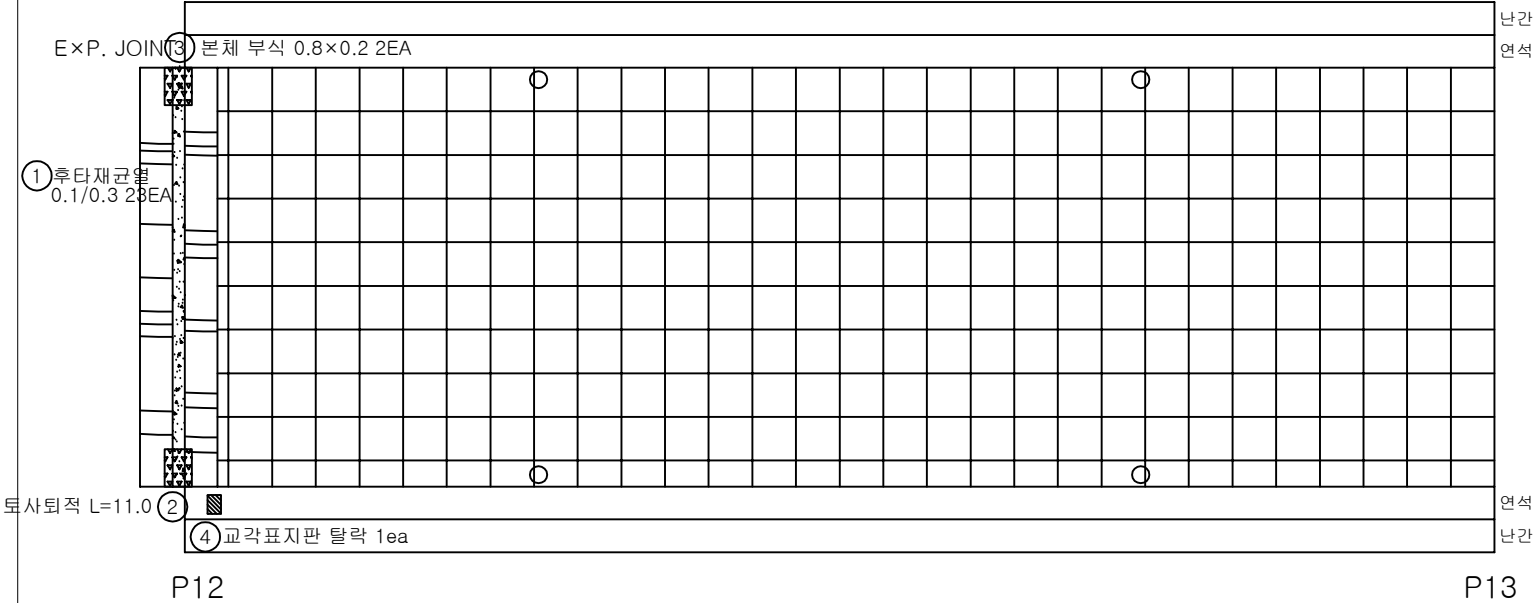
| 번호 | 발생<br>년도 | 부재 | 손상내용 | 손상물량 | | | | | | 비고 |
|---|---|---|---|---|---|---|---|---|---|---|
| 1 | 기존 | 신축이음 | 후타재 균열 | 0.1 | 0.3 | | 23 | 6.90 | m | |
| 3 | 기존 | 신축이음 | 본체 부식 | | 0.8 | 0.2 | 2 | 0.32 | m <sup>2</sup> | |

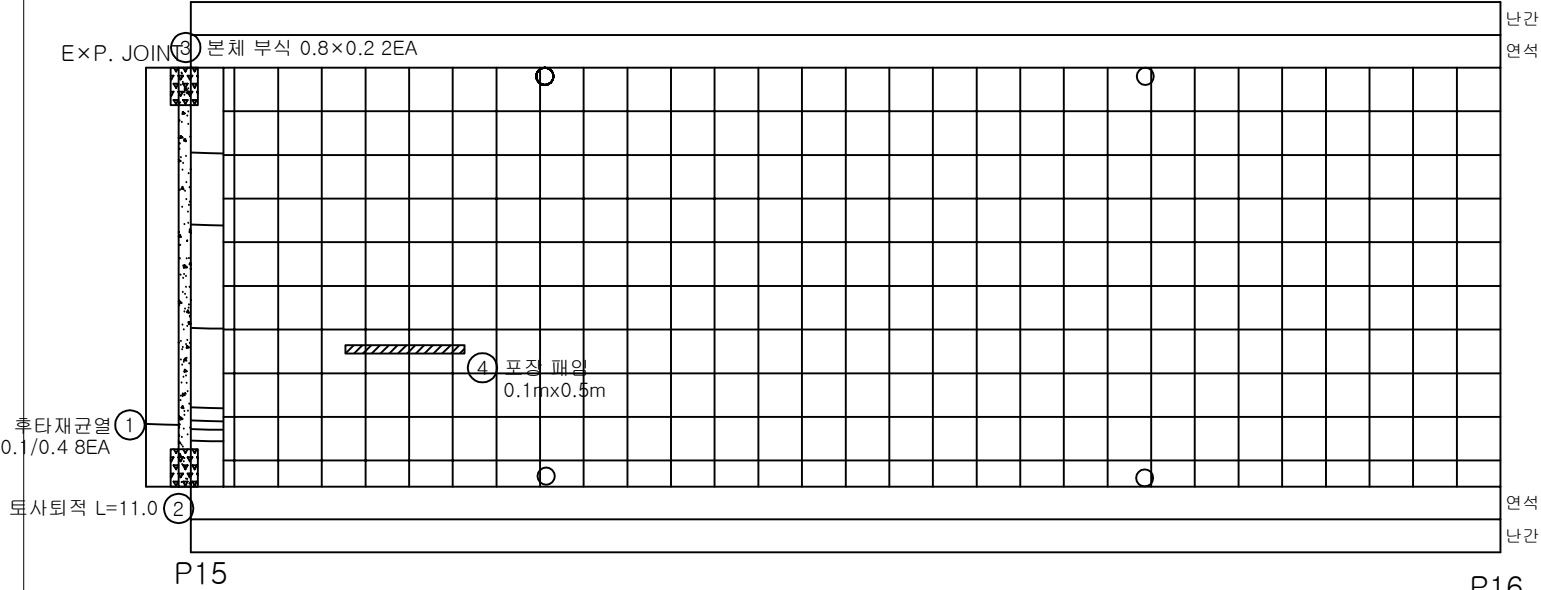
| 번호 | 발생<br>년도 | 부재 | 손상내용 | 손상물량 | | | | | | 비고 |
|---|---|---|---|---|---|---|---|---|---|---|
| 1 | 기존 | 신축이음 | 후타재 균열 | 0.1 | 0.4 | | 3 | 1.20 | m | |
| 3 | 기존 | 신축이음 | 본체 부식 | | 0.8 | 0.2 | 2 | 0.32 | m <sup>2</sup> | |

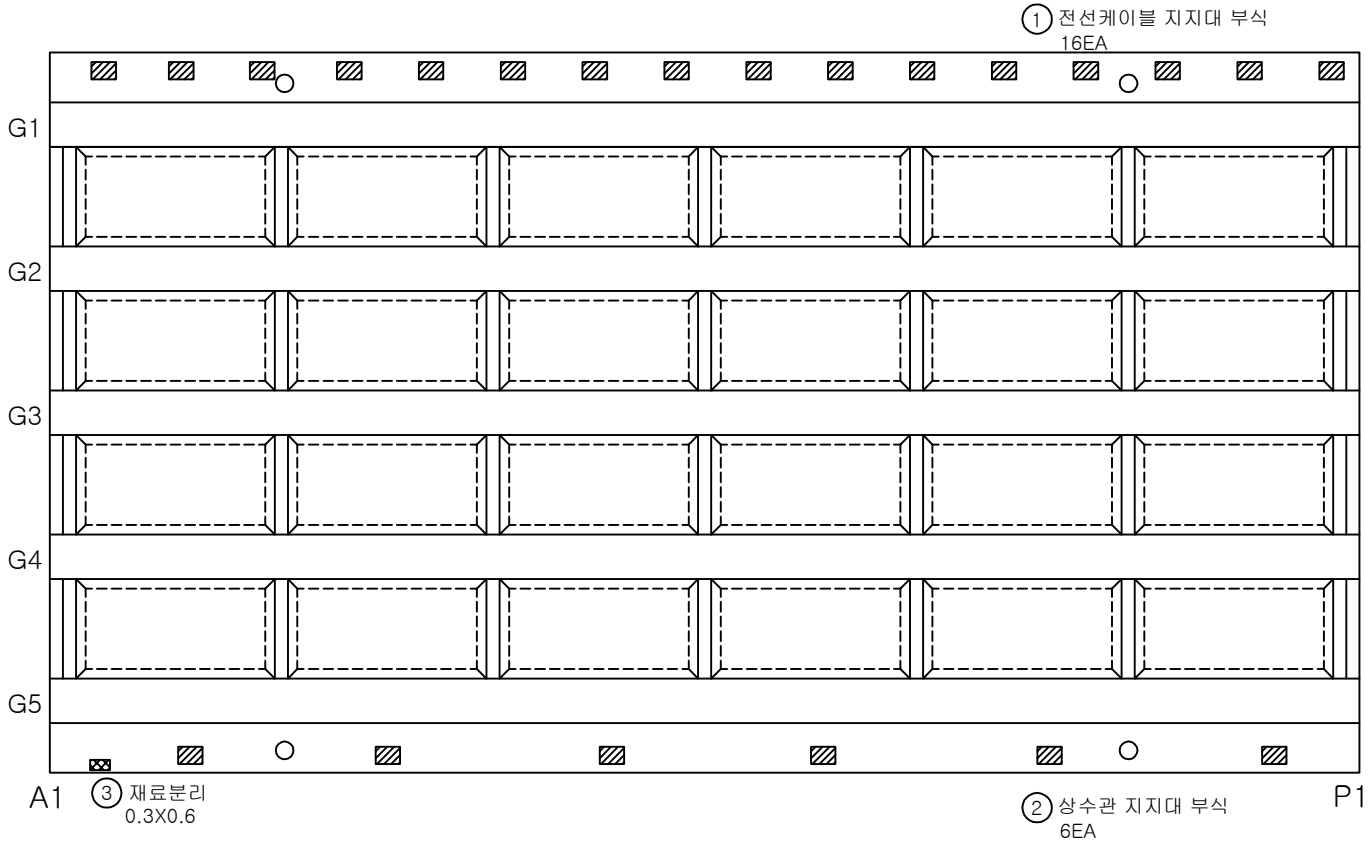
| 번호 | 발생<br>년도 | 부재 | 손상내용 | 손상물량 | | | | | | 비고 |
|---|---|---|---|---|---|---|---|---|---|---|
| 1 | 26상 | 부대시설 | 전선케이블 지지대 부식 | | | | 16 | 16.00 | EA | |
| 2 | 26상 | 부대시설 | 상수관 지지대 부식 | | | | 6 | 6.00 | EA | |

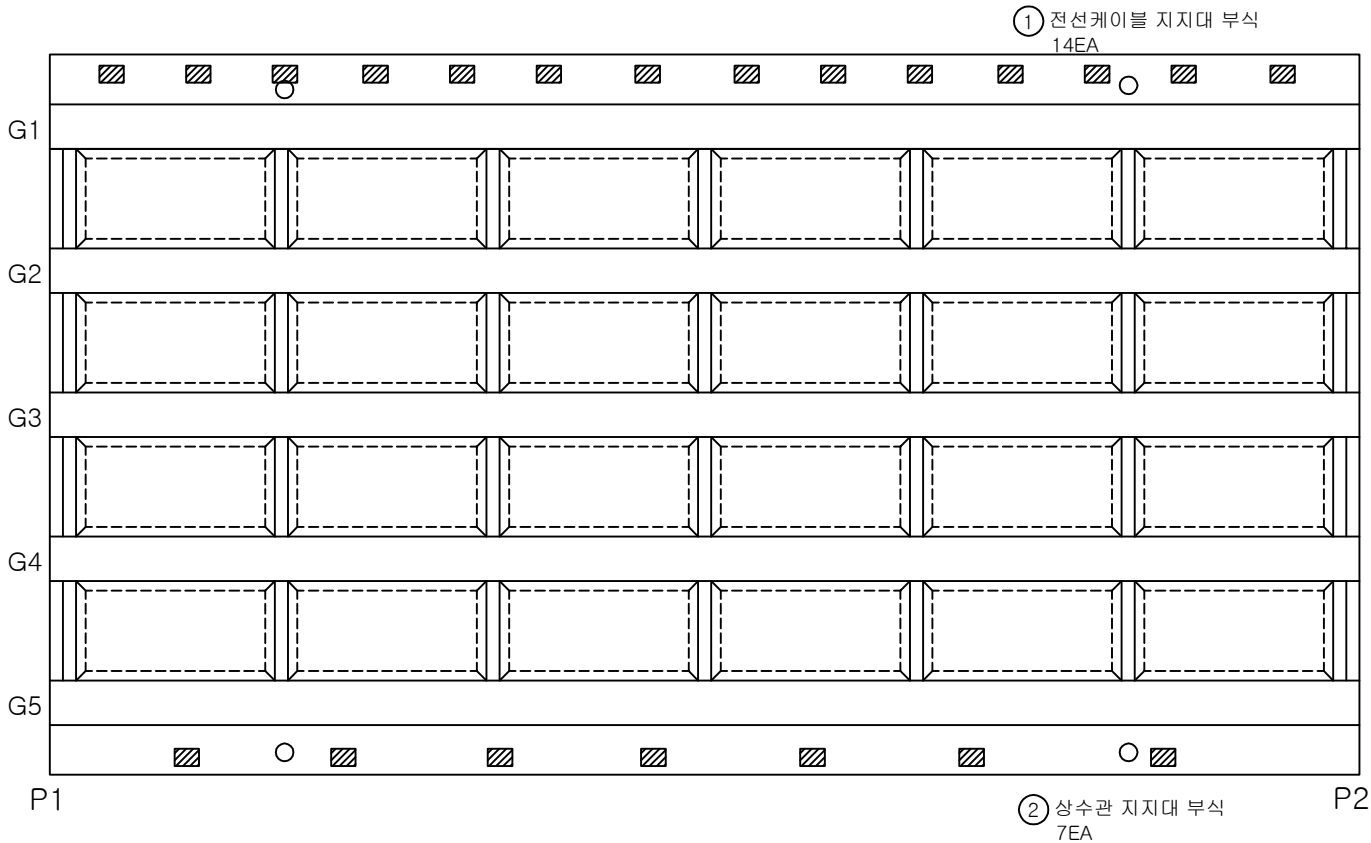
| 번호 | 발생<br>년도 | 부재 | 손상내용 | 손상물량 | | | | | 비고 |
|---|---|---|---|---|---|---|---|---|---|
| 1 | 26상 | 부대시설 | 전선케이블 지지대 부식 | | | | 14 | 14.00 | EA |
| 2 | 26상 | 부대시설 | 상수관 지지대 부식 | | | | 7 | 7.00 | EA |

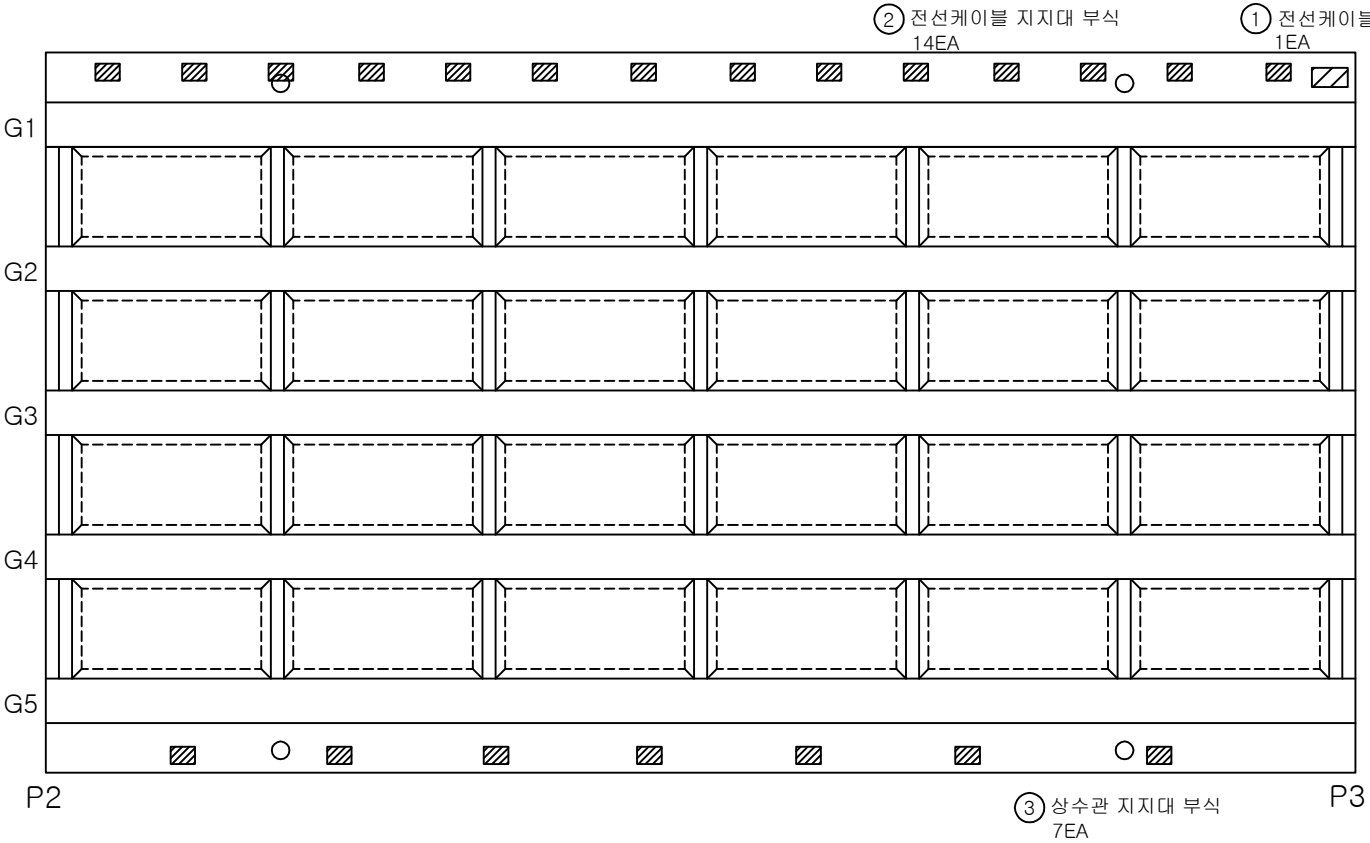
| 번호 | 발생<br>년도 | 부재 | 손상내용 | 손상물량 | | | | | 비고 |
|---|---|---|---|---|---|---|---|---|---|
| 2 | 26상 | 부대시설 | 전선케이블 지지대 부식 | | | | 14 | 14.00 | EA |
| 3 | 26상 | 부대시설 | 상수관 지지대 부식 | | | | 7 | 7.00 | EA |

② 전선케이블 지지대 부식  
14EA

③ 상수관 지지대 부식  
7EA

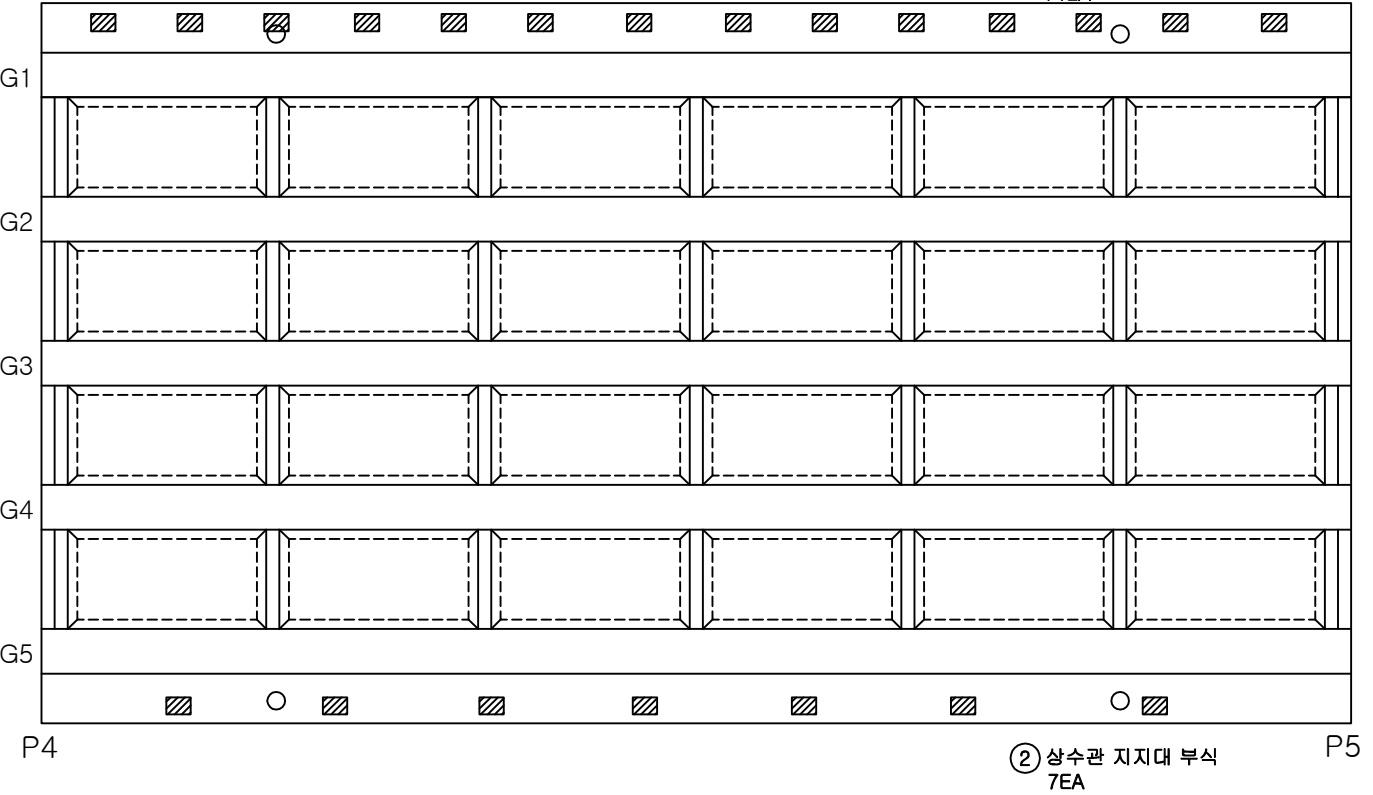
| 번호 | 발생<br>년도 | 부재 | 손상내용 | 손상물량 | | | | | | 비고 |
|---|---|---|---|---|---|---|---|---|---|---|
| 1 | 26상 | 부대시설 | 전선케이블 지지대 부식 | | | | 14 | 14.00 | EA | |
| 2 | 26상 | 부대시설 | 상수관 지지대 부식 | | | | 7 | 7.00 | EA | |

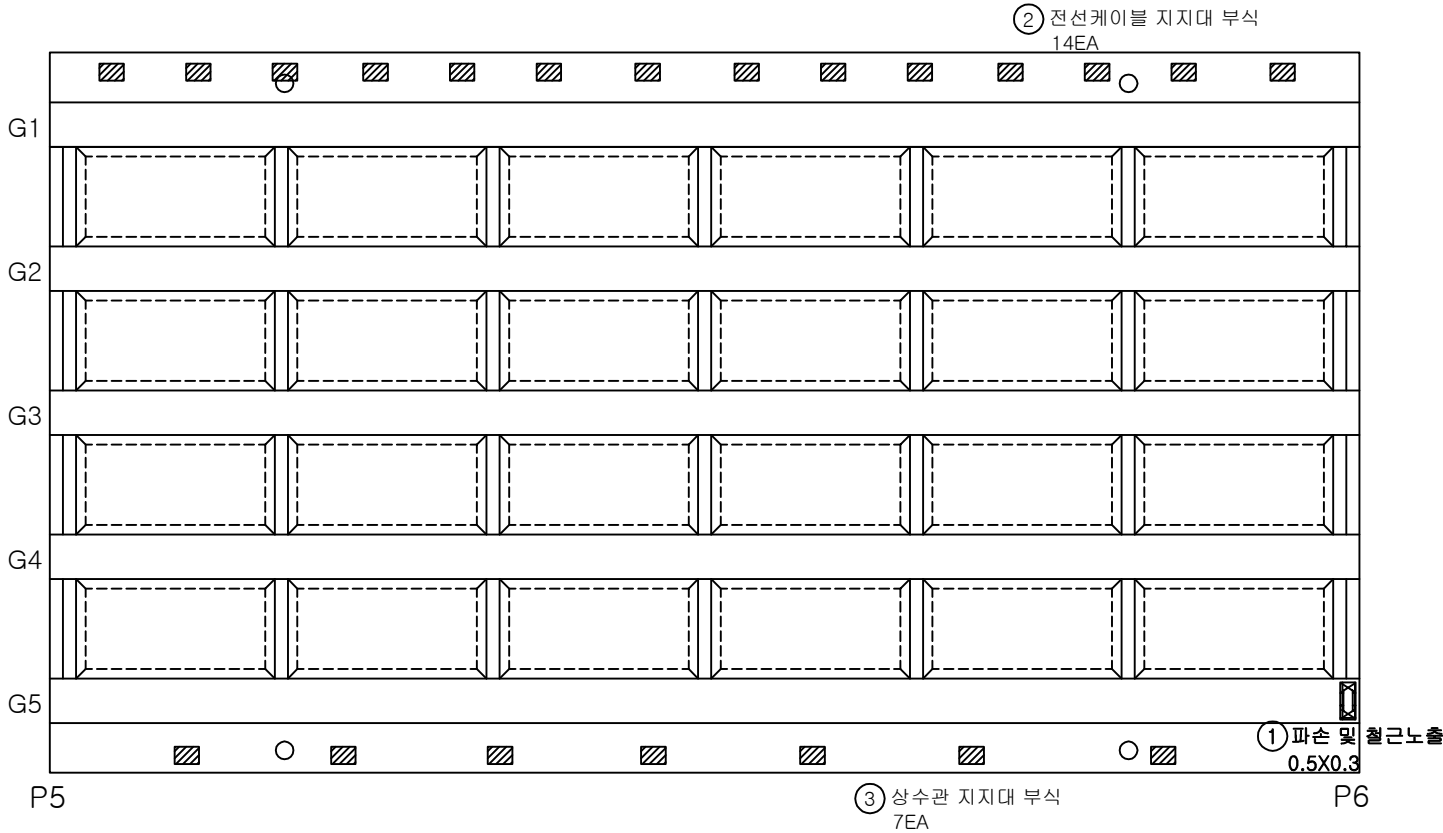
| 번호 | 발생<br>년도 | 부재 | 손상내용 | 손상물량 | | | | | 비고 |
|---|---|---|---|---|---|---|---|---|---|
| 2 | 26상 | 부대시설 | 전선케이블 지지대 부식 | | | | 14 | 14.00 | EA |
| 3 | 26상 | 부대시설 | 상수관 지지대 부식 | | | | 7 | 7.00 | EA |

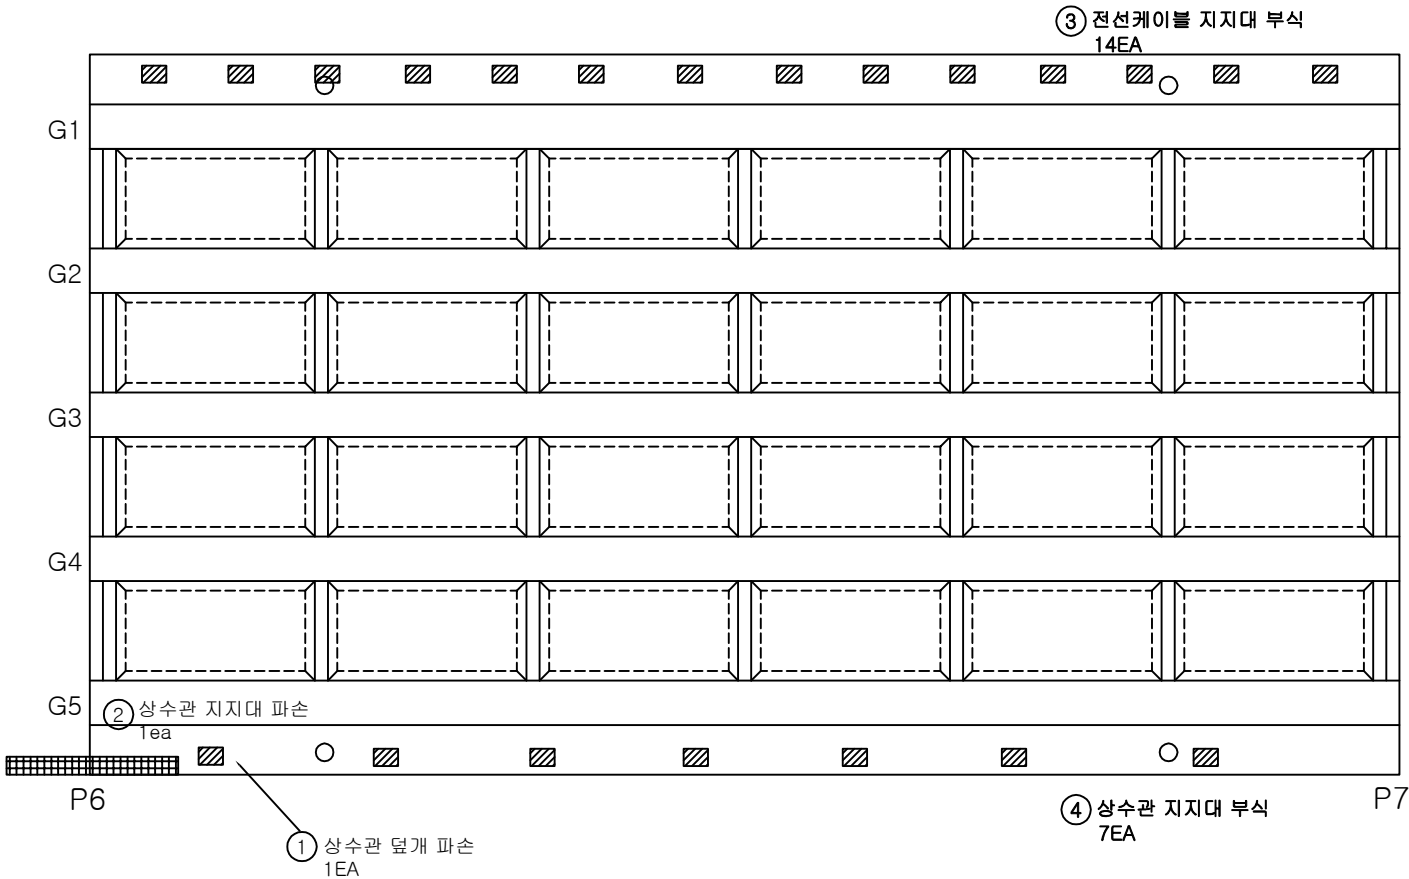
| 번호 | 발생<br>년도 | 부재 | 손상내용 | 손상물량 | | | | | | 비고 |
|---|---|---|---|---|---|---|---|---|---|---|
| 3 | 26상 | 부대시설 | 전선케이블 지지대 부식 | | | | 14 | 14.00 | EA | |
| 4 | 26상 | 부대시설 | 상수관 지지대 부식 | | | | 7 | 7.00 | EA | |

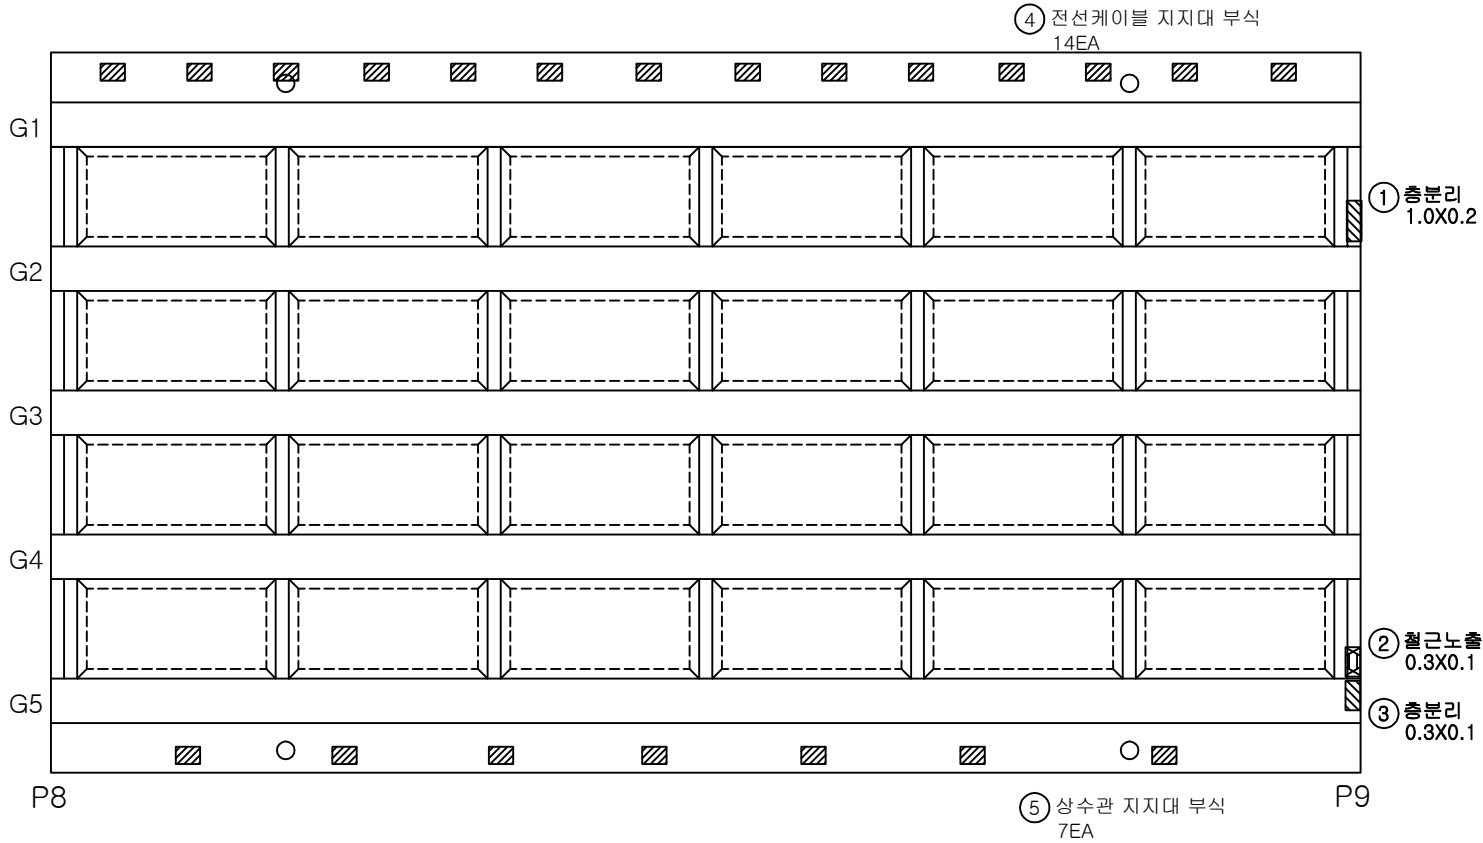
| 번호 | 발생<br>년도 | 부재 | 손상내용 | 손상물량 | | | | | | 비고 |
|---|---|---|---|---|---|---|---|---|---|---|
| 4 | 26상 | 부대시설 | 전선케이블 지지대 부식 | | | | 14 | 14.00 | EA | |
| 5 | 26상 | 부대시설 | 상수관 지지대 부식 | | | | 7 | 7.00 | EA | |

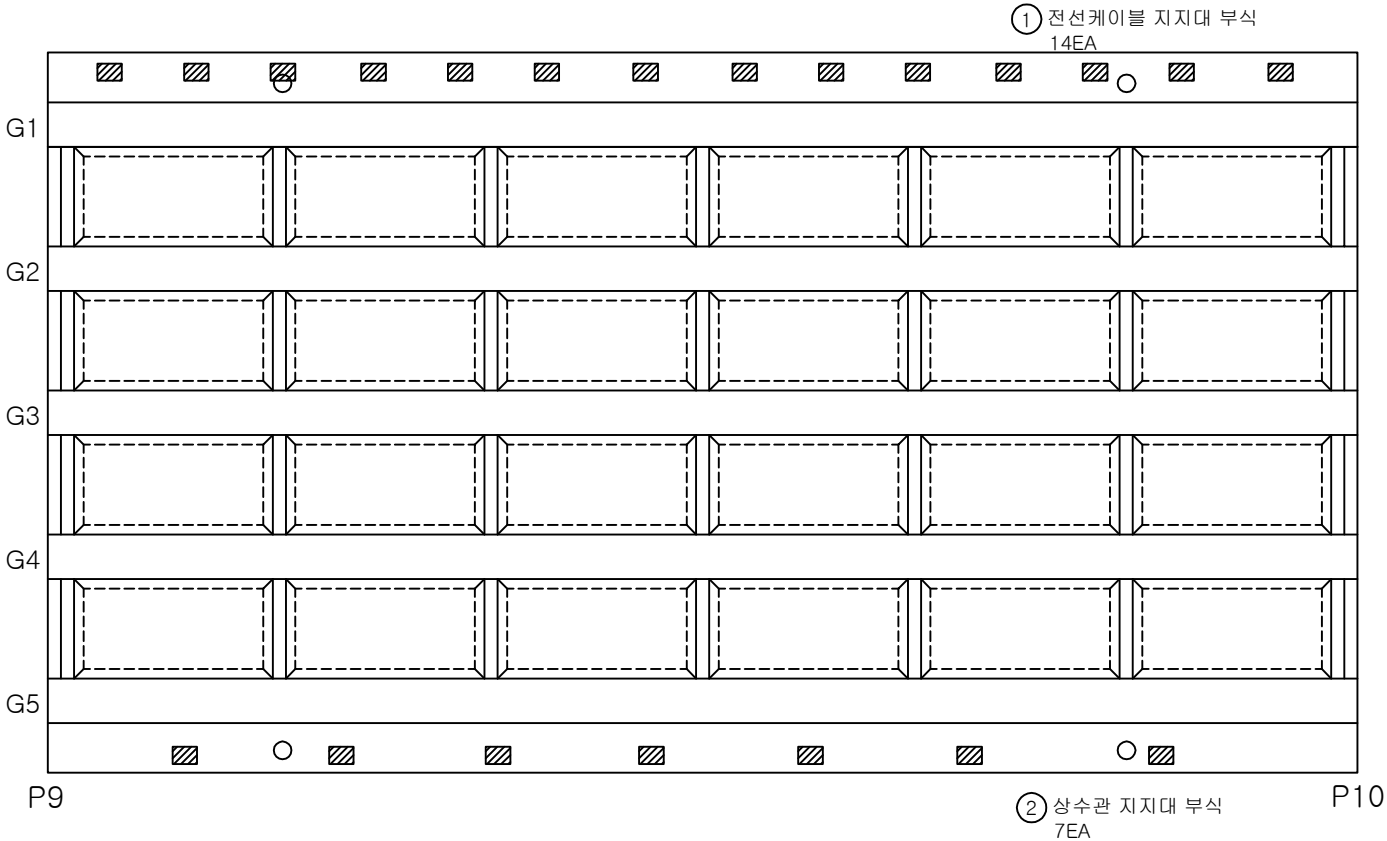
| 번호 | 발생<br>년도 | 부재 | 손상내용 | 손상물량 | | | | | | 비고 |
|---|---|---|---|---|---|---|---|---|---|---|
| 1 | 26상 | 부대시설 | 전선케이블 지지대 부식 | | | | 14 | 14.00 | EA | |
| 2 | 26상 | 부대시설 | 상수관 지지대 부식 | | | | 7 | 7.00 | EA | |

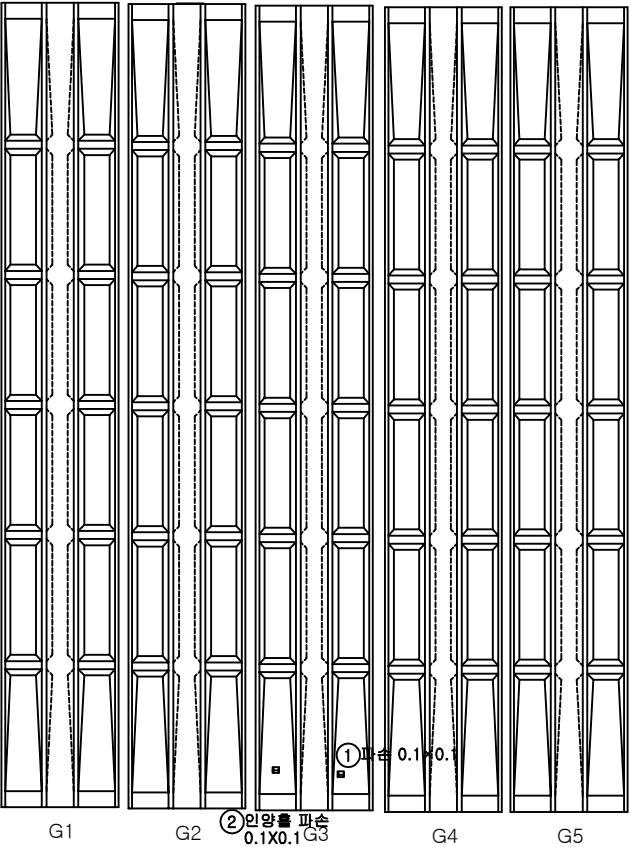
②인양홀 파손  
0.1X0.1

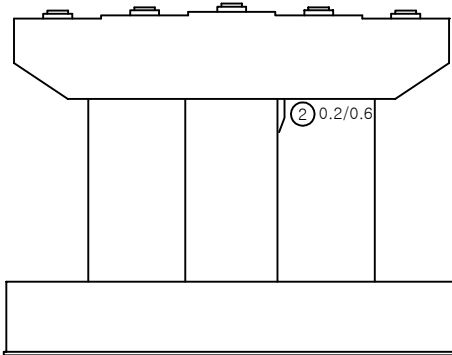
좌 측 면

④ plate 부식  
10EA

| 번호 | 발생<br>년도 | 부재 | 손상내용 | 손상물량 | | | | | | 비고 |
|---|---|---|---|---|---|---|---|---|---|---|
| 2 | 기존 | 교각 | 균열(0.3mm미만) | 0.2 | 0.6 | | 1 | 0.60 | m | |
| 4 | 26상 | 교량받침 | plate 부식 | | | | 10 | 10.00 | EA | |

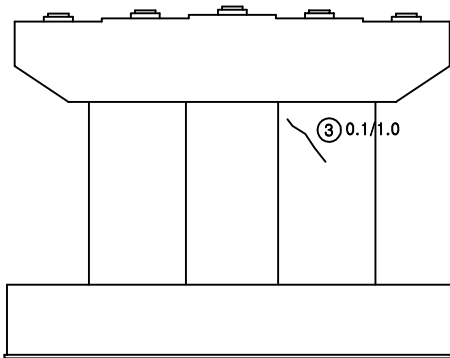
좌 측 면

② 받침돌탈 균열  
0.1/0.15

① 표면오염  
2.0×1.0

| 번호 | 발생<br>년도 | 부재 | 손상내용 | 손상물량 | | | | | | 비고 |
|---|---|---|---|---|---|---|---|---|---|---|
| 2 | 기존 | 교량받침 | 받침돌탈 균열 | 0.1 | 0.1 | | 5 | 0.50 | m | |
| 3 | 26상 | 교각 | 균열(0.3mm미만) | 0.1 | 1.0 | | 1 | 1.00 | m | |

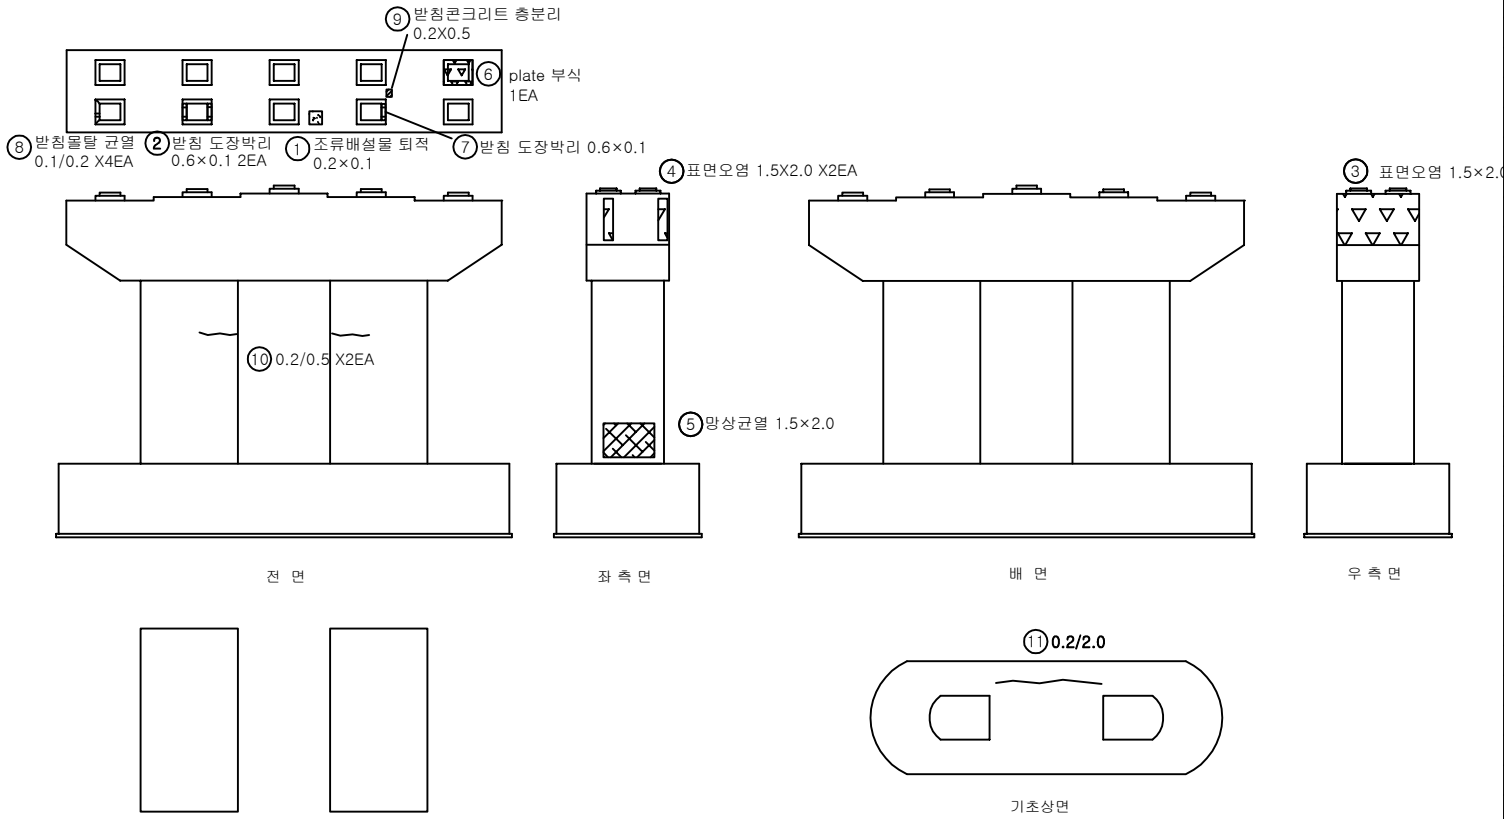
교각(P15)

| 번호 | 발생<br>년도 | 부재 | 손상내용 | 손상물량 | | | | | | 비고 |
|---|---|---|---|---|---|---|---|---|---|---|
| 4 | 기존 | 교각 | 표면오염 | | 1.5 | 2.0 | 2 | 6.00 | m <sup>2</sup> | 손상중가 |
| 5 | 기존 | 교각 | 망상균열 | | 1.5 | 2.0 | 1 | 3.00 | m <sup>2</sup> | |
| 6 | 기존 | 교량받침 | plate 부식 | | | | 1 | 1.00 | EA | |
| 8 | 26상 | 교량받침 | 반침몰탈 균열 | 0.1 | 0.2 | | 4 | 0.80 | m | |
| 10 | 26상 | 교각 | 균열(0.3mm미만) | 0.2 | 0.5 | | 2 | 1.00 | m | |
| 11 | 26상 | 기초부 | 균열(0.3mm미만) | 0.2 | 2.0 | | 1 | 2.00 | m | |

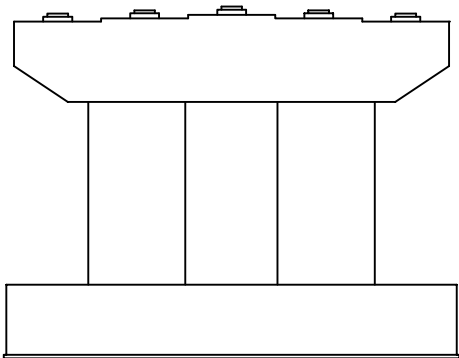
교각(P19)

| 번호 | 발생<br>년도 | 부재 | 손상내용 | 손상물량 | | | | | | 비고 |
|---|---|---|---|---|---|---|---|---|---|---|
| 2 | 기존 | 교량받침 | 받침물탈 균열 | 0.1 | 0.1 | | 3 | 0.30 | m | |
| 3 | 기존 | 교량받침 | 받침콘크리트 균열 | 0.1 | 0.4 | | 1 | 0.40 | m | |

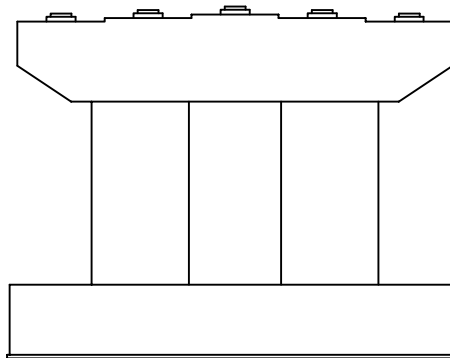
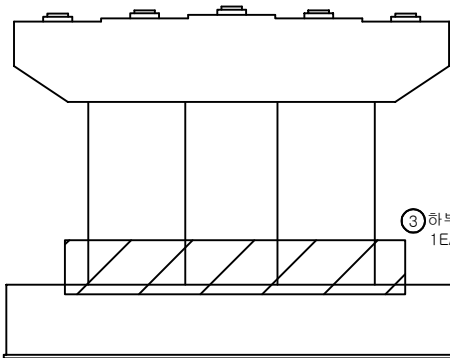
교각(P20)

| 번호 | 발생<br>년도 | 부재 | 손상내용 | 손상물량 | | | | | | 비고 |
|---|---|---|---|---|---|---|---|---|---|---|
| 2 | 25하 | 교각 | 균열(0.3mm미만) | 0.2 | 1.5 | | 1 | 1.50 | m | |
