정밀안전진단  
용역

2025년  
북삼교

종합  
보고서

[주]명성엔지니어링

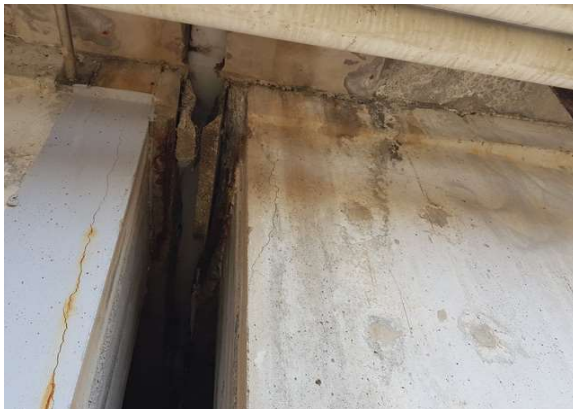
S18-G1 거더 충분리

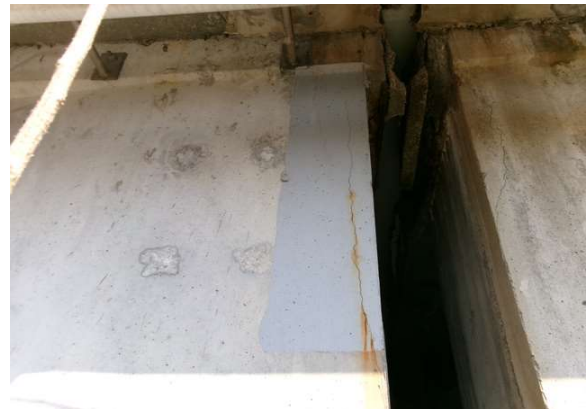
S18-G1 거더 충분리

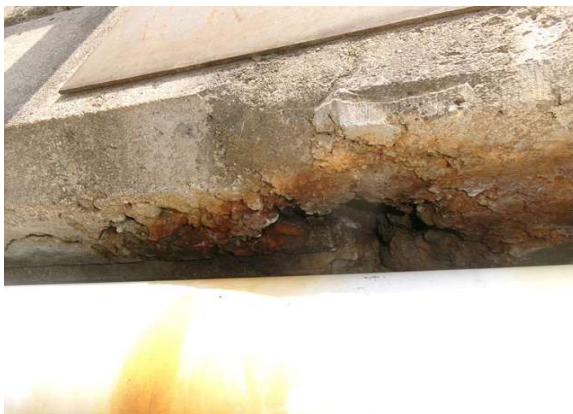
S4 바닥판하면 파손 및 철근노출

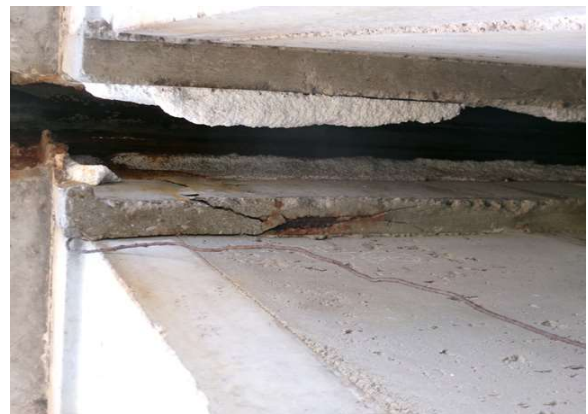
S6 바닥판하면 파손 및 철근노출

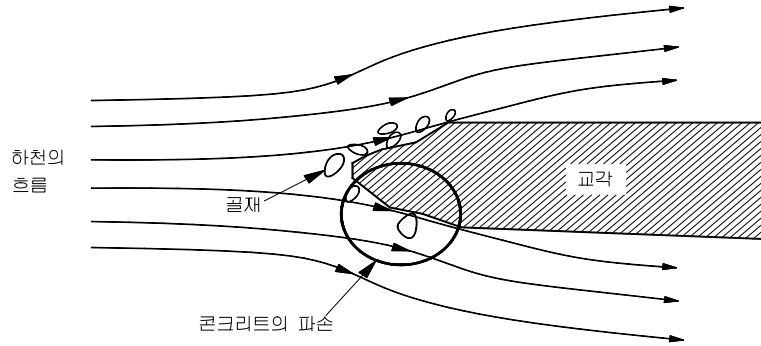
< 유수에 의한 콘크리트 교각의 침식 >

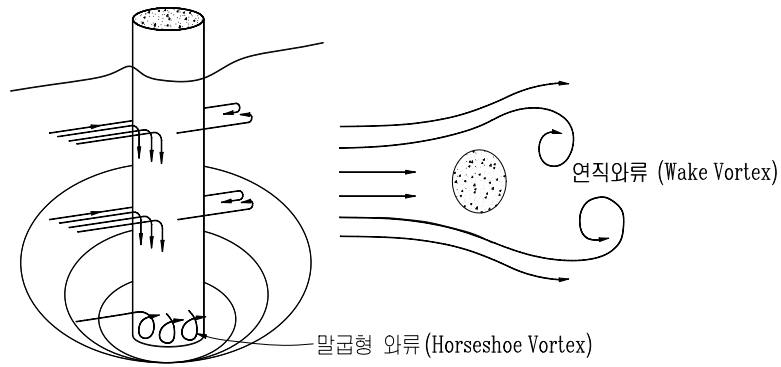
### < 원형기초의 국부세굴 >

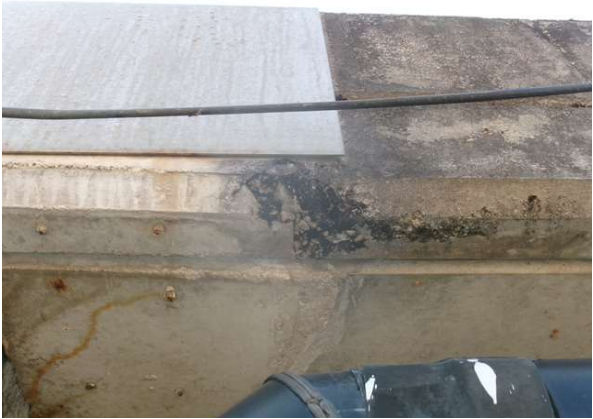
| 손상현황 | • S1 재료분리(0.3m×0.6m) | 손상현황 | • S4 파손 및 철근노출(1.0m×0.1m) |
| 원 인 | • 다짐미흡 | 원 인 | • 다짐미흡, 우수유입, 거푸집 조기탈거 |

| 조치방안 | • 단면보수 | 조치방안 | • 단면보수(방청) |

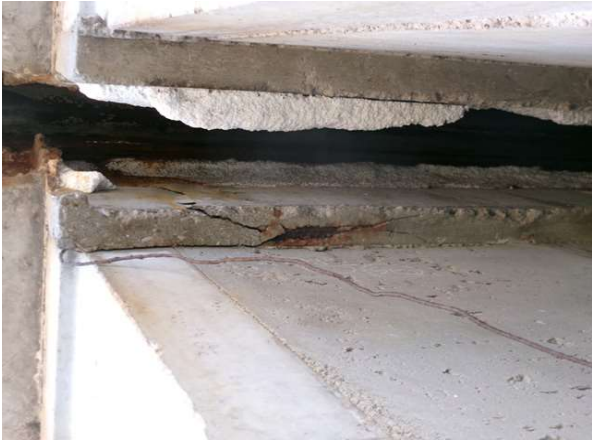
| 손상현황 | • S6 파손 및 철근노출(0.5m×0.3m) | 손상현황 | • S8 층분리(0.4m×1.0m) |
| 원 인 | • 다짐미흡, 우수유입, 거푸집 조기탈거 | 원 인 | • 다짐미흡, 손상부 우수유입 |

| 조치방안 | • 단면보수(방청) | 조치방안 | • 단면보수 |

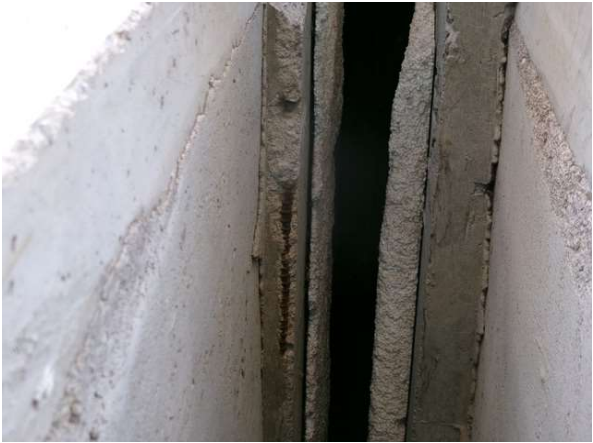
| 손상현황 | • S9 철근노출(0.3m×0.1m) | 손상현황 | • S9 층분리(0.3m×0.1m) |
| 원 인 | • 다짐미흡, 거푸집 조기탈거 | 원 인 | • 다짐미흡, 손상부 우수유입 |

| 조치방안 | • 단면보수 | 조치방안 | • 단면보수 |

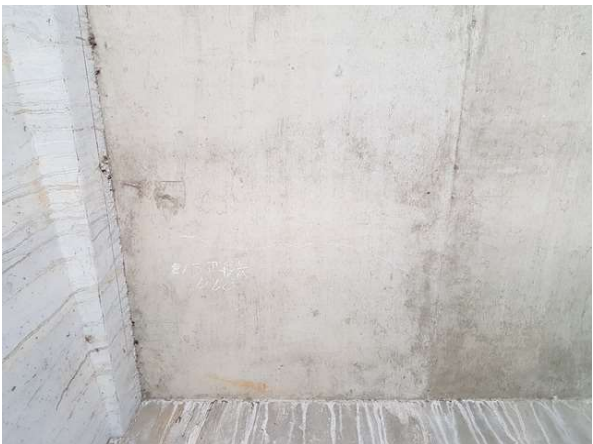
| 손상현황 | • S13 균열(0.3mm미만) | 손상현황 | • S15 파손 및 철근노출(0.4m×0.4m) |
| 원 인 | • 건조수축, 온도변화, 거푸집 조기탈거 | 원 인 | • 다짐미흡, 우수유입, 거푸집 조기탈거 |

| 조치방안 | • 표면처리 | 조치방안 | • 단면보수(방청) |

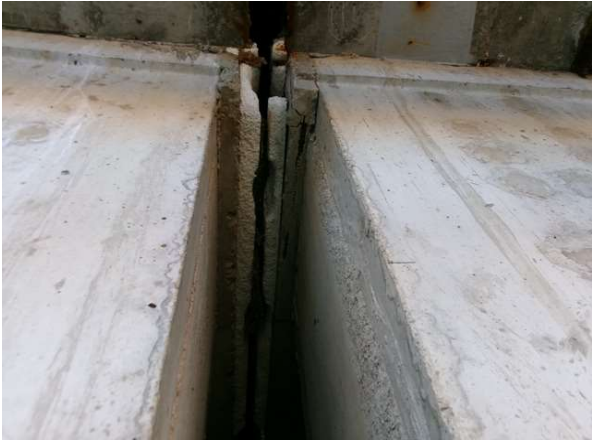
| 손상현황 | • S16 파손 및 철근노출(1.0m×0.2m) | 손상현황 | • S17 그을림(4.0m×2.0m) |
| 원 인 | • 다짐미흡, 우수유입, 거푸집 조기탈거 | 원 인 | • 하부 화재 |

| 조치방안 | • 단면보수(방청) | 조치방안 | • 표면처리 |

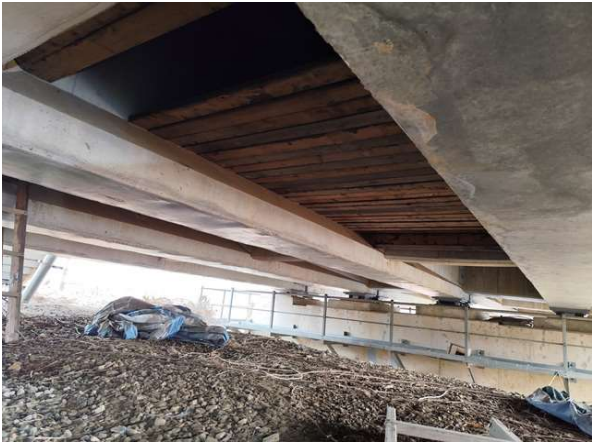
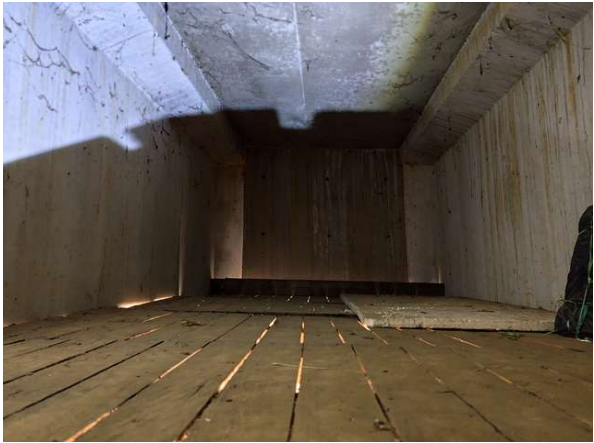
| 손상현황 | • S18 불법설치(4EA) | 손상현황 | • S18 불법설치(4EA) |
| 원 인 | • 외부인 불법설치 | 원 인 | • 외부인 불법설치 |

| 조치방안 | • 철거 | 조치방안 | • 철거 |

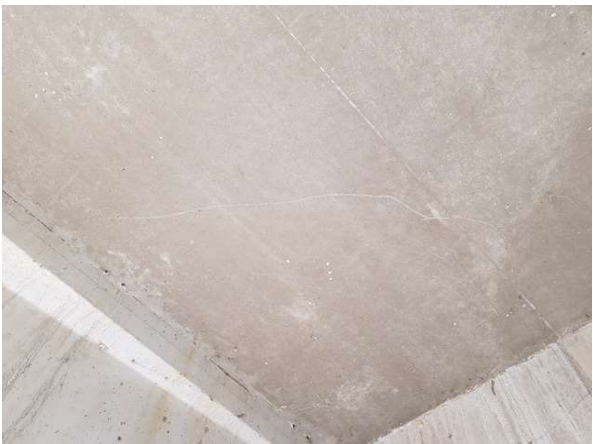
| 손상현황 | • S19 균열(0.3mm미만) | 손상현황 | • S19 파손 및 철근노출(1.0m×0.5m) |
| 원 인 | • 건조수축, 온도변화, 거푸집 조기탈거 | 원 인 | • 다짐미흡, 우수유입, 거푸집 조기탈거 |

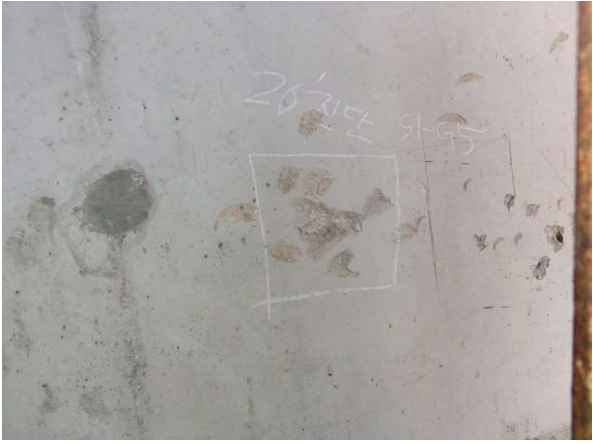
| 손상현황 | • S1-G5 파손 (0.3m×0.3m) | 손상현황 | • S2-G4 재료분리 (0.5m×0.1m) |
| 원 인 | • 외부충격 | 원 인 | • 다짐미흡 |

| 조치방안 | • 단면보수 | 조치방안 | • 단면보수 |

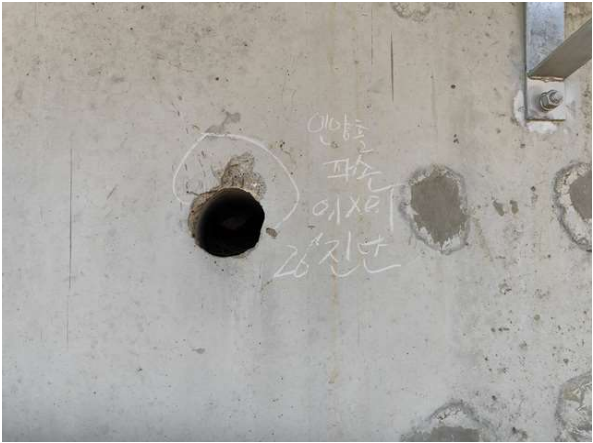
| 손상현황 | • S2-G5 인양홀 파손 (0.1m×0.1m) | 손상현황 | • S7-G3 인양홀 파손 (0.1m×0.1m) |
| 원 인 | • 시공미흡 | 원 인 | • 시공미흡 |

| 조치방안 | • 단면보수 | 조치방안 | • 단면보수 |

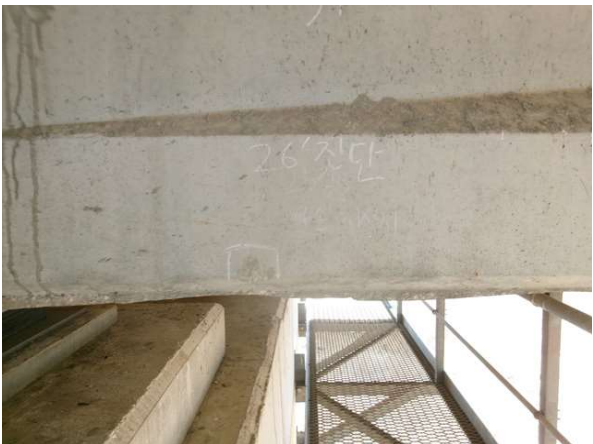
| 손상현황 | • S7-G3 파손 (0.1m×0.1m) | 손상현황 | • S14-G2 균열 (0.3mm미만) |
| 원 인 | • 외부충격 등 | 원 인 | • 건조수축, 온도변화, 거푸집 조기탈거 |

| 조치방안 | • 단면보수 | 조치방안 | • 표면처리 |

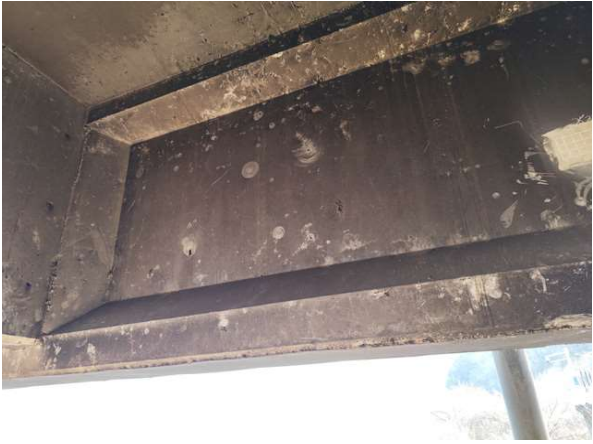
| 손상현황 | • S17-G1 그을림 (4.0m×2.0m) | 손상현황 | • S17-G5 재료분리 (0.2m×1.0m) |
| 원 인 | • 하부 화재 | 원 인 | • 다짐미흡 |

| 조치방안 | • 표면처리 | 조치방안 | • 단면보수 |

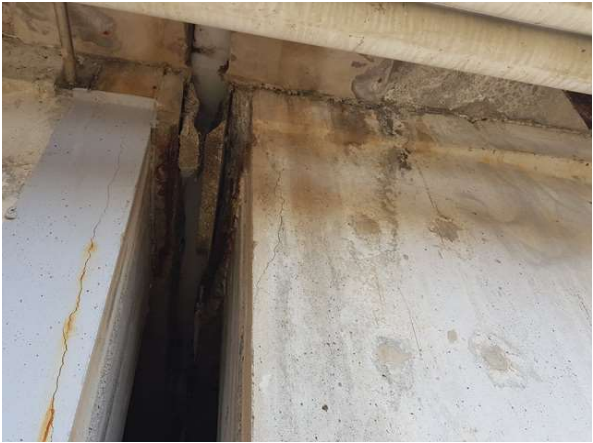
| 손상현황 | • S18-G1 층분리 (0.1m×0.5m) | 손상현황 | • S19-G1 층분리 (0.1m×0.5m) |
| 원 인 | • 다짐미흡, 손상부 우수유입 | 원 인 | • 다짐미흡, 손상부 우수유입 |

| 조치방안 | • 단면보수 | 조치방안 | • 단면보수 |

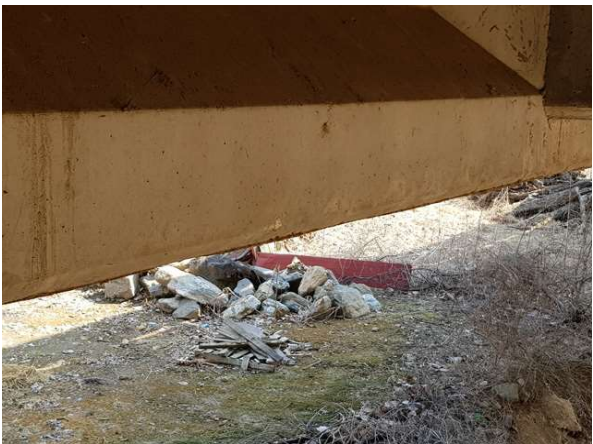
| 손상현황 | • S19-G4 파손 (0.1m×0.1m) | 손상현황 | • S21-G1 재료분리 (0.6m×0.1m) |
| 원 인 | • 외부충격 | 원 인 | • 다짐미흡 |

| 조치방안 | • 단면보수 | 조치방안 | • 단면보수 |

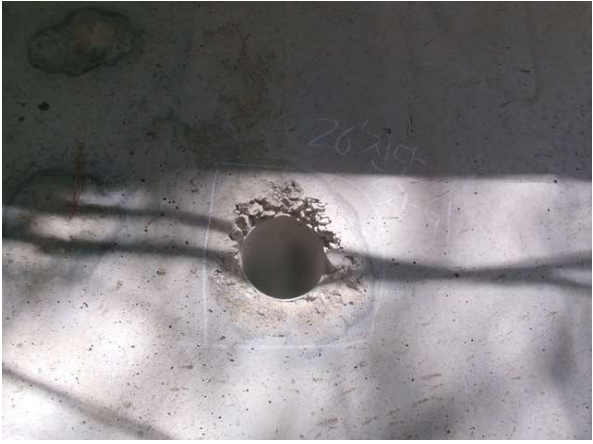
| 손상현황 | • S21-G1 인양홀 파손(0.1m×0.1m) | 손상현황 | • S21-G1 파손(0.1m×0.1m) |
| 원 인 | • 시공미흡 | 원 인 | • 외부충격 |

| 조치방안 | • 단면보수 | 조치방안 | • 단면보수 |

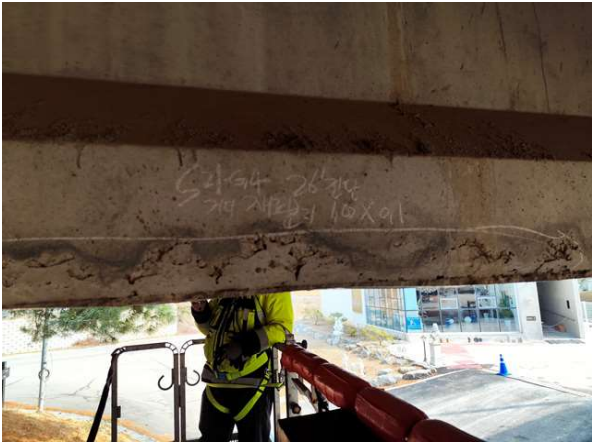
| 손상현황 | • S21-G4 재료분리(1.0m×0.1m) | 손상현황 | • S1 기보수부 상태양호 |
| 원 인 | • 다짐부족 | 원 인 | • - |

| 조치방안 | • 단면보수 | 조치방안 | • - |

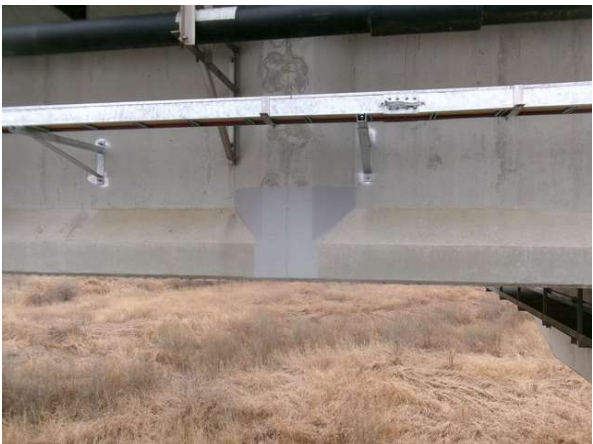
| 손상현황 | • S8 기보수부 상태양호 | 손상현황 | • S16 기보수부 상태양호 |

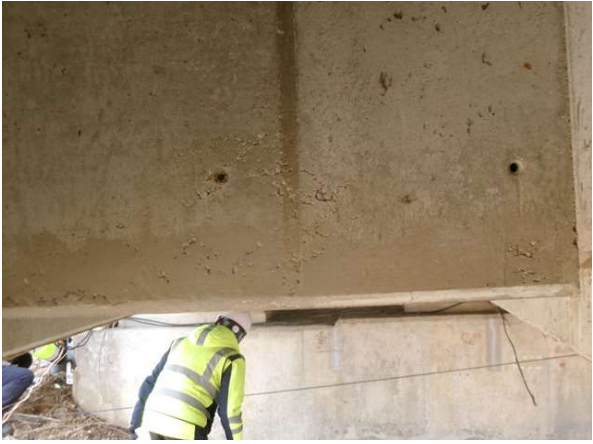
| 손상현황 | • S1 재료분리(0.2m×0.2m) | 손상현황 | • S1 재료분리(0.2m×0.3m) |
| 원 인 | • 다짐미흡 | 원 인 | • 다짐미흡 |

| 조치방안 | • 단면보수 | 조치방안 | • 단면보수 |

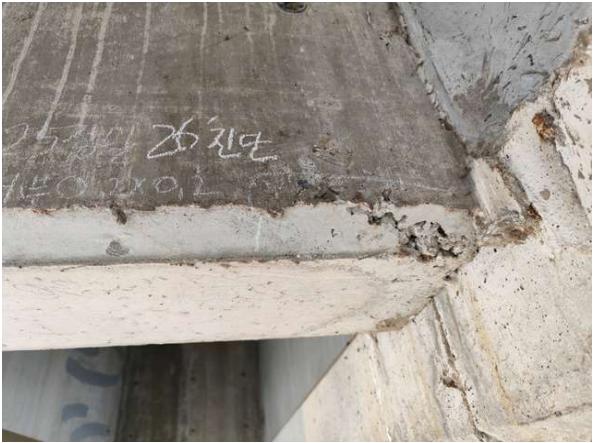
| 손상현황 | • S15 재료분리(0.2m×0.2m) | 손상현황 | • S16 박락(0.2m×0.2m) |
| 원 인 | • 다짐미흡 | 원 인 | • 다짐미흡, 윤하중, 진동 |

| 조치방안 | • 단면보수 | 조치방안 | • 단면보수 |

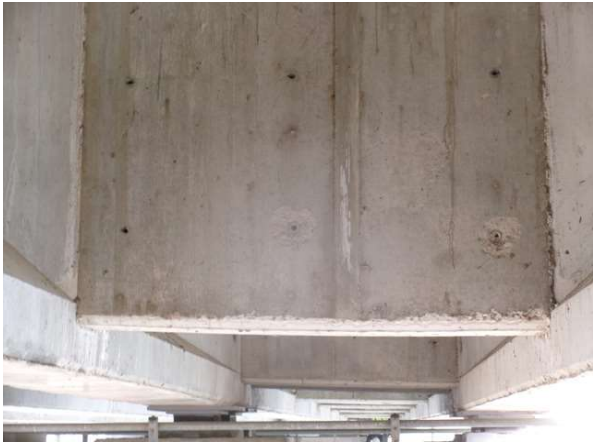
- 가로보에서 조사된 재료분리의 경우 시공당시 콘크리트 다짐미흡으로 인한 손상으로 판단되며, 내구성 확보차원의 단면보수 등의 적절한 보수를 실시하는 것이 바람직할 것으로 사료된다.
- 조사된 박락의 경우 다짐미흡으로 인한 부착력 저하부의 지속적인 구속응력, 차량 반복통행 진동 등에 의하여 발생한 손상으로 손상의 진전을 방지하고 부재의 내구성 확보차원의 단면보수 등의 보수를 실시하고 손상의 재발생 여부를 확인하는 유지관리가 필요하다.

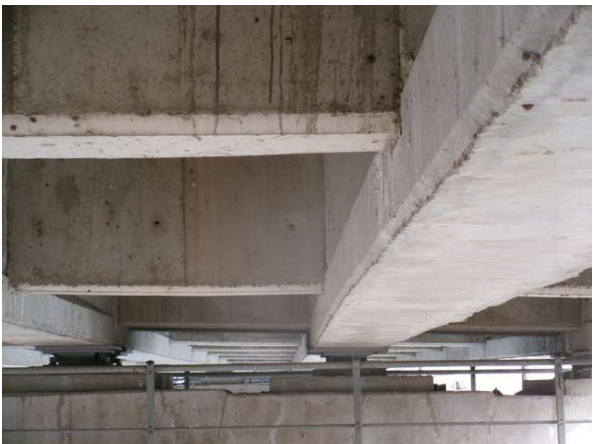
| 손상현황 | • S16 박락(0.2m×0.2m) | 손상현황 | • S9 기보수부 상태양호 |
| 원 인 | • 다짐미흡, 윤하중, 진동 | 원 인 | • - |

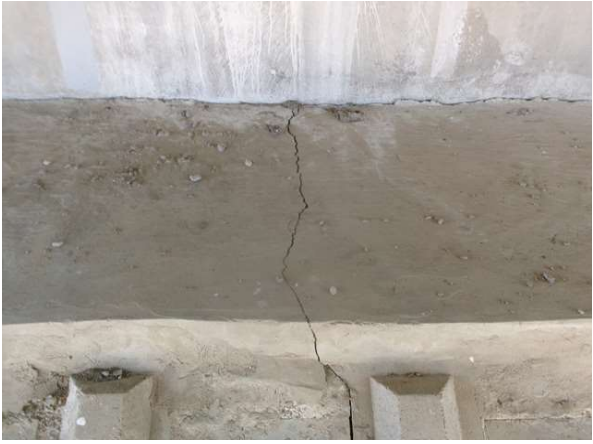
| 손상현황 | • A1 법면바닥 균열 | 손상현황 | • A1 보호블럭 이격 |
| 원 인 | • 지반 다짐미흡, 건조수축, 잔류침하 | 원 인 | • 지반 다짐미흡, 잔류침하 |

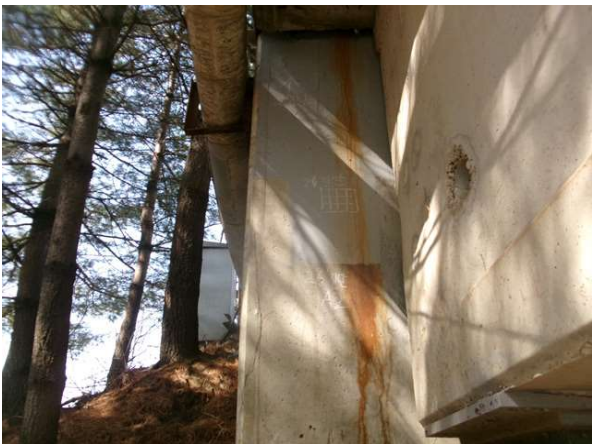
| 손상현황 | • A1 이물질 퇴적 | 손상현황 | • A2 철근노출(0.2m×0.5m) |
| 원 인 | • 불법 투기, 무단 점용 | 원 인 | • 시공미흡, 피복부족 |

| 조치방안 | • 정비 | 조치방안 | • 단면보수(방청) |

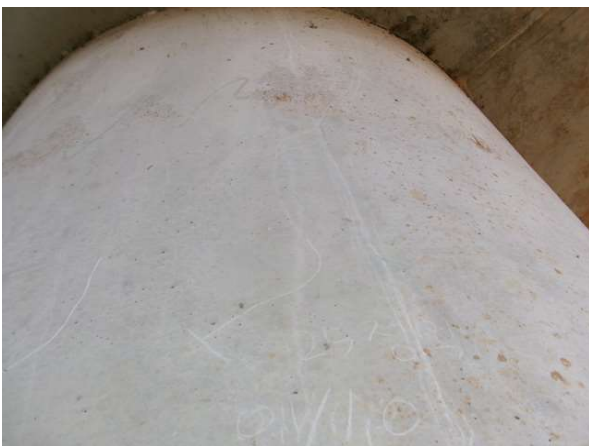
| 손상현황 | • P1 기둥부 균열(0.3mm미만) | 손상현황 | • P1 기둥부 금힘(0.1m×0.1m) |
| 원 인 | • 건조수축, 거푸집 조기탈거 | 원 인 | • 외부충격, 시공미흡 |

| 조치방안 | • 표면처리 | 조치방안 | • 단면보수 |

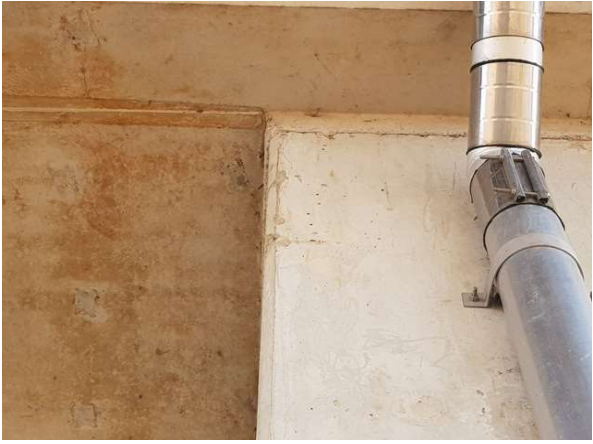
| 손상현황 | • P2 기둥부 균열(0.3mm미만) | 손상현황 | • P2 코핑부 표면오염(1.5m×2.0m) |
| 원 인 | • 건조수축, 거푸집 조기탈거 | 원 인 | • 신축이음 하부 누수 |

| 조치방안 | • 표면처리 | 조치방안 | • 표면처리 |

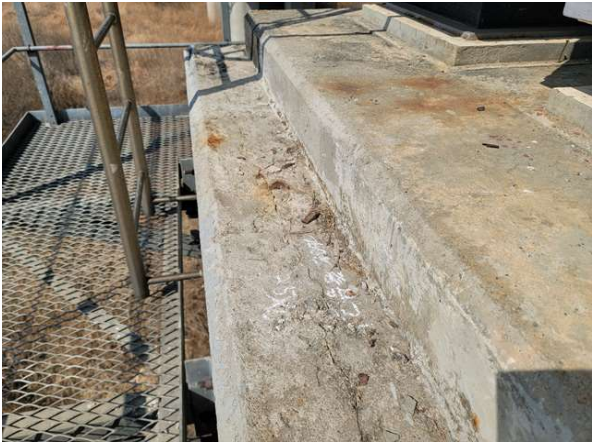
| 손상현황 | • P3 코핑부 층분리(2.5m×0.3m) | 손상현황 | • P3 기둥부 균열(0.3mm미만) |
| 원 인 | • 다짐미흡, 손상부 우수유입 | 원 인 | • 건조수축, 거푸집 조기탈거 |

| 조치방안 | • 단면보수 | 조치방안 | • 표면처리 |

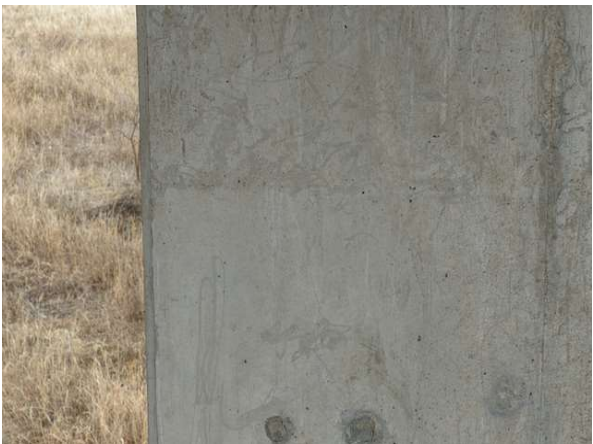
| 손상현황 | • P5 기둥부 균열(0.3mm미만) | 손상현황 | • P5 코핑부 표면오염(2.0m×1.0m) |
| 원 인 | • 건조수축, 거푸집 조기탈거 | 원 인 | • 신축이음 하부 누수 |

| 조치방안 | • 표면처리 | 조치방안 | • 표면처리 |

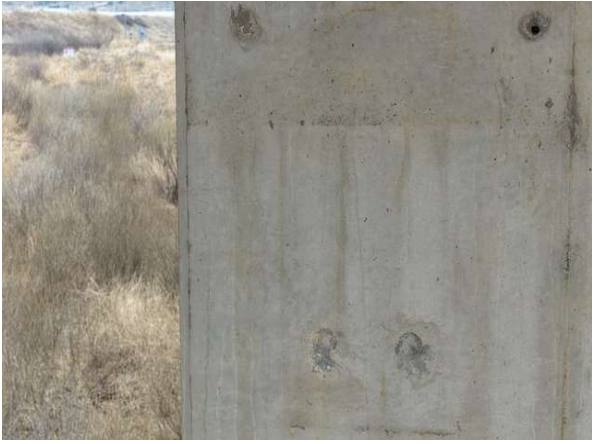
| 손상현황 | • P7 기둥부 균열(0.3mm미만) | 손상현황 | • P8 기둥부 파손(0.1m×0.2m) |
| 원 인 | • 건조수축, 거푸집 조기탈거 | 원 인 | • 외부충격, 시공미흡 |

| 조치방안 | • 표면처리 | 조치방안 | • 단면보수 |

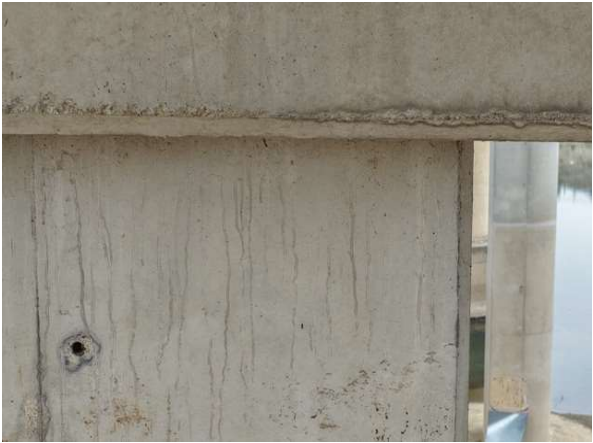
| 손상현황 | • P10 기둥부 망상균열(1.0m×0.5m) | 손상현황 | • P10 기둥부 파손(0.1m×0.1m) |
| 원 인 | • 다짐미흡, 건조수축 | 원 인 | • 외부충격, 시공미흡 |

| 조치방안 | • 표면처리 | 조치방안 | • 단면보수 |

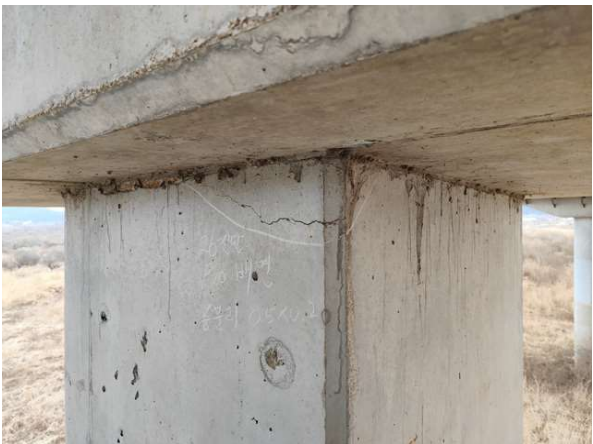
| 손상현황 | • P10 기둥부 층분리(0.5m×0.2m) | 손상현황 | • P11 기둥부 균열(0.3mm이상) |
| 원 인 | • 다짐미흡, 손상부 우수유입 | 원 인 | • 건조수축, 거푸집 조기탈거 |

| 조치방안 | • 단면보수 | 조치방안 | • 주입보수 |

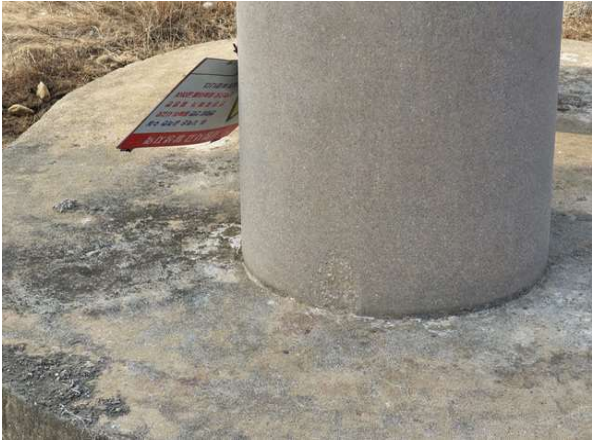
| 손상현황 | • P11 기둥부 박락(0.3m×0.3m) | 손상현황 | • P13 기둥부 균열(0.3mm이상) |
| 원 인 | • 다짐미흡 | 원 인 | • 건조수축, 거푸집 조기탈거 |

| 조치방안 | • 단면보수 | 조치방안 | • 주입보수 |

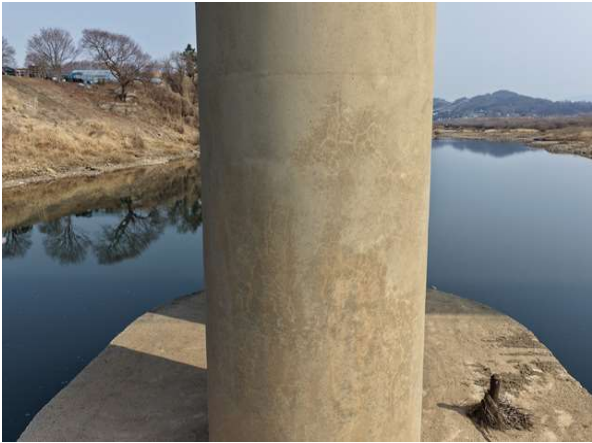
| 손상현황 | • P14 기둥부 망상균열(1.5m×1.5m) | 손상현황 | • P15 기둥부 균열(0.3mm미만) |
| 원 인 | • 다짐미흡, 건조수축 | 원 인 | • 건조수축, 거푸집 조기탈거 |

| 조치방안 | • 표면처리 | 조치방안 | • 표면처리 |

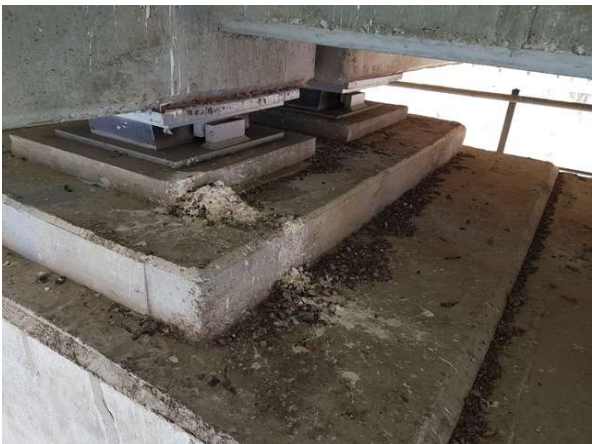
| 손상현황 | • P15 조류배설물 퇴적 | 손상현황 | • P16 보수부 박리(2.0m×0.3m) |
| 원 인 | • 조류 서식 | 원 인 | • 보수 미흡 |

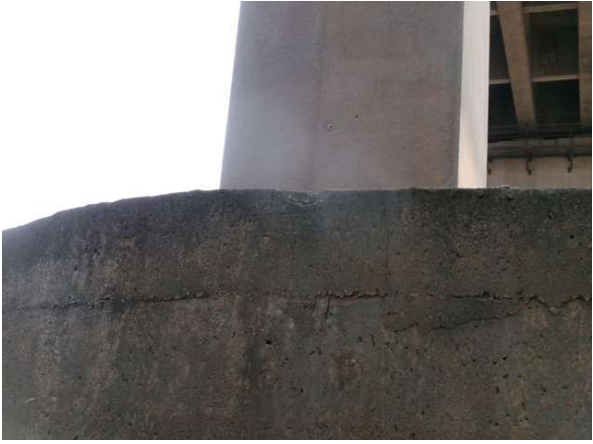
| 손상현황 | • P11 파손(0.3m×0.1m) | 손상현황 | • P11 파손(0.5m×0.5m) |
| 원 인 | • 외부충격 | 원 인 | • 외부충격 |

| 조치방안 | • 단면보수 | 조치방안 | • 단면보수 |

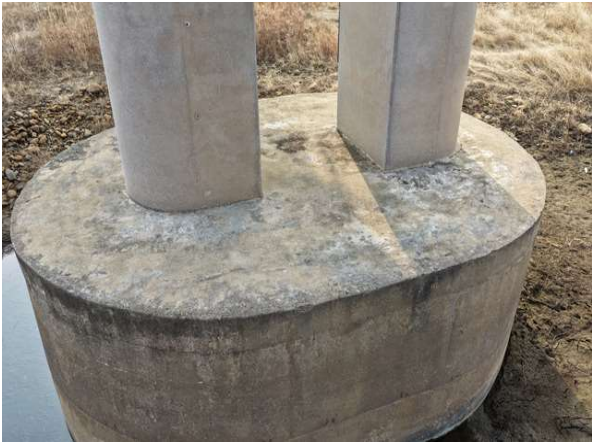
| 손상현황 | • P11 균열(0.3mm미만) | 손상현황 | • P12 망상균열(2.0m×1.0m) |
| 원 인 | • 건조수축, 거푸집 조기탈거 | 원 인 | • 건조수축, 거푸집 조기탈거 |

| 조치방안 | • 표면처리 | 조치방안 | • 표면처리 |

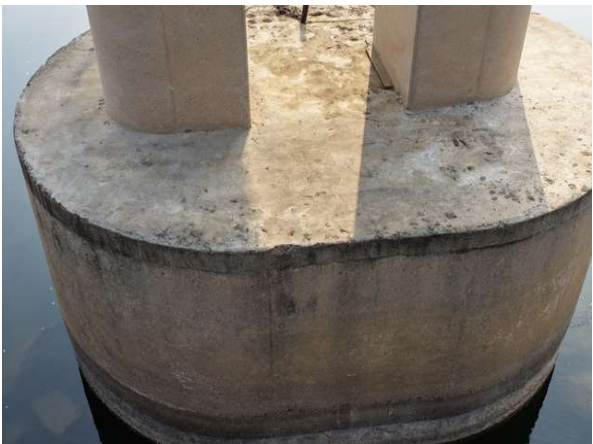
| 손상현황 | • P13 파손(0.1m×0.1m) | 손상현황 | • P14 균열(0.3mm미만) |
| 원 인 | • 외부충격 | 원 인 | • 건조수축, 거푸집 조기탈거 |

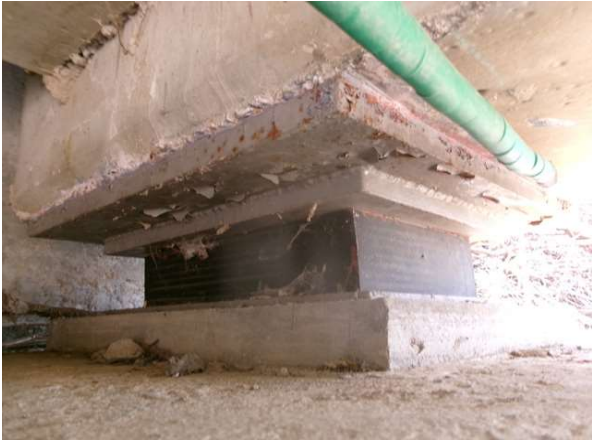
| 손상현황 | • A1-SH1 도장박리 (0.5m×0.5m) | 손상현황 | • A1-SH2 몰탈 박락 (0.1m×0.1m) |
| 원 인 | • 공용기간 증가, 열화, 습기흡착 | 원 인 | • 다짐미흡, 우수유입, 공용기간 증가 |

| 조치방안 | • 채도장 | 조치방안 | • 단면보수 |

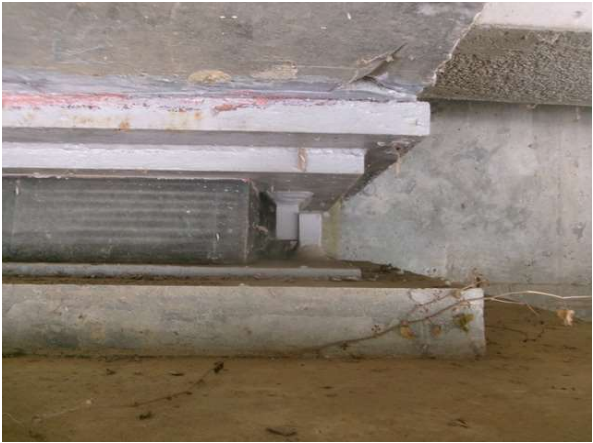
| 손상현황 | • A2-SH3 스톱퍼 밀착 | 손상현황 | • A2-SH5 도장박리 (0.5m×0.5m) |
| 원 인 | • 시공미흡 | 원 인 | • 공용기간 증가, 열화, 습기흡착 |

| 조치방안 | • 주의관찰 | 조치방안 | • 채도장 |

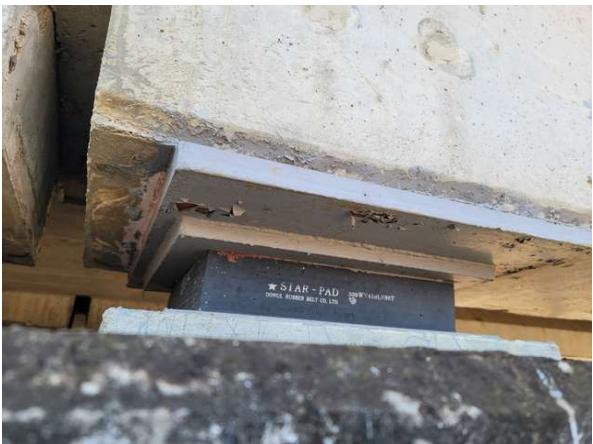
| 손상현황 | • P1-SH1 본체 부식 | 손상현황 | • P5-SH10 받침몰탈 균열 (0.3mm미만) |
| 원 인 | • 공용기간 증가, 열화, 습기흡착 | 원 인 | • 건조수축, 거푸집 조기탈거, 온도변화 |

| 조치방안 | • 채도장 | 조치방안 | • 표면처리 |

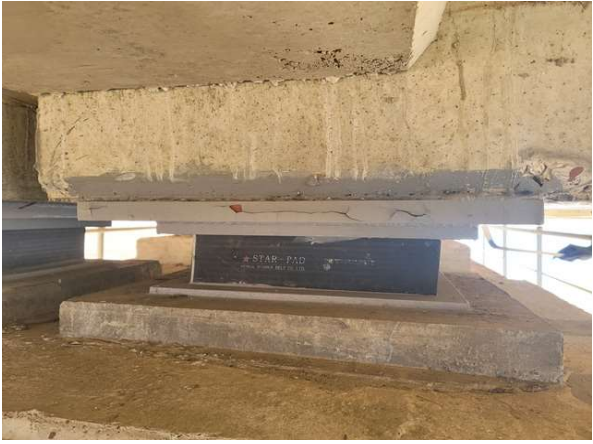
| 손상현황 | • P10-SH9 도장박리(0.5m×0.5m) | 손상현황 | • P12-SH5 반침몰탈 균열(0.3mm미만) |
| 원 인 | • 공용기간 증가, 열화, 습기흡착 | 원 인 | • 건조수축, 거푸집 조기탈거, 온도변화 |

| 조치방안 | • 채도장 | 조치방안 | • 표면처리 |

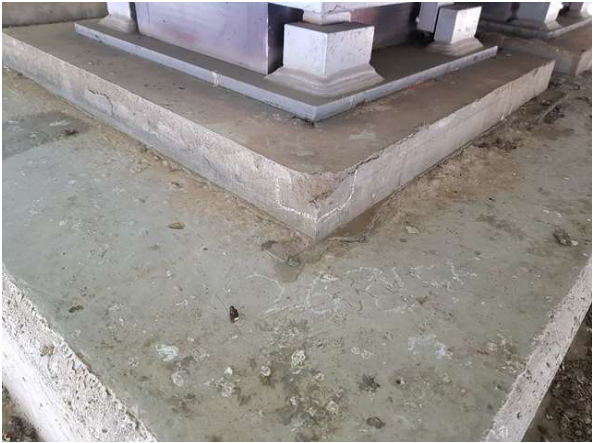
| 손상현황 | • P14-SH3 몰탈 박락(0.1m×0.1m) | 손상현황 | • P15-SH4 반침콘크리트 층분리(0.2m×0.5m) |
| 원 인 | • 다짐미흡, 우수유입, 공용기간 증가 | 원 인 | • 우수유입, 거푸집 조기탈거, 온도변화 |

| 조치방안 | • 단면보수 | 조치방안 | • 단면보수 |

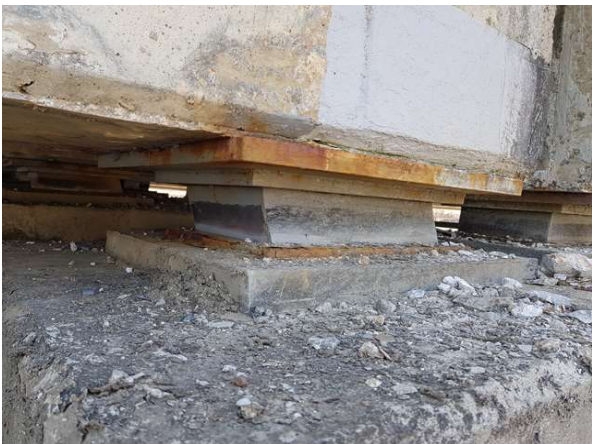
| 손상현황 | • P18-SH5 본체 부식 | 손상현황 | • P19-SH4 반침콘크리트 균열(0.3mm미만) |
| 원 인 | • 공용기간 증가, 열화, 습기흡착 | 원 인 | • 건조수축, 거푸집 조기탈거, 온도변화 |

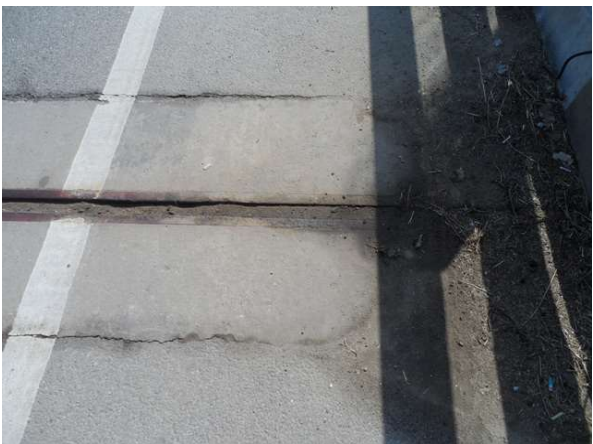
| 손상현황 | • A1 본체 부식(0.2m×0.8m) | 손상현황 | • A1 후타재 균열(0.3mm미만) |
| 원 인 | • 공용기간 증가, 체수, 열화 | 원 인 | • 건조수축, 온도변화 |

| 조치방안 | • 재도장 | 조치방안 | • 주의관찰 |

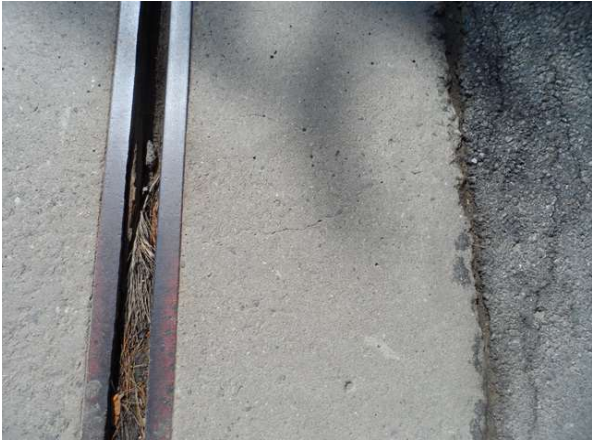
| 손상현황 | • A2 후타재 균열(0.3mm미만) | 손상현황 | • P3 유간토사퇴적(L=11.0m) |
| 원 인 | • 건조수축, 온도변화 | 원 인 | • 공용기간 증가, 비산먼지퇴적 |

| 조치방안 | • 주의관찰 | 조치방안 | • 정비 |

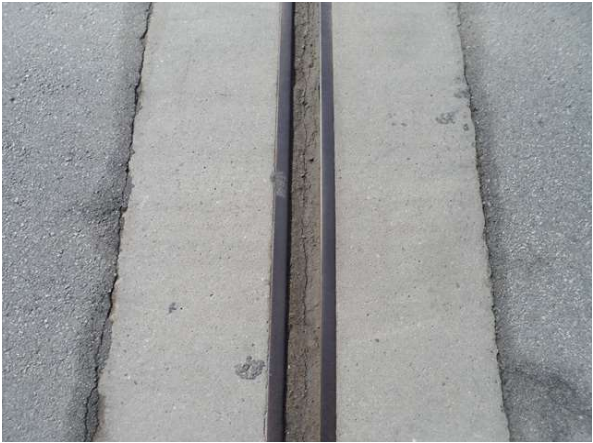
| 손상현황 | • P3 후타재 균열(0.3mm미만) | 손상현황 | • P3 본체 부식(0.2m×0.8m) |
| 원 인 | • 건조수축, 온도변화 | 원 인 | • 공용기간 증가, 체수, 열화 |

| 조치방안 | • 주의관찰 | 조치방안 | • 재도장 |

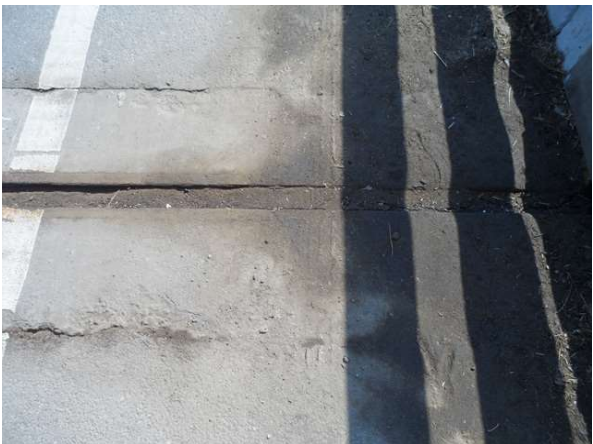
| 손상현황 | • P6 본체 부식(0.2m×0.8m) | 손상현황 | • P6 후타재 균열(0.3mm미만) |
| 원 인 | • 공용기간 증가, 체수, 열화 | 원 인 | • 건조수축, 온도변화 |

| 조치방안 | • 재도장 | 조치방안 | • 주의관찰 |

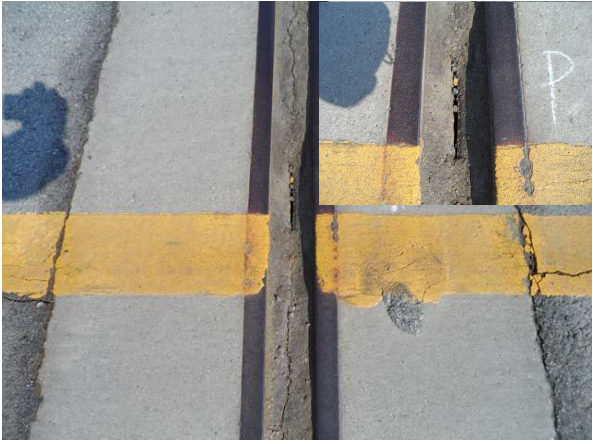
| 손상현황 | • P9 고무재 갈라짐(L=0.5m) | 손상현황 | • P9 후타재 파손(0.5m×0.3m) |
| 원 인 | • 공용기간 증가, 열화 | 원 인 | • 우수유입, 윤하중, 열화 |

| 조치방안 | • 교체 | 조치방안 | • 단면보수 |

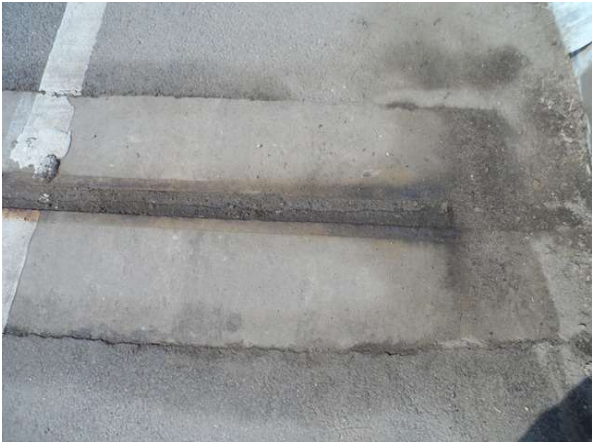
| 손상현황 | • P12 본체 부식(0.2m×0.8m) | 손상현황 | • P15 본체 부식(0.2m×0.8m) |
| 원 인 | • 공용기간 증가, 체수, 열화 | 원 인 | • 공용기간 증가, 체수, 열화 |

| 조치방안 | • 재도장 | 조치방안 | • 재도장 |

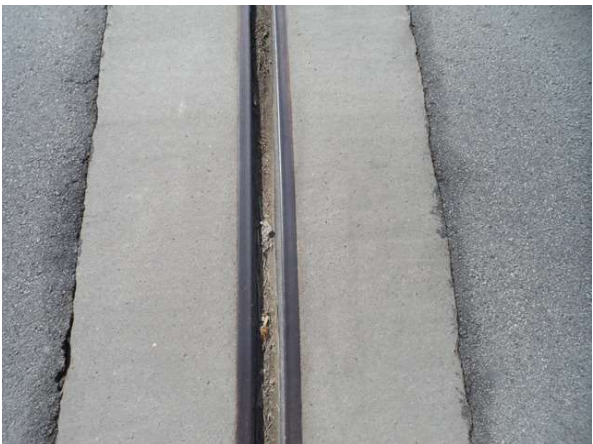
| 손상현황 | • P15 후타재 균열(0.3mm미만) | 손상현황 | • P18 신축이음 교체 상태양호 |
| 원 인 | • 건조수축, 온도변화 | 원 인 | • - |

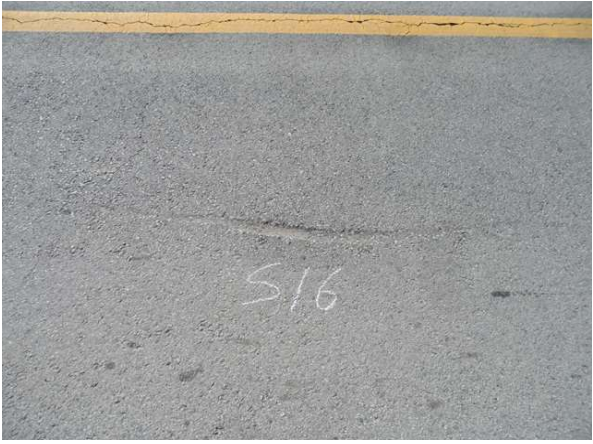
| 손상현황 | • S16 포장 폐임 (0.1m×0.5m) | 손상현황 | • 교면포장 상태양호 |
| 원 인 | • 외부 충격 | 원 인 | • - |

- 교면포장에서 조사된 포장 패임의 경우 외부충격 등으로 인한 손상으로 판단되며, 즉각적인 보수를 실시하기보다는 주기적인 점검을 통한 유지관리를 실시하고 손상의 진전시 적절한 보수방안을 선정하여 보수조치를 실시하는 것이 바람직할 것으로 사료된다.

| 조치방안 | • 주의관찰 | 조치방안 | • - |

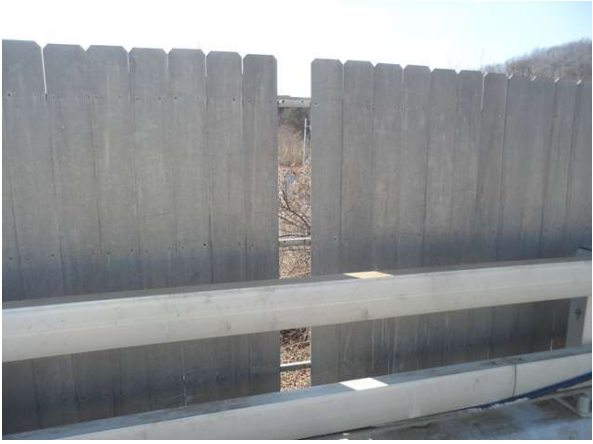
| 손상현황 | • S18 방음판 탈락 1EA | 손상현황 | • S19 방음판 변형 |
| 원 인 | • 시공미흡 | 원 인 | • 시공미흡, 외부충격 |

| 조치방안 | • 재설치 | 조치방안 | • 재설치 |

- 난간 및 연석에서 조사된 접속부 보수부 박리의 경우 시공미흡, 외부충격, 제설제 살포 등으로 인한 손상으로 판단되며, 시설물의 사용성에 영향을 미치는 손상은 아니며, 부재의 내구성 확보 차원의 단면보수 등의 보수를 실시하는 것이 바람직하다.
- 조사된 방음판 고정볼량, 변형, 탈락의 경우 시공미흡 등으로 인한 손상으로 판단되며, 주택가의 차량 통행 소음 피해를 최소화하기 위한 재설치 등의 조치가 필요하다.

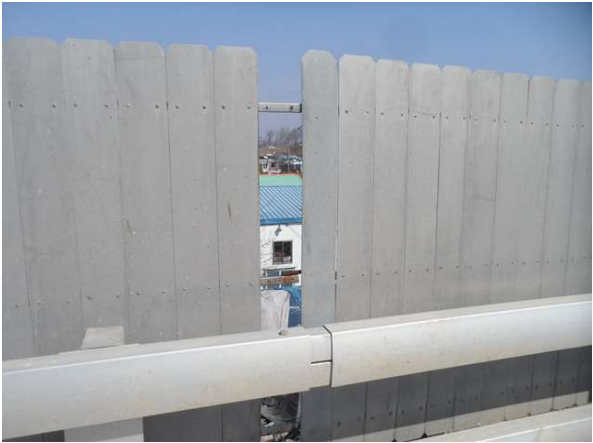
| 손상현황 | • S19 방음판 탈락 1EA | 손상현황 | • S20 방음판 고정볼량 |
| 원 인 | • 시공미흡 | 원 인 | • 시공미흡 |

| 조치방안 | • 재설치 | 조치방안 | • 재설치 |

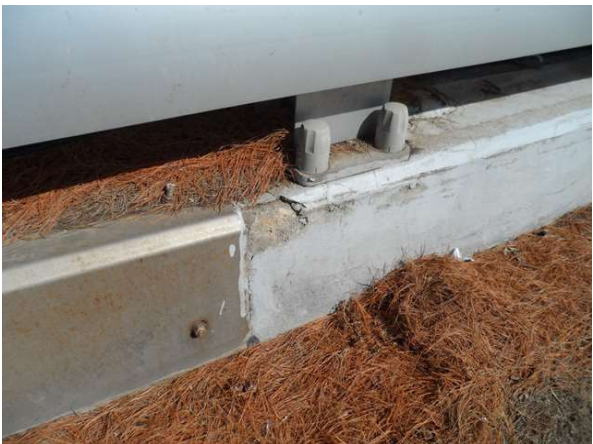
| 손상현황 | • S21 보수부 박리(0.1m×0.1m) | 손상현황 | • S21 접속부 보수부 박리(0.4m×0.5m) |
| 원 인 | • 시공미흡 | 원 인 | • 시공미흡 |

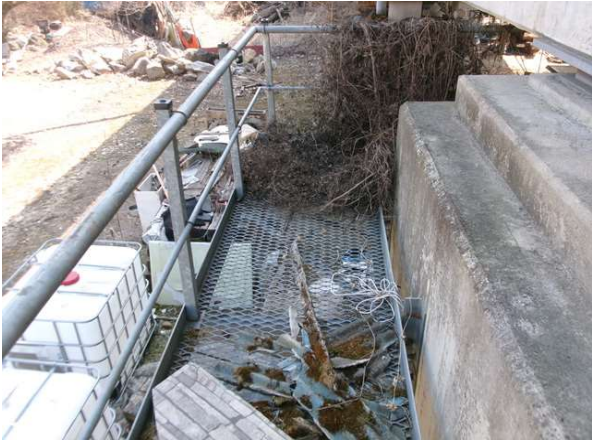
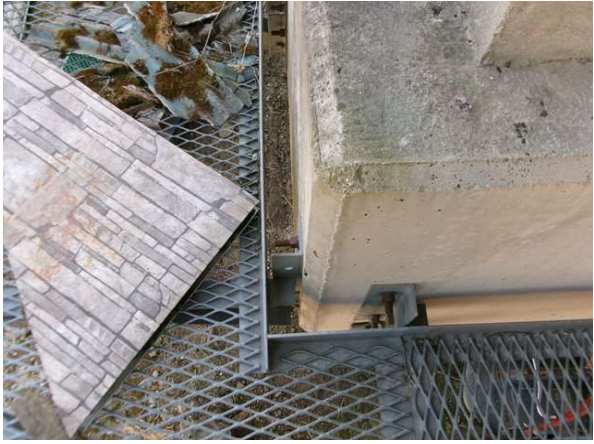
| 손상현황 | • P19 점검로 이물질 퇴적 | 손상현황 | • P19 점검로 이물질 퇴적 |
| 원 인 | • 무단 투기 | 원 인 | • 무단 투기 |

- 교량 점검시설에서 조사된 점검로 이물질퇴적의 경우 인근 주민의 폐자재 투기로 인한 손상으로 판단되며, 작업자의 원활한 통행을 위한 정비 등의 조치가 필요하다.

| 조치방안 | • 정비 | 조치방안 | • 정비 |

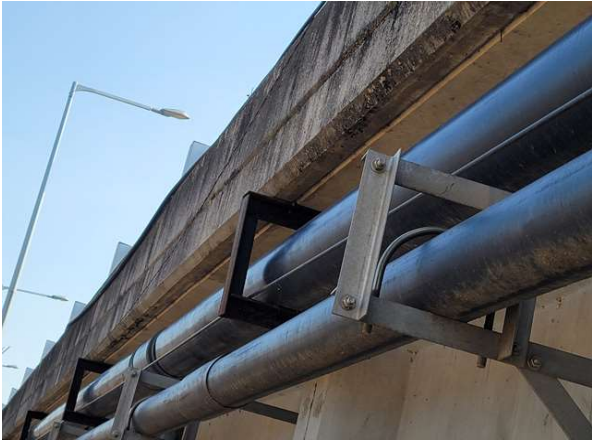
| <div>손상현황</div> <ul style="list-style-type: none"> <li>• S6 상수관 지지대 부식</li> </ul> <div>원 인</div> <ul style="list-style-type: none"> <li>• 공용기간 증가, 습기흡착</li> </ul> <div>조치방안</div> <ul style="list-style-type: none"> <li>• 주의관찰</li> </ul> | <div>손상현황</div> <ul style="list-style-type: none"> <li>• S7 상수관 덮개 파손</li> </ul> <div>원 인</div> <ul style="list-style-type: none"> <li>• 공용기간 증가, 외부충격, 우수유입</li> </ul> <div>조치방안</div> <ul style="list-style-type: none"> <li>• 주의관찰</li> </ul> |

- 기타시설에서 조사된 상수관 지지대 파손의 경우 습기흡착, 지속적인 우수유입 등으로 인한 손상으로 판단되며, 즉각적인 보수를 실시하기 보다는 주기적인 점검을 통한 유지관리를 실시하는 것이 바람직할 것으로 사료된다.
- 조사된 상수관 지지대 부식, 통신관 지지대 부식의 경우 습기흡착, 지속적인 우수유입 등으로 인한 손상으로 판단되며, 즉각적인 보수를 실시하기 보다는 주기적인 점검을 통한 유지관리를 실시하는 것이 바람직할 것으로 사료된다.
- 조사된 상수관 덮개 파손, 통신케이블 보호관 파손의 경우 지속적인 우수유입, 열화, 외부 충격 등으로 인한 손상으로 판단되며, 즉각적인 보수를 실시하기 보다는 주기적인 점검을 통한 유지관리를 실시하는 것이 바람직할 것으로 사료된다.
- 조사된 접속계단 부식의 경우 공용기간 증가, 열화 등으로 인한 손상으로 판단되며, S18에 설치되어 점검 및 공중이 이용하고 있는 시설이다. 발생한 손상은 점검당시 사용성에 영향을 미치는 상태는 아니며, 주기적인 점검을 통한 유지관리를 실시하고 손상의 진전 및 확대시 사용자의 안전을 도모하기 위한 적절한 보수방안을 선정하여 보수를 실시하는 것이 바람직할 것으로 사료된다.
- 조사된 설명판 망실, 자물쇠 걸고리 파손, 교각 표지판 탈락의 경우 외부인에 의한 고의적인 탈거, 외부 충격 등의 원인으로 추정되며, 즉각적인 보수를 실시하기 보다는 주기적인 점검을 통한 유지관리를 실시하는 것이 바람직할 것으로 사료된다.

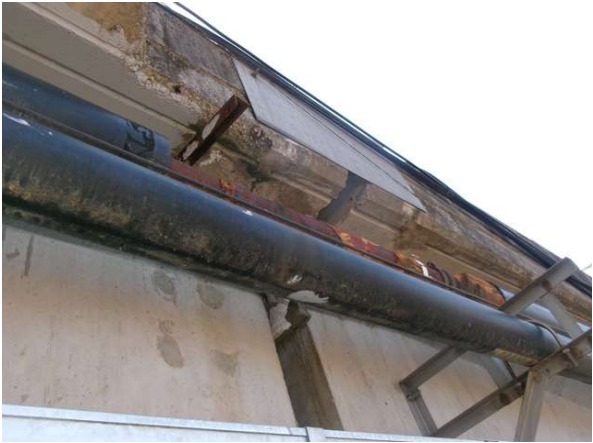
| <div>손상현황</div> <ul style="list-style-type: none"> <li>• S7 상수관 지지대 파손</li> </ul> <div>원 인</div> <ul style="list-style-type: none"> <li>• 공용기간 증가, 우수유입, 습기흡착</li> </ul> <div>조치방안</div> <ul style="list-style-type: none"> <li>• 주의관찰</li> </ul> | <div>손상현황</div> <ul style="list-style-type: none"> <li>• S7 상수관 지지대 파손</li> </ul> <div>원 인</div> <ul style="list-style-type: none"> <li>• 공용기간 증가, 우수유입, 습기흡착</li> </ul> <div>조치방안</div> <ul style="list-style-type: none"> <li>• 주의관찰</li> </ul> |

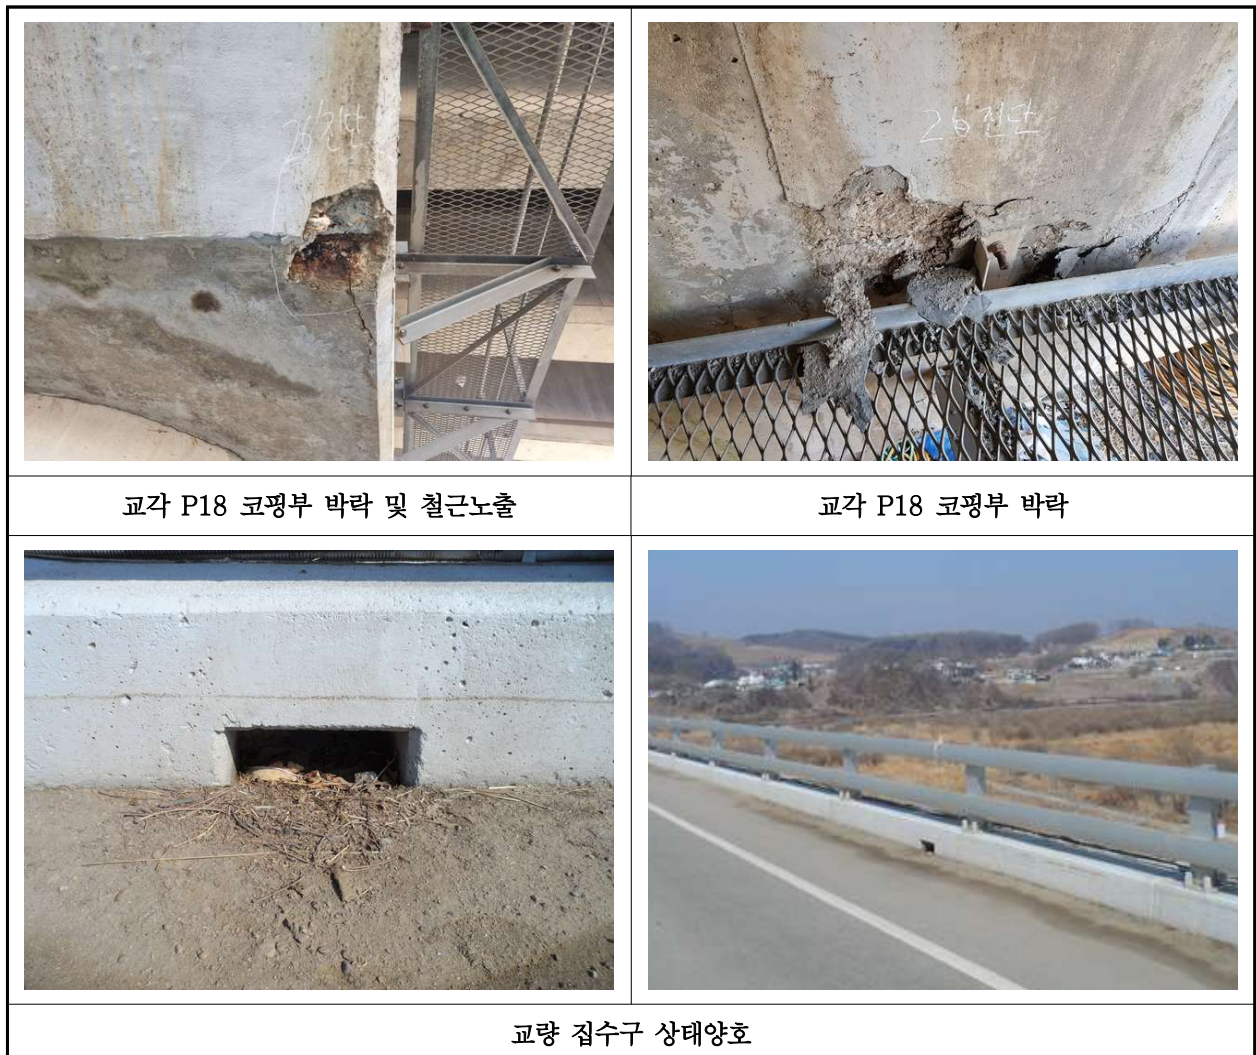
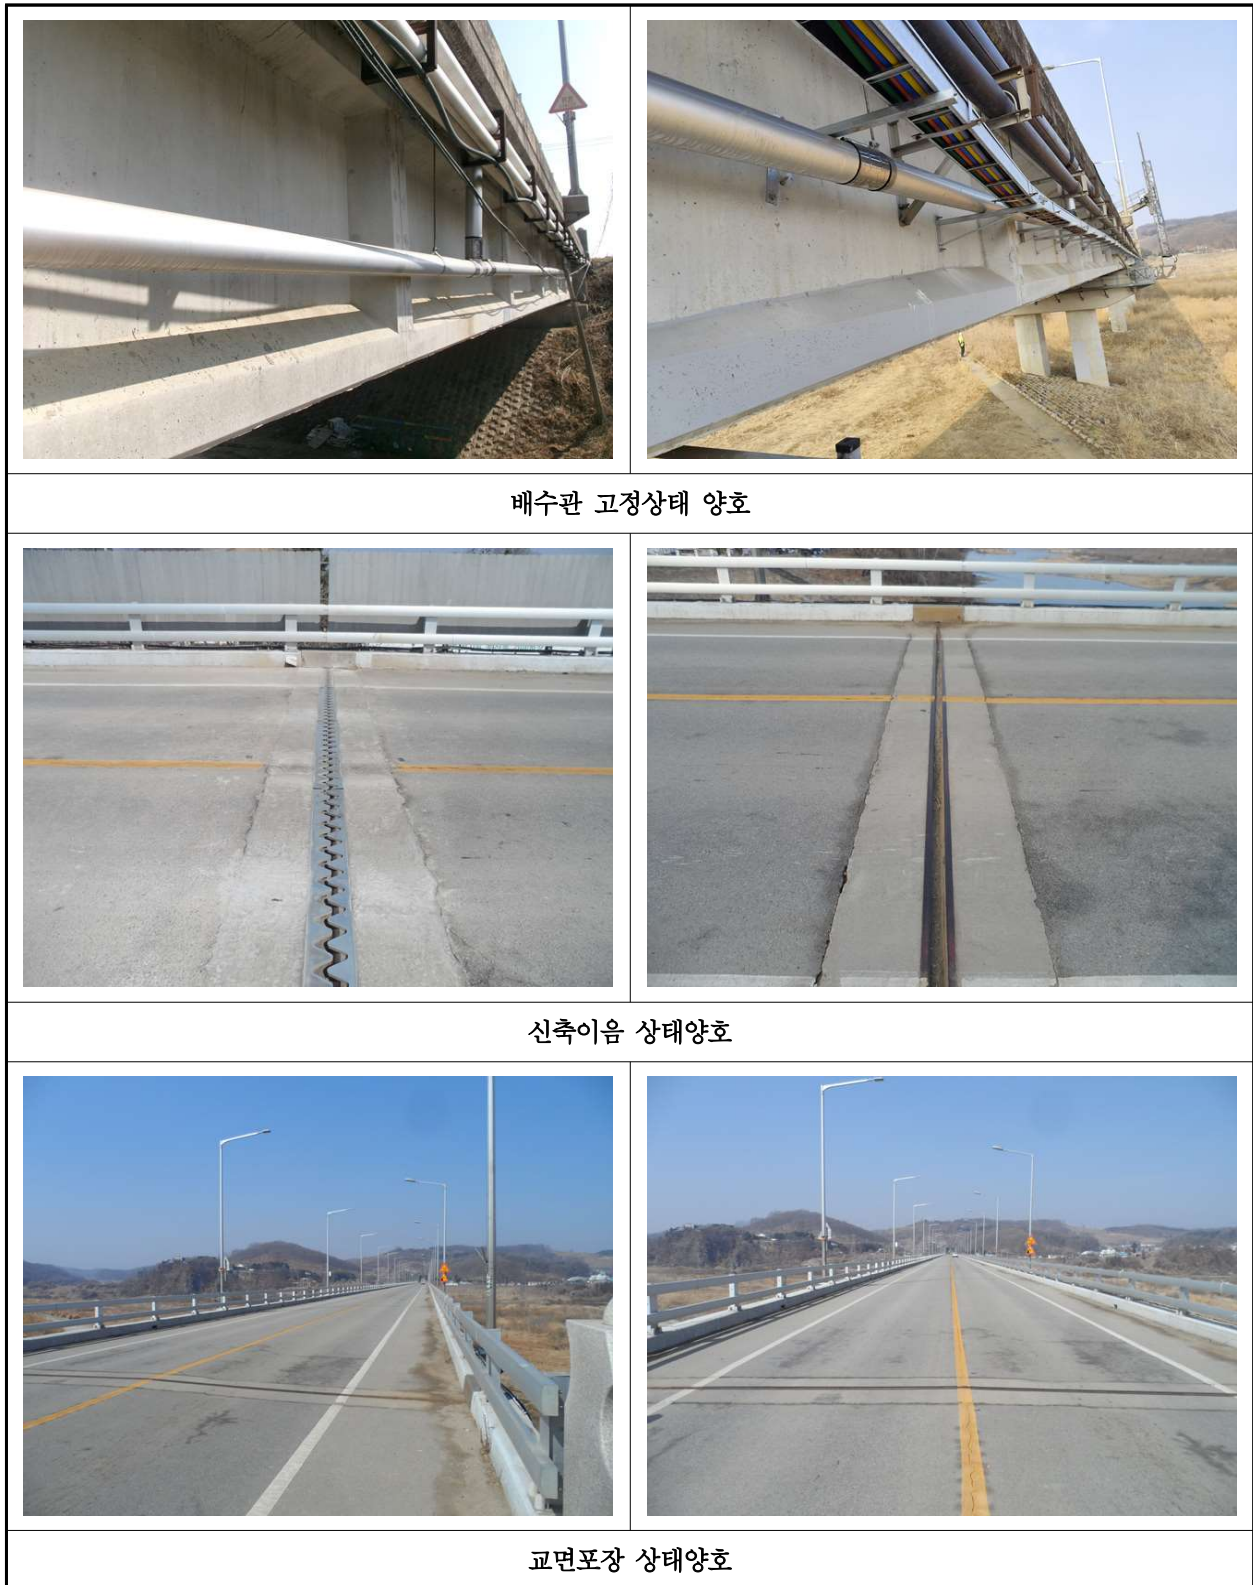
【사진 3.33】 교량의 공중이용시설 10대 위험요소 손상현황

- 본 과업대상 북삼교는 S1 군왕로, S18, S21 북삼로20번길, 이외 경간은 하천 및 임진강을 횡단하는 교량이다.
- 중대시민재해를 유발할 수 있는 위험요소로 낙하물, 교량접속부 파손, 포장불량, 배수시설 기능저하 등 항목이 해당된다.
- 공중이용시설 10대 위험요소 중 교량에 해당하는 항목에 대한 점검결과, 교각(P18)에서 박락, 박락 및 철근노출, 중분리 등의 손상이 발생하였으나, 통행차량 및 통행인이 이용하지 않아 위험성이 낮은 것으로 확인되었으며, 중대시민재해를 방지하기 위한 단면보수, 단면보수(방청) 등의 유지관리가 필요하다.
- 점검일 현재는 중대결함은 없는 비교적 양호한 상태이지만 향후, 경미한 결함으로도 재해 발생 가능성이 있으므로 유해·위험요인이 있는 취약시설물에 대한 중점관리 및 예방 차원의 보수·보강 등의 유지관리가 필요하다.
