정밀안전진단  
용역

2025년  
북삼교

종합  
보고서

[주]명성엔지니어링

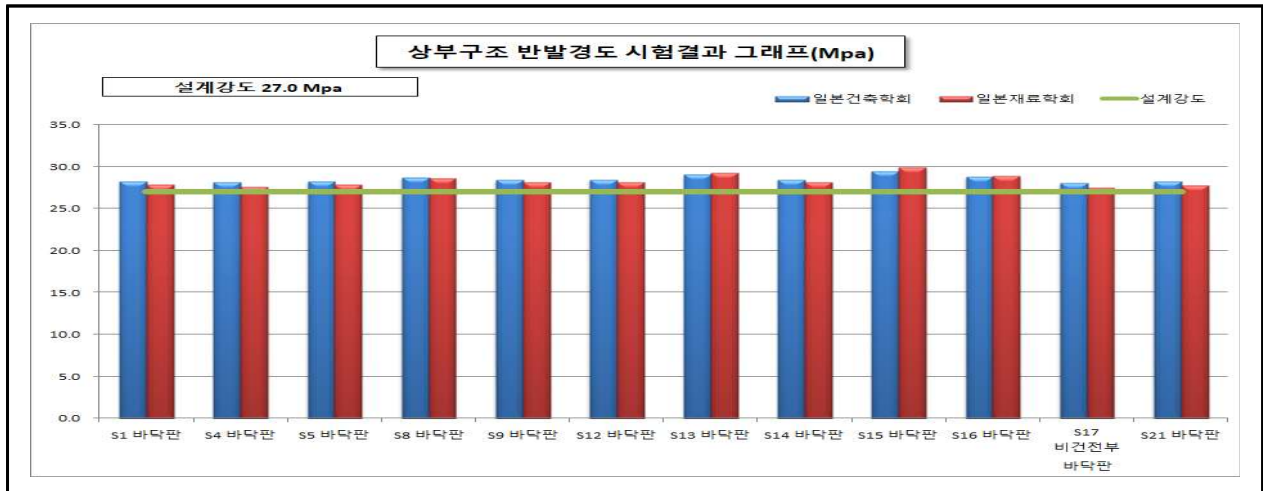
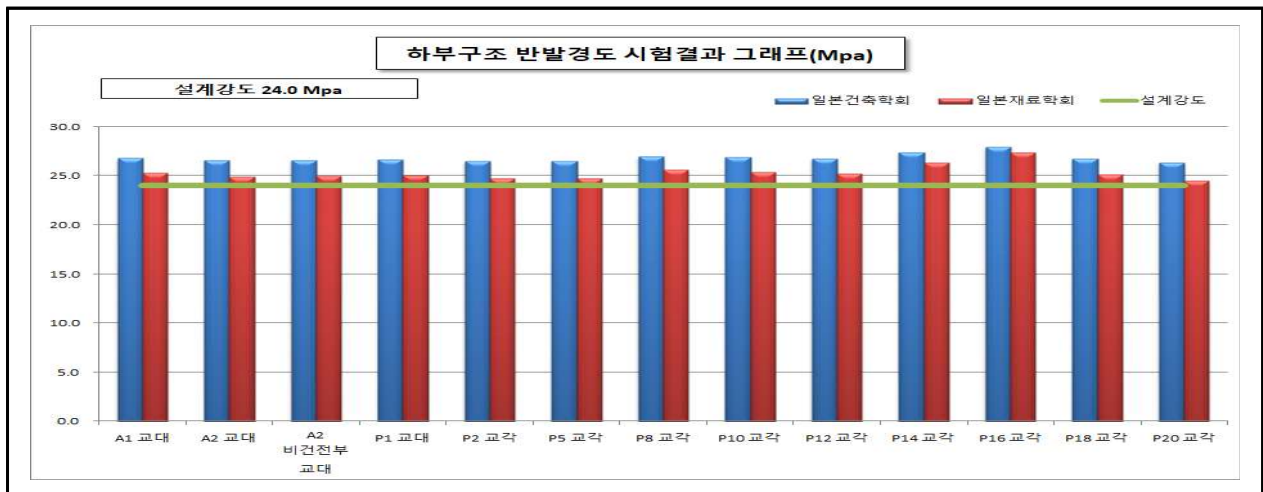
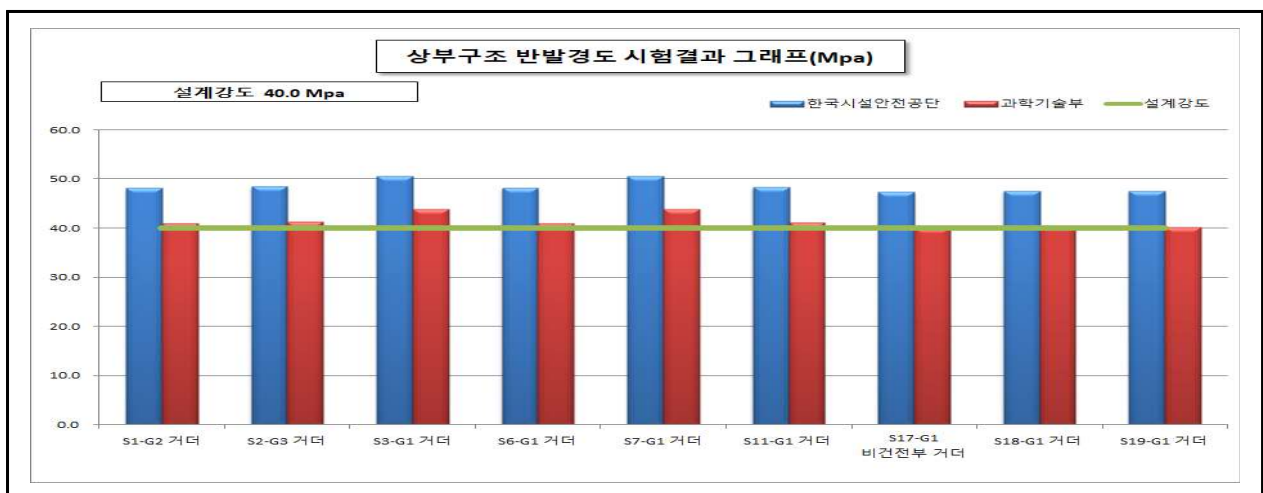
【그림 3.25】 반발경도시험 측정결과

- 반발경도 시험에 따른 측정부재의 시험결과를 설계강도와 비교한 결과, 바닥판하면 28.1 ~ 29.4MPa(104.1 ~ 101.1%), 거더 47.3 ~ 50.6MPa(118.2 ~ 126.5%), 교대 및 교각 26.3 ~ 28.0MPa(109.6 ~ 116.7%)로 측정되었으며, 사전검토자료를 참고하여 선정된 비건전부의 측정강도가 설계기준 압축강도를 상회하는 것으로 확인되었다. 따라서 공용년수 경과에 따른 강도 저하가 발생되지 않은 양호한 상태로 판단된다.

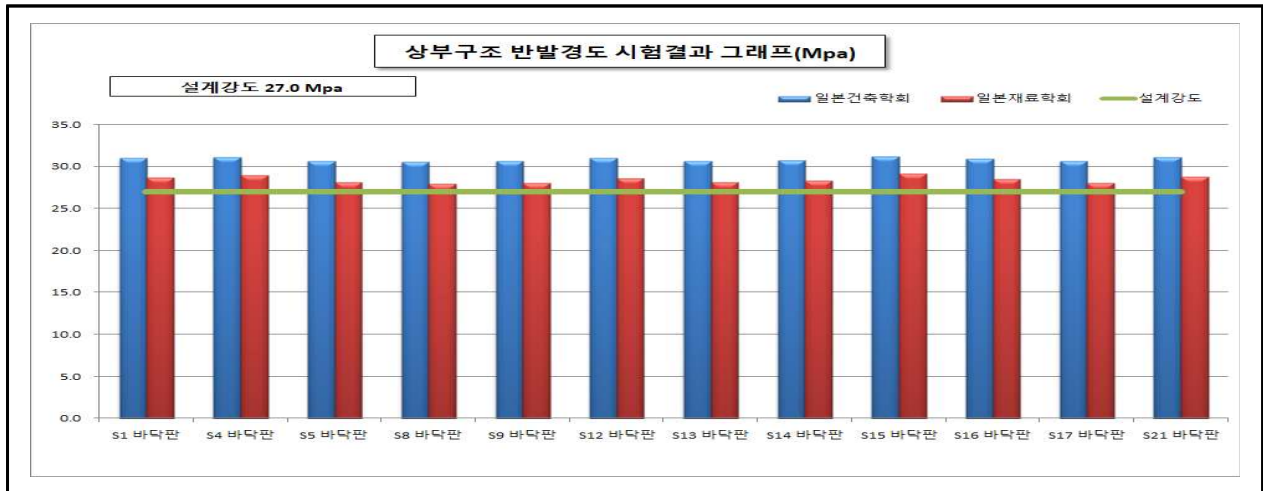
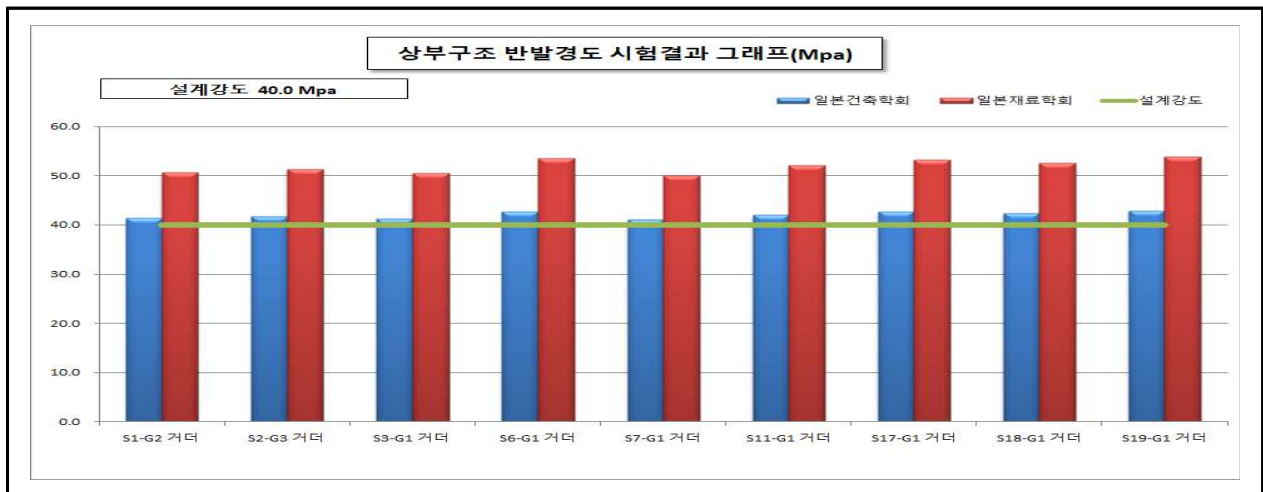
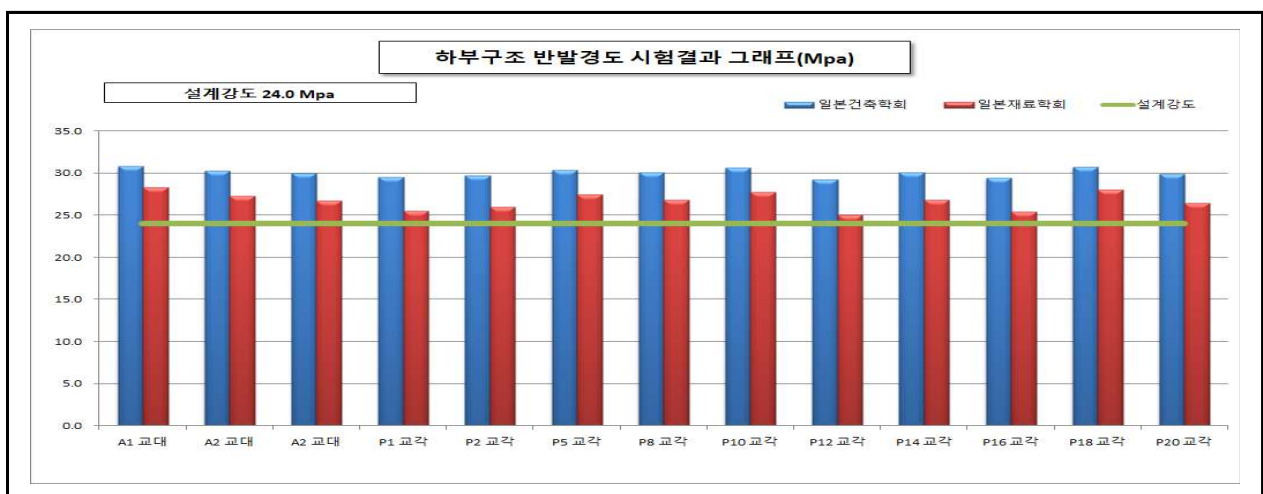
【그림 3.26】 초음파전달속도시험 측정결과

- 초음파전달속도 시험에 따른 시험결과를 설계강도와 비교한 결과, 바닥판하면 28.4 ~ 30.9 MPa(105.2 ~ 114.4%), 거더 40.9 ~ 42.9MPa(102.3 ~ 107.3%), 교대 및 교각 27.2 ~ 29.5 MPa(113.3 ~ 122.9%)로 측정되었다. 사전검토자료를 참고하여 선정된 비건전부의 측정강도가 설계기준 압축강도를 상회하는 것으로 확인되었다. 따라서 공용년수 경과에 따른 강도 저하가 발생되지 않은 양호한 상태로 판단된다.

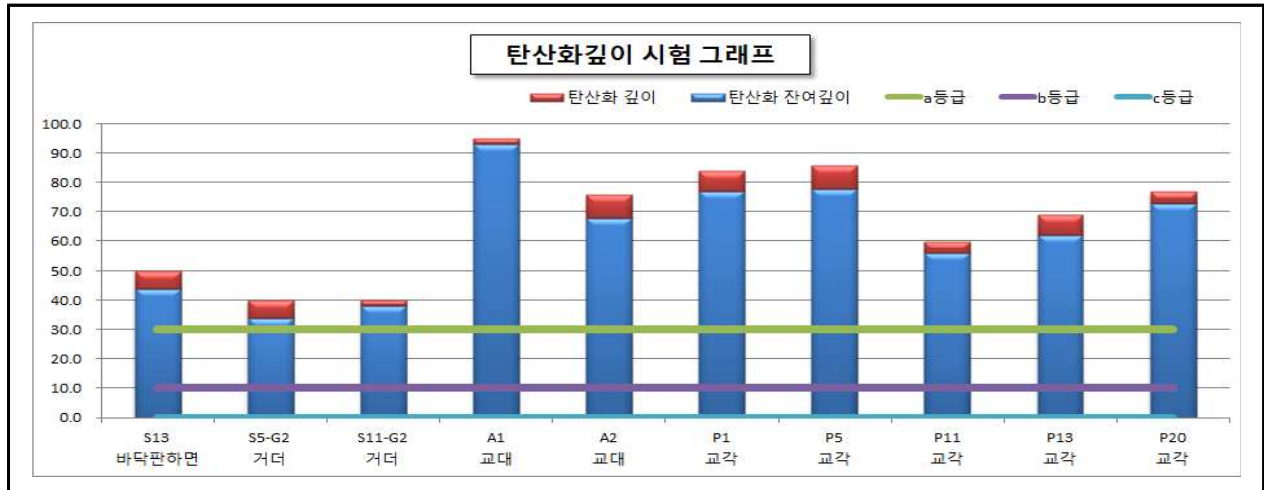
【그림 3.27】 탄산화 깊이 측정결과

- 탄산화 깊이 측정결과, 바닥판하면 탄산화깊이는 6.0mm, 거더 탄산화깊이는 2.0mm~6.0mm, 교대 및 교각 2.0mm~8.0mm로 측정되었으며, 잔여깊이가 30mm이상을 확보하고, 세부 지침 지침기준 "a"로 평가 되어 탄산화에 따른 철근의 부식발생 영향은 없는 것으로 판단된다.

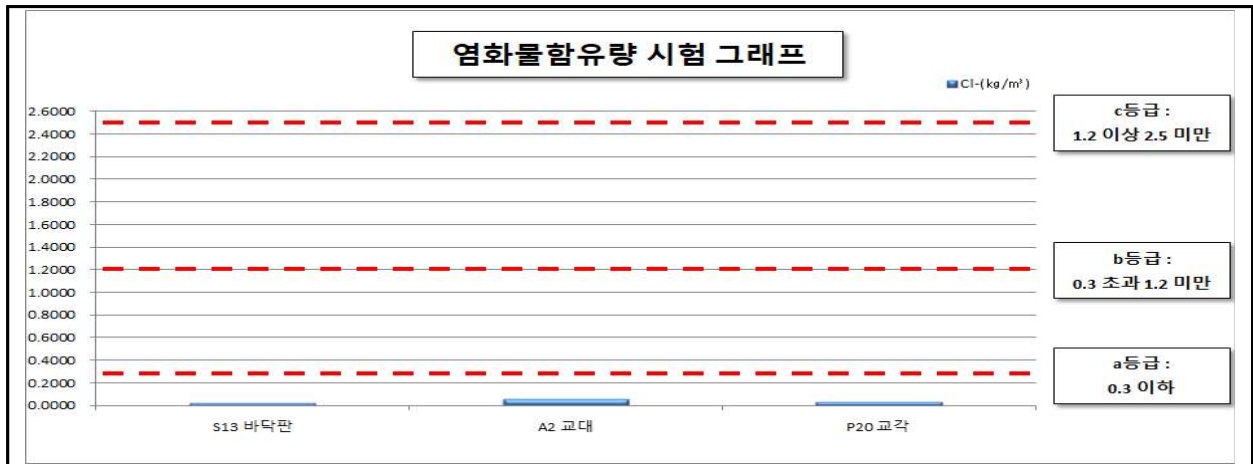
【그림 3.28】 염화물 함유량 시험 시험결과 그래프

- 염화물 함유량은 측정 전 개소에서 0.3kg/m<sup>3</sup> 이하로서 상태평가기준 'a' 로 평가되었으며, 염화물에 의한 철근 부식이 발생할 우려가 없는 것으로 판단된다.

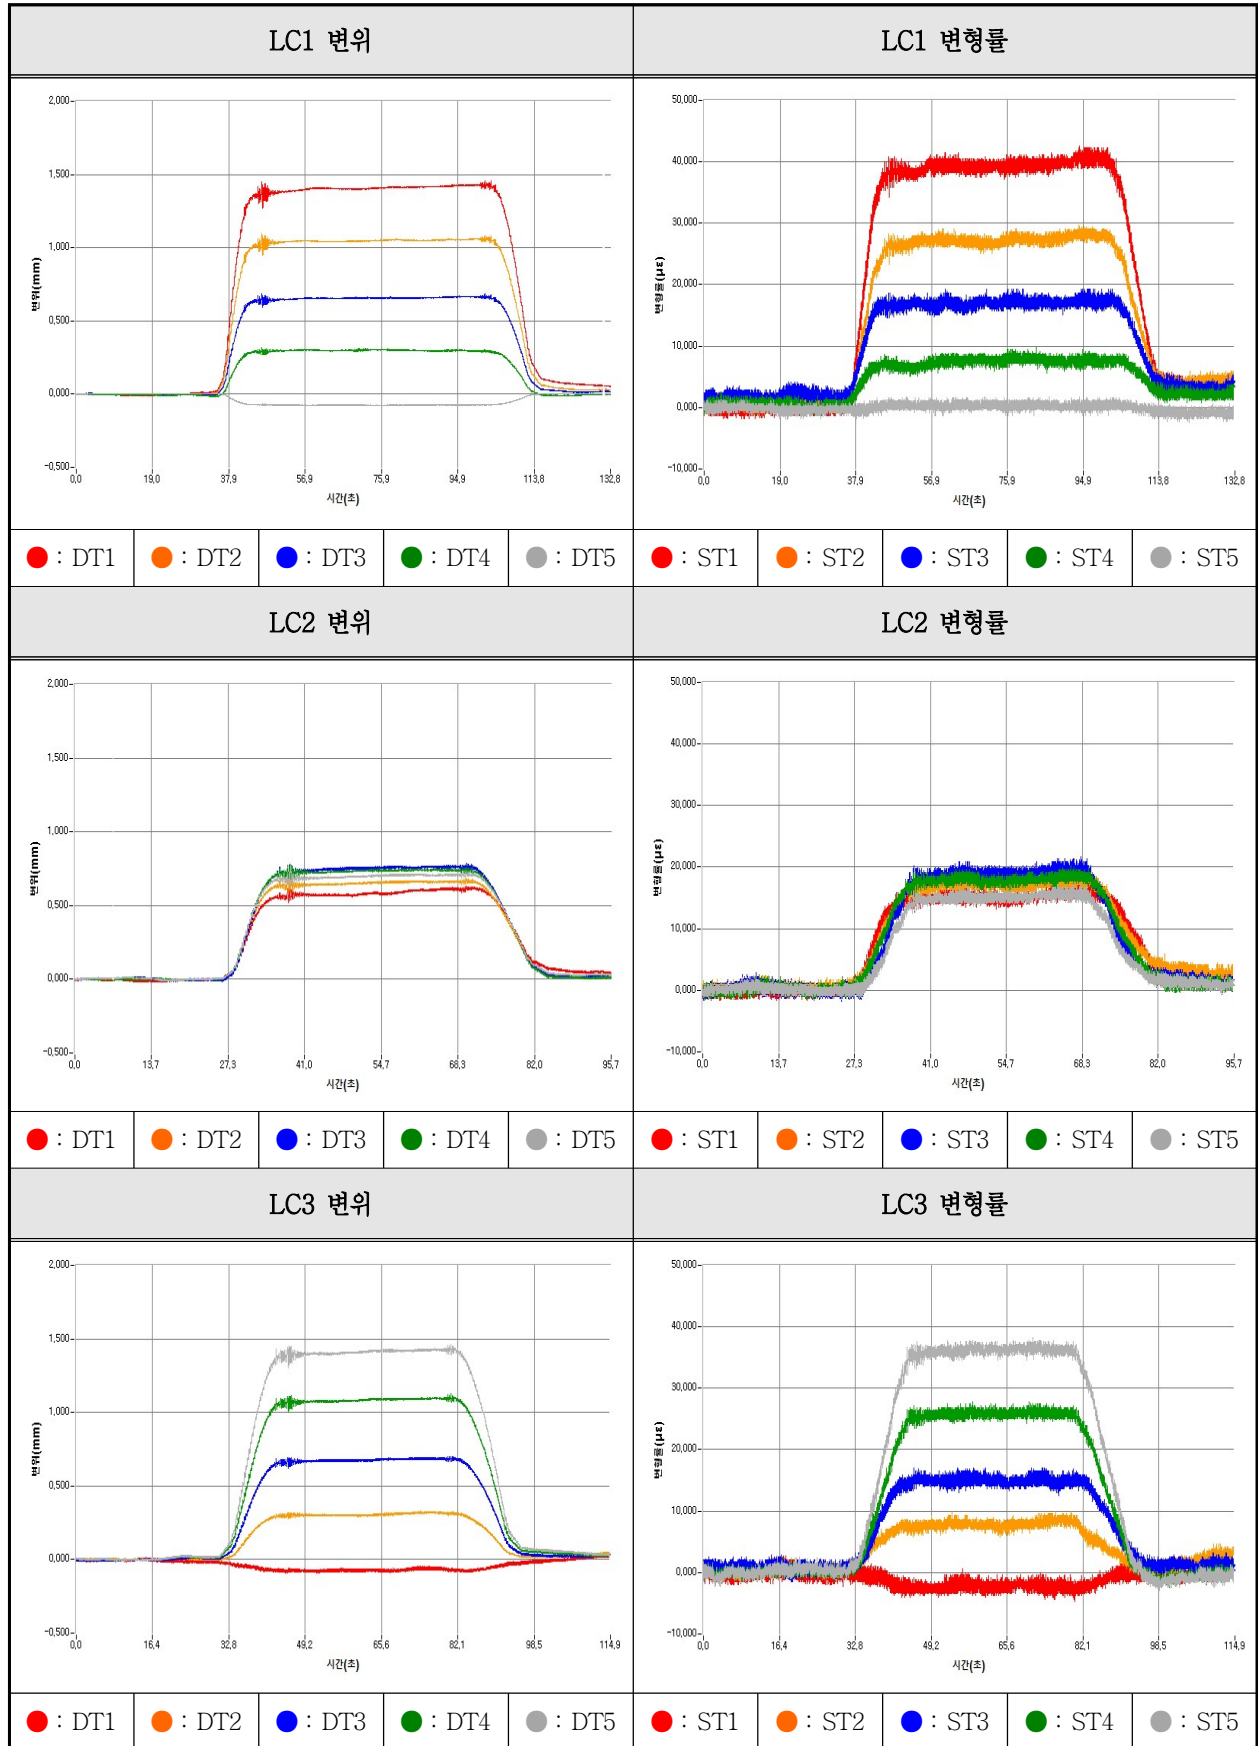
【그림 5.6】 Load Case별 측정 데이터

정적재하시험 실시결과, 최대 변위 및 최대 변형률은 LC1 재하시 DT1과 ST1에서 각각 1.415mm, 39.588  $\mu \epsilon$  (인장)로 측정되었다.

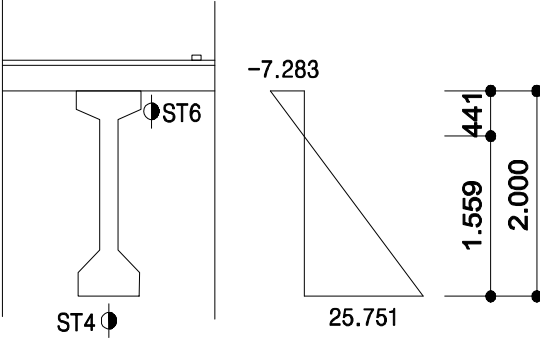
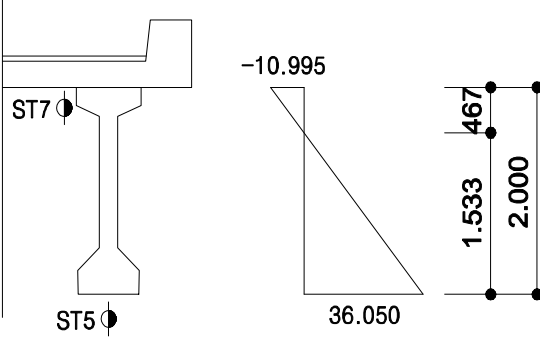
【그림 5.7】 중립축 위치분석

중립축 위치 분석결과 【그림 5.6】에서 보는바와 같이 거더의 하연으로부터 1.533m~1.559m 범위로 이론상의 중립축 위치보다 다소 상연에 위치한 것으로 분석되었으며 이는 이론적인 방법으로 중립축 산정시 고려되지 않은 포장, 방호벽 등이 실제로는 상부구조와 일체적인 거동을 하기 때문에 다소 상향으로 평가된 것으로 거더와 바닥판의 합성거동은 양호한 상태로 판단된다.

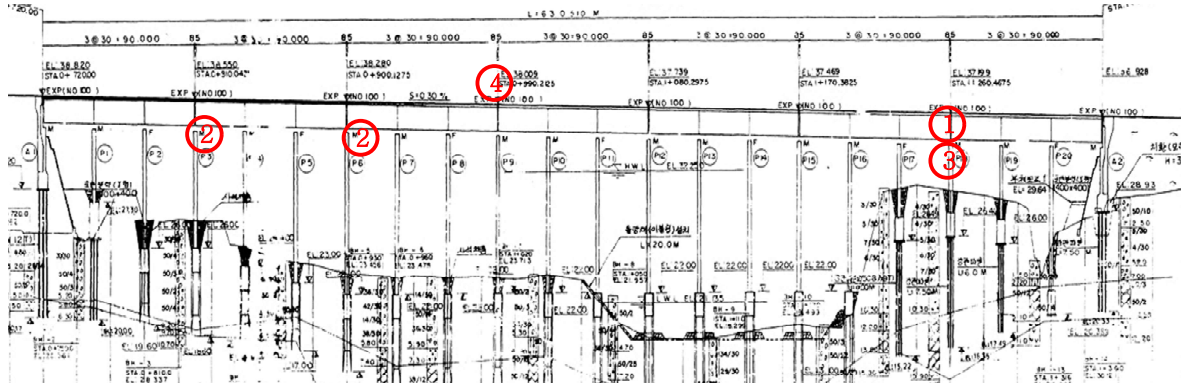
① 거더

- 거더 층분리
- 바닥판하면 파손 및 층분리
- 하부구조 박락, 박락 및 철근노출
- 신축이음 본체 고무재 갈라짐

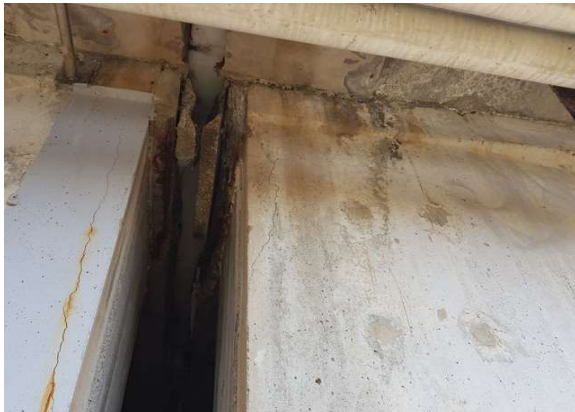
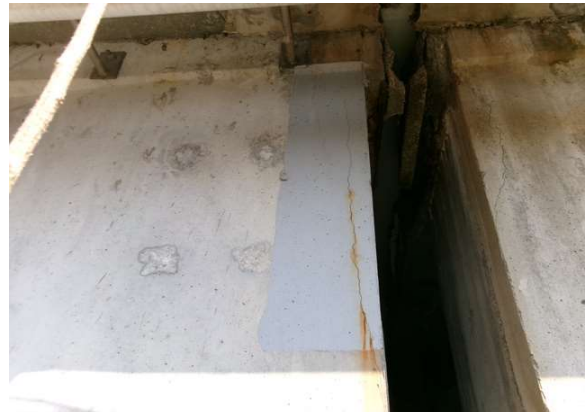
S18-G1 거더 층분리

거더 충분리 손상은 신축이음장치 하부에 발생하여 공용기간중 신축이음 하부 누수로 인한 손상부 우수유입, 우수유입부 반복적인 동결융해 등에 의하여 발생한 손상으로 내구성 확보 차원의 단면보수가 필요하다.

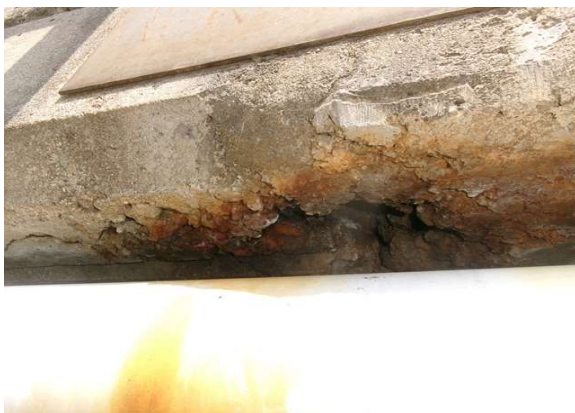
S4 바닥판하면 파손 및 철근노출

바닥판하면 파손 및 철근노출 손상은 다짐미흡부 우수유입, 다짐미흡, 거푸집 조기탈거 등에 의하여 발생한 손상으로 내구성 확보 차원의 단면보수(방청)가 필요하다.

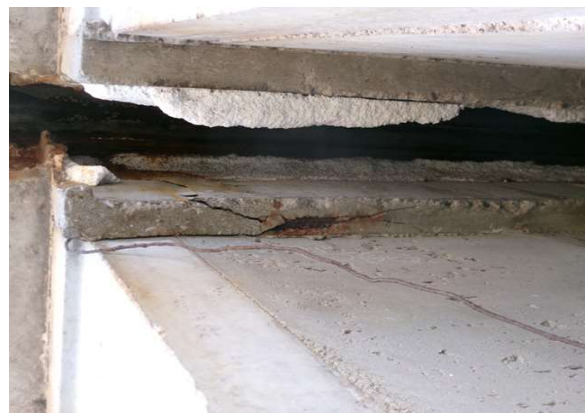
S6 바닥판하면 파손 및 철근노출

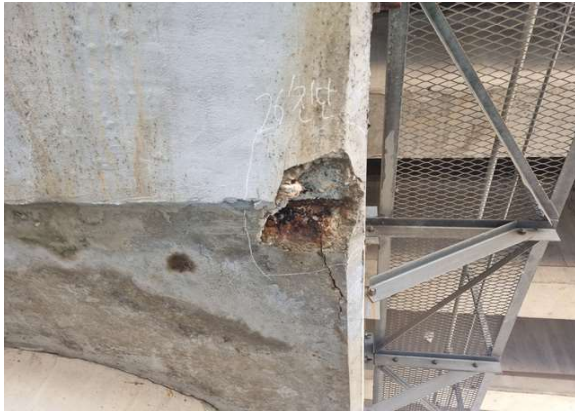
P18 코핑부 박락 및 철근노출

교각 코핑부 박락 및 철근노출 손상은 다짐미흡, 손상부 우수유입 등에 의하여 발생한 손상으로 내구성 확보 차원의 단면보수(방청)가 필요하다.

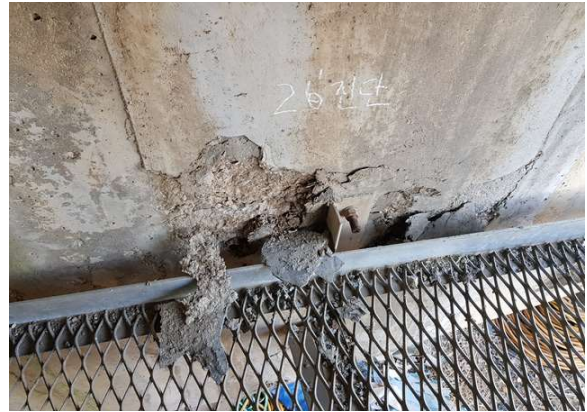
P18 코핑부 박락

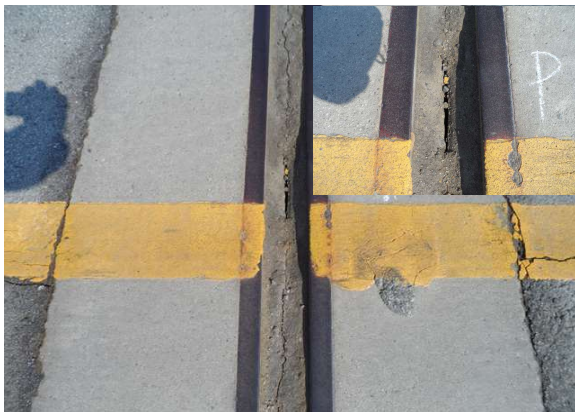
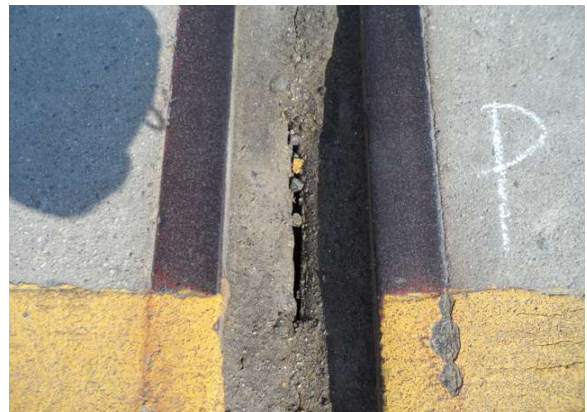
P9 신축이음 본체 고무재 갈라짐

신축이음 본체 고무재 갈리짐 손상은 공용기간 증가, 비산먼지 퇴적, 열화 등에 의하여 발생한 손상으로 타부재에 충분리, 철근부식, 백태 등 2차 손상을 유발할 수 있는 가능성이 농후하여 이를 방지하고자 신축이음 교체가 필요하다.
