## 제 3 장 현장조사 및 시험

본 과업의 대상 교량인 ‘계남고가교’는 경기도 부천시 원미구 중동에 위치하고 있으며, 총연장 250.0m, 교폭 23.5m인 왕복 6차선의 도로교량으로, 상부구조는 P.S.C Box Girder 형식의 1종 시설물이다. 또한, 최대 경간장은 60.0m로, 하부구조는 역T형 및 중력식 교대, 벽식 교각, 신축이음장치 강평거조인트, 교량받침은 마찰진자형 지진격리받침으로 시공되어있다.

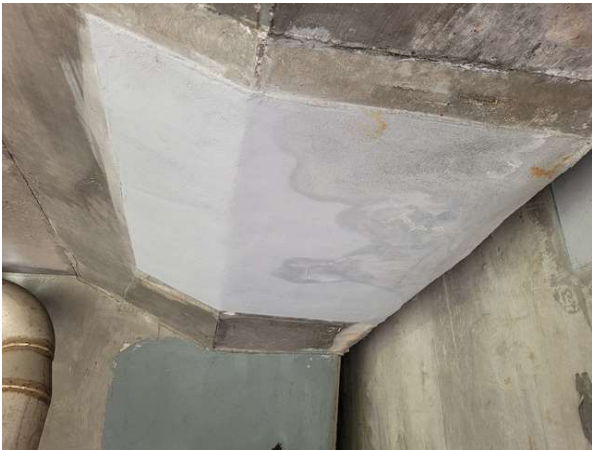
| 손상현황 | • S1 망상균열 보수실시 | 손상현황 | • S1 누수흔적(0.5m×0.5m) |

| 조치방안 | — | 조치방안 | • 주의관찰 |

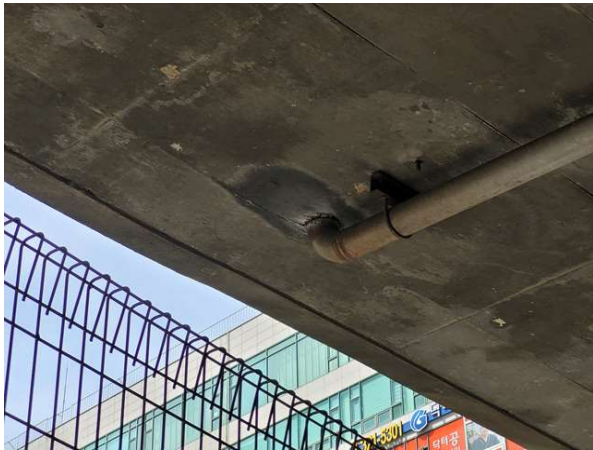
| 원 인 | — | 원 인 | • 배수관 이음부 누수 |

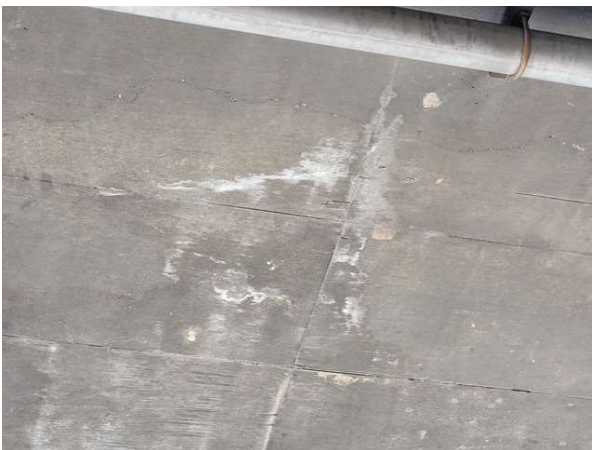
| 손상현황 | • S1 백태(0.5m×0.5m) | 손상현황 | • S1 망상균열(1.2m×1.0m) |
| 원 인 | • 표면 습기흡착, 외기영향 | 원 인 | • 다짐미흡, 거푸집 조기탈거 |

| 조치방안 | • 표면보수 | 조치방안 | • 표면보수 |

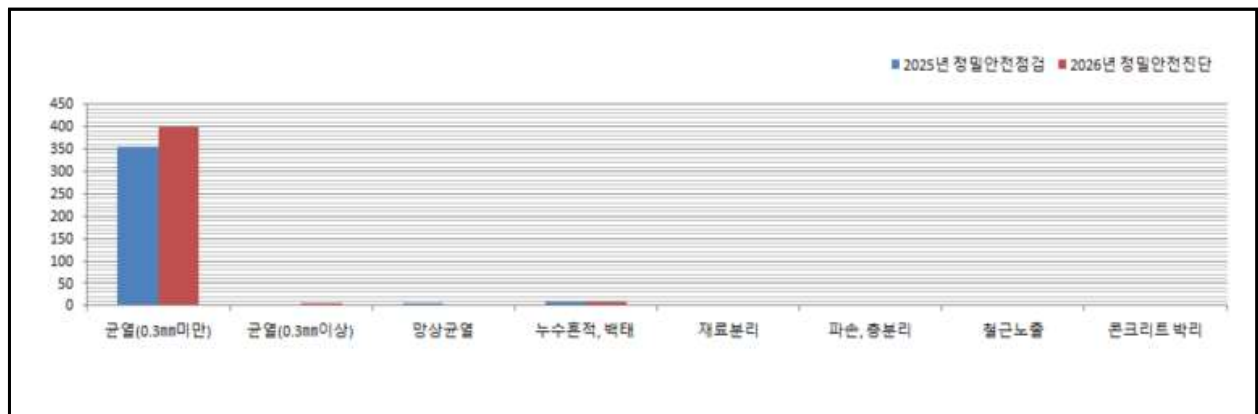
【그림 3.1】 바닥판하면 기 점검과의 손상물량 변동 그래프

- 전회 점검과의 비교 결과, 기존손상인 균열(0.3mm미만), 망상균열, 재료분리, 층분리 등의 손상이 추가로 확인되었으며, 금회 점검에서 균열(0.3mm이상), 콘크리트 박리 등의 손상이 신규로 조사되었다. 또한, 망상균열 손상은 금회에 보수가 일부 실시된 것으로 확인되었다.

- 바닥판하면에서 조사된 균열(0.3mm미만, 이상), 망상균열의 경우 건조수축, 온도변화, 거푸집 조기탈거 등 복합적인 원인으로 인한 손상으로 판단되며, 조사된 손상은 시설물의 안전성 및 사용성에 영향을 미치는 손상은 아니나 부재의 내구성 확보차원의 적절한 보수를 실시하고 손상의 재발생 여부를 확인하는 유지관리가 필요할 것으로 사료된다.
- 조사된 재료분리, 층분리 및 콘크리트 박리의 경우 손상부 우수유입, 시공초기 다짐미흡 등으로 인한 손상으로 판단되며, 시설물의 구조적 안전성 및 사용성에 영향을 미치는 손상은 아니나 부재의 내구성을 확보하고, 손상의 진전을 방지하기 위한 단면보수 등의 보수를 실시하고 손상의 재발생 여부를 확인하는 유지관리가 필요하다.
- 조사된 파손, 철근노출의 경우 공용기간중 시공시 피복두께 부족, 다짐미흡, 공용 중 외부충격 등으로 인한 손상으로 판단되며, 점검당시 시설물의 구조적 안전성 및 사용성에 영향을 미치는 손상은 아니나 지속적인 우수유입으로 층분리, 박락, 내구성저하 등의 손상진전을 방지하고 부재의 내구성을 확보하기 위한 단면보수(방청) 등의 보수를 실시하고 손상의 재발생 여부를 확인하는 유지관리가 필요하다.

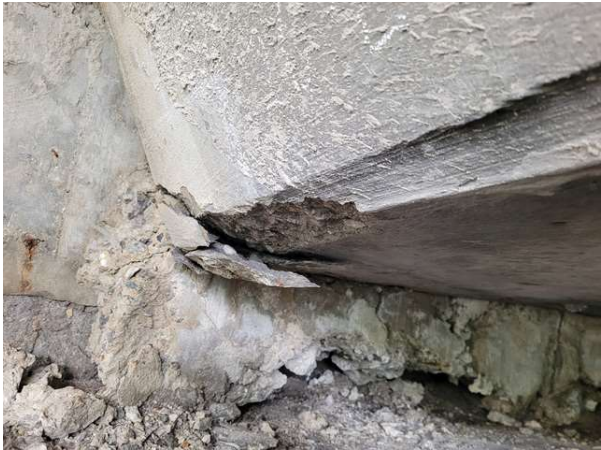
| 손상현황 | • S1-A1 단부 박락(0.3m×0.3m) | 손상현황 | • S2 굽힘(0.5m×0.5m) |
| 원 인 | • 폐콘크리트의 간섭, 신축거동 | 원 인 | • 공용 중 외부충격 |

| 조치방안 | • 폐콘크리트 제거 후 단면보수 | 조치방안 | • 단면보수 |

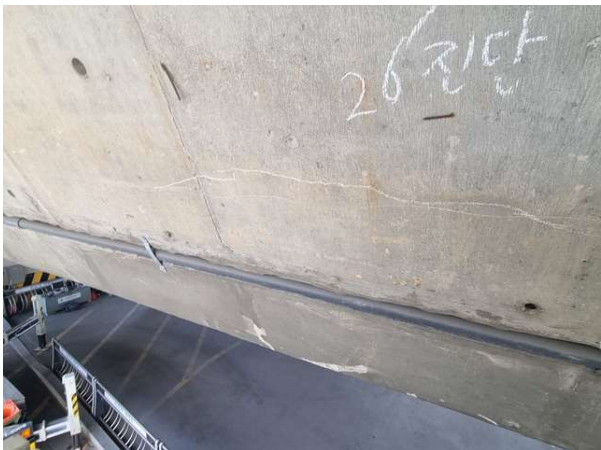
| 손상현황 | • S2 균열(0.3mm미만) | 손상현황 | • S2 망상균열(0.3mm미만) |
| 원 인 | • 건조수축, 온도변화 | 원 인 | • 건조수축, 온도변화, 거푸집 조기탈거 |

| 조치방안 | • 표면처리 | 조치방안 | • 표면처리 |

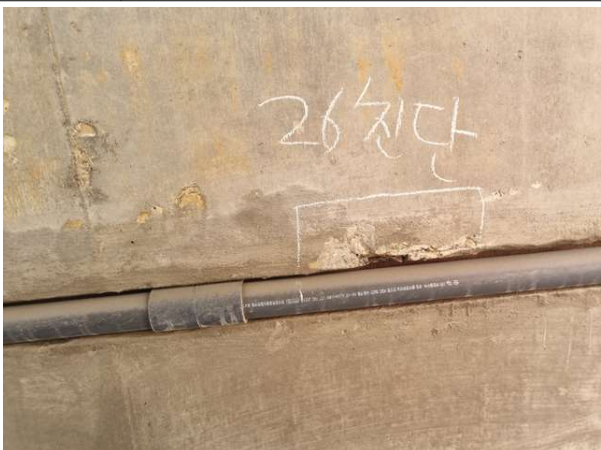
| 손상현황 | • S2 파손(0.1m×0.3m) | 손상현황 | • S3 백태(0.3m×2.5m) |
| 원 인 | • 공용 중 외부충격 등 | 원 인 | • 표면부 수분흡착, 우수유입 등 |

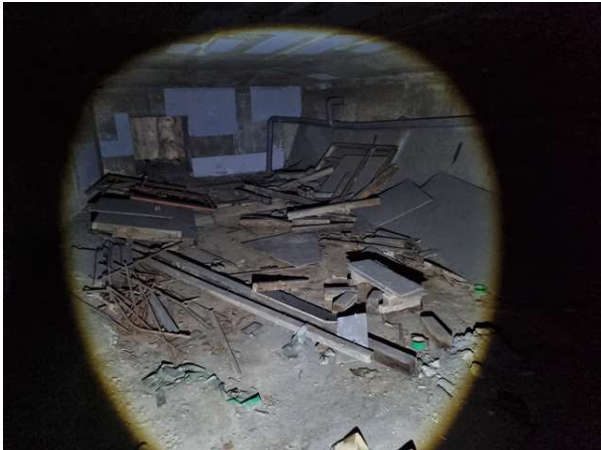
| 손상현황 | • S1 폐자재 적치 | 손상현황 | • S1 재료분리(1.5m×0.5m) |
| 원 인 | • 폐자재 정리미흡 | 원 인 | • 다짐미흡, 거푸집 조기탈거 등 |

| 조치방안 | • 정비 | 조치방안 | • 단면보수 |

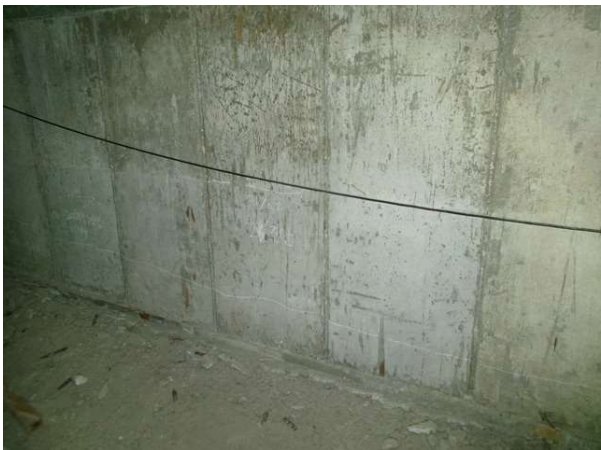
| 손상현황 | • S3 균열(0.3mm미만) | 손상현황 | • S3 거푸집 미제거 |
| 원 인 | • 건조수축, 온도변화 | 원 인 | • 시공중 정리미흡 |

| 조치방안 | • 표면처리 | 조치방안 | • 정비 |

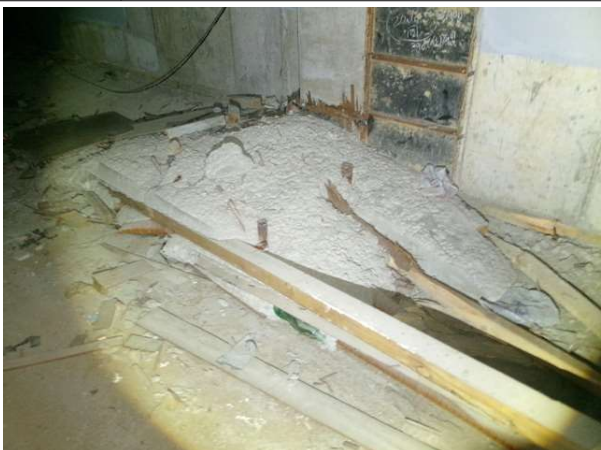
| 손상현황 | • S3 폐콘크리트 퇴적 | 손상현황 | • S5 균열/백태(0.3mm미만) |
| 원 인 | • 시공중 정리미흡 | 원 인 | • 건조수축, 온도변화, 수분흡착 등 |

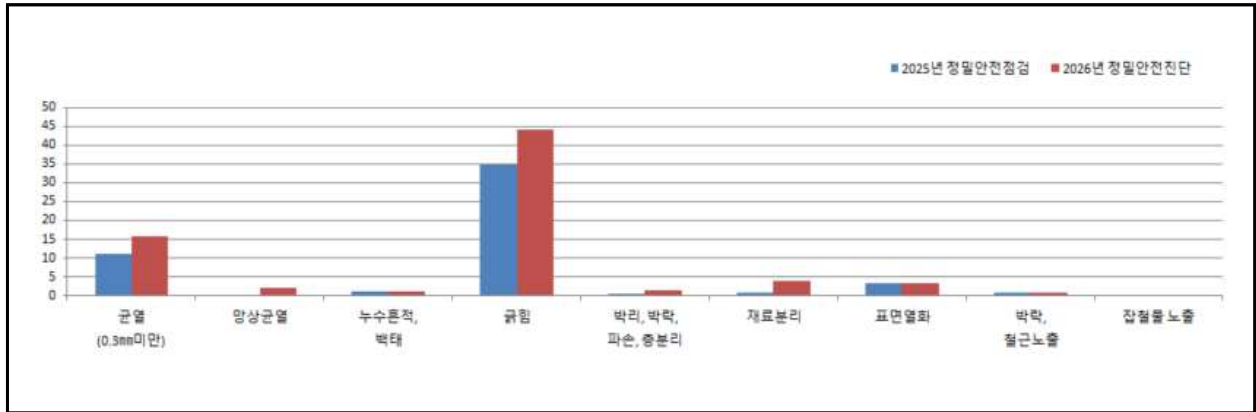
【그림 3.2】 거더 외부 기 점검과의 손상물량 변동 그래프

- 전회 점검과의 비교 결과, 거더외부는 기존손상인 균열(0.3mm미만), 망상균열, 누수흔적, 백태, 굽힘, 재료분리, 파손 및 층분리 등의 손상이 추가로 확인되었으며, 거더 내부는 기 점검에서 거더로 분류되던 손상이 바닥판 손상으로 분류되어 물량이 감소하였다.

- 거더에서 조사된 균열(0.3mm미만), 망상균열의 경우 건조수축, 온도변화, 거푸집 조기탈거 등 복합적인 원인으로 인한 손상으로 판단되며, 조사된 손상은 시설물의 안전성 및 사용성에 영향을 미치는 손상은 아니나 부재의 내구성 확보 차원의 표면처리 등의 적절한 보수를 실시하고 손상의 재발생 여부를 확인하는 유지관리가 필요할 것으로 사료된다.
- 조사된 재료분리, 철근노출의 경우 시공초기 다짐미흡 및 피복두께 부족에 의해 발생한 손상 등으로 판단되며, 시설물의 구조적 안전성 및 사용성에 영향을 미치는 손상은 아니나 부재의 내구성을 확보하기 위한 단면보수 등의 보수를 실시하는 것이 바람직할 것으로 사료된다.
- 조사된 벽태의 경우 표면 수분흡착, 장기공용에 따른 외기영향 등에 의해 발생한 손상으로 손상의 진전을 방지하고 부재의 내구성을 확보하기 위하여 표면보수 등의 보수를 실시하고 손상의 재발생 여부를 확인하는 유지관리가 바람직할 것으로 사료된다.
- 조사된 패자재 및 패콘크리트 퇴적의 경우 시공이후 자재의 정리미흡에 따른 손상으로 내부 점검자의 안전 및 원활한 유지관리를 위하여 정비가 필요할 것으로 사료된다.

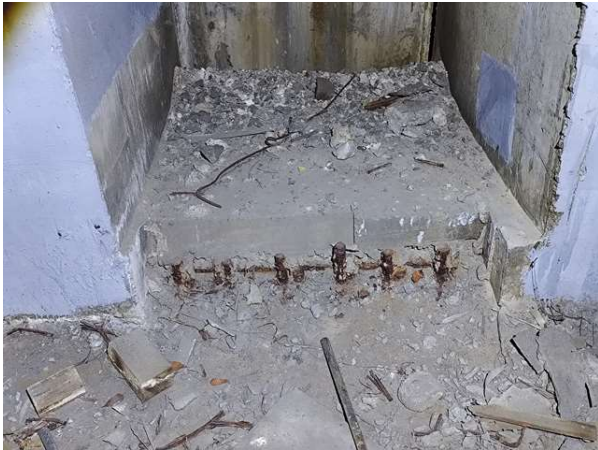
| 손상현황 | • S1 철근노출(0.1m×1.0m) | 손상현황 | • S1-P1 백태(0.5m×1.0m) |
| 원 인 | • 단부 시공미흡, 인위적인 절취 | 원 인 | • 공용중 수분흡착, 외기영향 |

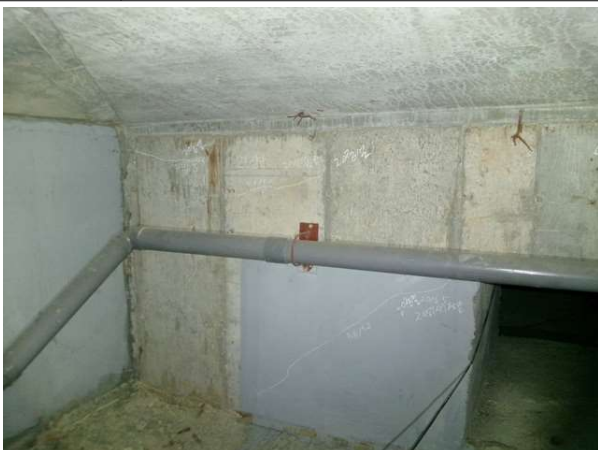
| 손상현황 | • S2 균열(0.3mm미만) | 손상현황 | • S3 균열(0.3mm미만) |
| 원 인 | • 건조수축, 온도변화 | 원 인 | • 건조수축, 온도변화 |

| 조치방안 | • 표면처리 | 조치방안 | • 표면처리 |

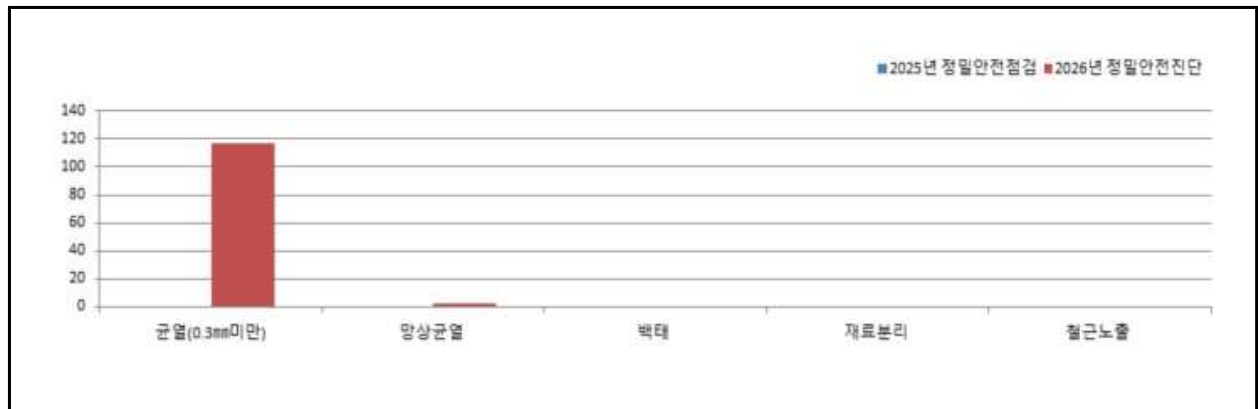
【그림 3.4】 격벽 기 점검과의 손상물량 변동 그래프

- 전회 점검과의 비교 결과, 금회 점검에서 균열(폭0.3mm미만), 망상균열, 백태, 재료분리 및 철근노출 등의 손상이 신규로 발생한 것으로 확인되었다.

- 격벽에서 조사된 균열(폭 0.3mm미만), 망상균열, 백태의 경우 초기 건조수축, 표면 수분흡착, 거푸집 조기탈거 등의 복합적인 원인으로 인한 손상으로 판단되며, 내구성 확보차원의 적절한 보수를 실시하는 것이 바람직할 것으로 사료된다.
- 조사된 재료분리, 철근노출의 경우 시공시 다짐미흡, 인위적인 절취 등에 의하여 발생한 손상으로 손상의 진전을 방지하고 부재의 내구성 확보차원의 보수를 실시하고 손상의 재발생 여부를 확인하는 유지관리가 필요하다.

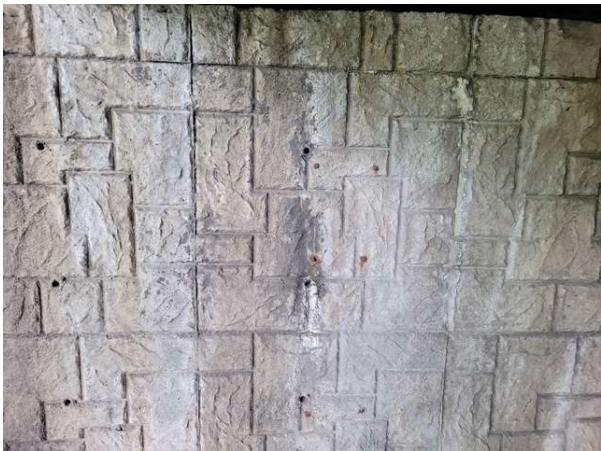
| 손상현황 | • A1 균열(0.3mm미만), 백태 | 손상현황 | • A1 박락, 충분리(0.5m×0.6m) |
| 원 인 | • 건조수축, 온도변화, 수분흡착 | 원 인 | • 시공미흡, 피복부족 |

| 조치방안 | • 표면처리 | 조치방안 | • 단면보수 |

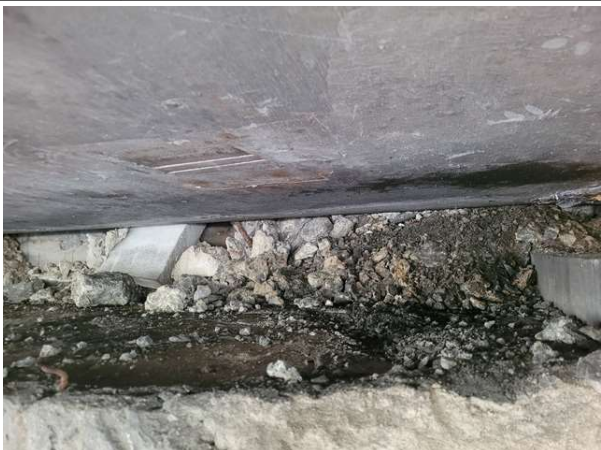
| 손상현황 | • A1 폐콘크리트 퇴적 | 손상현황 | • A1 누수흔적(1.5m×2.0m) |
| 원 인 | • 시공미흡 등 | 원 인 | • 표면 우수유입 등 |

| 조치방안 | • 정비 | 조치방안 | • 표면보수 |

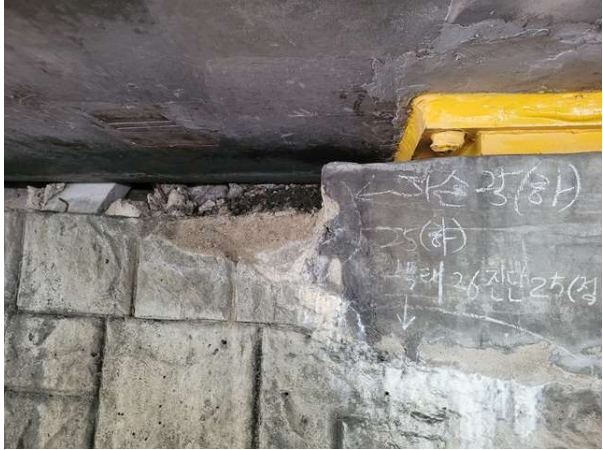
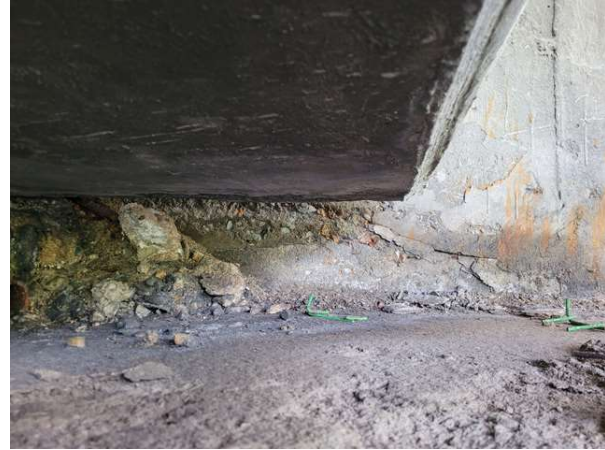
| <ul style="list-style-type: none"> <li>• A1 파손(0.2m×0.5m)</li> <li>• 표면 수분침투, 동결융해</li> <li>• 단면보수</li> </ul> | <ul style="list-style-type: none"> <li>• A1 콘크리트 박리(0.5m×1.0m)</li> <li>• 표면 수분침투, 동결융해 등</li> <li>• 단면보수</li> </ul> |

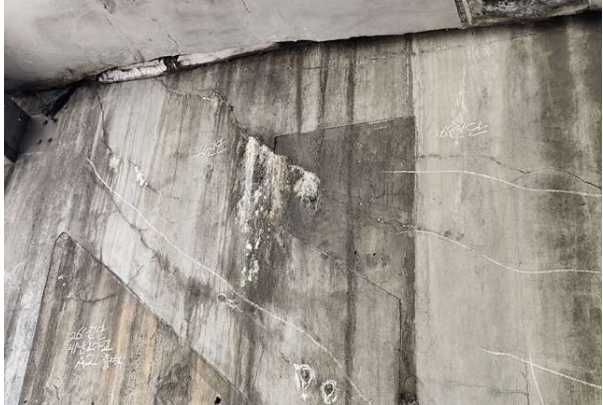
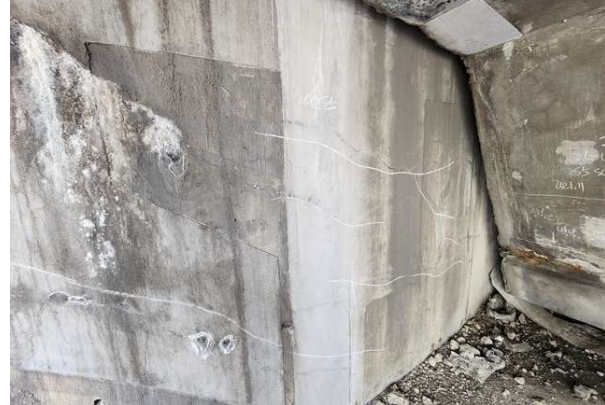
| <ul style="list-style-type: none"> <li>• A2 균열(0.3mm미만), 백태</li> <li>• 건조수축, 온도변화, 수분흡착</li> <li>• 표면처리</li> </ul> | <ul style="list-style-type: none"> <li>• A2 망상균열(0.3mm미만)</li> <li>• 건조수축, 온도변화, 거푸집 조기탈거</li> <li>• 표면처리</li> </ul> |

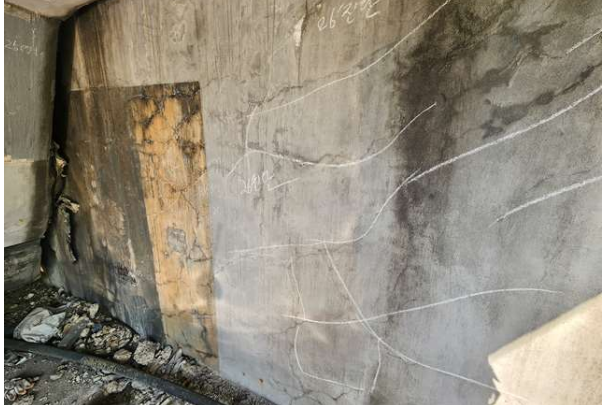
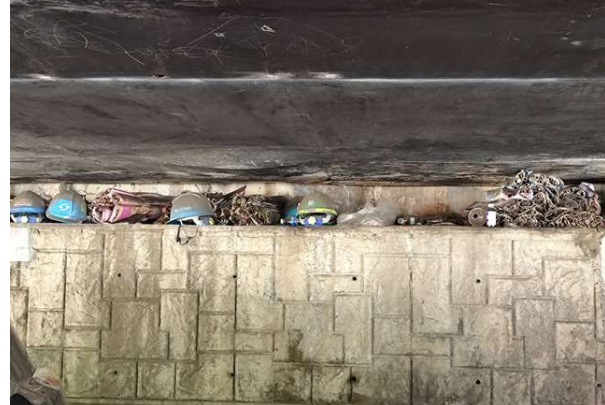
| <ul style="list-style-type: none"> <li>• A2 망상균열(0.3mm미만)</li> <li>• 건조수축, 온도변화, 거푸집 조기탈거</li> <li>• 표면처리</li> </ul> | <ul style="list-style-type: none"> <li>• A2 폐자재 적치</li> <li>• 정리미흡 등</li> <li>• 정비</li> </ul> |

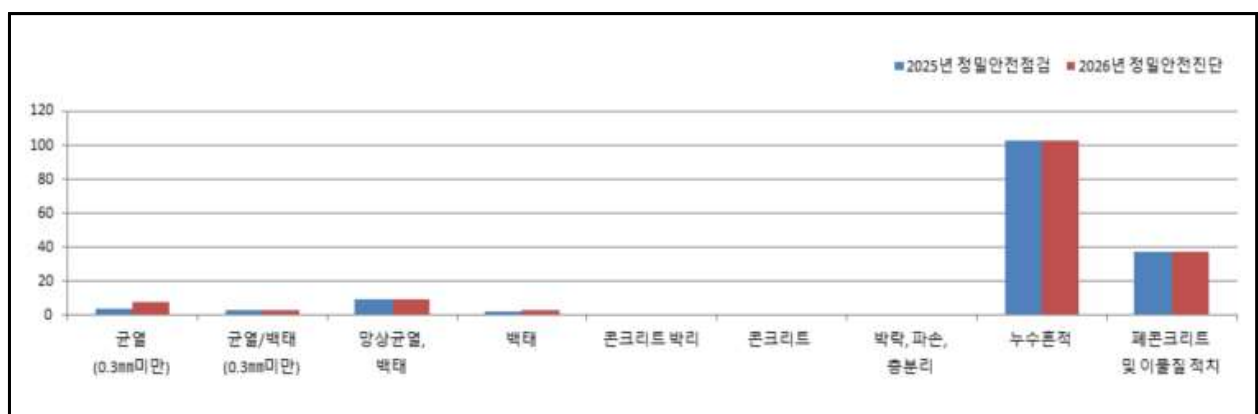
【그림 3.6】 교대 기 점검과의 손상물량 변동 그래프

- 전회 점검과의 비교 결과, 기존손상인 균열(폭0.3mm)미만, 백태, 콘크리트 박리 및 박락, 파손 등의 손상이 추가로 확인되었다.

- 조사된 균열(0.3mm미만), 망상균열의 경우 건조수축, 온도변화, 거푸집 조기탈거 등 복합적인 원인으로 인한 손상으로 판단되며, 조사된 손상은 시설물의 안전성 및 사용성에 영향을 미치는 손상은 아니나 부재의 내구성 확보 차원의 표면처리 등의 적절한 보수를 실시하고 손상의 재발생 여부를 확인하는 유지관리가 필요할 것으로 사료된다.
- 조사된 콘크리트 박리 및 박락, 층분리, 파손의 경우 시공초기 다짐미흡 및 피복두께 부족, 신축이음 하부 우수유입에 의한 내구성 저하에 의해 발생한 손상 등으로 판단되며, 시설물의 구조적 안전성 및 사용성에 영향을 미치는 손상은 아니나, 부재의 내구성을 확보하기 위한 단면보수 등의 보수를 실시하는 것이 바람직할 것으로 사료된다.
- 조사된 백태, 누수흔적의 경우 표면 수분흡착, 장기공용에 따른 외기영향, 신축이음부를 통한 우수유입 등에 의해 발생한 손상으로 손상의 진전을 방지하고 부재의 내구성을 확보하기 위하여 보수를 실시하고 손상의 재발생 여부를 확인하는 유지관리가 바람직할 것으로 사료된다.
- 조사된 이물질 및 폐콘크리트 퇴적의 경우 시공이후 마감미흡에 따른 손상으로 상부구조의 신축거동에 영향을 미치므로 정비를 통한 제거가 필요한 상태이다.
- 교대에 대한 변위(기울음)측정 결과, 변위가 없는 양호한 상태로 측정 및 검토되었다.

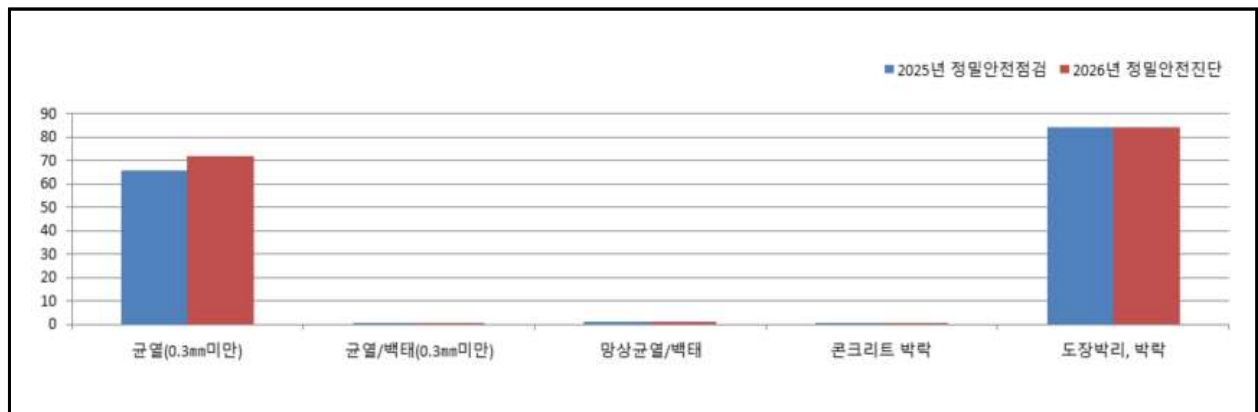
【그림 3.8】 교각 기 점검과의 손상물량 변동 그래프

- 전회 점검과의 비교 결과, 기존손상인 균열(0.3mm미만) 등의 손상이 추가로 확인되었으며, 그 외 손상은 변화가 없는 것으로 조사되었다.

- 교각에서 조사된 균열(0.3mm미만), 망상균열의 경우 건조수축, 온도변화, 거푸집 조기탈거 등으로 인한 손상으로 판단되고, 백태는 표면 수분흡착 등에 의한 손상으로 시설물의 안전성 및 사용성에 영향을 미치는 손상은 아닌 상태이며, 표면처리 등의 보수를 실시하고 손상의 재발생 여부를 확인하는 유지관리가 필요할 것으로 사료된다.
- 조사된 박락의 경우 다짐미흡, 외부충격 등의 원인에 의한 손상으로 판단되며, 시설물의 안전성 및 사용성에 영향을 미치는 손상은 아니나 부재의 내구성 확보 및 손상의 진전을 방지하기 위한 적절한 보수를 실시하고 손상의 재발생 여부를 확인하는 유지관리가 필요할 것으로 사료된다.
- 도장박리 및 박락 손상은 공용년수 증가로 인한 도장열화로 인한 손상으로 시설물의 미관을 고려한 도장보수가 필요한 것으로 판단된다.
- 교각에 대한 변위(기울음)측정 결과, 양호한 상태로 측정 및 검토되었다.

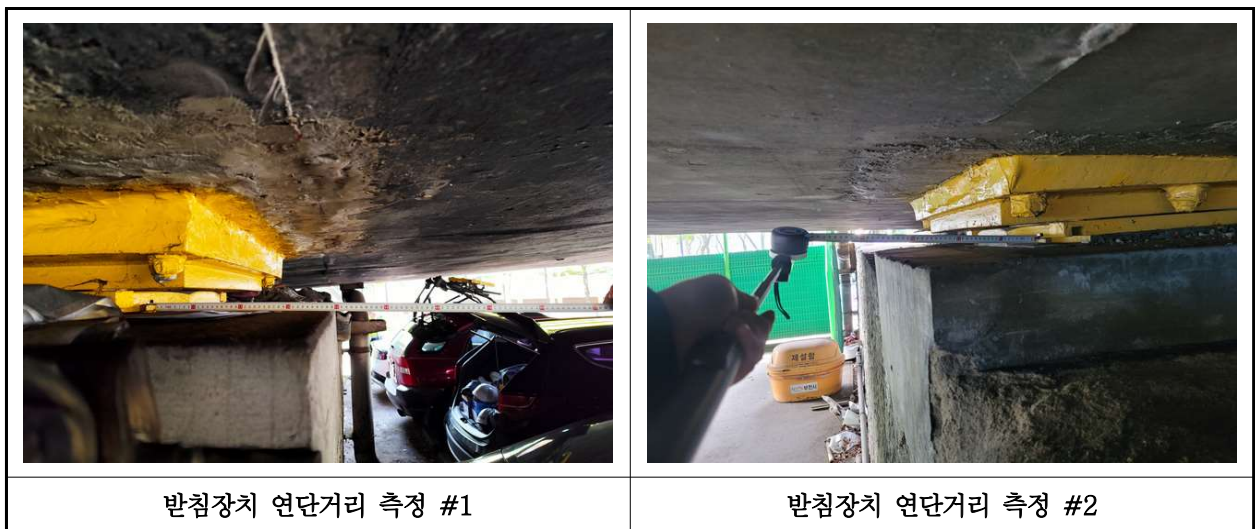
받침장치 연단거리 측정 #1

받침장치 연단거리 측정 #2

- 연단거리 측정 결과, 교각부는 전 개소에서 실측 연단거리가 계산 연단거리를 상회하고 있는 것으로 측정되어 설계기준을 만족하고 있는 것으로 검토되었다. 교대부는 전 개소에서 실측 연단거리가 계산 연단거리를 하회하는 것으로 측정되었으나, 연단거리 부족으로 인한 받침부의 손상이나 이상징후는 관찰되지 않은 상태이므로, 시급한 조치보다는 주기적인 점검을 통한 유지관리가 바람직할 것으로 판단된다.

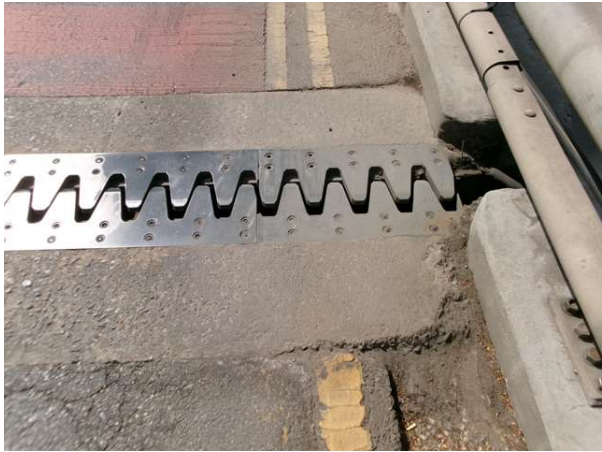
| 손상현황 | • A1 후타재 마모 (0.4m×7.5m) | 손상현황 | • A2 후타재 균열 (0.3mm미만) |
| 원 인 | • 단부 마감미흡 등 | 원 인 | • 건조수축, 온도변화 |

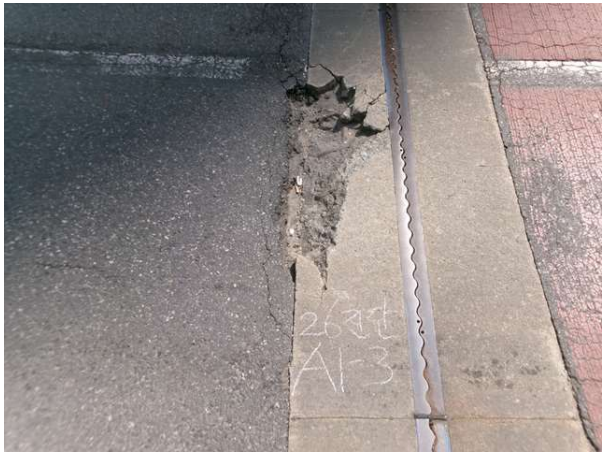
| 손상현황 | • A1-J1-3 망상균열 (0.5m×1.0m) | 손상현황 | • A1-J1-5 파손 (0.1m×0.2m) |
| 원 인 | • 마감미흡, 주행차량 충격 등 | 원 인 | • 마감미흡, 주행차량 충격 등 |

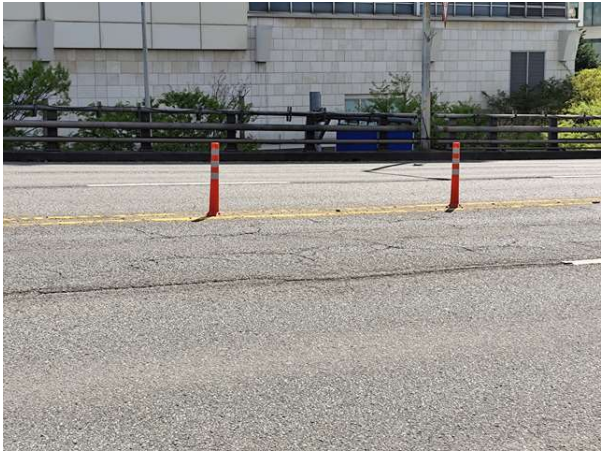
| 손상현황 | • S2 아스콘 망상균열(2.5m×7.0m) | 손상현황 | • S2 아스콘 균열(L=7.0m) |
| 원 인 | • 장기공용에 따른 노후화 | 원 인 | • 장기공용에 따른 노후화, 온도변화 |

| 조치방안 | • 재포장 | 조치방안 | • 재포장 |

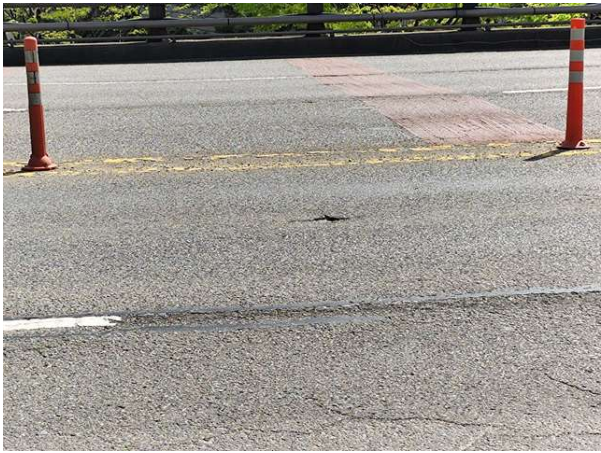
| 손상현황 | • S5 포트홀(0.2m×0.2m) | 손상현황 | • S4 아스콘 표면열화(50.0m×3.0m) |
| 원 인 | • 손상부 우수유입, 재료열화 | 원 인 | • 장기공용에 따른 노후화, 온도변화 |

| 조치방안 | • 재포장 | 조치방안 | • 재포장 |

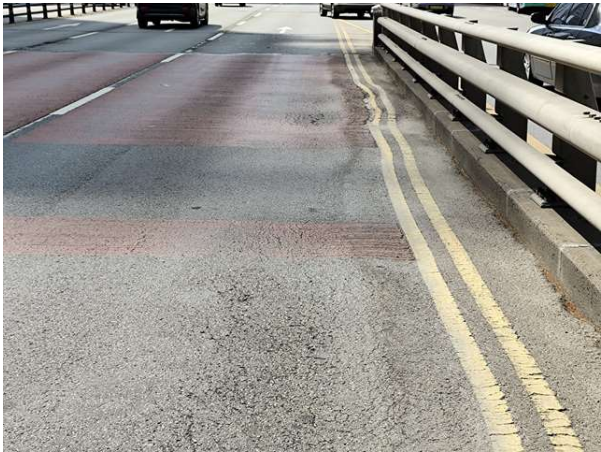
| 손상현황 | • 접속용벽구간 소성변형(1.5m×20.0m) | 손상현황 | • 차선규제봉 파손 보수실시 |
| 원 인 | • 장기공용에 따른 노후화, 차량하중 | 원 인 | — |

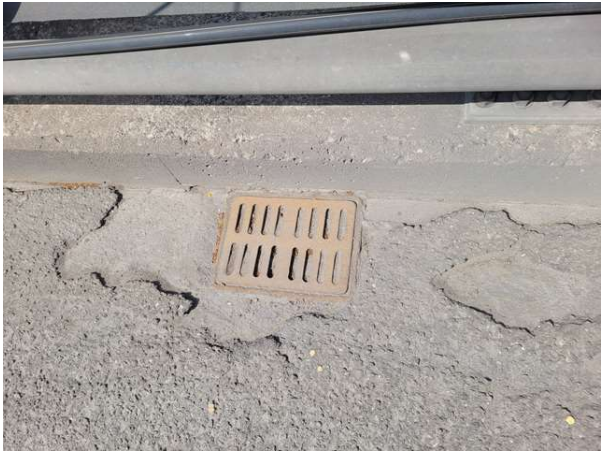
| 손상현황 | • S1 배수구 막힘 | 손상현황 | • S2 배수구 막힘 |
| 원 인 | • 공용 중 비산물 퇴적 | 원 인 | • 공용 중 비산물 퇴적 |

| 조치방안 | • 정비 | 조치방안 | • 정비 |

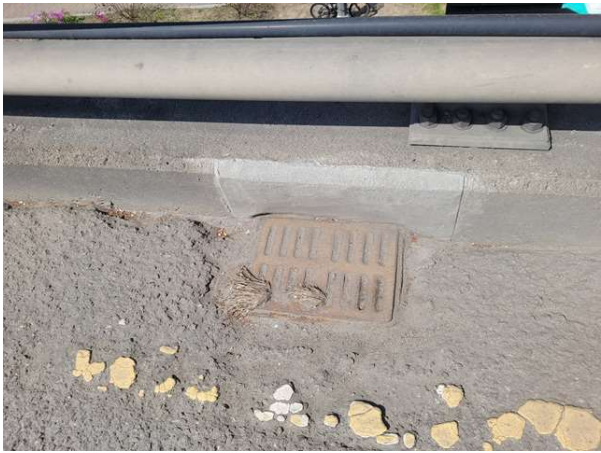
| 손상현황 | • S5 배수구 막힘 | 손상현황 | • S2 배수관 탈락 |
| 원 인 | • 공용 중 비산물 퇴적 | 원 인 | • 시공미흡, 외부충격 등 |

| 조치방안 | • 정비 | 조치방안 | • 주의관찰 |

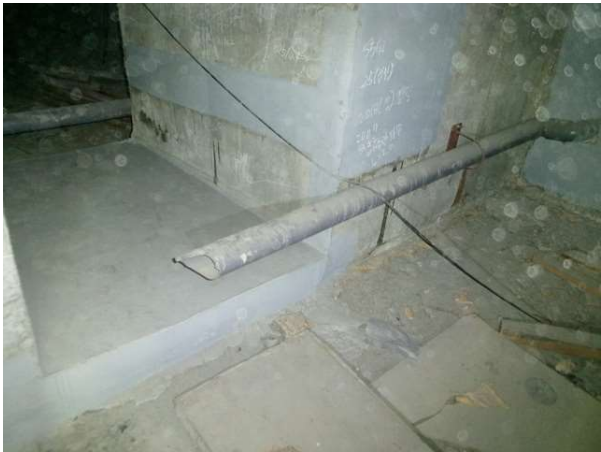
| 손상현황 | • S5 배수관 파손 | 손상현황 | • A2 배수관 고정장치 탈락(2EA) |
| 원 인 | • 시공미흡, 외부충격 등 | 원 인 | • 설치미흡 |

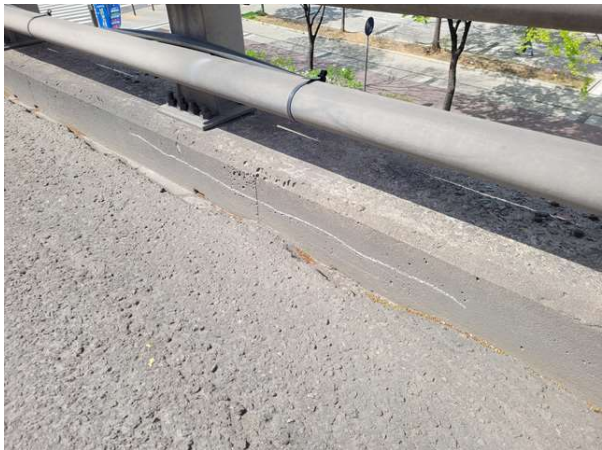
| 손상현황 | • S1 연석 균열(0.3mm미만) | 손상현황 | • S2 연석 균열(0.3mm미만) |
| 원 인 | • 건조수축, 온도변화 | 원 인 | • 건조수축, 온도변화 |

| 조치방안 | • 표면보수 | 조치방안 | • 표면보수 |

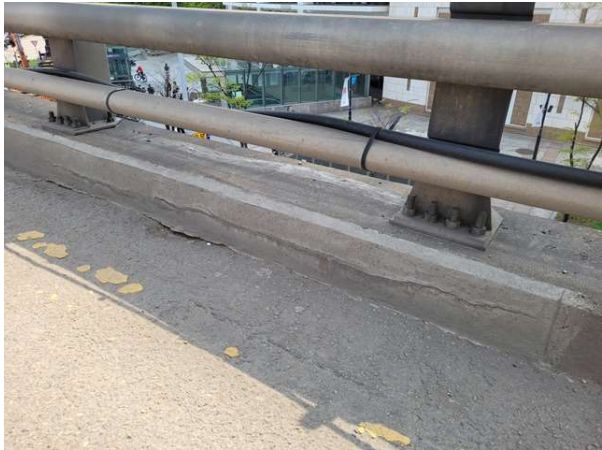
| 손상현황 | • S2 연석 균열, 백태(0.3mm미만) | 손상현황 | • S3 연석 재료분리(0.2m×2.2m) |
| 원 인 | • 건조수축, 온도변화, 수분침투 | 원 인 | • 다짐미흡, 거푸집 조기탈거 |

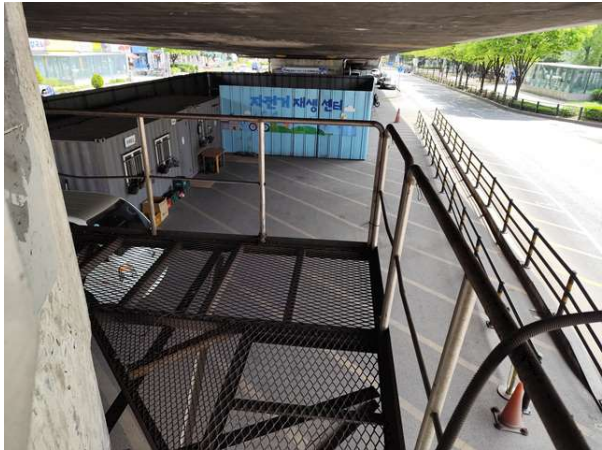
| 손상현황 | • P3 점검로 난간 파손 | 손상현황 | • P3 점검로 난간 용접불량 |
| 원 인 | • 외부 충격 등 | 원 인 | • 설치미흡 |

- 교량 점검시설에서 조사된 점검로 난간 파손, 용접불량 손상은 난간 설치시 작업자의 설치미흡과 외부충격 등에 의한 손상으로 판단되며, 작업자의 원활한 통행을 위한 조치가 필요하다.

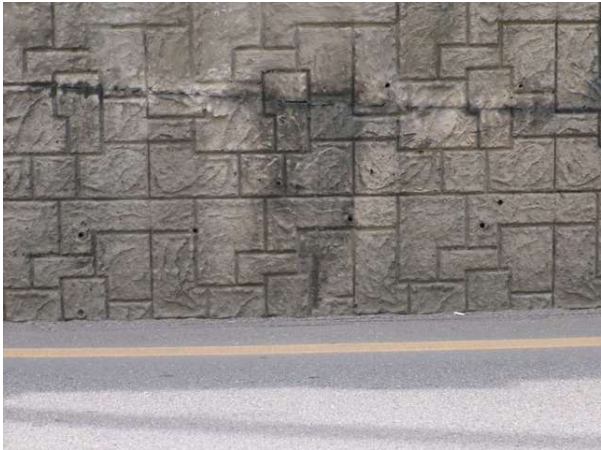
【사진 3.31】접속옹벽 외부 손상현황

| 손상현황 | • A1 시점부 옹벽 박락(0.4m×0.4m) | 손상현황 | • A1 시점부 옹벽 실란트 미설치 |
| 원 인 | • 철근부식(팽창압), 공용년수 증가 등 | 원 인 | • 설치누락 등 |

| 조치방안 | • 단면보수 | 조치방안 | • 재설치 |

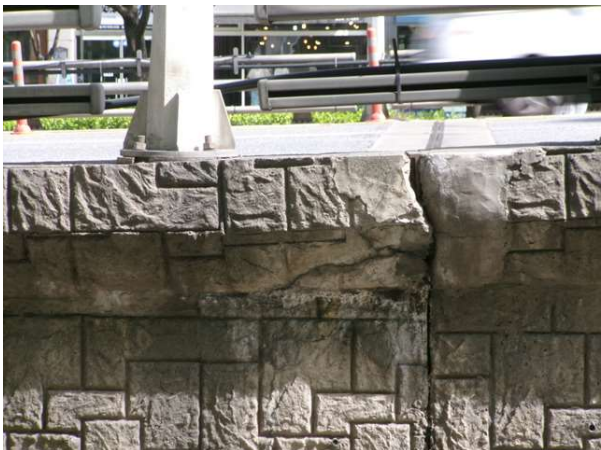
| 손상현황 | • A1 시점부 옹벽 박리(0.2m×0.3m) | 손상현황 | • A2 종점부 옹벽 균열(0.3mm이상) |
| 원 인 | • 공용년수 증가, 우수유입 등 | 원 인 | • 건조수축, 온도변화 등 |

| 조치방안 | • 단면보수 | 조치방안 | • 표면처리 |

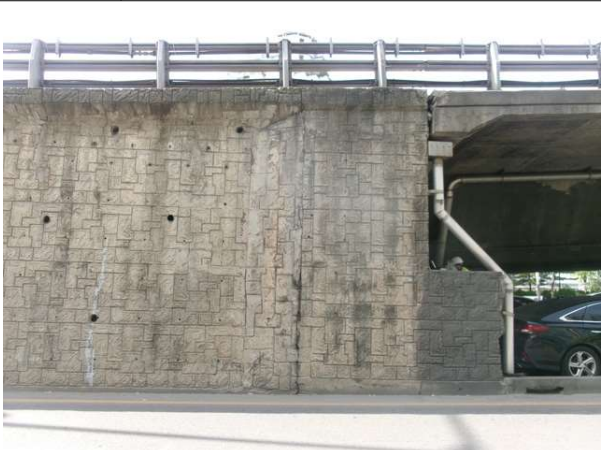
| 손상현황 | • A2 종점부 옹벽 조인트부 이격 | 손상현황 | • A2 종점부 옹벽 박락(0.2m×0.7m) |
| 원 인 | • 온도변화, 신축거동 등 | 원 인 | • 철근부식(팽창압), 공용년수 증가 등 |

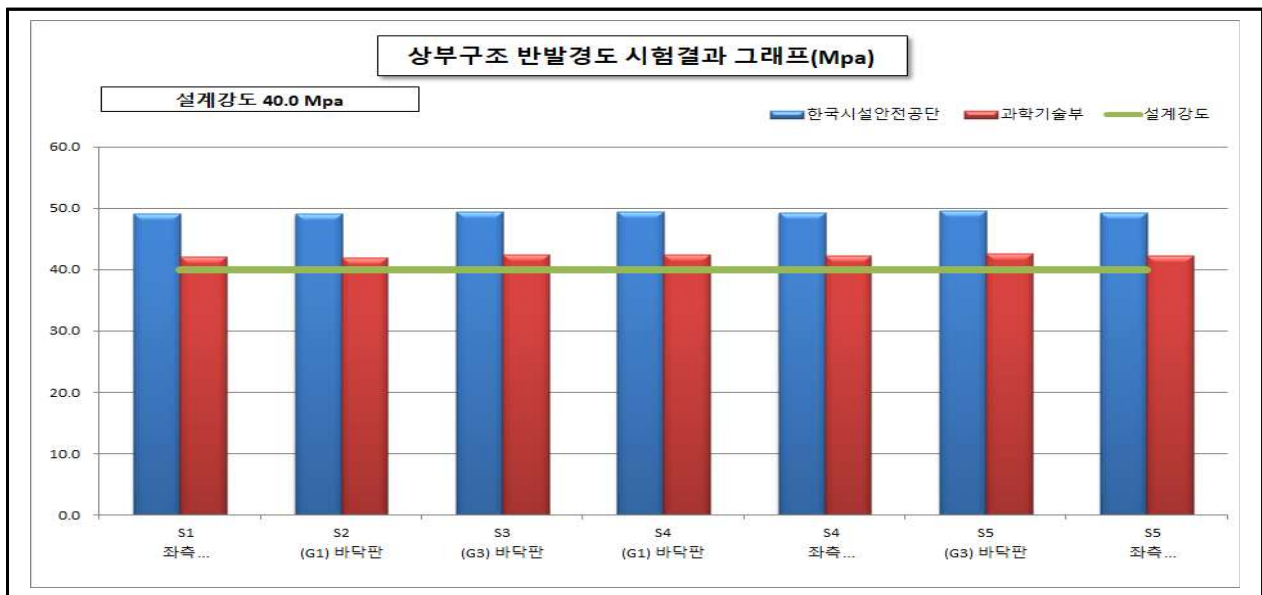
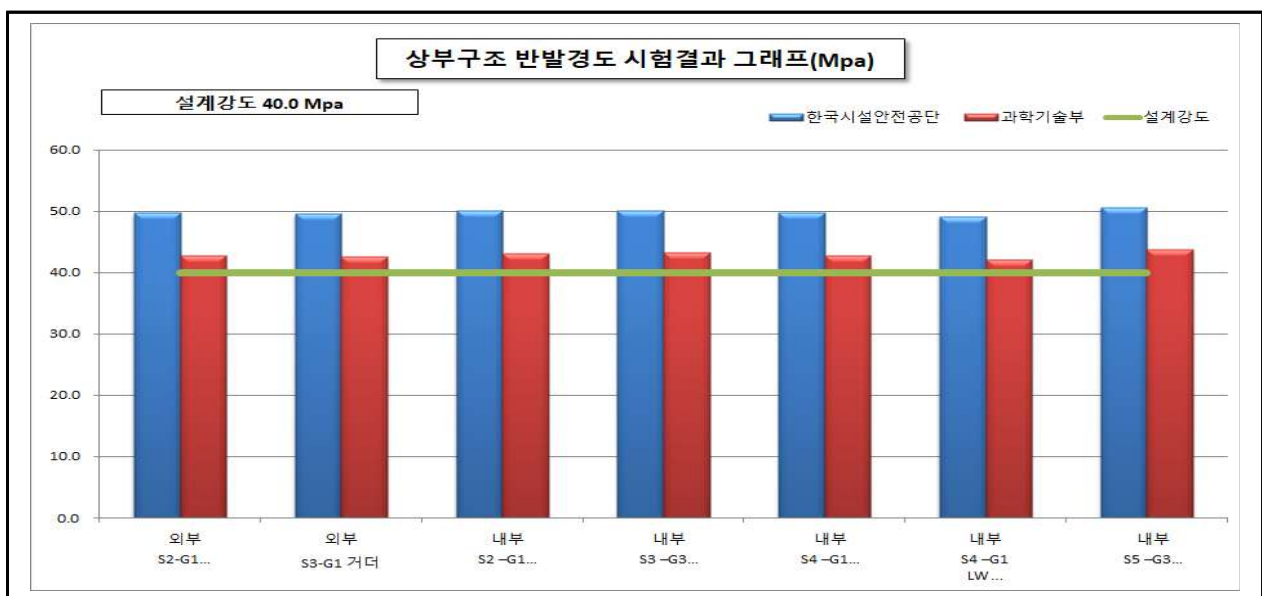
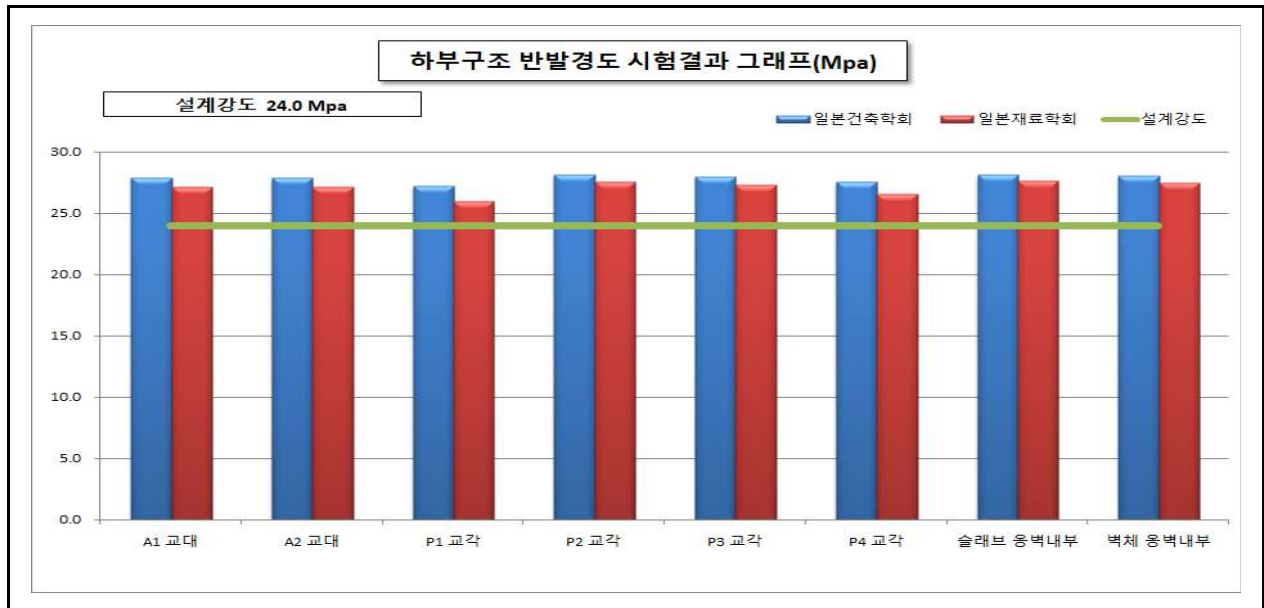
【그림 3.26】 반발경도시험 측정결과

- 반발경도 시험에 따른 측정부재의 시험결과를 추정설계강도와 비교한 결과, 바닥판하면 42.0 ~ 42.6MPa(105.0 ~ 106.5%), 거더 42.2 ~ 43.8MPa(105.5 ~ 109.5%), 교대 및 교각 25.9 ~ 27.6MPa(107.9 ~ 115.0%)로 측정되었으며, 사전검토자료를 참고하여 선정된 비건전부의 측정강도가 설계기준 압축강도를 상회하는 것으로 확인되었다. 따라서 공용년수 경과에 따른 강도 저하가 발생되지 않은 양호한 상태로 판단된다.

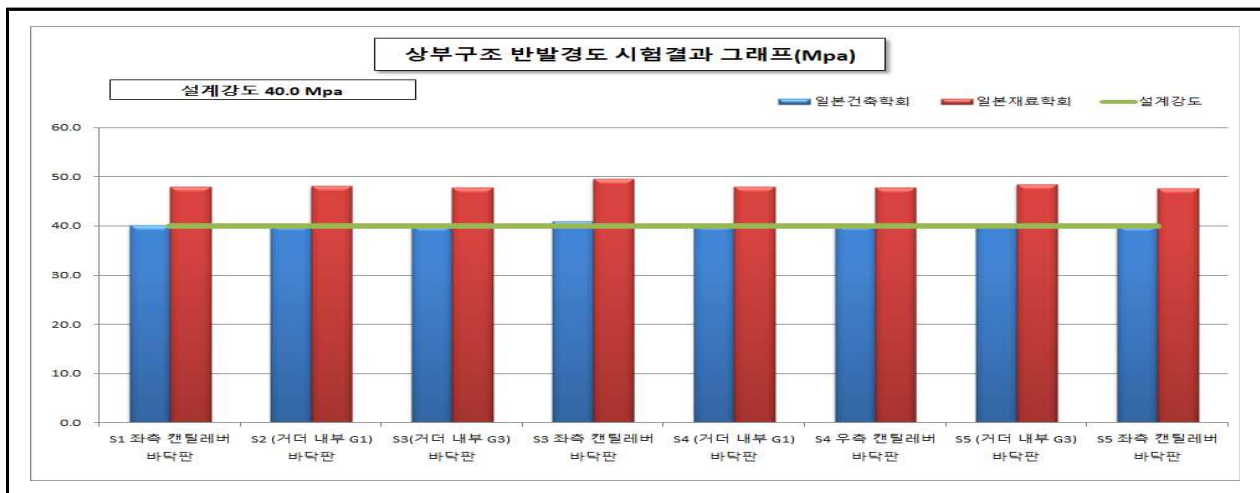
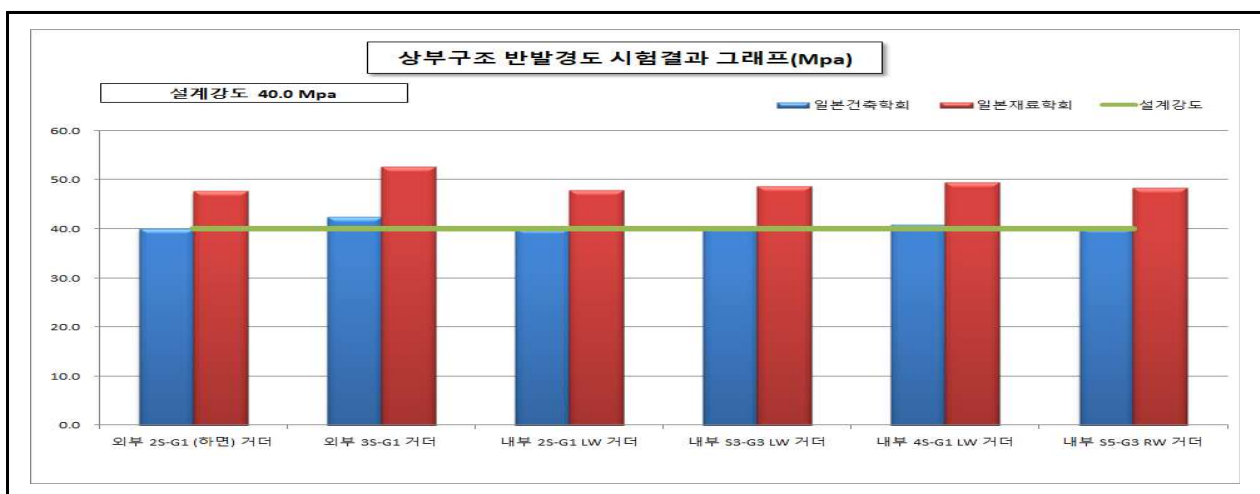
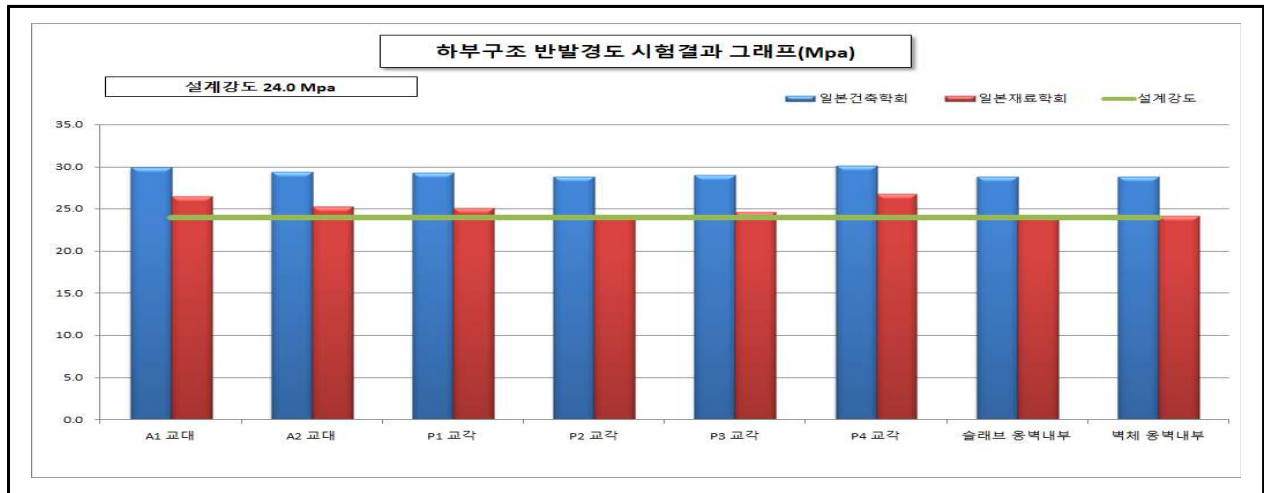
【그림 3.27】 초음파전달속도시험 측정결과

- 초음파전달속도 시험에 따른 시험결과를 추정설계강도와 비교한 결과, 바닥판하면 40.0 ~ 40.9MPa(100.0 ~ 102.3%), 거더 40.7 ~ 42.4MPa(101.8 ~ 106.0%), 교대 및 교각 24.1 ~ 26.8MPa(100.4 ~ 111.7%)로 측정되었다. 사전검토자료를 참고하여 선정된 비건전부의 측정강도가 설계기준 압축강도를 상회하는 것으로 확인되었다. 따라서 공용년수 경과에 따른 강도 저하가 발생되지 않은 양호한 상태로 판단된다.
