# 2026년 상반기 내곡터널 정기안전점검 용역 [정기안전점검 보고서]

(주) 명 성 엔 지 니 어 링

정기안전점검  
보고서

수정구청  
건설과

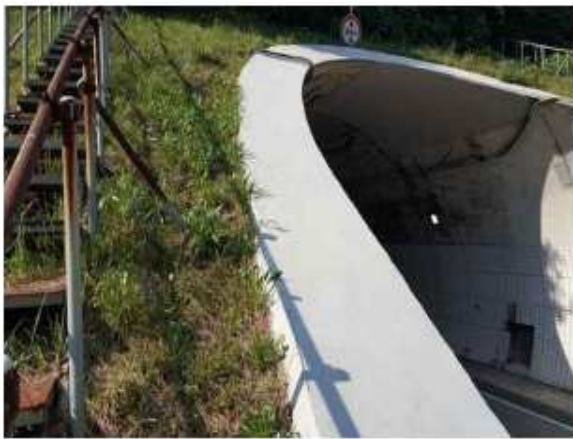
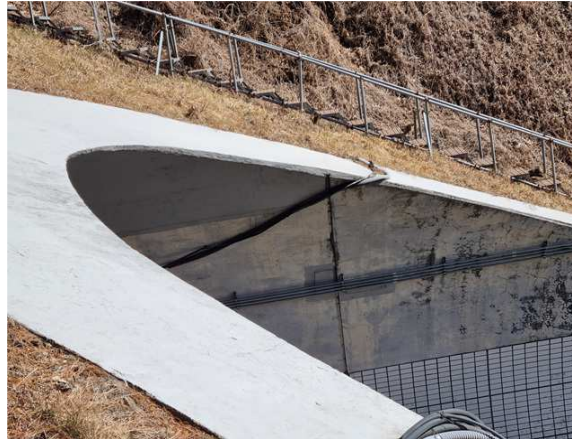
| 위 치 | 시점부 갭문 (2025년 정밀안전점검) | 위 치 | 시점부 갭문 |

갯문에 대한 외관조사 결과, 기존 및 신규손상으로 균열, 갯문 이격, 토사 퇴적 등이 확인되었다.

균열의 경우 건조수축, 온도변화, 우수유입, 보수미흡 등에 의한 손상으로 내구성 확보 차원에서 주입보수가 필요하다.

| 현 황 | 균열 및 망상균열 보수부 전경 | 현 황 | 균열 및 망상균열 보수부 전경 |

| 부재명 | 손상내용 | 조치방안 |
|---|---|---|
| 갯문 | • 균열 | 주입보수 |

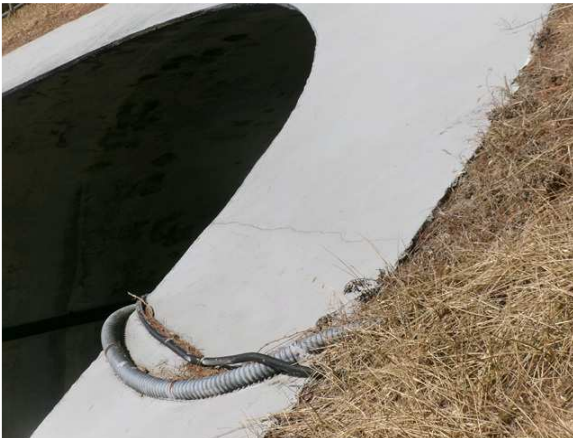
| 위 치 | 시점부 갭문 | 위 치 | 시점부 갭문 |

| 현 황 | 균열(L= 1.0m) | 현 황 | 균열 및 망상균열 보수부 전경 |

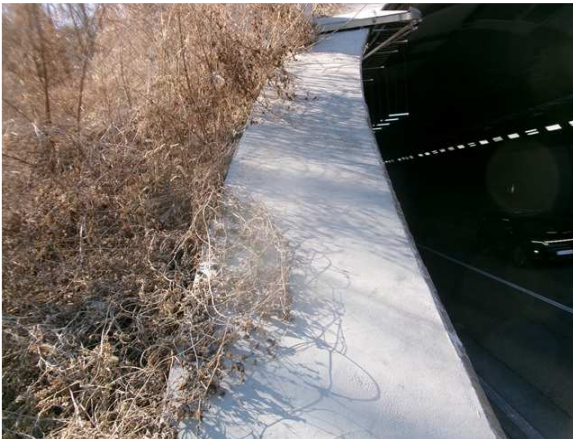
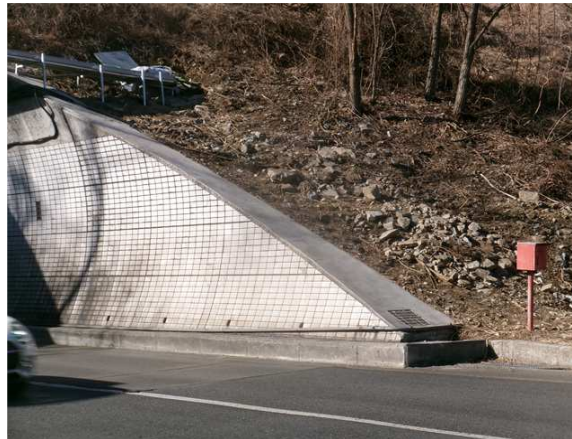
| 위 치 | 종점부 갭문 | 위 치 | 종점부 갭문 |

| 현 황 | 균열 및 망상균열 보수부 전경 | 현 황 | 균열 및 망상균열 보수부 전경 |

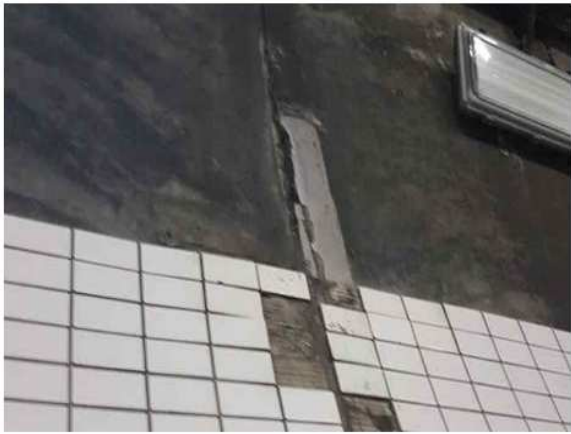
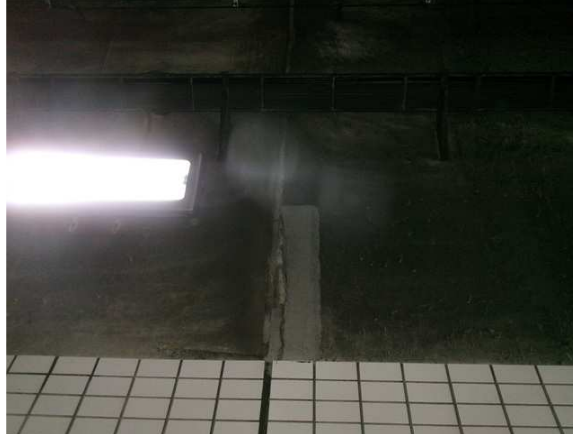
| 위 치 | 천장부 S68 (2025년 정밀안전점검) | 위 치 | 천장부 S68 |

파손, 박리, 박락, 재료분리, 마감불량, 철근노출, 잡철물 노출의 경우 시공미흡, 다짐불량, 피복두께 부족 등에 의한 손상으로 판단되며, 내구성 확보를 위해 단면보수 및 방청 등의 보수가 필요하다.

| 현 황 | 박락(0.5m × 0.2m) | 현 황 | 박락(0.5m × 0.2m) |

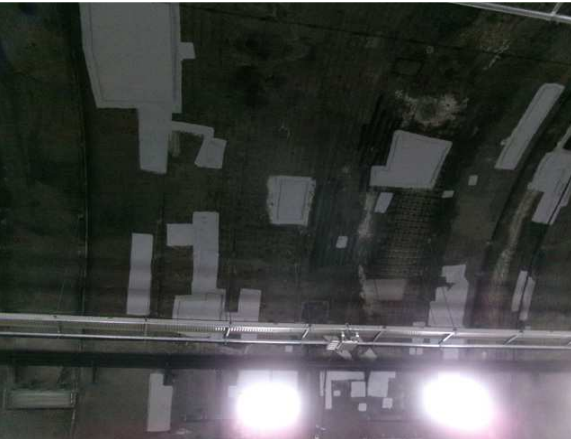
| 위 치 | 천장부 S79 | 위 치 | 천장부 S111 |

| 현 황 | 철근노출, 백태 보수부 전경 | 현 황 | 균열부 백태 (cw=0.1mm L=0.3m) |

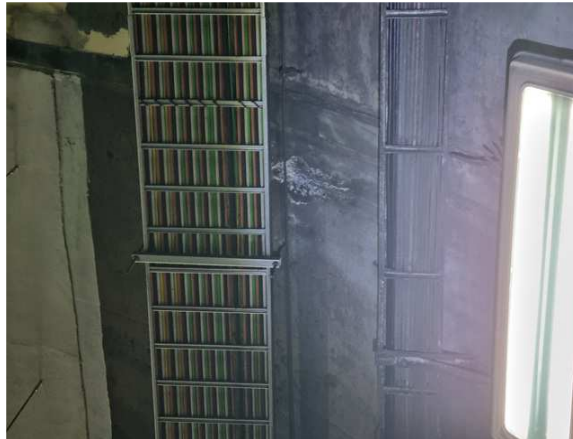
누수흔적, 백태, 균열부 백태의 경우 여름철 배수불량 및 습기노출이 원인으로 판단되며, 누수흔적은 정비, 백태 손상은 표면처리를 실시하고 재발 여부에 대한 주의관찰이 요구된다.

| 부재명 | 손상내용 | 조치방안 |
|---|---|---|
| | · 누수흔적, 백태, 균열부 백태 | 표면처리 |

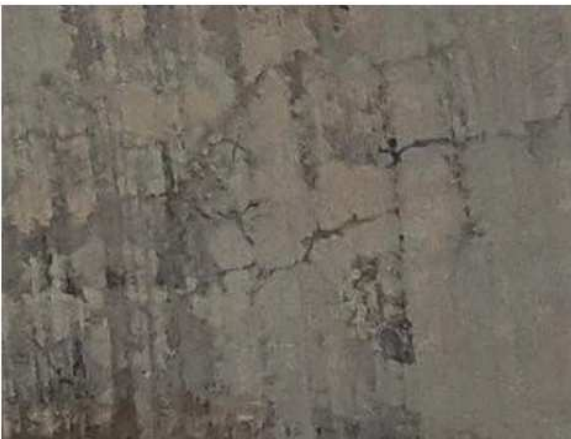
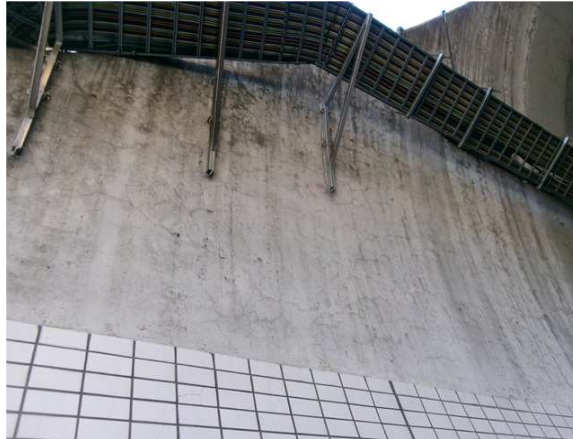
| 위 치 | 천장부 S119 (2025년 정밀안전점검) | 위 치 | 천장부 S119 |

균열, 망상균열의 경우 건조수축 등에 의해 발생한 것으로 판단되며, 내구성 저하 방지를 위한 표면처리, 주입보수가 필요하다,

| 현 황 | 망상균열 (8.5m × 10.0m) | 현 황 | 망상균열 (8.5m × 10.0m) |

| 부재명 | 손상내용 | 조치방안 |
|---|---|---|
| 라이닝 | · 균열, 망상균열 | 표면처리,<br>주입보수 |

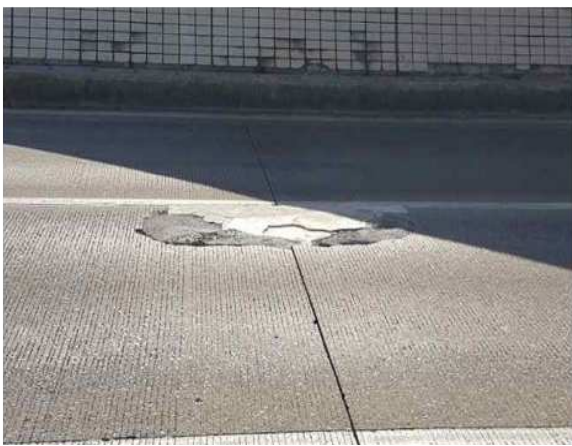
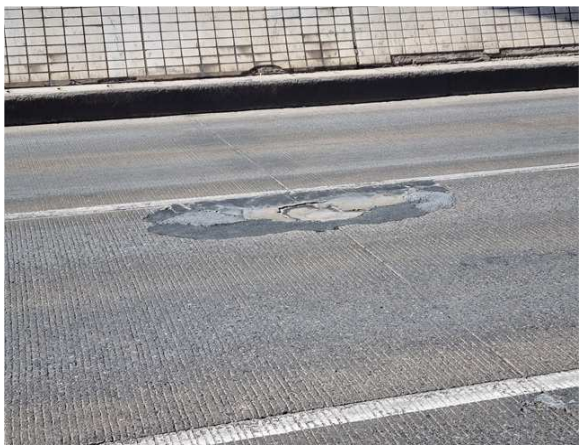
| 위 치 | 포장부 S1 (2025년 정밀안전점검) | 위 치 | 포장부 S1 |

콘크리트로 시공된 포장부에 대한 외관조사 결과, 기존 및 신규손상으로 포장손상(균열, 망상균열, 파손, 패임, 긁힘, 마모, 보수불량, 접속부 아스콘 파손 등)이 조사되었다. 공용기간 증가 및 운하중에 의한 피로누적 등에 의한 손상으로 조사된 손상 중 차량 주행성에 영향을 줄 수 있는 손상들의 경우 부분 재포장 또는 단면보수를 실시하고, 그 외 손상은 정도가 경미한 수준으로 주의관찰이 요구된다.

| 현 황 | 보수부 포장파손<br>(0.5m × 0.5m × 2EA) | 현 황 | 보수부 포장파손<br>(0.5m × 0.5m × 2EA) |

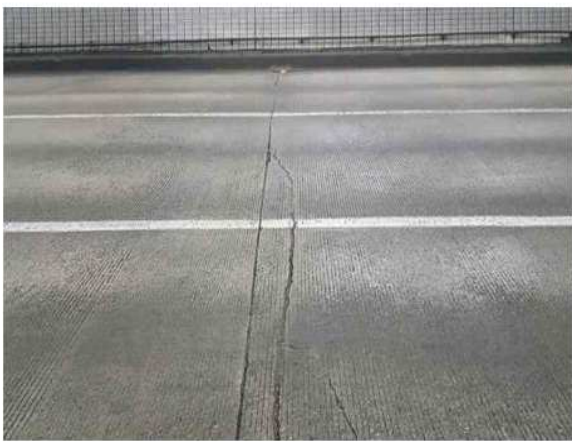
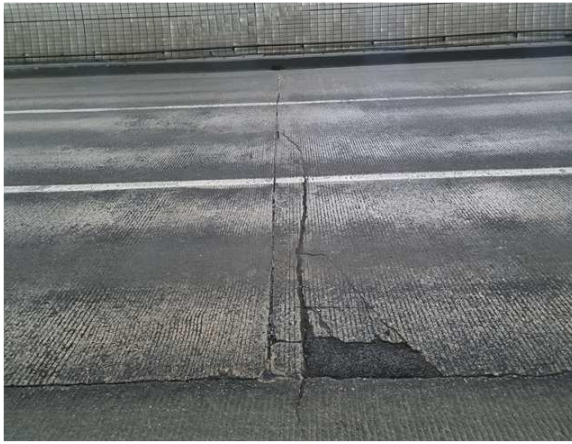
| 위 치 | 포장부 S35 (2025년 정밀안전점검) | 위 치 | 포장부 S35 |

| 현 황 | 포장파손(0.7m × 5.5m) | 현 황 | 포장파손(0.7m × 5.5m) |

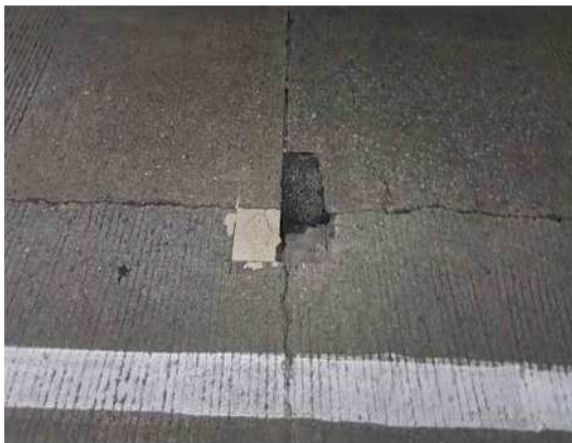
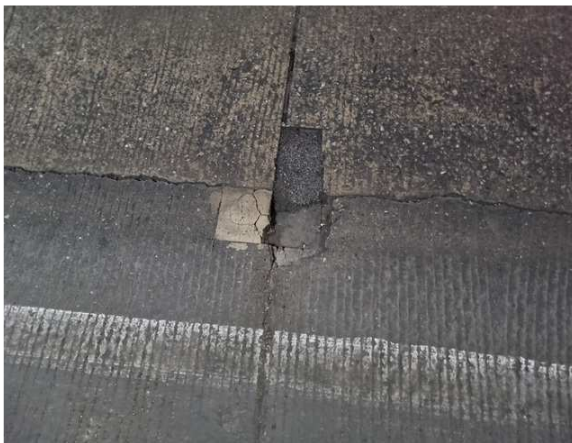
| 위 치 | 포장부 S78 (2025년 정밀안전점검) | 위 치 | 포장부 S78 |

| 현 황 | 포장파손(0.5m × 0.5m) | 현 황 | 포장파손(0.5m × 0.5m) |

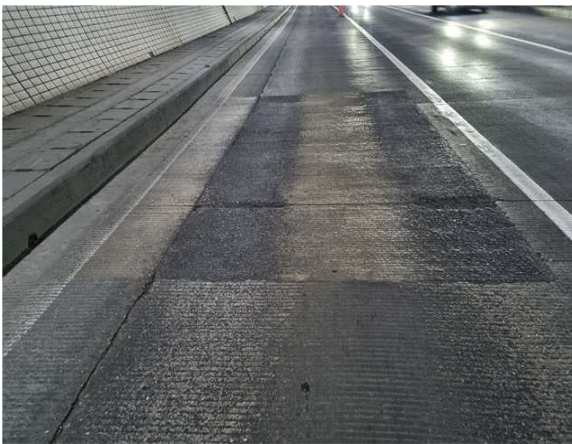
| 위 치 | 포장부 S53 | 위 치 | 포장부 S120 |

| 현 황 | 보수불량(0.3m × 0.5m) | 현 황 | 접속부 아스콘 파손(0.1m × 2.0m) |

| 부재명 | 손상내용 | 조치방안 |
|---|---|---|
| | • 보수불량 | 주의관찰 |

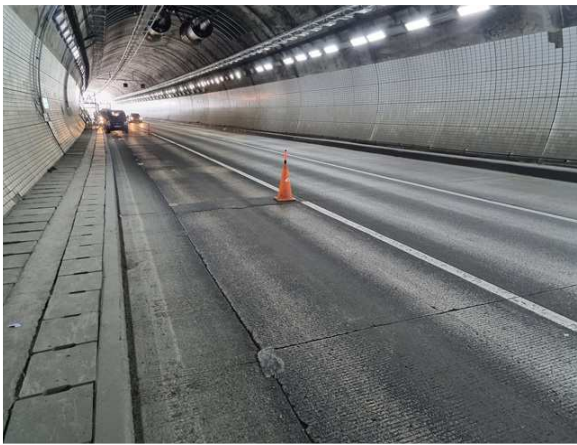
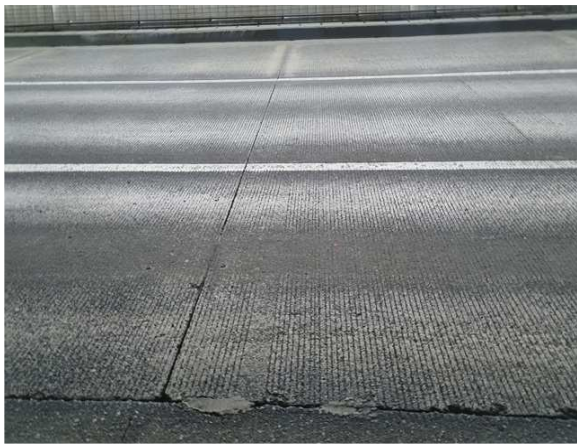
| 위치 | 포장부 160m~200m | 위치 | 포장부 160m~200m |

기존 2025년 정밀안전점검 보고서 및 사전자료를 비교 검토한 결과, 손상내용의 변동사항은 없는 상태이며, 포장부 160m~200m 구간에서 여름철 집중강우 시 배수불량으로 인한 누수 및 채수 발생 이력이 확인되었다. 금회 현장조사 시에는 특이사항 없이 전반적으로 양호한 상태로 조사되었으나, 기후변화에 따른 재발 가능성이 있으므로 향후 정기점검 시 해당 구간에 대한 지속적인 주의관찰이 필요할 것으로 판단된다.

| 내용 | 현재 상태양호 | 내용 | 현재 상태양호 |

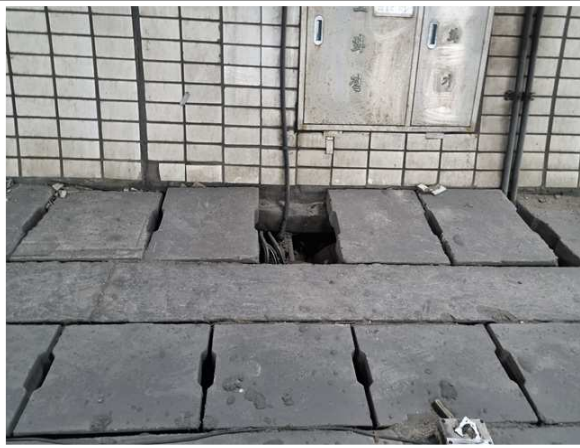
| 위 치 | 공동구 S31 | 위 치 | 공동구 S83 |

공동구 및 배수로에 대한 외관조사 결과, 공동구에서는 기존 및 신규손상으로 균열, 파손, 덮개파손, 덮개 설치불량 등이 조사되었다. 시공미흡, 건조수축, 외부충격 등이 손상의 원인으로 판단되며, 조사된 손상은 유지보수 작업자의 안전을 위해 표면처리, 단면보수, 재설치 등의 보수가 필요하다.

| 현 황 | 공동구 덮개 설치불량 (1EA) | 현 황 | 공동구 파손<br>(0.2m × 1.0m, T=30mm) |

| 부재명 | 손상내용 | 조치방안 |
|---|---|---|
| | · 덮개 파손, 설치불량 | 재설치 |

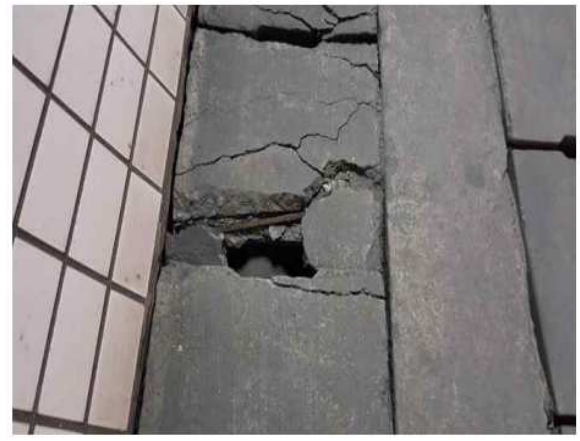
| 위 치 | 공동구 S88<br>(2025년 정밀안전점검) | 위 치 | 공동구 S88 |
| 현 황 | 덮개 파손 및 철근노출 (1EA) | 현 황 | 덮개 파손 및 철근노출 (1EA) |

| 구 분 | | 점검 결과 | 조치 필요사항 |
|---|---|---|---|
| | 공동구 | · 균열, 파손, 덮개파손, 덮개 설치불량 | 표면처리<br>단면보수<br>재설치 |

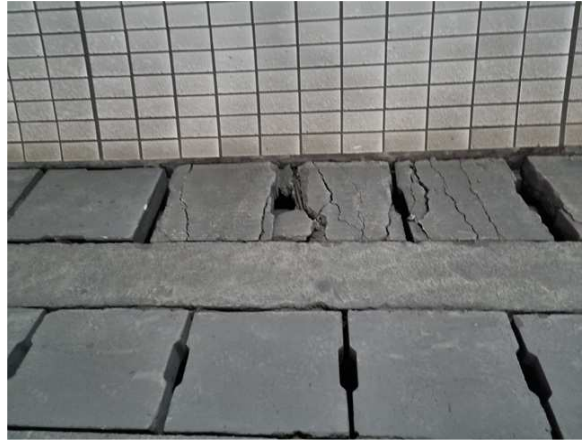
| 현 황 | 포장파손- 보수 및 진전여부 확인 | 현 황 | 덮개 파손 및 철근노출 - 보수 및 진전여부 확인 |

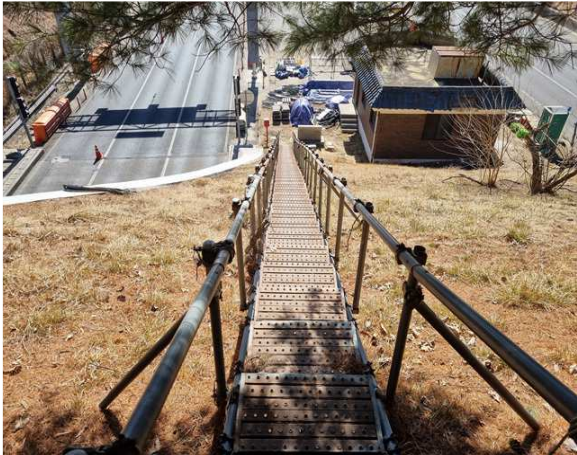
| 위 치 | 시점부 사면(점검계단) | 위 치 | 시점부 사면 (점검계단) |
| 현 황 | 점검로 전경 | 현 황 | 계단부식 (0.9m × 15.0m) |

| 부재명 | 손상내용 | 조치방안 |
|---|---|---|
| 점검시설 | · 계단부식 | 정비 |

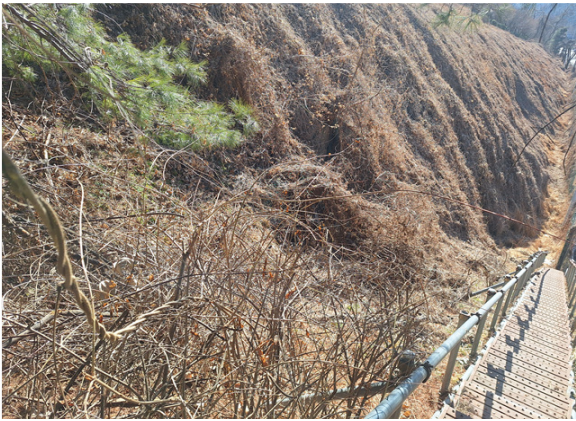
| 위 치 | 시점부 사면 | 위 치 | 시점부 사면 |
| 현 황 | 측구 배수로 미설치(L=20.0m) | 현 황 | 뜬돌 (0.5m × 0.5m) |

| 부재명 | 손상내용 | 조치방안 |
|---|---|---|
| | · 측구 배수로 미설치, 배수로 이물질퇴적, 배수로 파손 | 정비<br>주의관찰 |

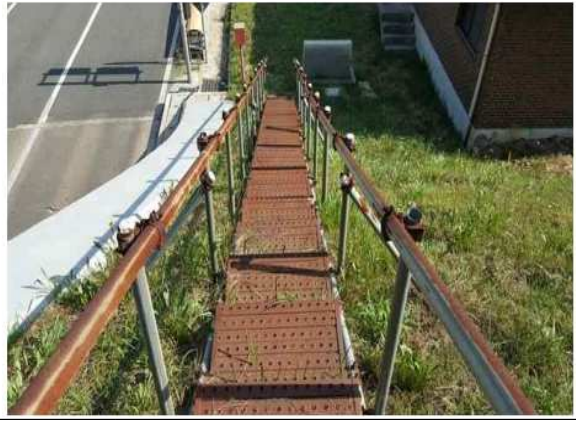
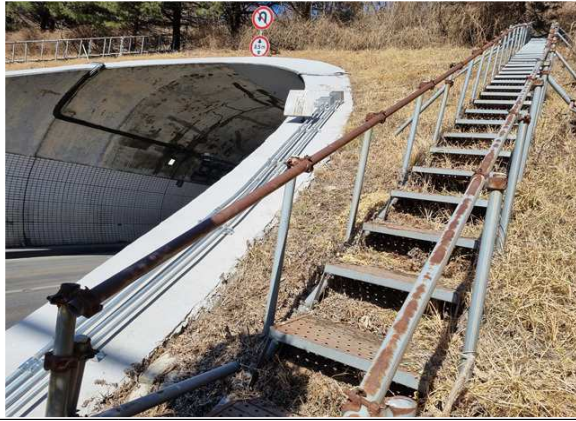
| 위 치 | 시점부 사면 (점검계단)<br>(2025년 정밀안전점검) | 위 치 | 시점부 사면 (점검계단) |
| 현 황 | 계단부식 (0.9m × 15.0m) | 현 황 | 계단부식 (0.9m × 15.0m) |

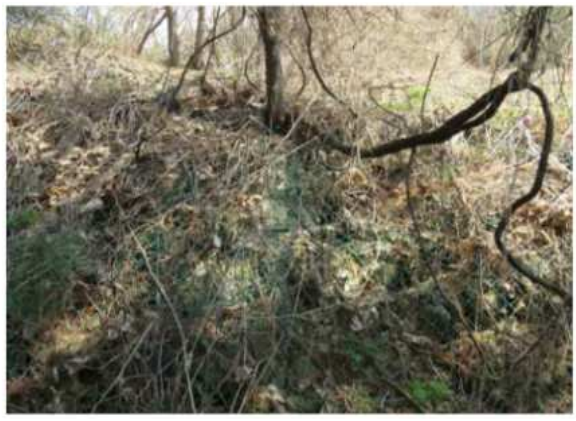
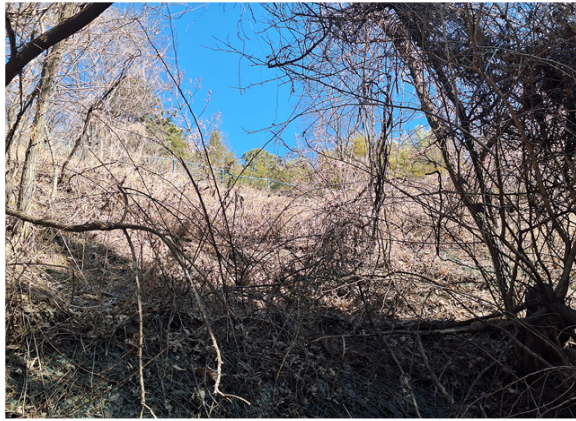
| 위 치 | 시점부 사면<br>(2025년 상반기 정기안전점검) | 위 치 | 시점부 사면 |
| 현 황 | 능형망 파손 (1.0m × 1.0m) | 현 황 | 능형망 파손 (1.0m × 1.0m)<br>(현재 식생으로 관찰불가) |

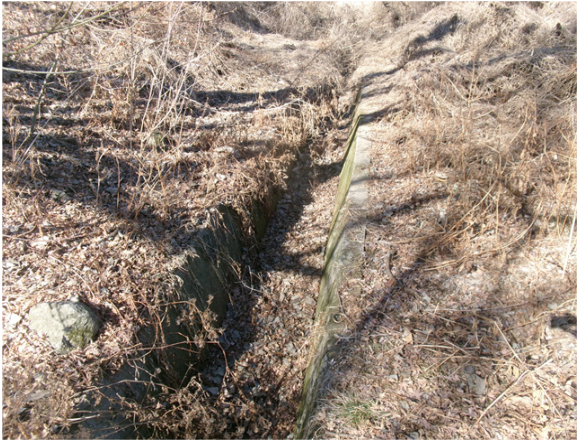
| 위 치 | 중점부 사면 | 위 치 | 중점부 사면 |
| 현 황 | 배수로 토사퇴적 (0.4m × 70.0m) | 현 황 | 배수로 파손 (0.3m × 20.0m) |

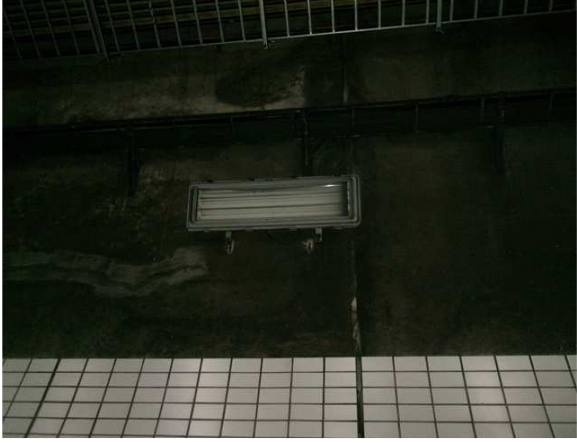
| 위 치 | 부속시설 | 위 치 | 부속시설 |
| 현 황 | 조명등 소등 (1EA) | 현 황 | CCTV 전경 |

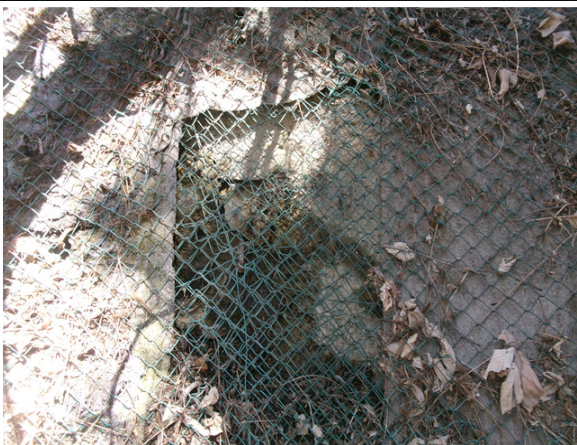
| 위 치 | 시점부 사면 | 위 치 | 시점부 사면 |
| 현 황 | 뜯돌 - 진전여부 확인 | 현 황 | 국부침하 - 진전여부 확인 |

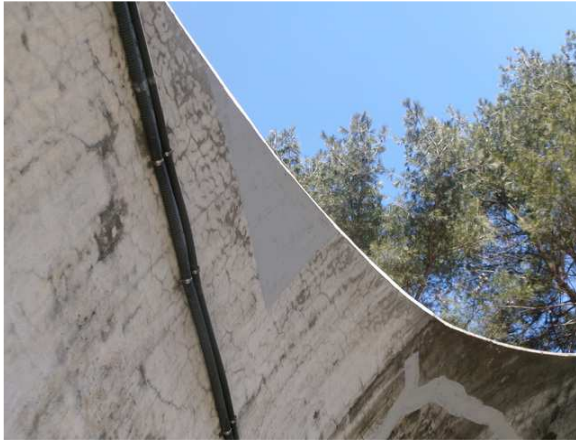
| 위 치 | 천장부 S115 | 위 치 | 천장부 S120 |

단차, 실링재 열화, 타일손상(균열, 파손, 탈락, 들뜸, 굽힘 등)의 경우 시공미흡, 공용기간 증가, 열화 등에 의해 발생한 것으로 판단되며, 실링재 열화와 타일손상의 경우 타일 재설치 및 실링보수를, 단차의 경우 구조적 안전성에 직접적인 영향은 크지 않은 것으로 보이나, 진전여부에 대한 주의관찰을 실시하는 것이 적절하다.

| 현 황 | 단차 (1.5cm) | 현 황 | 박리 보수부 전경 |

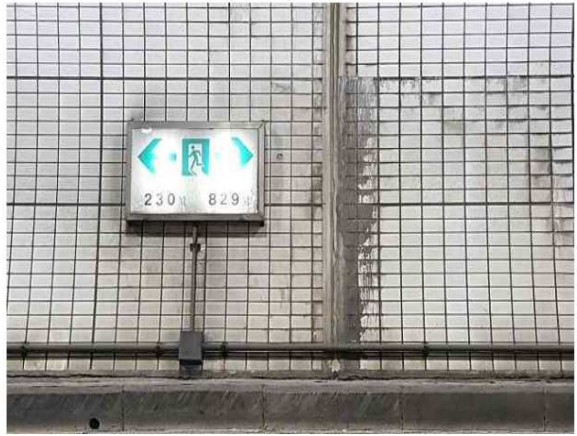
| 위 치 | 측벽부 S26 (2025년 정밀안전점검) | 위 치 | 측벽부 S26 |

누수흔적, 백태의 경우 여름철 배수불량 및 습기노출이 원인으로 판단되며, 누수흔적은 정비, 백태 손상은 표면처리를 실시하고 재발 여부에 대한 주의관찰이 요구된다.

| 현 황 | 누수 흔적 (0.1m × 1.0m)<br>및 백태 (0.5m × 2.0m) | 현 황 | 누수 흔적 (0.1m × 1.0m)<br>및 백태 (0.5m × 2.0m) |

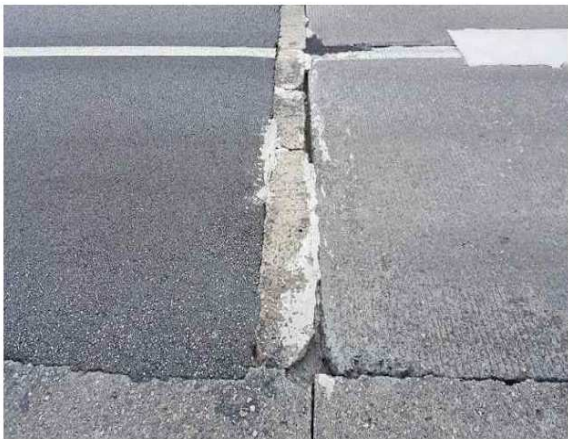
| 위 치 | 포장부 S1 (2025년 정밀안전점검) | 위 치 | 포장부 S1 |

콘크리트로 시공된 포장부에 대한 외관조사 결과, 기존 및 신규손상으로 포장손상(균열, 망상균열, 파손, 패임, 단차, 굽힘, 마모등)이 조사되었다. 공용기간 증가 및 운하중에 의한 피로누적 등에 의한 손상으로 조사된 손상 중 차량 주행성에 영향을 줄 수 있는 손상들의 경우 부분 재포장 또는 단면보수를 실시하고, 그 외 손상은 정도가 경미한 수준으로 주의관찰이 요구된다.

| 현 황 | 보수부 포장파손<br>(0.5m × 0.5m × 2EA) | 현 황 | 보수부 포장파손<br>(0.5m × 0.5m × 2EA) |

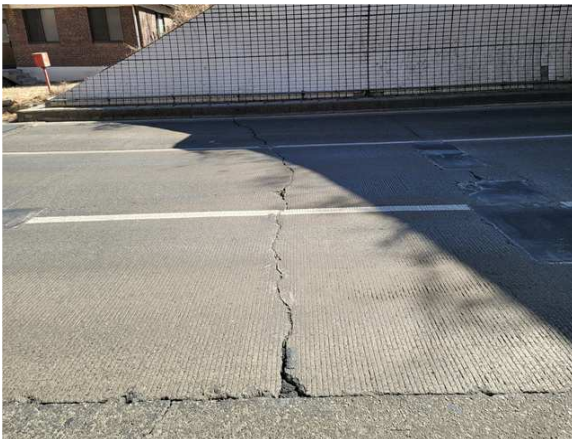
| 위 치 | 포장부 S1 | 위 치 | 포장부 S1 |

| 현 황 | 포장 균열(L=10.5m) | 현 황 | 보수부 포장파손 (0.4m × 0.4m,<br>0.3m × 0.3m, 0.1m × 0.7m ) |

| 부재명 | 손상내용 | 조치방안 |
|---|---|---|
| 포장부 | • 균열 | 부분 재포장 |

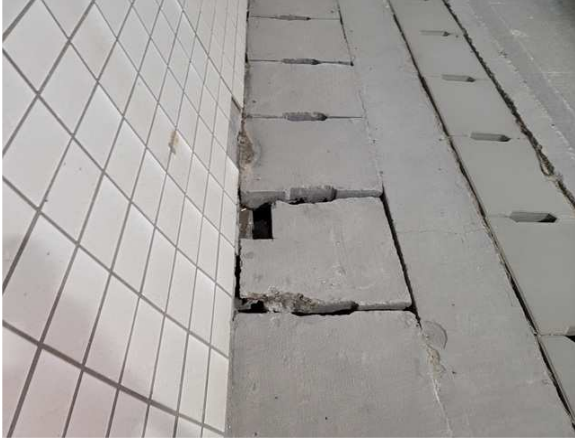
| 위 치 | 공동구 S26 | 위 치 | 공동구 S43 |

공동구 및 배수로에 대한 외관조사 결과, 공동구에서는 기존 및 신규손상으로 균열, 연석파손, 덮개파손, 덮개이탈, 이격, 박리 및 들뜸 등이 조사되었다. 시공미흡, 건조수축, 외부충격 등이 손상의 원인으로 판단되며, 조사된 손상은 유지보수 작업자의 안전을 위해 표면처리, 단면보수, 재설치 등의 보수가 필요하다.

| 현 황 | 공동구 덮개파손 (1EA) | 현 황 | 박리 및 들뜸 (2.0m × 0.3m) |

| 부재명 | 손상내용 | 조치방안 |
|---|---|---|
| | · 덮개 파손, 덮개이탈, 이격 | 재설치 |

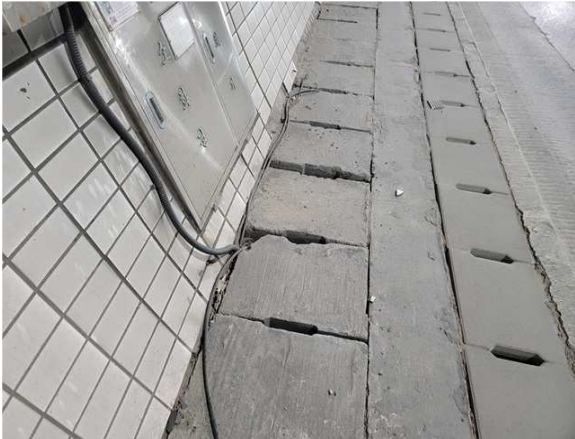
| 위 치 | 공동구 S45 | 위 치 | 공동구 S79 |

| 현 황 | 공동구 덮개이탈 (1EA) | 현 황 | 콘크리트 들뜸, 박리, 박락, 파손 (0.4m × 8.7m) |

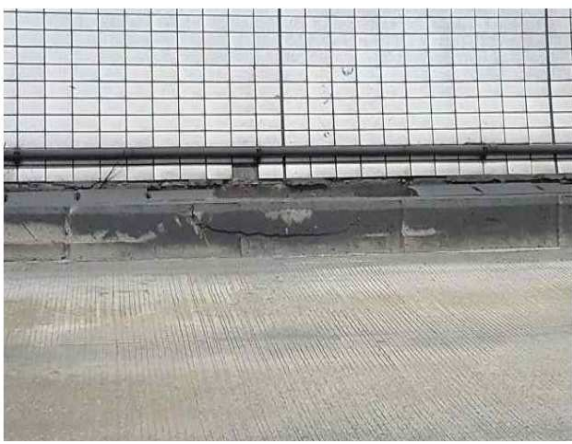
| 위 치 | 공동구 S85 (2025년 정밀안전점검) | 위 치 | 공동구 S85 |

2025년 정밀안전점검 보고서와 비교·검토하였을 때 신규손상으로 공동구 파손 등이 확인되었으며, 신규손상을 제외한 손상내용의 변동사항은 없는 상태로 확인되었다.

| 현 황 | 공동구 파손 (2.0m × 0.5m) | 현 황 | 공동구 파손 (2.0m × 0.5m) |

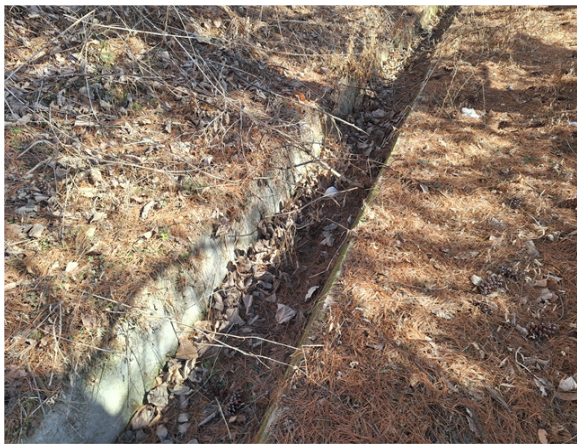
| 위 치 | 중점부 사면 | 위 치 | 중점부 사면 |

시·중점부 사면의 외관조사 결과, 낙엽퇴적, 배수로 이물질퇴적, 토사퇴적, 나무퇴적, 능형망 파손, 사면보호망 훼손, 토사유실, 점검로 부식 등이 조사되었으며, 조사된 손상은 공용기간 증가, 우수유입 등이 원인으로 판단된다.

| 현 황 | 배수로 토사퇴적 (0.4m × 7.0m) | 현 황 | 사면 전경 |

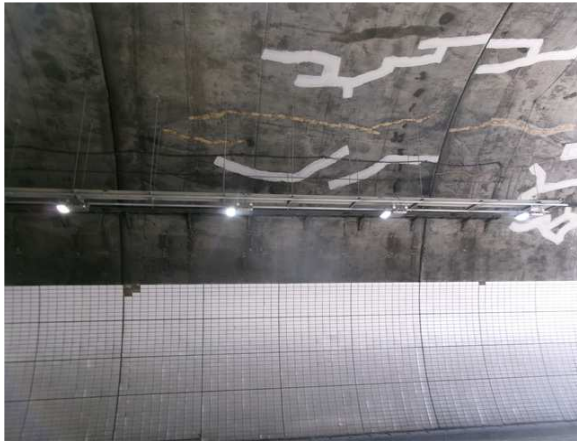
| 위 치 | 부속시설 | 위 치 | 부속시설 |

| 현 황 | 제트팬 부식 (2EA) | 현 황 | 조명등 소등(현재상태 양호) |

기존 조명등 소등, 소화기함 파손 등의 손상은 현재는 양호한 상태로 조사되었으며, 그 외 비상전화, 신호기, CCTV 등의 시설물 또한 전반적으로 양호한 상태로 확인되었다.

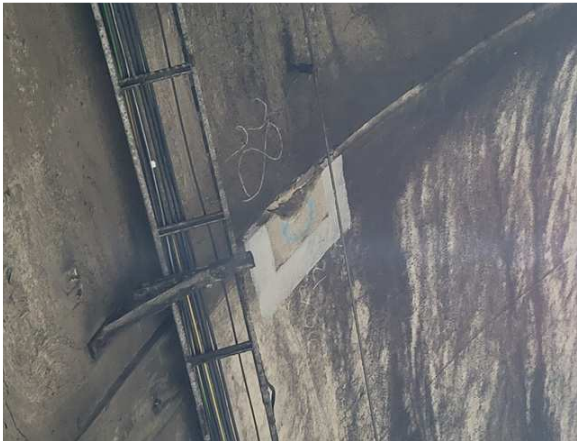
| 위 치 | 천장부 S38 | 위 치 | 측벽부 S120 |

| 현 황 | 보수부 박리 - 보수 및 진전여부 확인 | 현 황 | 철근노출 - 보수 및 진전여부 확인 |

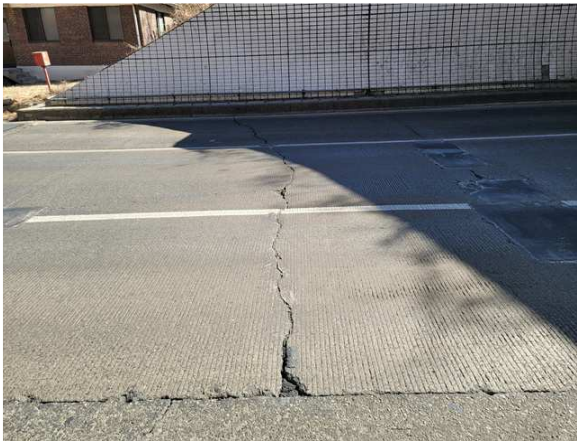
| 위 치 | 포장부 S1 | 위 치 | 포장부 S1 |

| 현 황 | 포장균열 - 보수 및 진전여부 확인 | 현 황 | 보수부 포장파손<br>- 보수 및 진전여부 확인 |

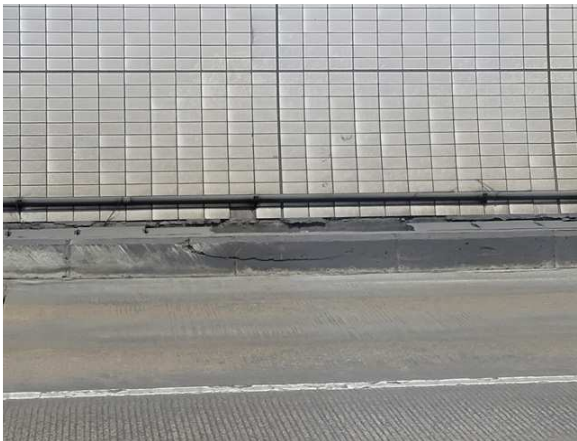
| 위 치 | 공동구 S79 | 위 치 | 시점부 사면 |

| 현 황 | 공동구 파손<br>- 보수 및 진전여부 확인 | 현 황 | 배수로 이물질 퇴적<br>- 정비 및 진전여부 확인 |
