# 1. 범안대교

## 1.1 시설물의 개요

본 시설물은 대구광역시 수성구 가천동에 위치한 교량으로 총 연장 545.0m, 폭 28.9~52.0m(왕복 6차선)로 시공되어 있다.

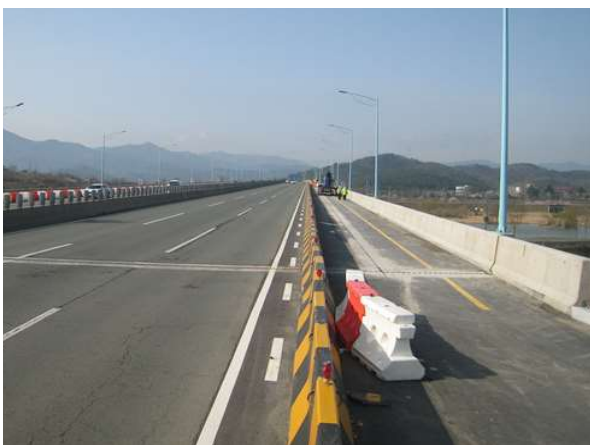
2024년 상부 범물방향 합류부 방호벽 제거구간 현황

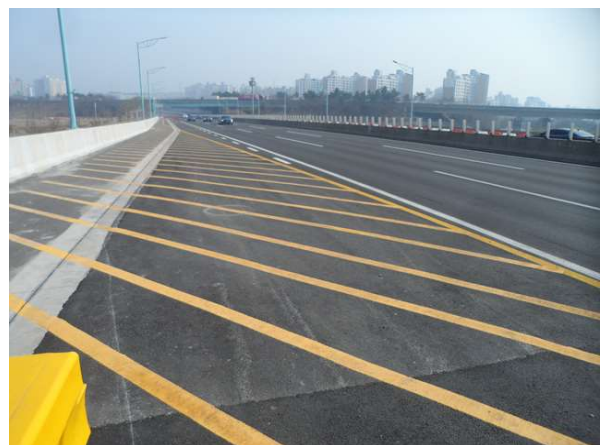
2026년 상부 범물방향 합류부 방호벽 제거구간 현황

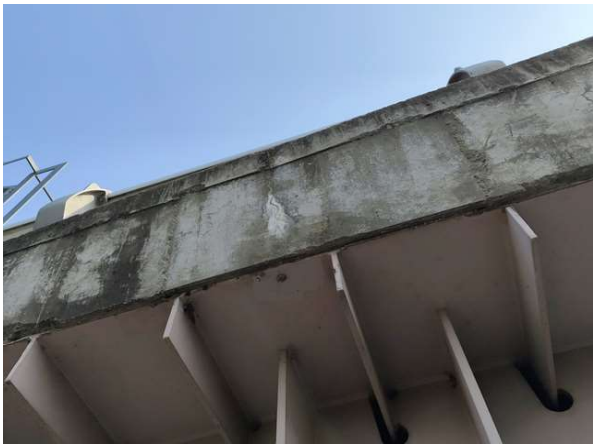
| 손상현황 | • S1 캔틸레버 균열(0.3mm미만) | 손상현황 | • S2 바닥판하면 균열부백태 |
| 원 인 | • 건조수축, 온도변화 등 | 원 인 | • 손상부 우수유입 등 |

| 조치방안 | • 표면처리 | 조치방안 | • 표면처리 |

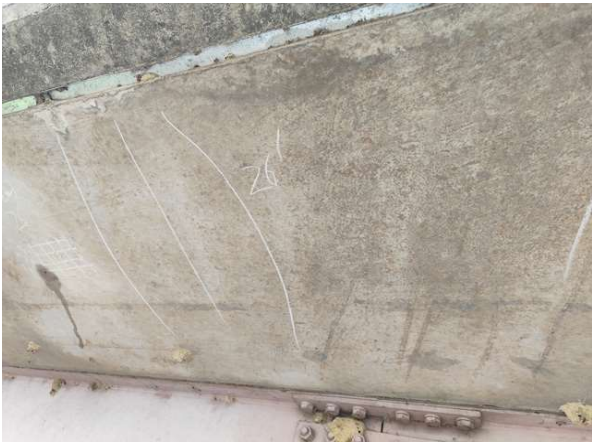
| 손상현황 | • S3 캔틸레버 균열(0.3mm미만) | 손상현황 | • S4 캔틸레버 백태 |
| 원 인 | • 건조수축, 온도변화 등 | 원 인 | • 외부 우수유입 등 |

| 조치방안 | • 표면처리 | 조치방안 | • 표면처리 |

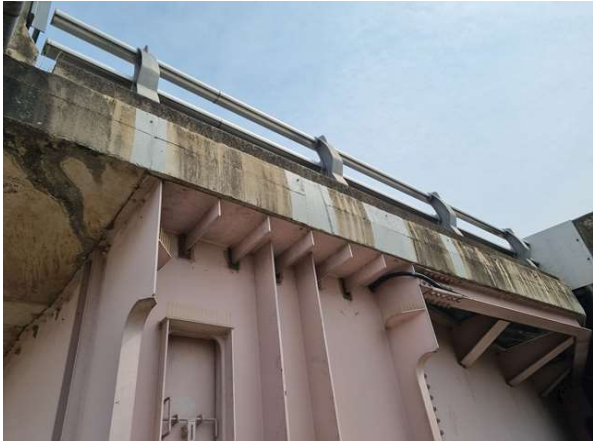
| 손상현황 | • S5 캔틸레버 균열(0.3mm미만) | 손상현황 | • S5 바닥판하면 균열부백태 -보수- |

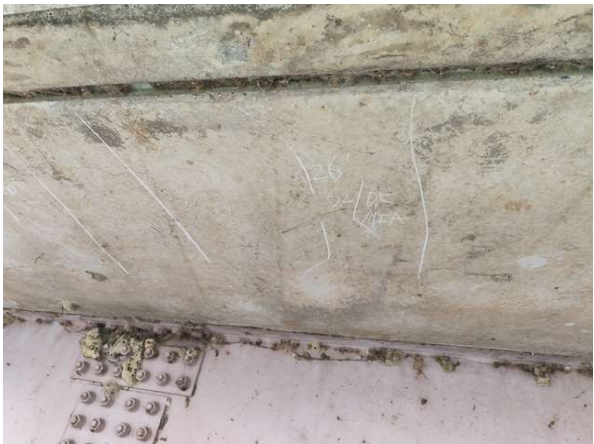
| 손상현황 • S5 바닥판하면 파손 -보수- | 손상현황 • S7 캔틸레버 균열(0.3mm미만) |
| 원 인 • - | 원 인 • 건조수축, 온도변화 등 |

| 조치방안 • - | 조치방안 • 표면처리 |

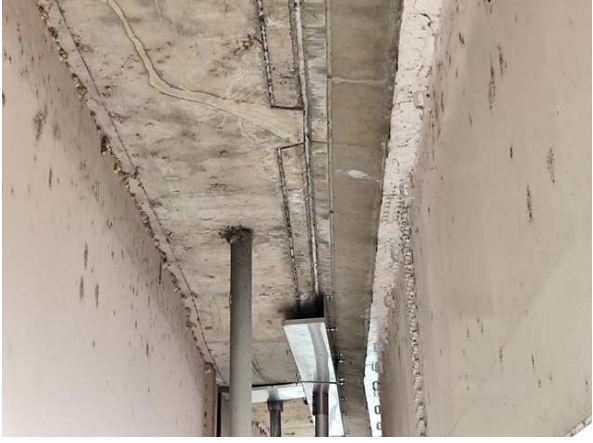
| 손상현황 • S9 캔틸레버 백태 | 손상현황 • S10 캔틸레버 파손 -보수- |
| 원 인 • 외부 우수유입 등 | 원 인 • - |

| 조치방안 • 표면처리 | 조치방안 • - |

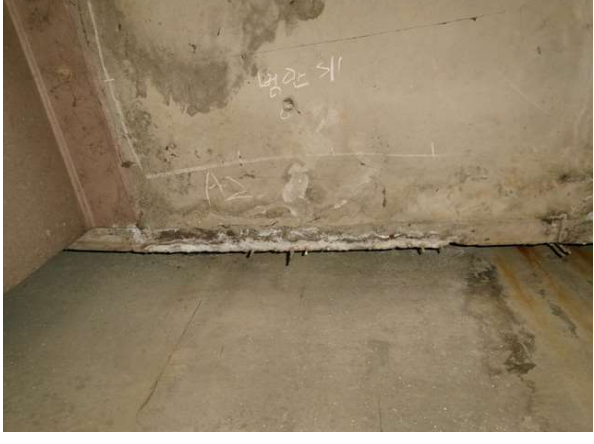
| 손상현황 • S11 캔틸레버 균열(0.3mm미만) -보수- | 손상현황 • S11 캔틸레버 백태 |
| 원 인 • - | 원 인 • 외부 우수유입 등 |

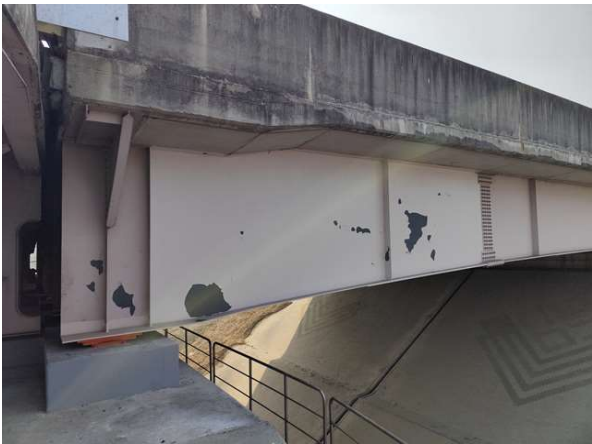
| 손상현황 | • S1-G1 거더 도장박리 | 손상현황 | • S4-G1 거더외부 도장균형 |
| 원 인 | • 공용기간 증가, 부착력 저하 등 | 원 인 | • 외부충격 등 |

| 조치방안 | • 주의관찰 후 재도장 | 조치방안 | • 주의관찰 후 재도장 |

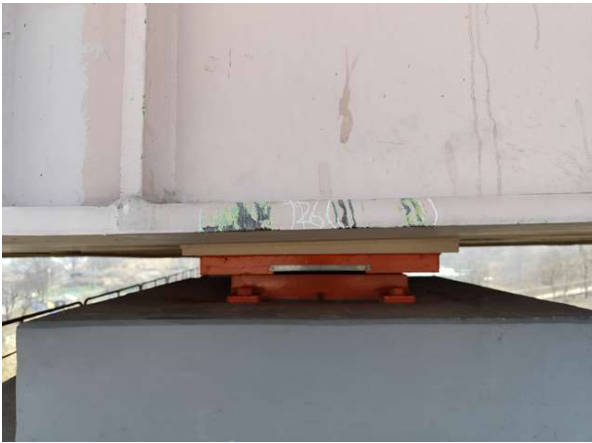
| 손상현황 | • S2-G1 거더외부 도장균형 | 손상현황 | • S2-G1 거더내부 이물질퇴적(조류서식) |
| 원 인 | • 교량받침 교체시 균형 | 원 인 | • 시건장치 미설치 |

| 조치방안 | • 주의관찰 후 재도장 | 조치방안 | • 주의관찰 후 정비 및 재도장 |

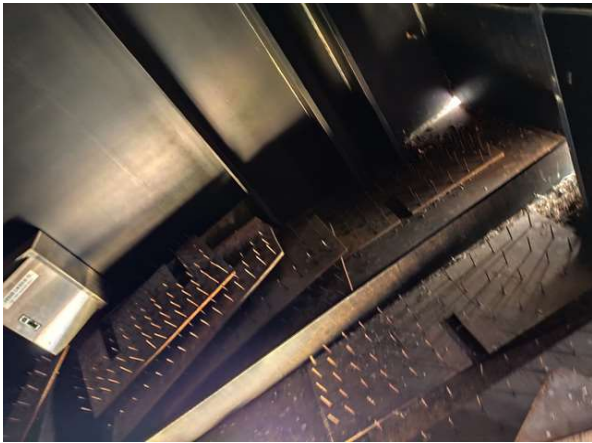
- 거더외부에서 조사된 도장긁힘, 도장박리의 경우 외부충격, 공용기간증가로 인한 도장미흡부 부착력 저하, 열화 등 복합적인 원인에 의한 손상으로 판단되며, 주기적인 점검을 통하여 손상의 진전여부를 확인하고, 손상의 진전시 발생한 손상에 대하여 일괄적인 재도장 보수를 실시하는 것이 바람직할 것으로 사료된다.
- 거더내부에서 조사된 이물질퇴적(조류서식)의 경우 거더내부 출입문 시건장치 미설치로 인한 손상으로 주기적인 점검을 통하여 조류의 배설물 적치로 인한 도장손상 등 2차 손상 발생시 정비 및 재도장 등의 보수를 일괄실시 하는 것이 바람직할 것으로 사료된다.

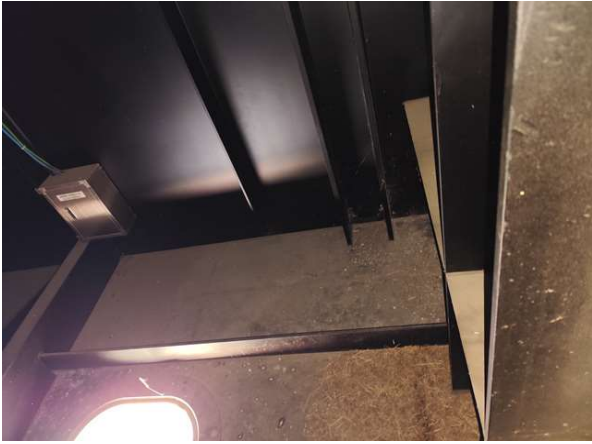
| 손상현황 | • S2-G3 거더내부 이물질퇴적(조류서식) | 손상현황 | • S9-G1 거더내부 이물질퇴적(조류서식) |
| 원 인 | • 시건장치 미설치 | 원 인 | • 시건장치 미설치 |

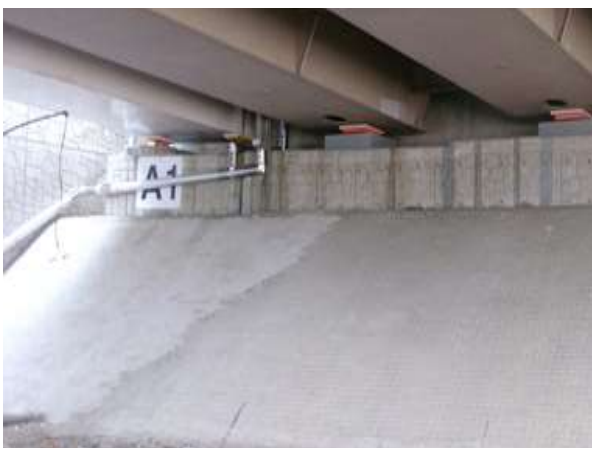
| 손상현황 | • A1 교대 균열(0.3mm미만) | 손상현황 | • A2 교대 법면 유실 -보수- |

- 전회 점검과 비교결과, 기존손상인 A1 균열(0.3mm미만)이 확인되었고, 금회 점검에서 기존 확장부 교량 시공으로 인하여 발생한 A2 법면 유실 손상이 보수조치 되었다.

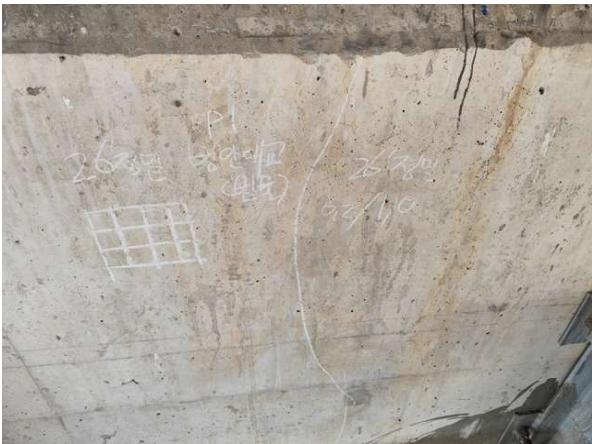
| 손상현황 | • P1 코핑부 균열(0.3mm미만) | 손상현황 | • P1 기둥부 망상균열 |
| 원 인 | • 건조수축, 온도변화 등 | 원 인 | • 건조수축, 온도변화 등 |

| 조치방안 | • 주의관찰 후 표면처리 | 조치방안 | • 주의관찰 후 표면처리 |

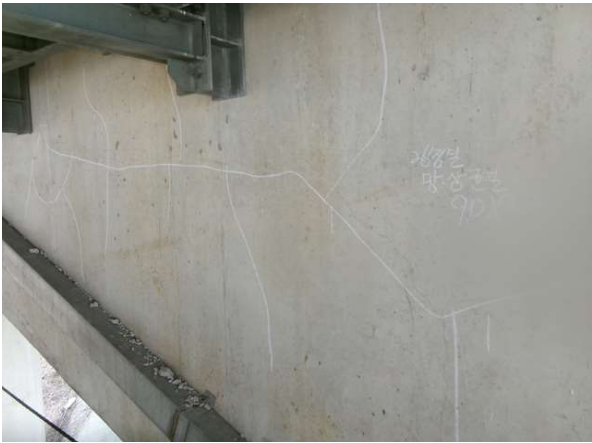
| 손상현황 | • P1 코핑부 망상균열 | 손상현황 | • P1 기둥부 망상균열 |
| 원 인 | • 건조수축, 온도변화 등 | 원 인 | • 건조수축, 온도변화 등 |

| 조치방안 | • 주의관찰 후 표면처리 | 조치방안 | • 주의관찰 후 표면처리 |

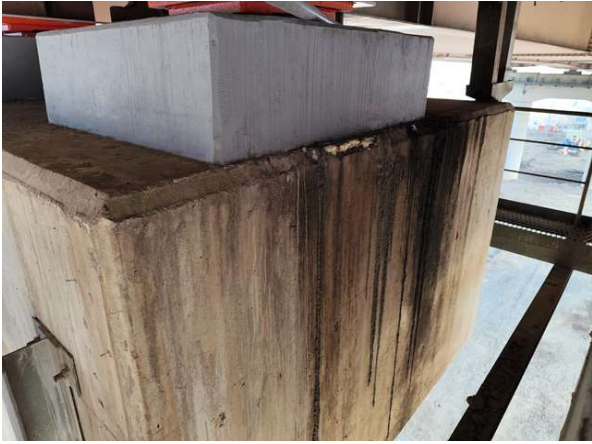
| 손상현황 | • P1 코핑부 누수오염 | 손상현황 | • P1 코핑부 누수오염 -보수- |
| 원 인 | • 외부 우수유입 등 | 원 인 | • - |

| 조치방안 | • 주의관찰 후 단면보수 | 조치방안 | • - |

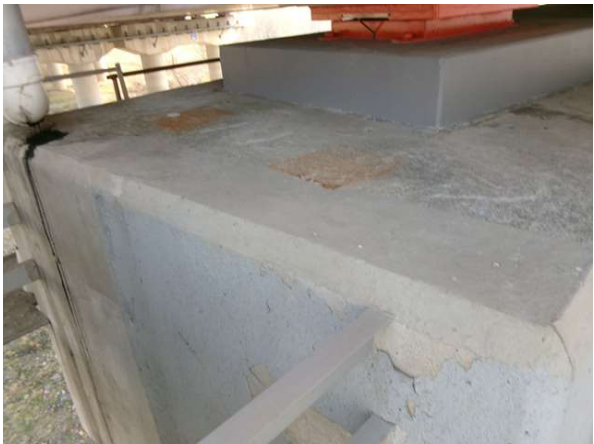
| 손상현황 | • P7 코핑부 망상균열 -보수- | 손상현황 | • P7 코핑부 표면열화 |
| 원 인 | • - | 원 인 | • 열화 등 |

- 교각에서 조사된 균열(0.3mm미만), 망상균열의 경우 건조수축, 온도변화, 거푸집 조기탈거 등의 복합적인 원인에 의한 비구조적 미세균열로 주기적인 점검을 통한 손상의 진전여부를 확인하고 손상의 진전시 부재의 내구성 확보 차원의 표면처리 등 보수를 실시하는 것이 필요하다고 판단된다.
- 조사된 표면열화, 누수오염의 경우 공용기간 증가, 열화, 외부 우수유입 등에 의한 손상으로 점검당시 콘크리트 표면이 즉각적인 보수를 요구하는 상태는 아니나 발생한 손상의 위치상 지속적인 외부 우수유입, 열화 등이 외부요인이 작용하여 추후 박리 등의 2차손상이 우려된다. 이에 주기적인 점검을 통한 유지관리를 실시하고 손상의 진전 및 신규손상의 발생시 방생된 손상에 대하여 일괄적인 단면보수 등의 보수를 실시하는 것이 바람직할 것으로 사료된다.
- 조사된 박리, 파손의 경우 외부 우수유입, 다짐미흡, 외부충격 등에 의한 손상으로 구조적인 영향을 미치는 손상은 아니나 박리의 경우 기둥부에 발생하여 금호강의 수위 상승시 유속으로 인한 세굴 등의 2차 손상 발생이 우려되므로 단면보수 등의 보수를 실시하고 손상의 재발생여부를 확인하는 유지관리가 필요하다.
- 교각에 대한 변위(기울음)측정 결과, 변위가 없는 양호한 상태로 측정 및 검토되었다.

| 조치방안 | • - | 조치방안 | • 주의관찰 후 단면보수 |

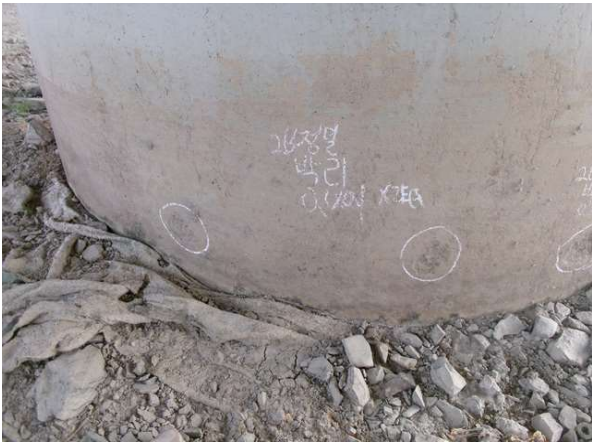
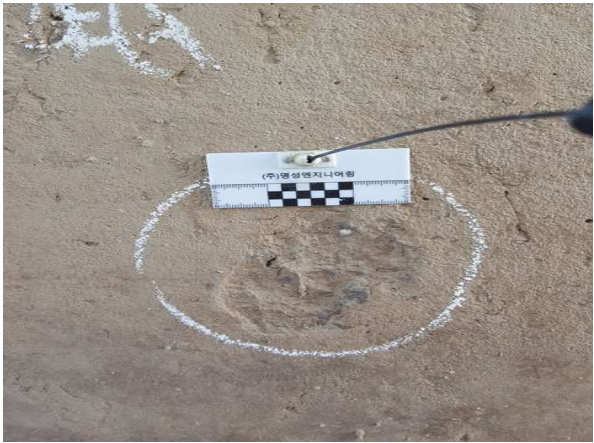
| 손상현황 | • P8 기둥부 박리 | 손상현황 | • P8 기둥부 박리 |
| 원 인 | • 다짐미흡 등 | 원 인 | • 다짐미흡 등 |

| 조치방안 | • 단면보수 | 조치방안 | • 단면보수 |

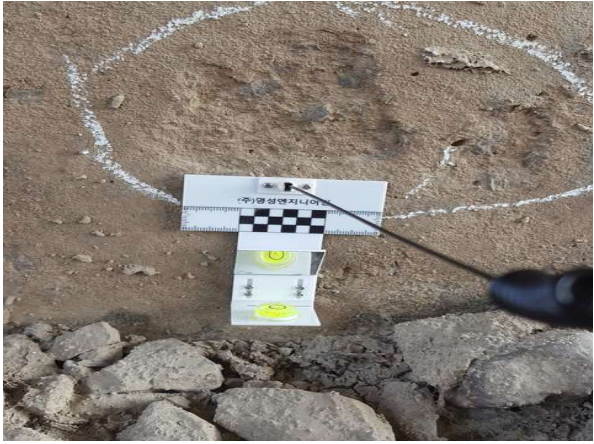
| 손상현황 | • P8 기둥부 박리 | 손상현황 | • P8 기둥부 박리 |
| 원 인 | • 다짐미흡 등 | 원 인 | • 다짐미흡 등 |

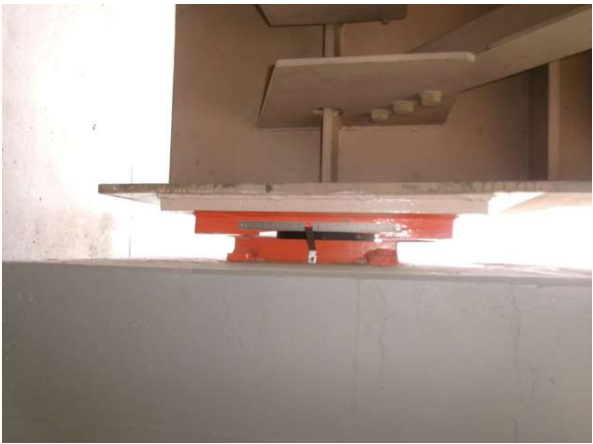
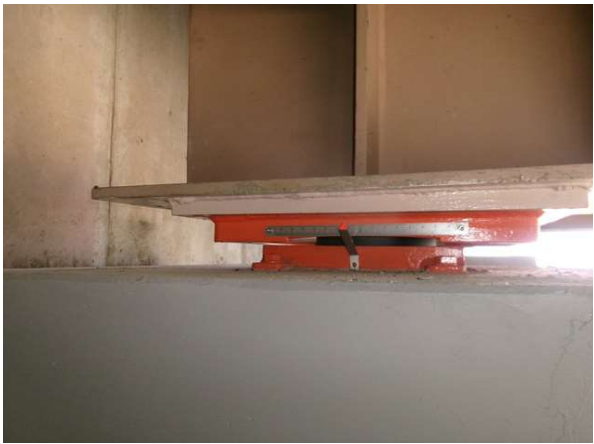
| 손상현황 | • A1-Sh1 상태현황 | 손상현황 | • A1-Sh2 상태현황 |

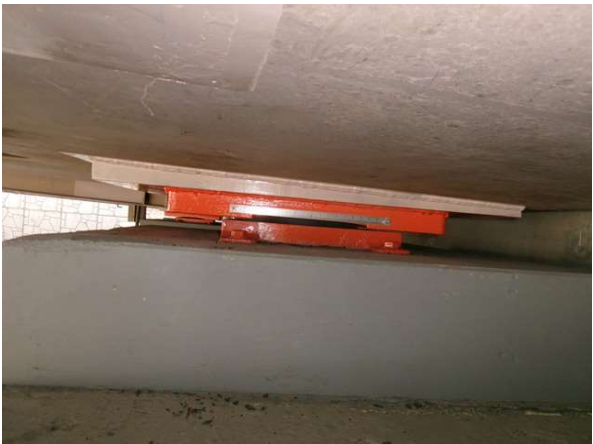
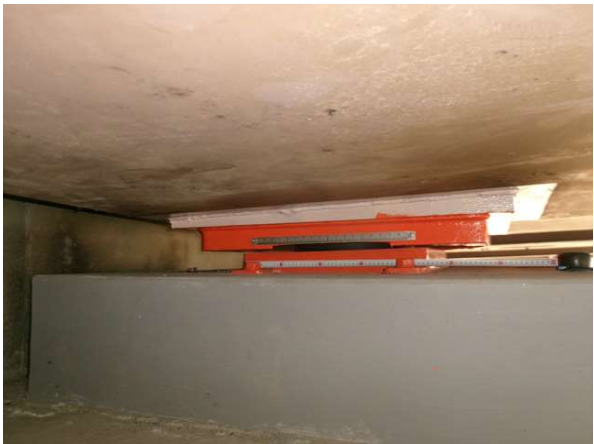
| 손상현황 | • A2-Sh2 상태현황 | 손상현황 | • A2-Sh3 상태현황 |

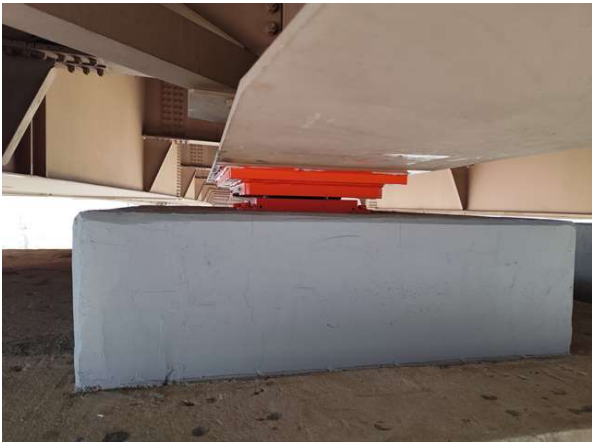
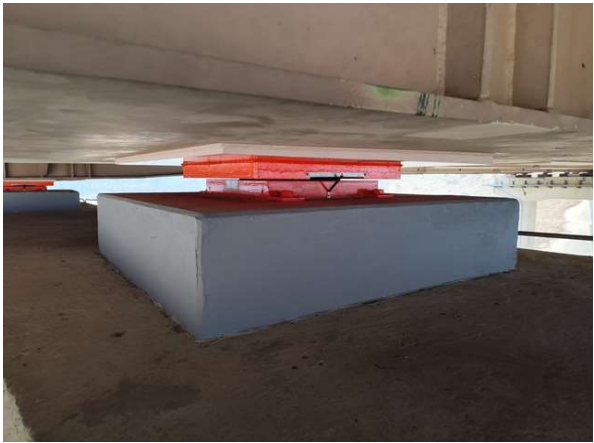
| 손상현황 | • P1-Sh3 상태현황 | 손상현황 | • P2-Sh2 상태현황 |

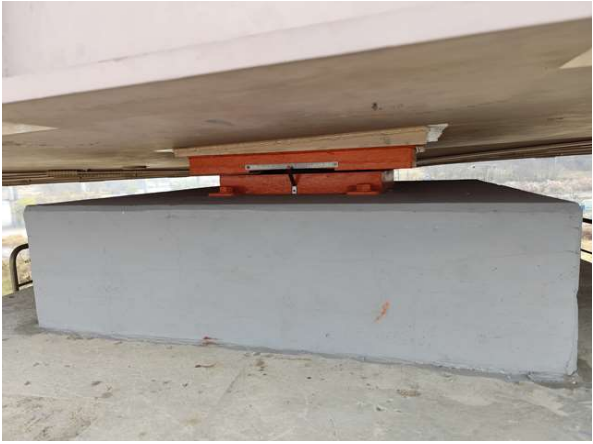
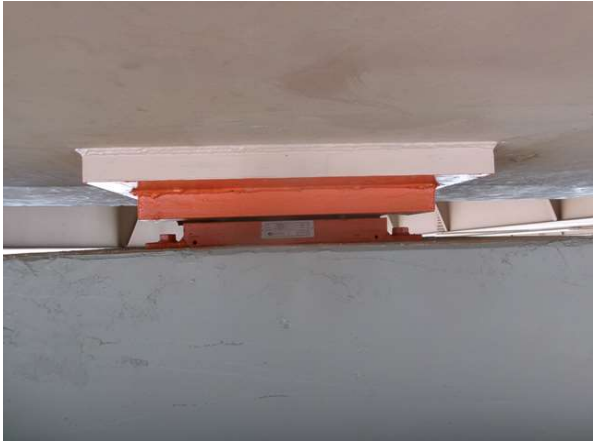
| 손상현황 | • P3-Sh1 상태현황 | 손상현황 | • P4-Sh2 상태현황 |

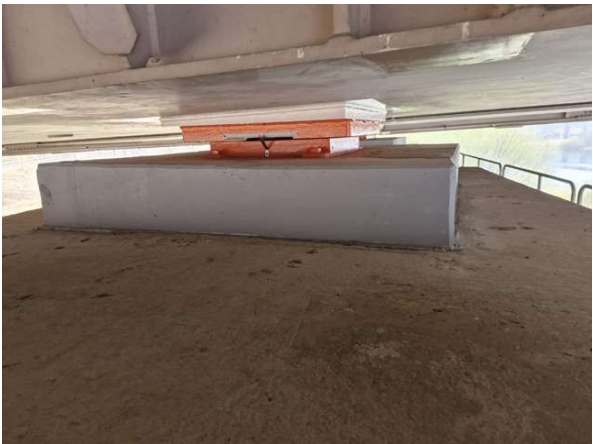
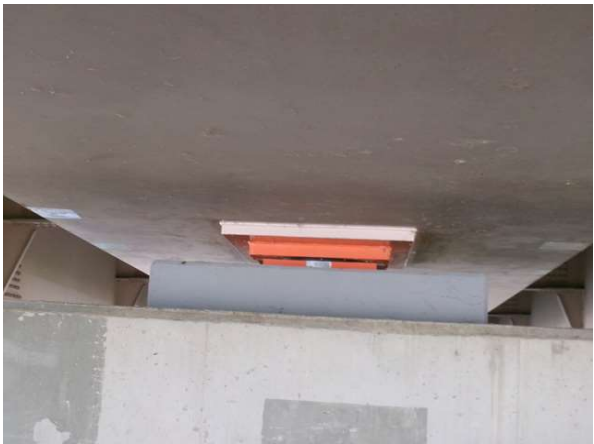
| 손상현황 | • P9-Sh3 상태현황 | 손상현황 | • P10-Sh2 상태현황 |

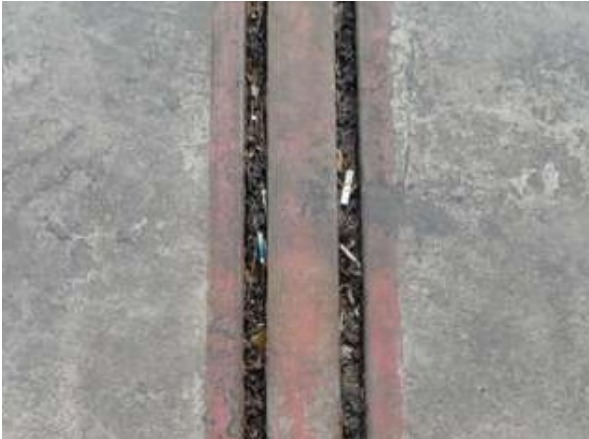
| 손상현황 | • P8 본체 이물질 퇴적 | 손상현황 | • P1 본체 및 후타재 상태현황 |
| 원 인 | • 공용기간 증가, 비산먼지 퇴적 등 | 원 인 | • — |

- 신축이음장치에서 조사된 이물질퇴적의 경의 비산면지퇴적, 공용기간 증가 등 외기 환경에 의한 손상으로 조사당시 신축이음장치의 기능에는 영향이 미미한 상태이나 지속적인 이물질 퇴적으로 인한 신축이음장치의 기능저하를 방지하기 위한 정비 등의 보수를 실시하는 것이 바람직하다.

| 조치방안 | • 정비 | 조치방안 | • — |

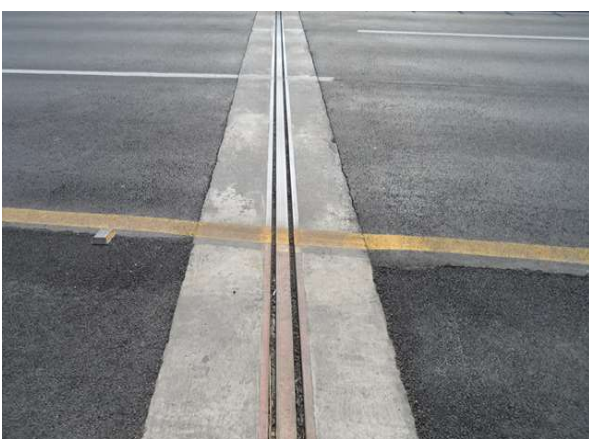
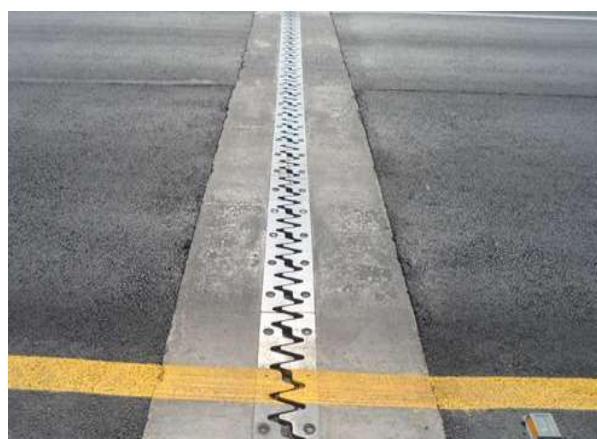
| 손상현황 | • P4 본체 및 후타재 상태현황 | 손상현황 | • A2 본체 및 후타재 상태현황 |

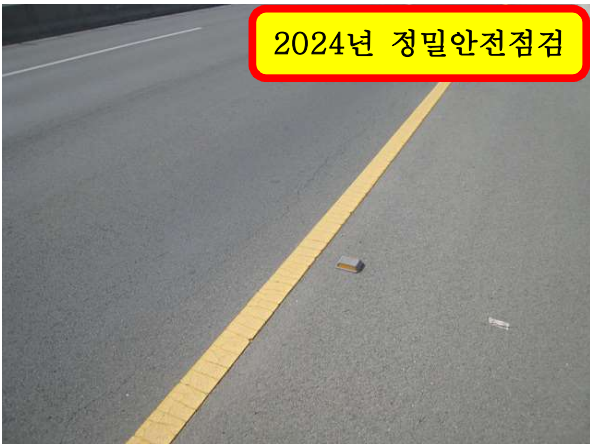
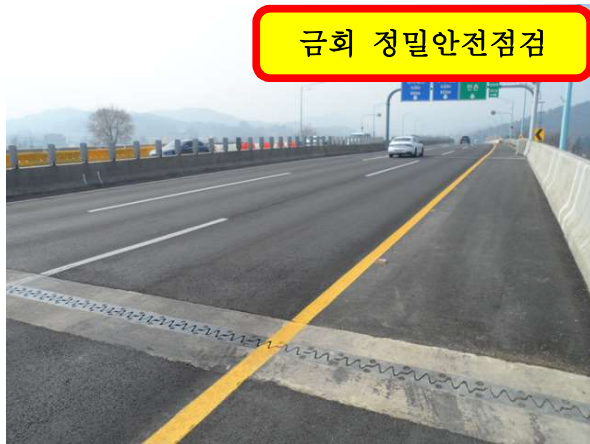
| <p>손상현황</p> <ul style="list-style-type: none"> <li>• S1 포장 균열(L=15.0m)</li> </ul> | <p>손상현황</p> <ul style="list-style-type: none"> <li>• S1 재포장</li> </ul> |

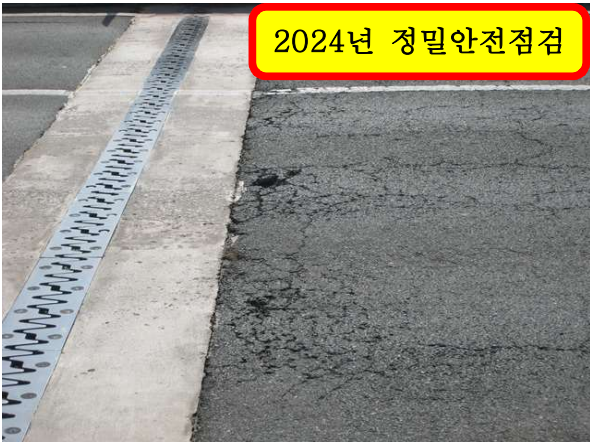
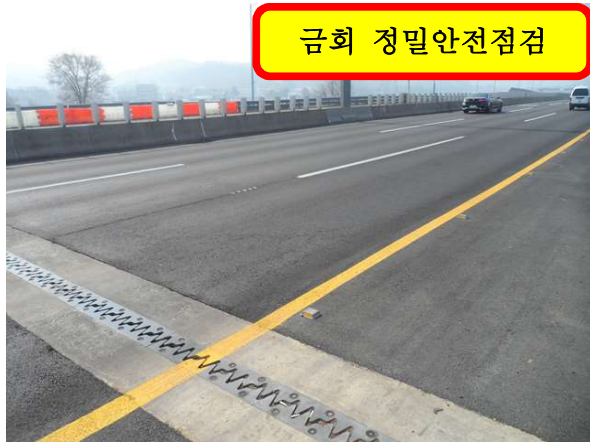
| <p>손상현황</p> <ul style="list-style-type: none"> <li>• S1 접속부 파손 및 균열(10m×20m)</li> </ul> | <p>손상현황</p> <ul style="list-style-type: none"> <li>• S1 접속부 재포장</li> </ul> |

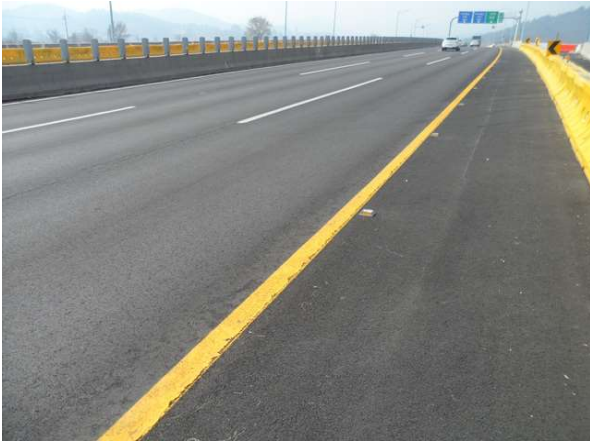
| <p>손상현황</p> <ul style="list-style-type: none"> <li>• S3 재포장</li> </ul> | <p>손상현황</p> <ul style="list-style-type: none"> <li>• S9 재포장</li> </ul> |

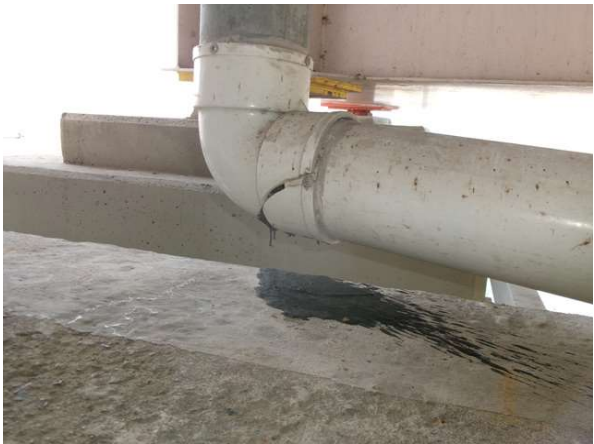
| 손상현황 | • P7 배수관 파손(1EA) | 손상현황 | • P7 배수관 파손(1EA) |
| 원 인 | • 시공미흡 등 | 원 인 | • 시공미흡 등 |

- 전회 점검과 비교결과, 기존손상인 배수구 막힘, 배수관 연결핀 탈락 손상에 대한 보수가 실시되었으며, 금회 점검에서 확폭 교량 신설시 시공된 교량 외측 배수관에서 시공미흡으로 인한 배수관 파손 손상이 신규로 조사되었다.

- 배수시설에서 조사된 배수관 파손의 경우 배수관 연장시 시공미흡 등에 의한 손상으로 우천시 배수관 파손부 누수로 인한 박리 등의 2차 손상을 방지하고, 배수시설의 원활한 기능을 확보하기 위한 정비 등의 보수를 실시하는 것이 바람직할 것으로 사료된다.

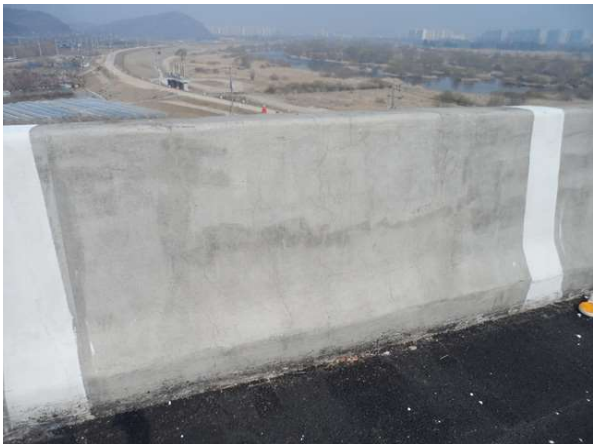
| 손상현황 | • S2 방호벽 균열(0.3mm미만) | 손상현황 | • S3 방호벽 균열(0.3mm미만) |
| 원 인 | • 건조수축, 온도변화 등 | 원 인 | • 건조수축, 온도변화 등 |

- 방호벽 및 중분대에서 조사된 균열(0.3mm미만)의 경우 건조수축, 온도변화 등에 의한 손상으로 방호벽의 기능성에 영향을 미치는 손상은 아닌 것으로 판단되며, 즉각적인 보수를 실시하기 보다는 주기적인 점검을 통한 유지관리를 실시하고 손상의 진전시 표면처리 등의 보수를 실시하는 것이 바람직할 것으로 사료된다.

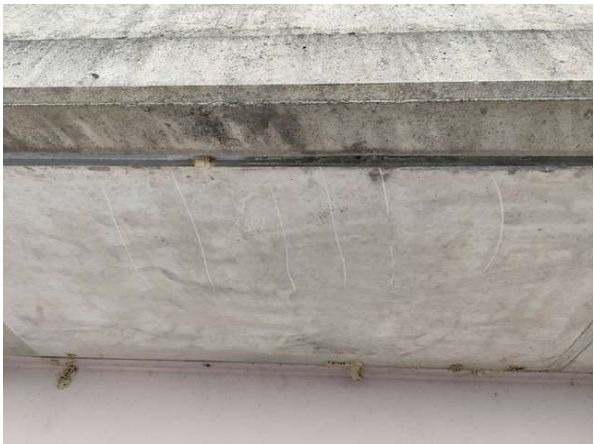
| 손상현황 | • S1 캔틸레버 균열(0.3mm미만) | 손상현황 | • S2 캔틸레버 균열부백태 |
| 원 인 | • 건조수축, 온도변화 등 | 원 인 | • 손상부 우수유입 등 |

| 조치방안 | • 표면처리 | 조치방안 | • 표면처리 |

- 바닥판하면에서 조사된 균열(0.3mm미만), 백태의 경우 건조수축, 거푸집 조기탈거, 온도변화, 손상부 우수유입, 습기흡착 등에 의한 손상으로 구조적인 영향을 미치는 손상은 아니나 손상의 진전을 방지하고 부재의 내구성을 확보하기 위한 표면처리 등의 보수를 실시하고 주기적인 점검을 통한 손상의 재발생 여부를 확인하는 유지관리를 실시하는 것이 바람직할 것으로 사료된다.
- 조사된 파손의 경우 외부충격 등에 의한 손상으로 구조적인 영향을 미치는 손상은 아니나 부재의 내구성을 확보하기 위한 단면보수 등의 보수를 실시하고 주기적인 점검을 통한 손상의 재발생 여부를 확인하는 유지관리를 실시하는 것이 바람직할 것으로 사료된다.

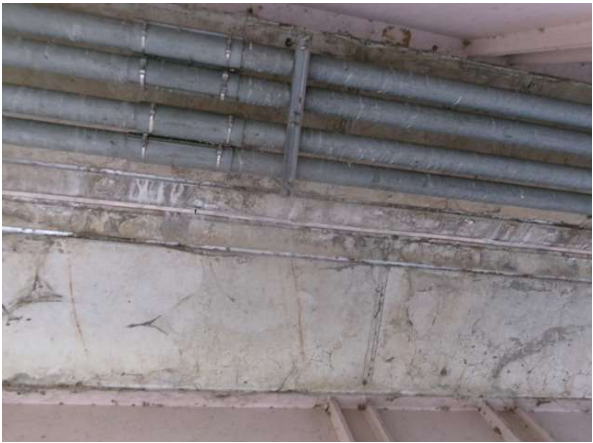
| 손상현황 | • S5 캔틸레버 백태 | 손상현황 | • S5 바닥판하면 파손 |
| 원 인 | • 외부 우수유입 등 | 원 인 | • 외부충격 등 |

| 조치방안 | • 표면처리 | 조치방안 | • 단면보수 |

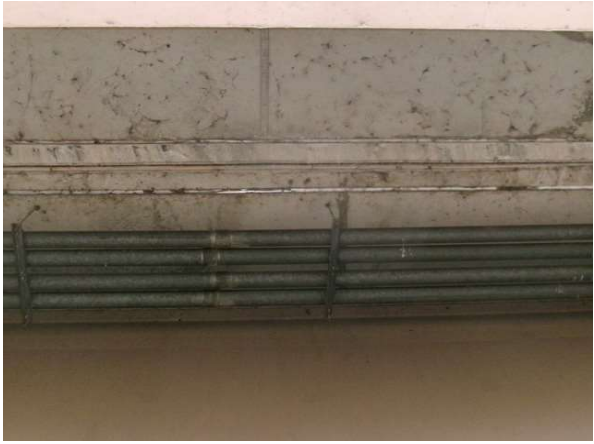
| 손상현황 | • S7 캔틸레버 균열(0.3mm미만) | 손상현황 | • S11 캔틸레버 균열(0.3mm미만) |
| 원 인 | • 건조수축, 온도변화 등 | 원 인 | • 건조수축, 온도변화 등 |

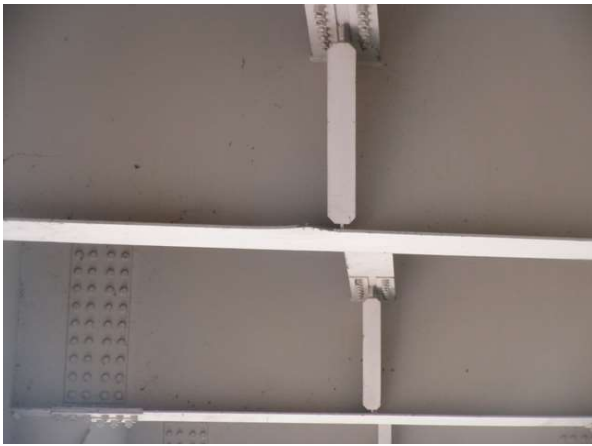
| 손상현황 | • S10 가로보 부식 및 변형 | 손상현황 | • S10 가로보 부식 및 변형 |
| 원 인 | • 외부충격, 습기흡착 등 | 원 인 | • 외부충격, 습기흡착 등 |

- 가로보 및 세로보에 대한 현장조사 결과, 전반적으로 양호한 상태로 확인되었으나 가로보 S10 구간에서 외부충격 및 습기흡착에 의한 부식 및 변형 손상이 조사되었다. 발생한 손상은 구조적인 영향을 미치는 손상은 아니며, 즉각적인 보수를 실시하기 보다는 주기적인 점검을 통하여 손상의 진전여부를 확인하고 손상의 진전시 채도장 등의 적절한 보수를 실시하는 것이 바람직할 것으로 사료된다.

| 조치방안 | • 주의관찰 후 재도장 | 조치방안 | • 주의관찰 후 재도장 |

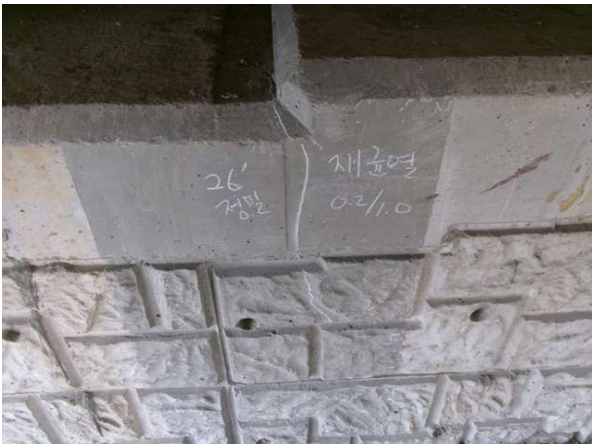
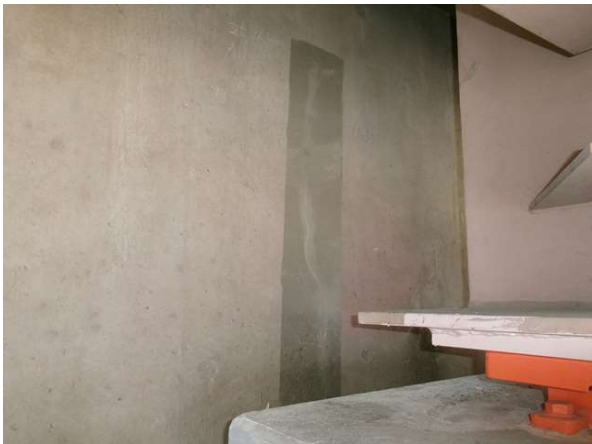
| 손상현황 | • A1 재균열 (0.3mm미만) | 손상현황 | • A1 재균열 (0.3mm미만) |
| 원 인 | • 보수미흡, 건조수축, 온도변화 등 | 원 인 | • 보수미흡, 건조수축, 온도변화 등 |

| 조치방안 | • 표면처리 | 조치방안 | • 표면처리 |

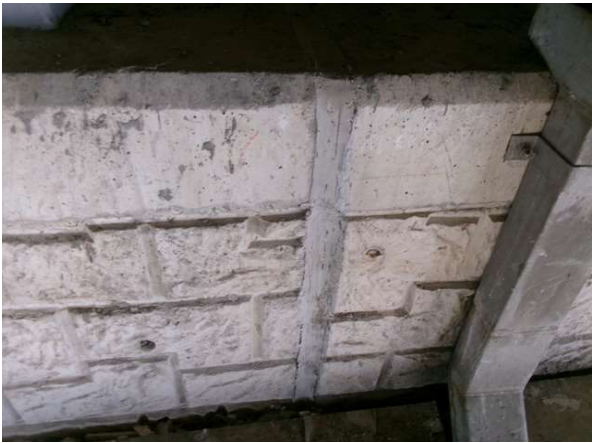
| 손상현황 | • A1 실란트 파손 | 손상현황 | • A2 파손 및 철근노출 |
| 원 인 | • 공용기간 증가, 열화 등 | 원 인 | • 시공미흡, 다짐미흡부 부착력 저하 등 |

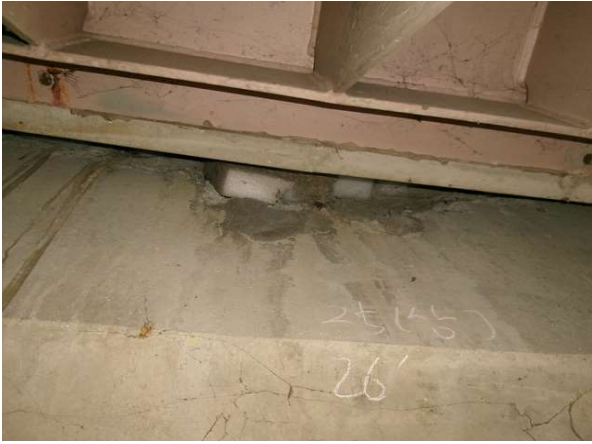
| 손상현황 | • A2 파손 및 철근노출 | 손상현황 | • A2 파손 및 철근노출 |
| 원 인 | • 시공미흡, 다짐미흡부 부착력 저하 등 | 원 인 | • 시공미흡, 다짐미흡부 부착력 저하 등 |

- 교대에서 조사된 재균열(0.3mm미만)의 경우 보수미흡, 건조수축, 온도변화 등에 의한 구조적인 영향을 미치지 않는 미세 균열이나 내구성 확보차원의 표면처리 등의 보수를 실시하고, 주기적인 점검을 통하여 손상의 재발생 여부를 확인하는 유지관리를 실시하는 것이 바람직할 것으로 사료된다.
- 조사된 파손 및 철근노출의 경우 시공미흡, 다짐미흡부 부착력 저하, 반복윤하중 등 복합적인 원인에 의한 손상으로 점검당시 구조적인 영향을 미치는 손상은 아니나 손상의 발생위치가 신축이음 하부에 위치하여 추후 신축이음 하부 누수 발생이나 지속적인 외기노출로 인한 습기흡착시 철근부식 등 2차 손상으로의 진전이 우려되어 단면보수(방청) 등의 보수를 실시하고, 주기적인 점검을 통하여 손상의 재발생 여부를 확인하는 유지관리가 필요하다.
- 조사된 실란트 파손의 경우 공용기간 증가, 열화 등에 의한 손상으로 유추되며, 실란트 파손부로 우수가 유입되는 것을 방지하기 위한 실란트 채시공 등의 조치가 필요할 것으로 사료된다.
- 교대에 대한 변위(기울음)측정 결과, 변위가 없는 양호한 상태로 측정 및 검토되었다.

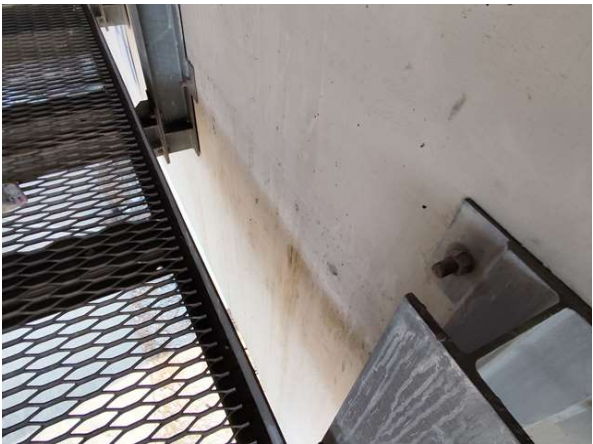
| 손상현황 | • P1 코핑부 망상균열 | 손상현황 | • P1 코핑부 파손 |
| 원 인 | • 건조수축, 온도변화 등 | 원 인 | • 외부충격 등 |

| 조치방안 | • 주의관찰 후 표면처리 | 조치방안 | • 주의관찰 후 단면보수 |

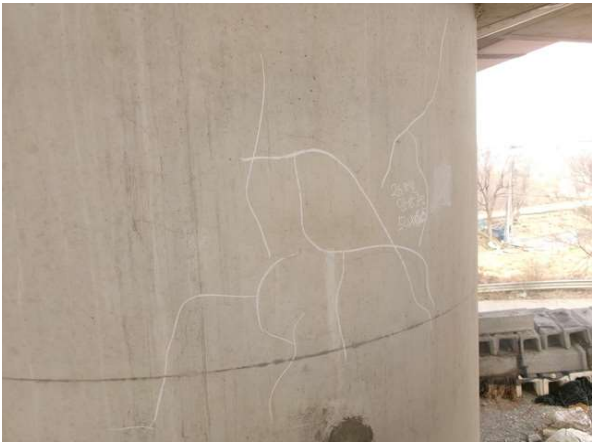
| 손상현황 | • P2 기둥부 망상균열 | 손상현황 | • P2 코핑부 파손 |
| 원 인 | • 건조수축, 온도변화 등 | 원 인 | • 외부충격 등 |

| 조치방안 | • 주의관찰 후 표면처리 | 조치방안 | • 단면보수 |

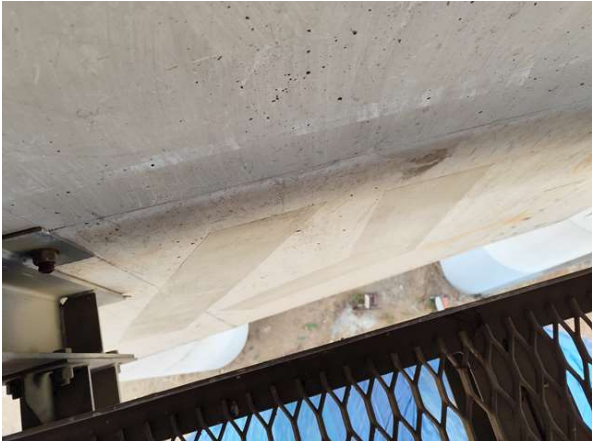
| 손상현황 | • P3 코핑부 균열(0.3mm미만) -보수- | 손상현황 | • P4 기둥부 망상균열 |
| 원 인 | • - | 원 인 | • 건조수축, 온도변화 등 |

| 조치방안 | • - | 조치방안 | • 주의관찰 후 표면처리 |

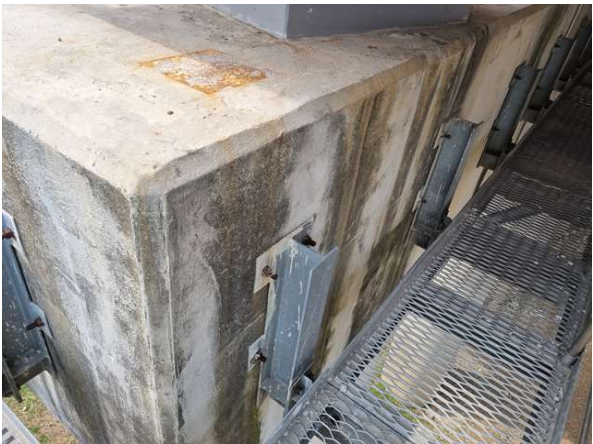
| 손상현황 | • P5 코핑부 누수오염 | 손상현황 | • P5 코핑부 표면열화 -보수- |
| 원 인 | • 외부 우수유입 등 | 원 인 | • - |

| 조치방안 | • 주의관찰 후 단면보수 | 조치방안 | • - |

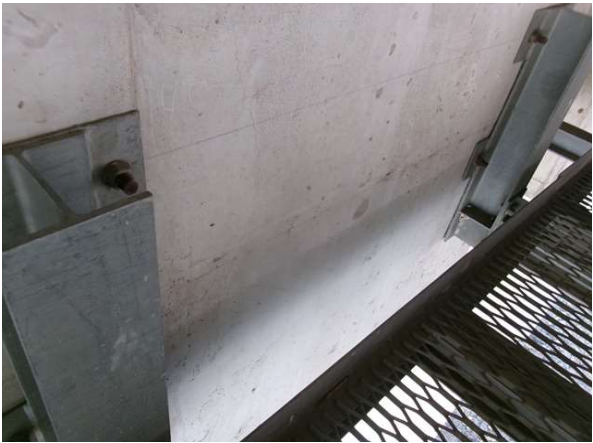
| 손상현황 | • P6 코핑부 망상균열 | 손상현황 | • P8 코핑부 균열(0.3mm미만) |
| 원 인 | • 건조수축, 온도변화 등 | 원 인 | • 건조수축, 온도변화 등 |

| 조치방안 | • 주의관찰 후 표면처리 | 조치방안 | • 주의관찰 후 표면처리 |

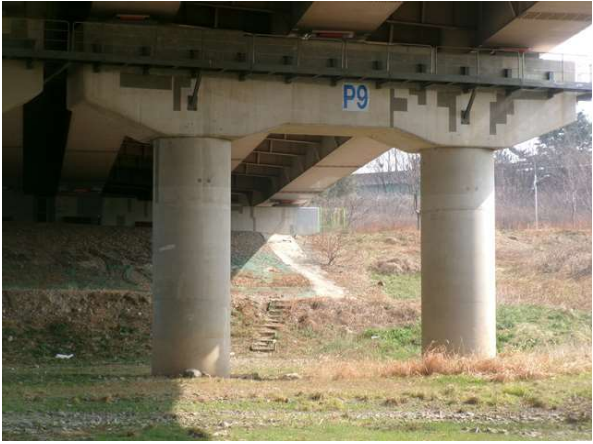
| 손상현황 | • P9 기둥부 망상균열 -보수- | 손상현황 | • P10 코핑부 균열(0.3mm미만) |
| 원 인 | • - | 원 인 | • 건조수축, 온도변화 등 |

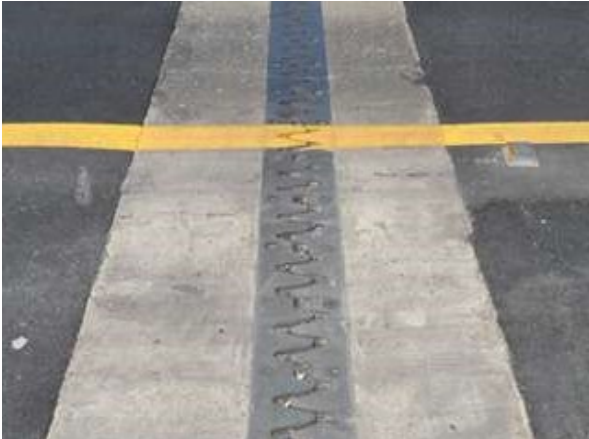
| 손상현황 | • A1 후타재 망상균열 | 손상현황 | • A2 후타재 박리 |
| 원 인 | • 반복통행운하중, 열화 등 | 원 인 | • 공용기간 증가, 열화 등 |

| 조치방안 | • 주의관찰 후 재설치 | 조치방안 | • 주의관찰 후 재설치 |

- 신축이음장치에서 조사된 후타재 망상균열, 박리의 경우 공용기간 증가, 열화, 반복통행운하중 등 복합적인 원인에 의한 손상으로 손상의 정도가 경미하여 부재의 기능성 및 차량통행에 영향을 미치는 손상은 아니며 이에 즉각적인 보수를 실시하기 보다는 주기적인 점검을 통하여 손상의 진전여부를 확인하고, 손상의 진전시 재설치 등 적절한 보수방안을 선정하여 보수를 실시하는 것이 바람직할 것으로 사료된다.

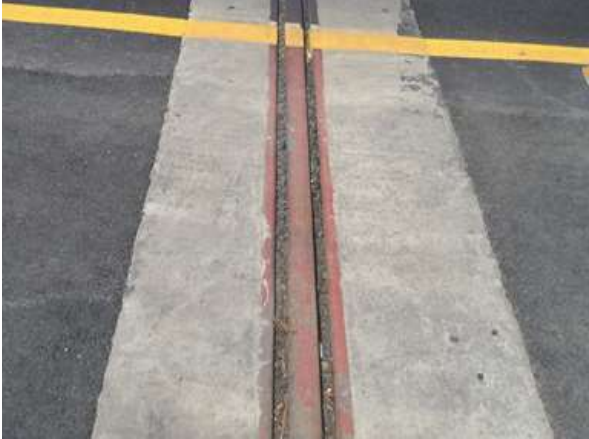
| 손상현황 | • P4 후타재 망상균열 | 손상현황 | • P8 후타재 망상균열 |
| 원 인 | • 반복통행운하중, 열화 등 | 원 인 | • 반복통행운하중, 열화 등 |

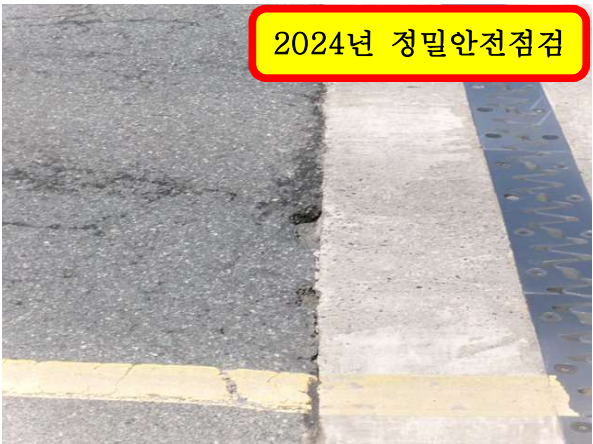
| 손상현황 | • S1 접속부 포장파손 (0.2m×0.5m) | 손상현황 | • S1 접속부 재포장 |

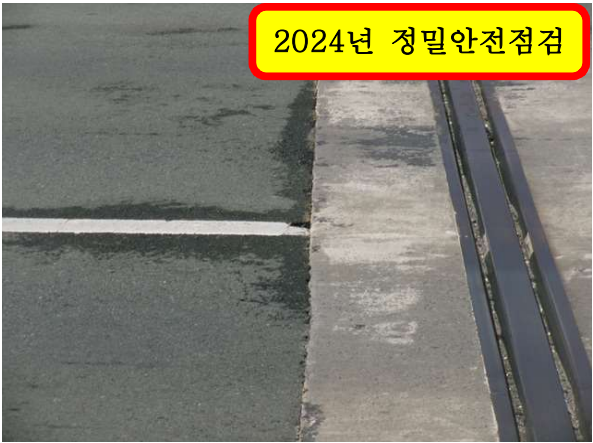
| 손상현황 | • S3 망상균열 (65.0m×8.0m) | 손상현황 | • S4 재포장 |

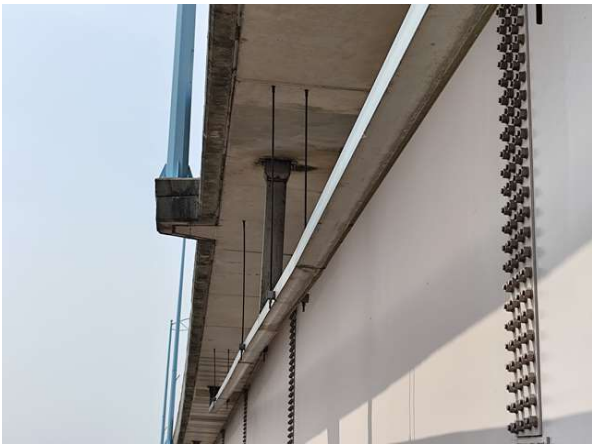
| 손상현황 | • S2 배수관 이음부 누수(1EA) | 손상현황 | • S2 배수관 이음부 누수(1EA) |
| 원 인 | • 공용기간 증가, 시공미흡 등 | 원 인 | • 공용기간 증가, 시공미흡 등 |

- 배수시설에서 조사된 배수관 파손의 경우 공용기간 증가, 시공미흡 등에 의한 손상으로 배수 시 이음부로의 누수를 방지하고 원활한 배수기능 확보를 위한 정비 등의 보수가 요망되고, 주기적인 정비로 배수구 및 배수관 막힘을 방지하는 유지관리가 필요하다.

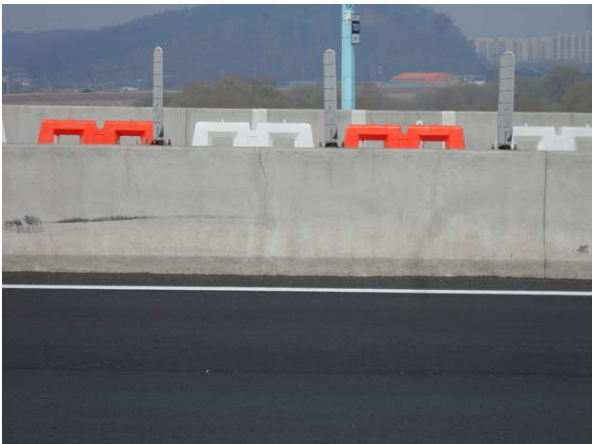
| 손상현황 | • S6 중분대 균열(0.3mm미만) | 손상현황 | • S6 중분대 균열(0.3mm미만) |
| 원 인 | • 건조수축, 온도변화 등 | 원 인 | • 건조수축, 온도변화 등 |

- 방호벽 및 중분대에서 조사된 균열(0.3mm미만)의 경우 건조수축, 온도변화 등에 의한 손상으로 방호벽의 기능성에 영향을 미치는 손상은 아닌 것으로 판단되며, 즉각적인 보수를 실시하기 보다는 주기적인 점검을 통한 유지관리를 실시하고 손상의 진전시 표면처리 등의 보수를 실시하는 것이 바람직할 것으로 사료된다.

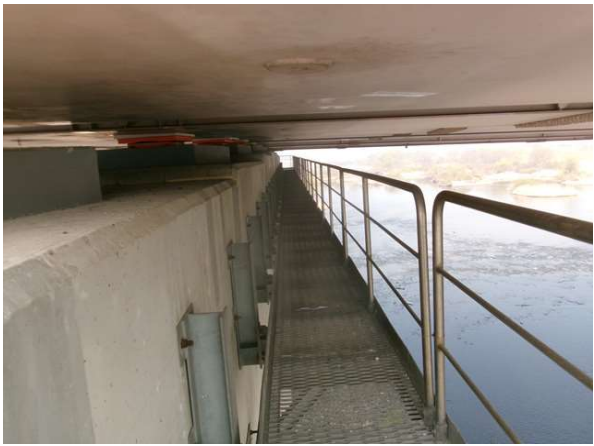
| 손상현황 | • P6 점검로 난간파손 | 손상현황 | • P5 점검로 상태현황 |

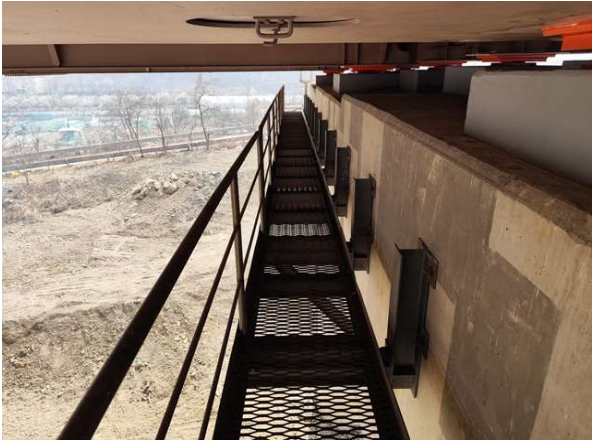
| 손상현황 | • P3 점검로 상태현황 | 손상현황 | • P7 점검로 볼트 상태현황 |

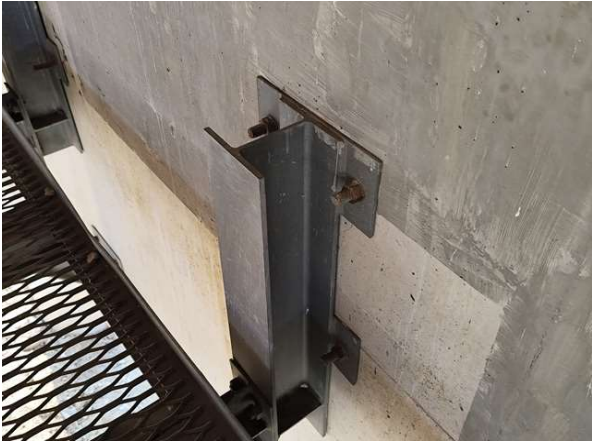
| 손상현황 | • P8 점검로 볼트 상태현황 | 손상현황 | • P9 점검로 볼트 상태현황 |

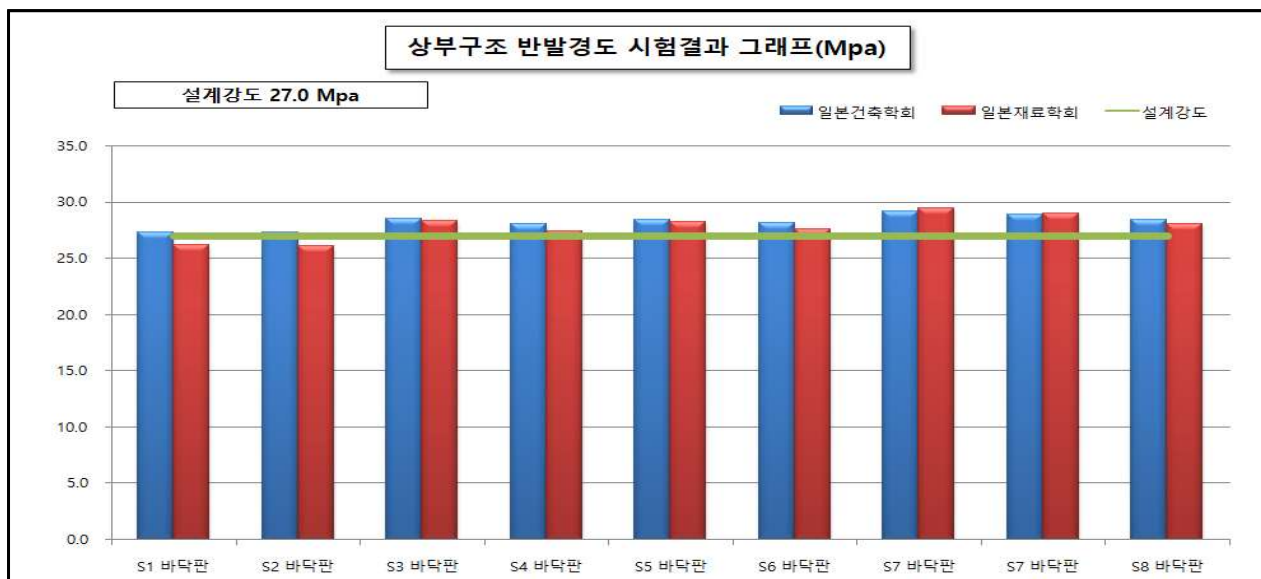
【그림 1.4.3】 상부구조 반발경도시험 측정결과(범물방향)

- 반발경도법에 의한 압축강도 측정결과 상부구조(바닥판하면) 27.2~29.1MPa, 하부구조(교대 및 교각) 25.1~28.0MPa로 측정되었으며, 설계기준 압축강도(바닥판하면: 27.0MPa, 교대 및 교각: 24.0MPa)를 전반적으로 상회하여 콘크리트의 강도상태는 양호한 것으로 확인된다. 또한 비건전부의 측정강도가 설계기준 압축강도를 상회하고, 건전부 대비 99.3%로 콘크리트의 강도는 양호한 상태로 판단된다. 따라서, 금회 시험을 실시한 콘크리트 강도는 공용년수 경과에 따른 강도 저하가 발생되지 않은 것으로 판단된다.

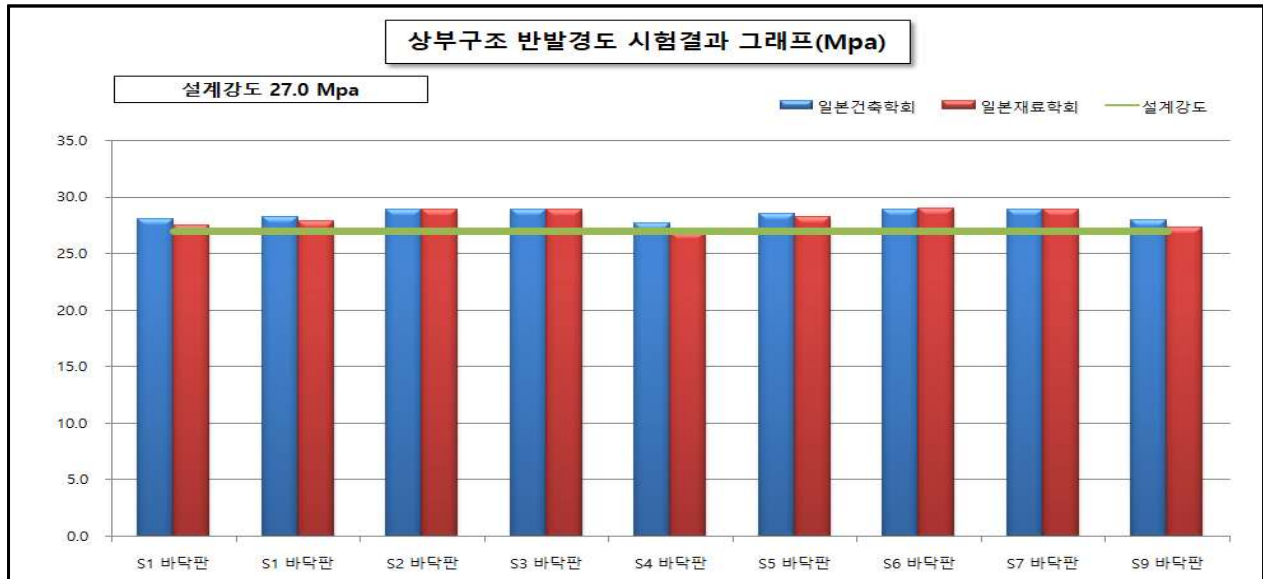
【그림 1.4.5】 상부구조 반발경도시험 측정결과(안심방향)

- 반발경도법에 의한 압축강도 측정결과 상부구조(바닥판하면) 27.7~28.9MPa, 하부구조(교대 및 교각) 26.9~28.1MPa로 측정되었으며, 설계기준 압축강도(바닥판하면: 27.0MPa, 교대 및 교각: 24.0MPa)를 전반적으로 상회하여 콘크리트의 강도상태는 양호한 것으로 확인된다. 또한 비건전부의 측정강도가 설계기준 압축강도를 상회하고, 건전부 대비 101.1%로 콘크리트의 강도는 양호한 상태로 판단된다. 따라서, 금회 시험을 실시한 콘크리트 강도는 공용년수 경과에 따른 강도 저하가 발생되지 않은 것으로 판단된다.

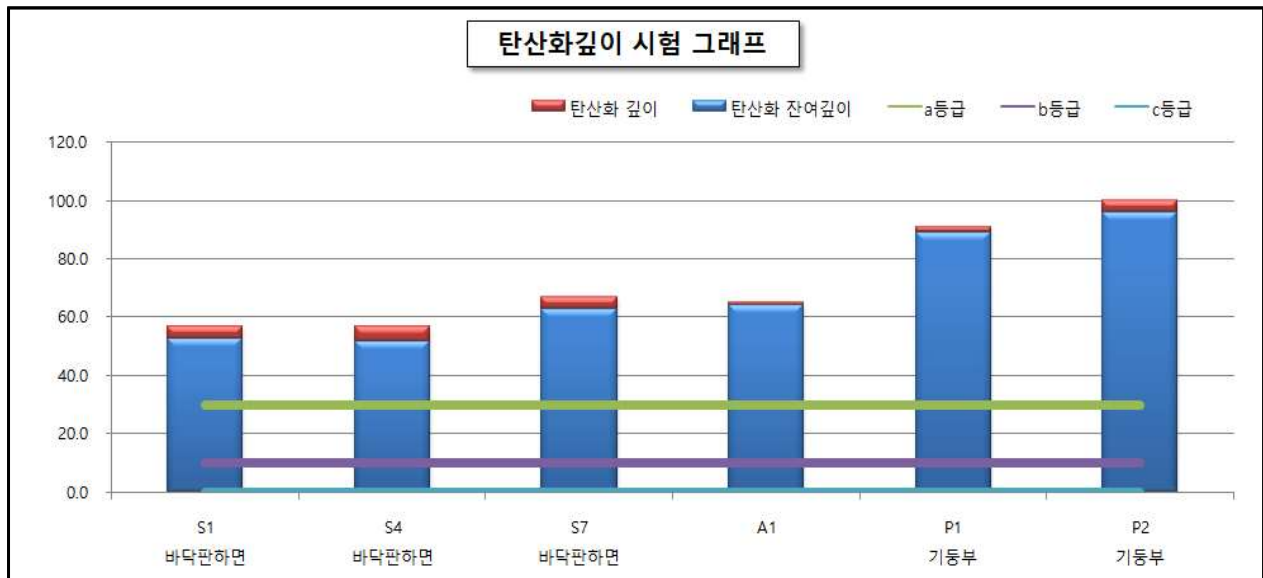
【그림 1.4.8】 탄산화 깊이 측정결과(안심방향)

| 구 분 | 탄산화 깊이(mm) | 잔여깊이(mm) | 비고 |
|---|---|---|---|
| 상부구조 | 4.0 ~ 5.5 | 51.5 ~ 67.0 | |
| 하부구조 | 1.0 ~ 4.0 | 64.0 ~ 96.0 | |

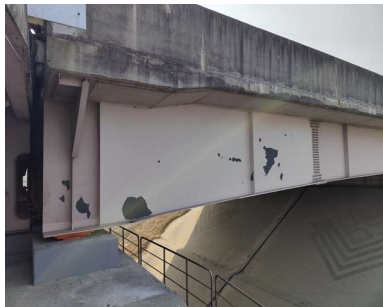
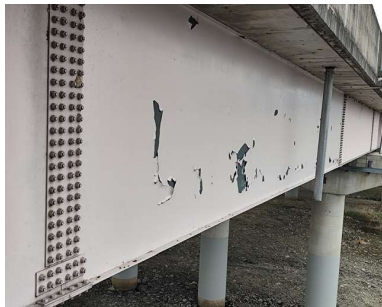
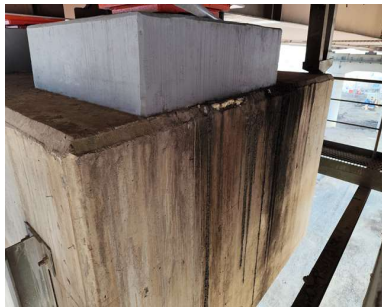
| ① 거더 및 거더외부 범물, 안심방향 S1~6 도장박리, 박락 - 진전 여부확인 | ② 교각 범물, 안심방향 P1~P8 표면오염, 누수오염 - 진전 여부확인 | |

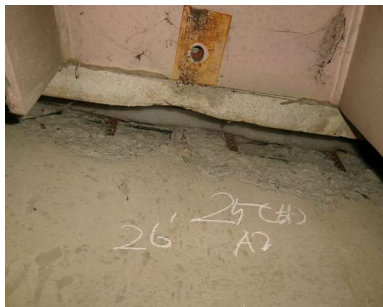
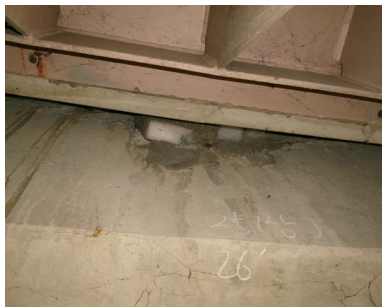
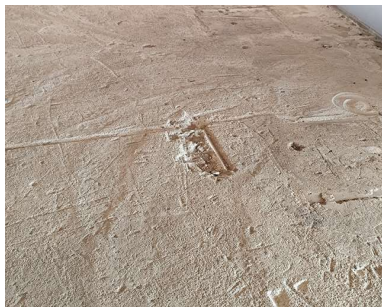
| ③ 교대 안심방향 A2 파손 및 철근노출 - 진전 여부확인 | ④ 교각 안심방향 P3 파손 - 진전 여부확인 | |
