## 제2편 시 설 물 편

## 3. 연호고가교

### 3. 연호고가교

#### 3.1 시설물의 개요

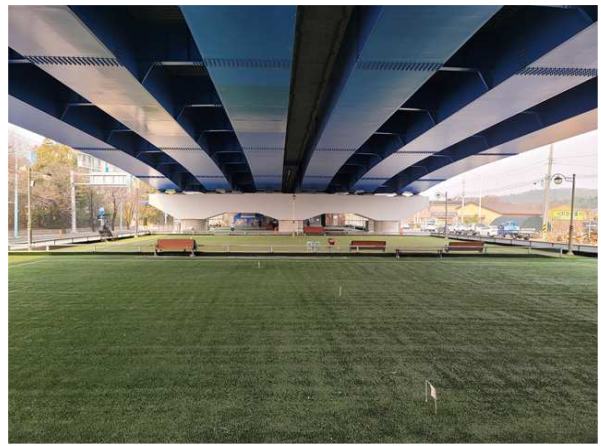
교각 P4 코핑부 상태현황
