(주)명성엔지니어링

대구 동부순환도로 (주)

2026년 상반기 시설물 전기 및 정밀안전점검 기술용역

가천교

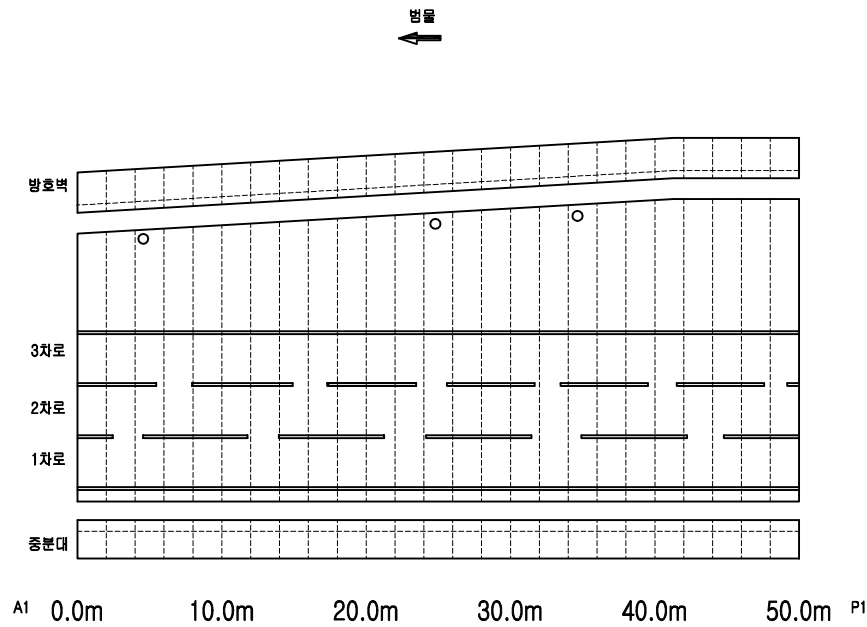
① 배수관 접합부 누수  
1EA

② 충분리  
0.2X1.0

| 번호 | 위치 | 손상내용 | 손상물량 | | | | | 비고 |
|---|---|---|---|---|---|---|---|---|
| 1 | 배수시설 | 배수관 집합부 누수 | - | - | 1 | EA | 1.00 | 신규 |
| 2 | 배덕편차면 | 출분리 | 0.2 | 1.0 | 1 | m | 0.20 | 신규 |
