연호지하차도

(주)명성엔지니어링

대구 동부순환도로 (주)

2026년 상반기 시설물 정기 및 정밀안전점검 기술용역

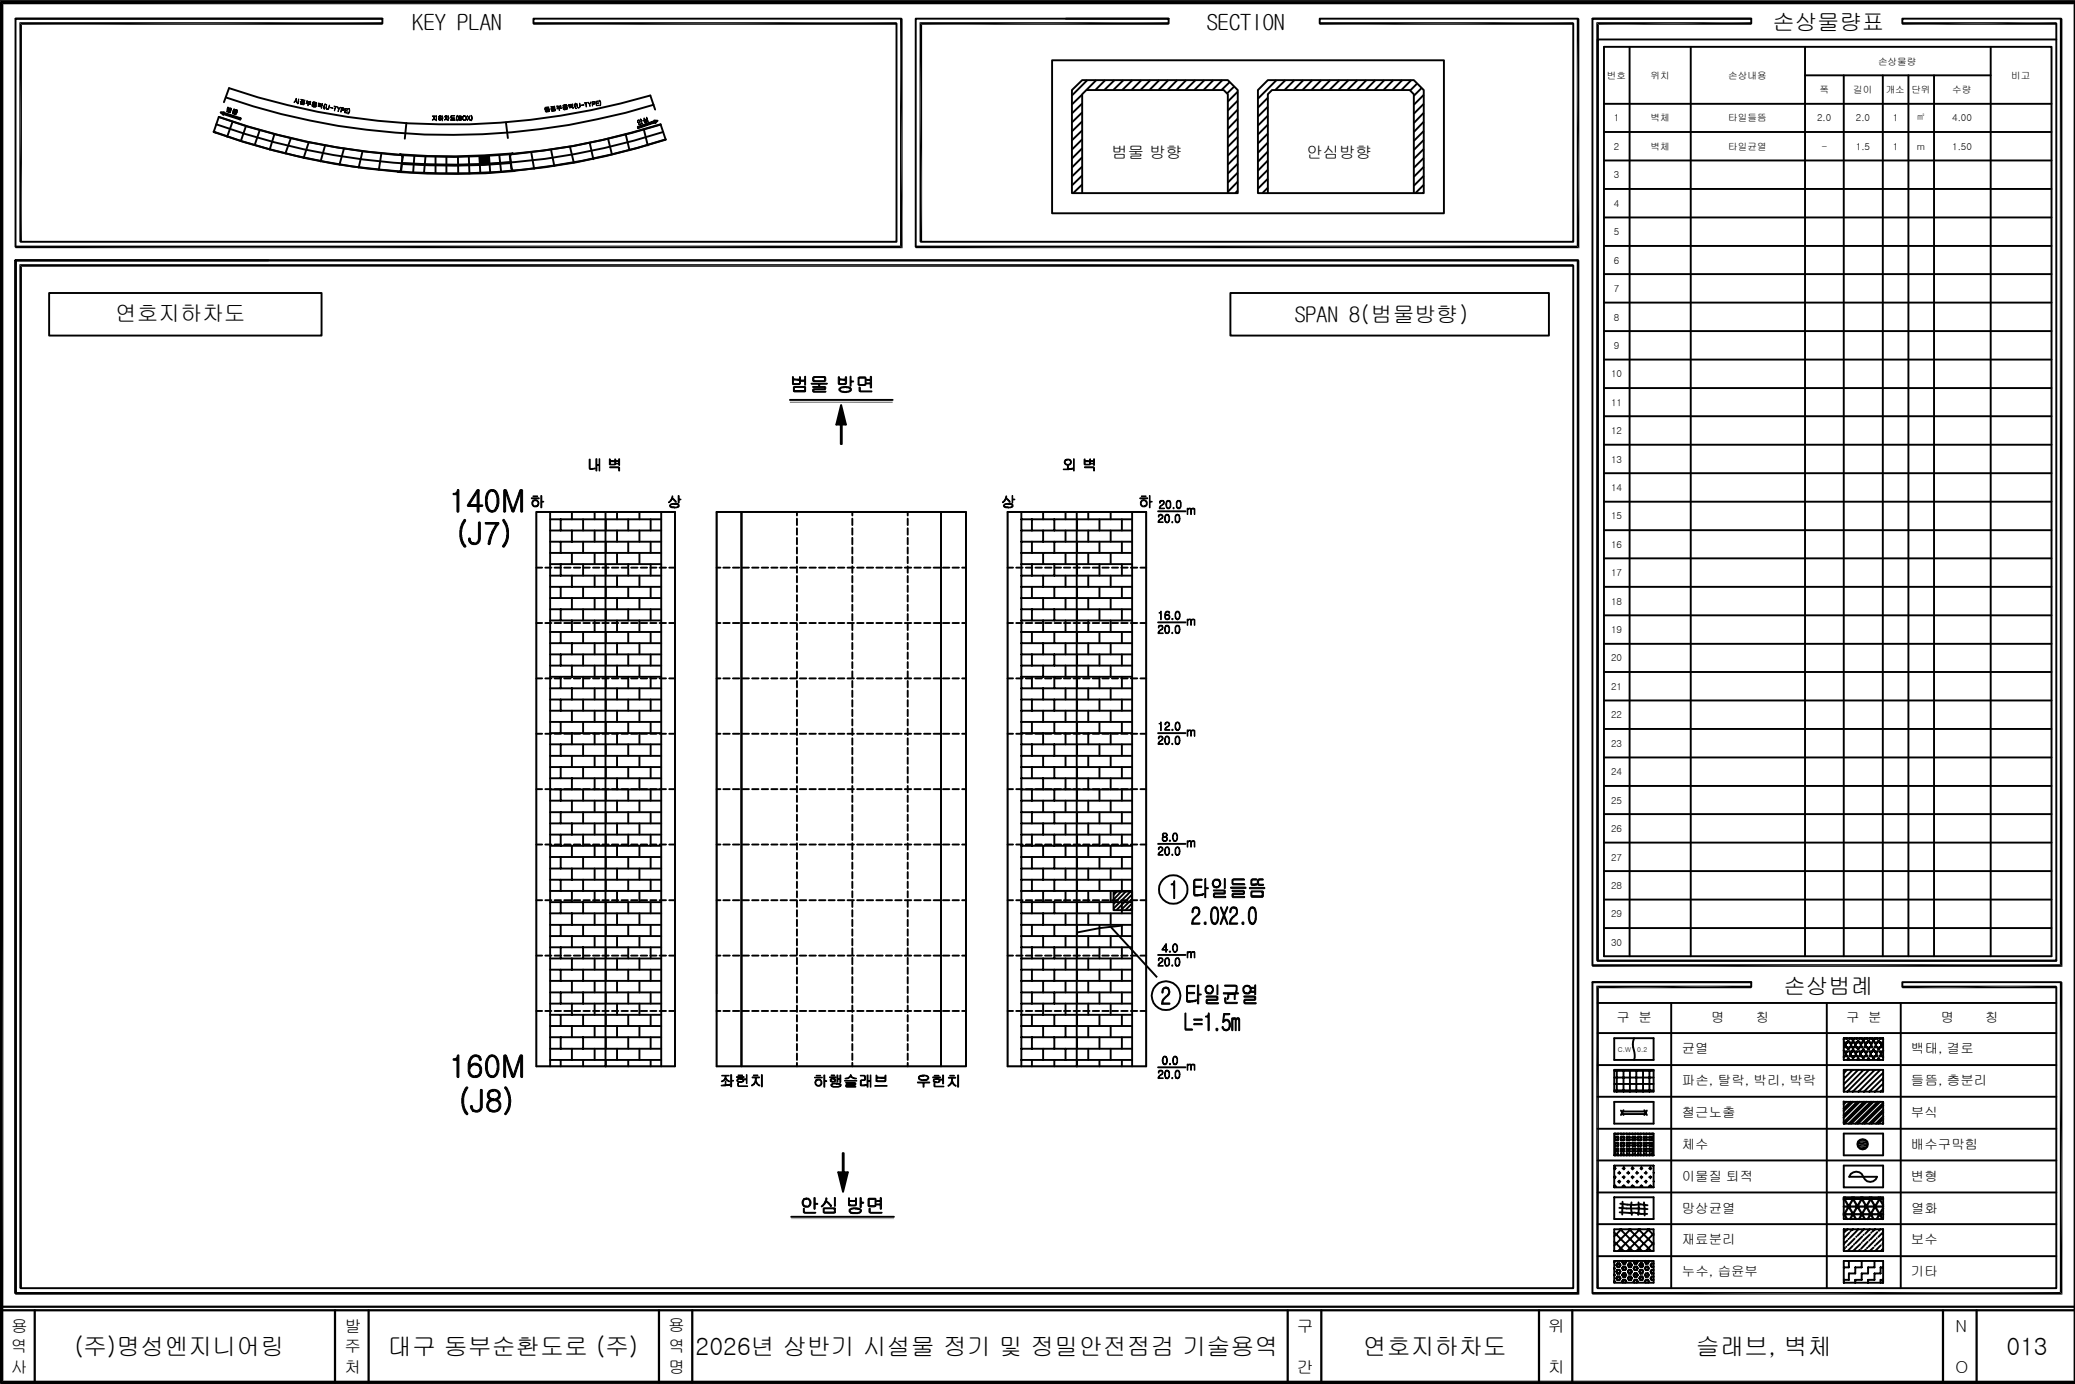
012

| 번호 | 위치 | 손상내용 | 손상물량 | | | | | 비고 |
|---|---|---|---|---|---|---|---|---|
| 2 | 벽체 | 타일균열 | - | 1.5 | 1 | m | 1.50 | |

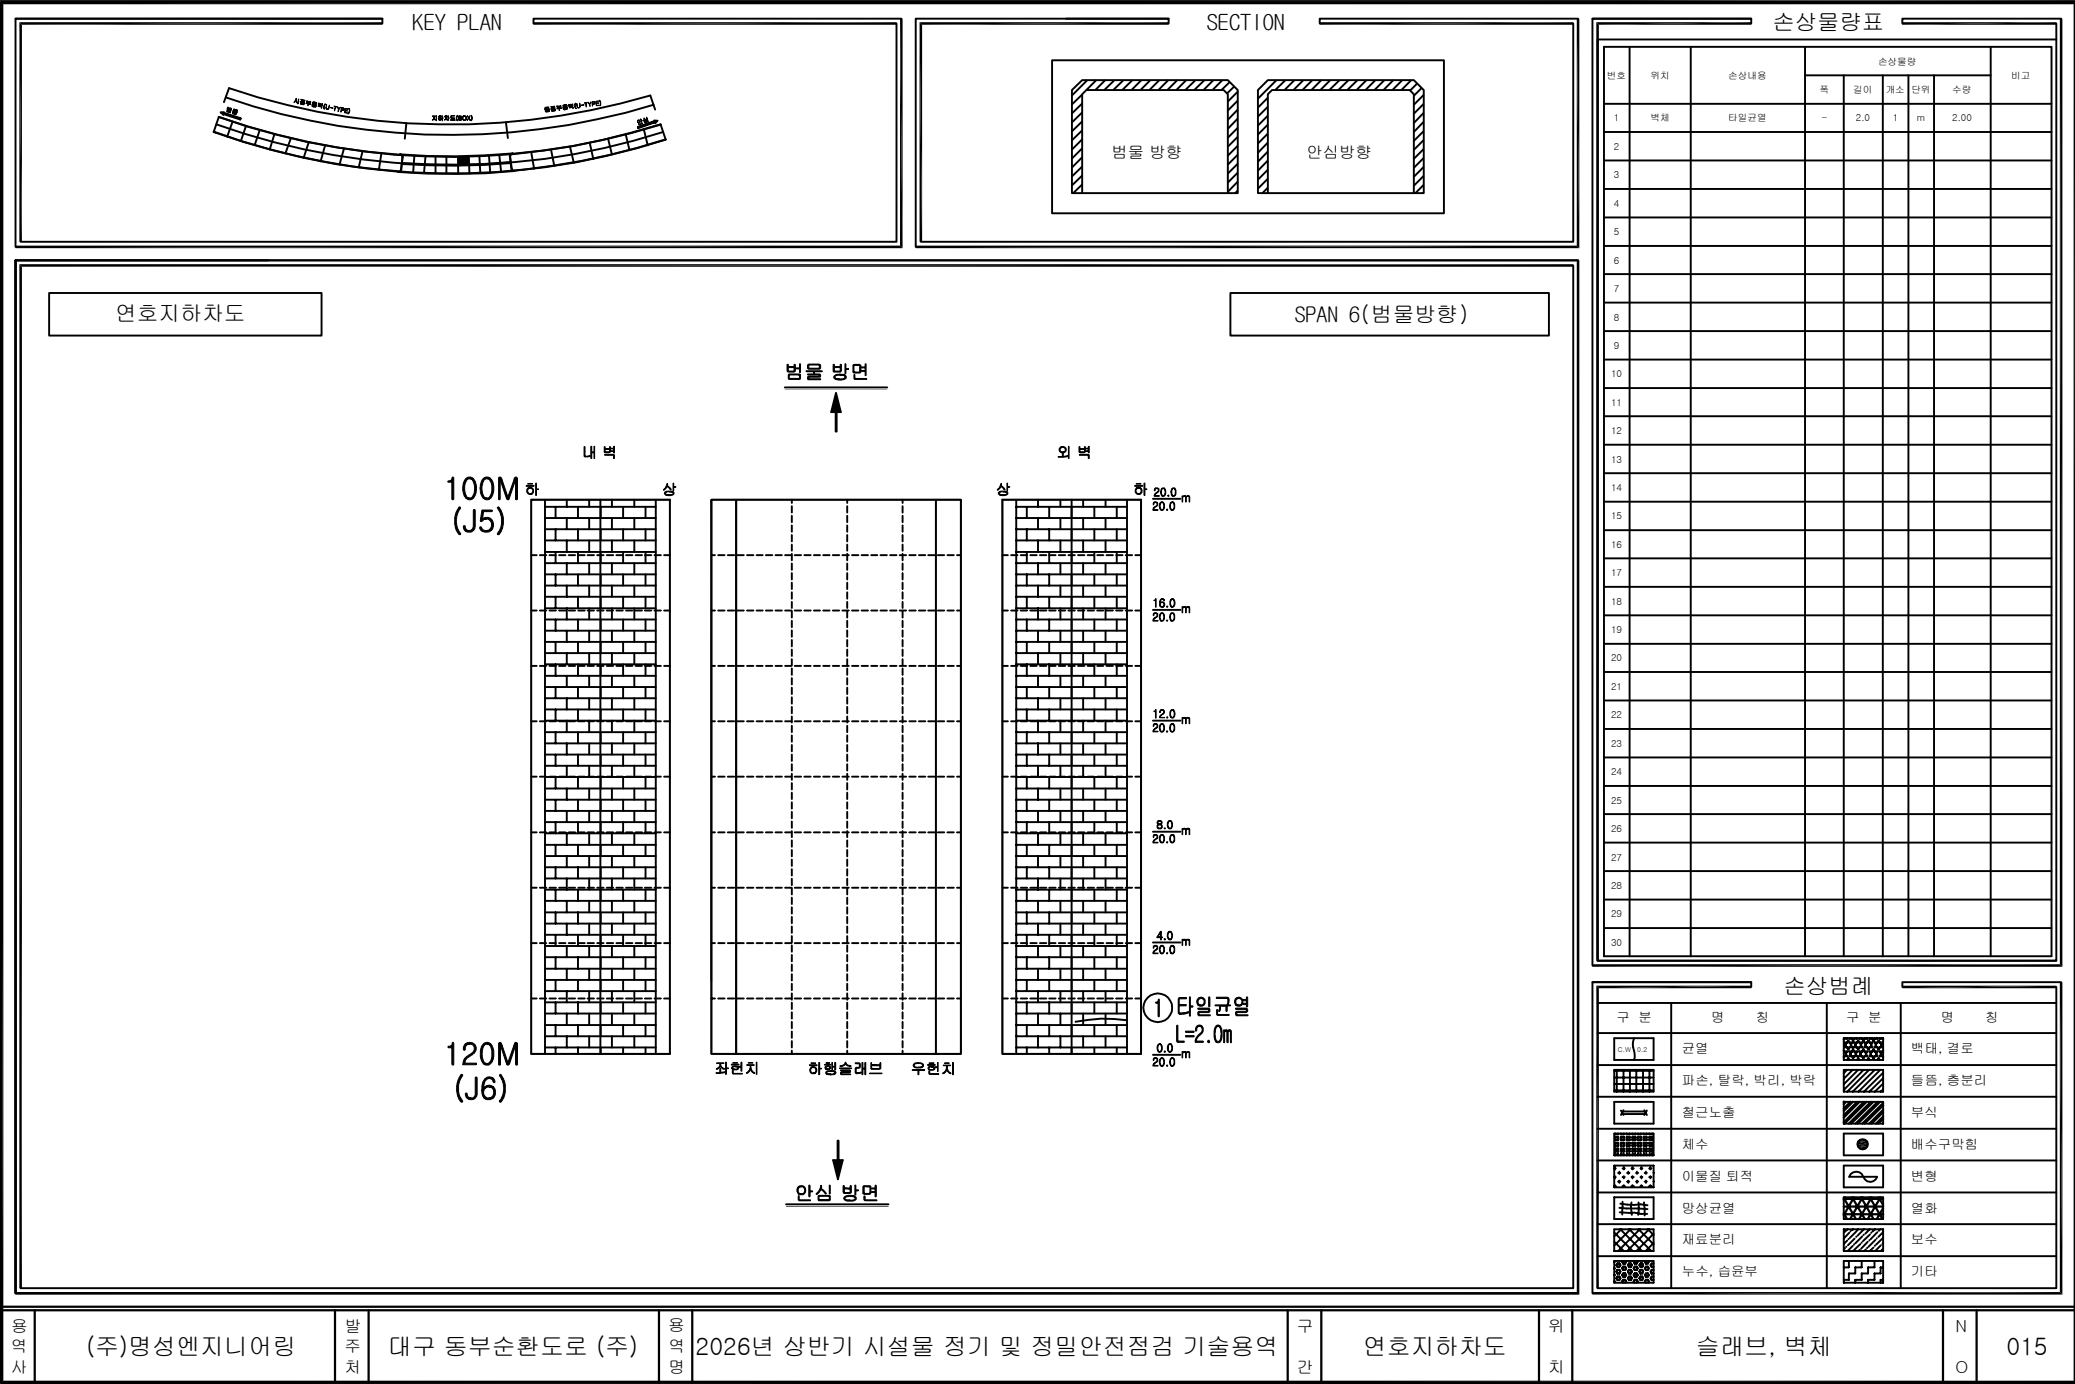
014

| 번호 | 위치 | 손상내용 | 손상물량 | | | | | 비고 |
|---|---|---|---|---|---|---|---|---|
| 1 | 벽체 | 타일균열 | - | 2.0 | 1 | m | 2.00 | |

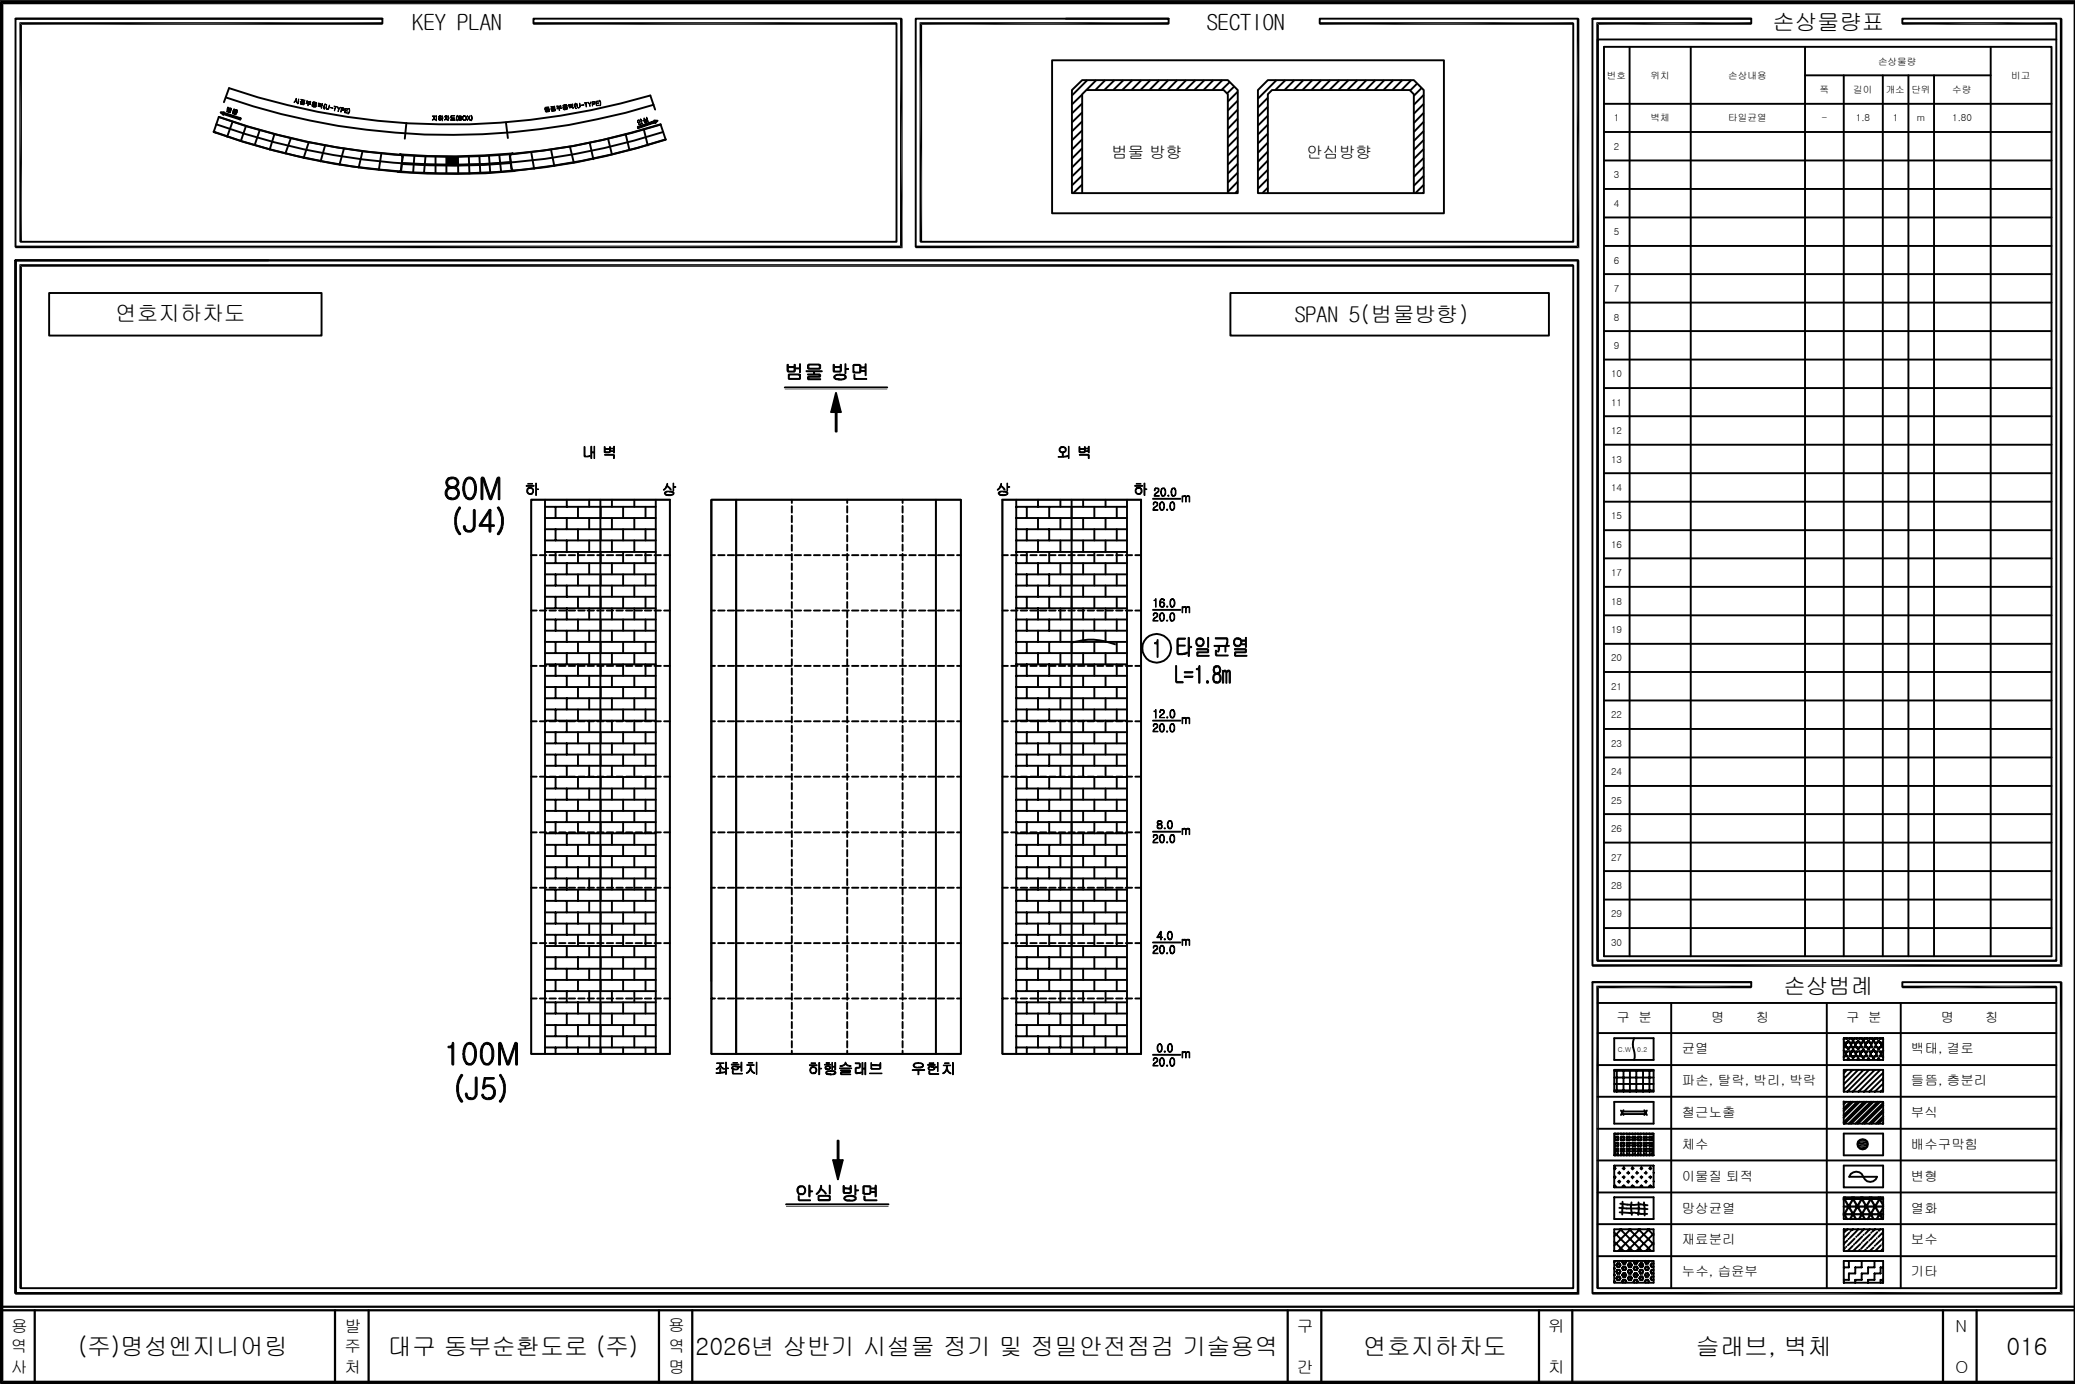
015

| 번호 | 위치 | 손상내용 | 손상물량 | | | | | 비고 |
|---|---|---|---|---|---|---|---|---|
| 1 | 벽체 | 타일균열 | - | 1.8 | 1 | m | 1.80 | |
