## 25. 술 정 교

## 25. 솔정교(기타종)

점검일자 : 2026년 04월 07일

| 시 설 물 명 | 솔정교 | 관 리 주 체 | 서울지방국토관리청<br>의정부국토관리사무소 |

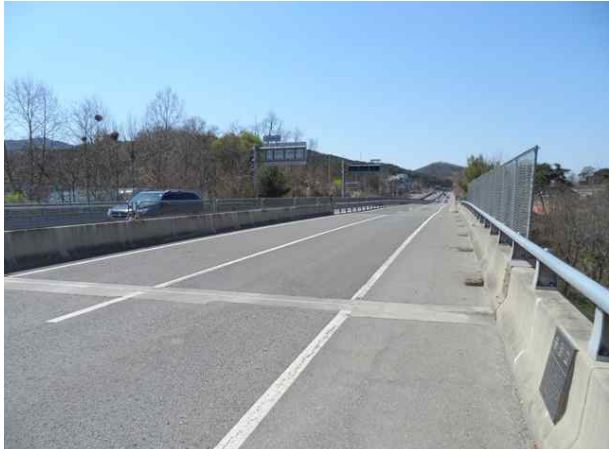
| <p>교면포장 전경</p> | <p>신축이음장치 전경</p> |

| 부재(부위) | 2025년 하반기 정기안전점검 | 2026년 상반기 정기안전점검 |
|---|---|---|
| 교면포장 | - 포장 망상균열<br>- 접속부 망상균열 | - 포장 망상균열<br>- 접속부 망상균열 |

| 점검부위 | | 점검결과 | 발생원인 | 조치 필요사항 | 사진번호 |
|---|---|---|---|---|---|
| 교면포장 | | · 포장 망상균열<br>· 접속부 망상균열 | · 차량운하중, 공용기간 증가 | · 재포장 | 08~10 |

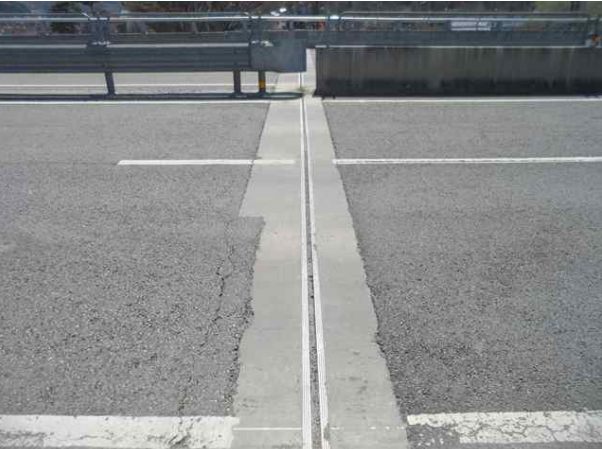
| 부재(부위) | 2025년 하반기 정기안전점검 | 2026년 상반기 정기안전점검 |
|---|---|---|
| 신축이음 | - 후타재 균열(0.3mm미만)<br>- 후타재 파손<br>- 접속부 단차<br>- 유간 토사퇴적<br>- 하부누수 | - 후타재 균열(0.3mm미만)<br>- 후타재 파손<br>- 접속부 단차<br>- 유간 토사퇴적<br>- 하부누수 |

| 점검부위 | | 점검결과 | 발생원인 | 조치 필요사항 | 사진번호 |
|---|---|---|---|---|---|
| 신축이음 | | · 후타재 균열(0.3mm미만)<br>· 후타재 파손<br>· 접속부 단차<br>· 유간 토사퇴적<br>· 하부누수 | · 건조수축, 온도변화<br>· 차량운하중, 외부충격<br>· 시공초기 침하<br>· 차량 반복통행<br>· 공용기간증가, 열화 | · 주의관찰<br>· 단면보수<br>· 주의관찰<br>· 정비<br>· 하부물받이재설치 | 11~13 |

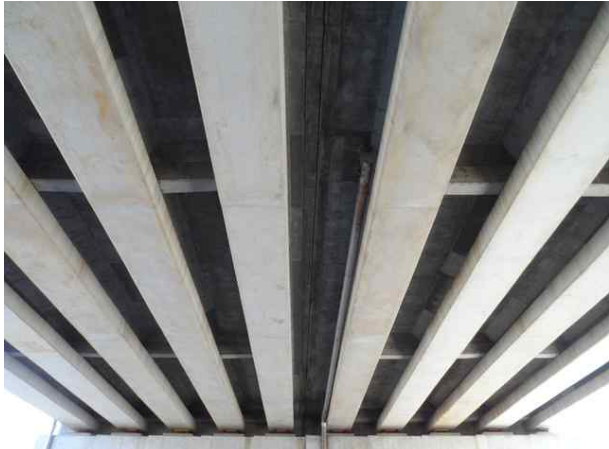
| <p>바닥판하면 전경</p> | <p>거더 전경</p> |

| 점검부위 | | 점검결과 | 발생원인 | 조치 필요사항 | 사진번호 |
|---|---|---|---|---|---|
| 바닥판 | | · 백태<br>· 백태 및 층분리 | · 습윤흡착<br>· 손상부 수분침투 | · 표면처리<br>· 단면보수(방청) | 01~02 |

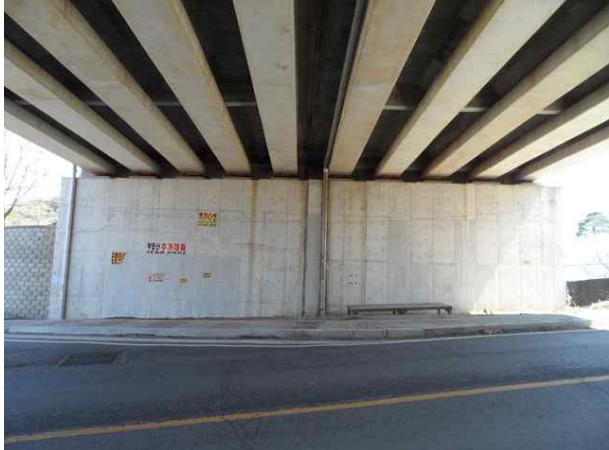
| <p>교대 전경</p> | <p>교량받침 전경</p> |

| 부재(부위) | 2025년 하반기 정기안전점검 | 2026년 상반기 정기안전점검 |
|---|---|---|
| 교대 | - 균열(0.3mm미만)<br>- 파손<br>- 표면오염 | - 균열(0.3mm미만)<br>- 파손<br>- 표면오염 |

| 점검부위 | | 점검결과 | 발생원인 | 조치 필요사항 | 사진번호 |
|---|---|---|---|---|---|
| 교대 | | · 균열(0.3mm미만)<br>· 표면오염<br>· 파손 | · 건조수축, 온도변화<br>· 신축이음 하부 우수유입<br>· 외부충격 | · 표면처리<br>· 단면보수 | 03~07 |
