## 1.10 노전천교

본 시설물은 충청남도 예산군 광시면 노전리 산 51-5 에 위치한 총연장 250.0m, 교폭 14.4m, 상부구조 DR Girder로 구성되어 있고, 2024년 준공후 약 2년간 공용중인 1종 시설물이다.

## 가. 정기안전점검표

## 나. 정기안전점검 실시결과 요약표

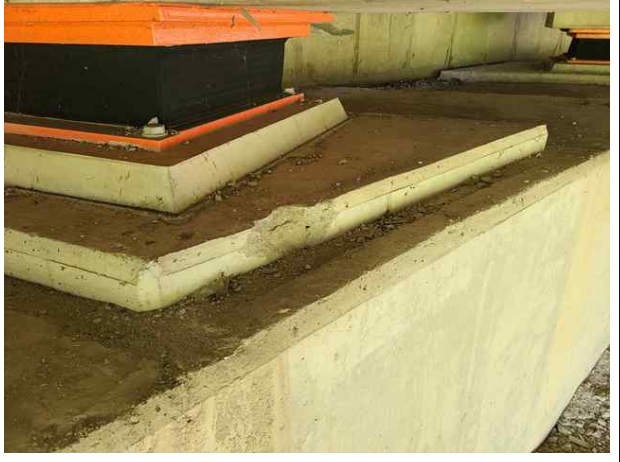
| 12<br>(25년 하반기) | 교량받침(A1-SH5) 받침콘크리트<br>파손 | 12<br>(26년 상반기) | 교량받침(A1-SH5) 받침콘크리트<br>파손 |

| 점검부위 | | 점검결과 | 발생원인 | 조치<br>필요사항 | 사진<br>번호 |
|---|---|---|---|---|---|
| 받침 | | · 무수축몰탈<br>균열(0.3mm미만)<br>· 박리, 파손, 재료분리 | · 건조수축 및 온도변화<br>· 외부충격, 품질관리미흡 | · 표면처리<br>· 단면보수 | 12, 13<br>14, 15 |

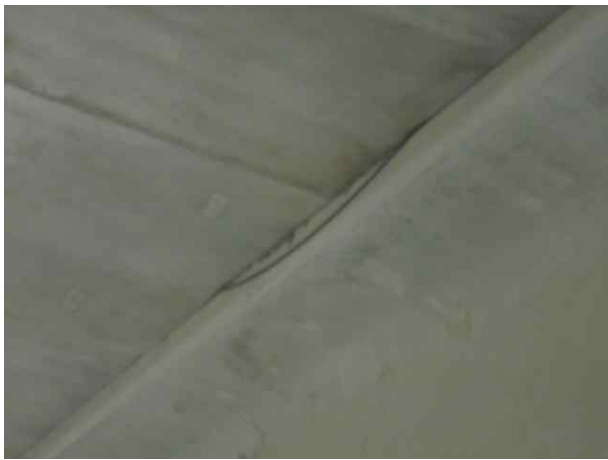
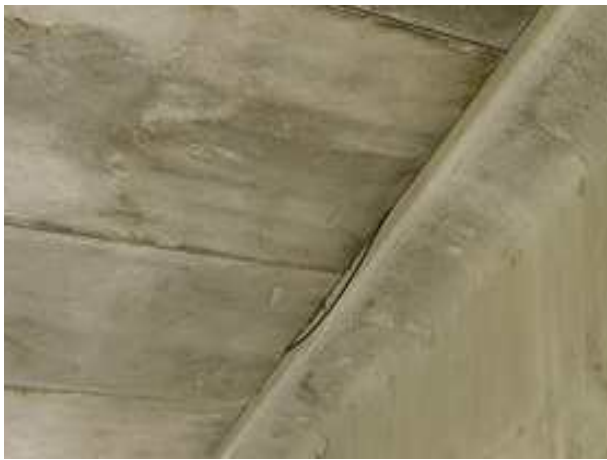
| 16<br>(25년 하반기) | 바닥판 하면(S1) 고무관 탈락 | 16<br>(26년 상반기) | 바닥판 하면(S1) 고무관 탈락 |

| 점검부위 | | 점검결과 | 발생원인 | 조치<br>필요사항 | 사진<br>번호 |
|---|---|---|---|---|---|
| 바닥판 | | · 균열(0.3mm미만)<br>· 고무판 탈락 | · 건조수축 및 온도변화<br>· 시공미흡 | · 표면처리<br>· 정비 | 16, 17 |
