## 1.24 무한천2교

본 시설물은 충청남도 예산군 신암면 두곡리 524-1 에 위치한 총연장 461.0m, 교폭 24.3m, 상부구조 IPC Girder로 구성되어 있고, 2024년 준공후 약 2년간 공용중인 1종 시설물이다.

## 가. 정기안전점검표

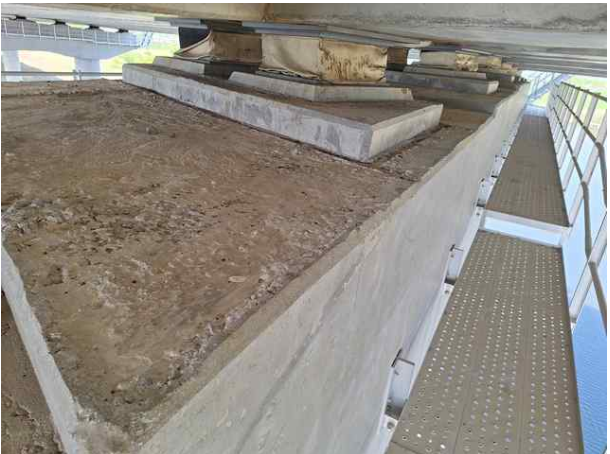
| 20<br>(25년 하반기) | — | | |

| | | 20<br>(26년 상반기) | 교각(P3) 코핑부<br>망상균열(0.3mm미만) |
