## 1.29 승지물천교(익산)

본 시설물은 충청남도 예산군 대흥면 교촌리 산 6-36 에 위치한 총연장 180.0m, 교폭 12.7~16.1m, 상부구조 변단면 PSC-I BEAM 형식으로 구성되어 있고, 2024년 준공 후 약 2년간 공용중인 1종 시설물이다.

## 가. 정기안전점검표

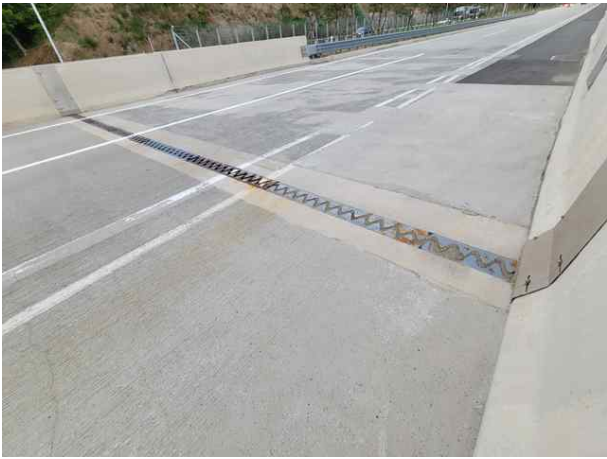
| 09<br>(25년 하반기) | — | 09<br>(26년 상반기) | 신축이음 익산방향(A1) 본체 부식 |

| 08<br>(25년 하반기) | — | 08<br>(26년 상반기) | 방호벽 익산방향(S4) 외측 접속부<br>파손 |
