## 1.45 월선2교(평택)

1.45 월선2교(평택)

## 가. 정기안전점검표

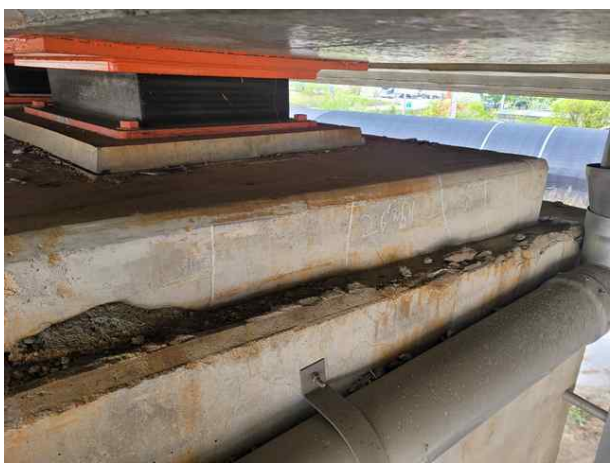
| | | 16<br>(25년 하반기) | 16<br>(26년 상반기) |

| | | 15<br>(25년 하반기) | 15<br>(26년 상반기) 교량받침(P2-SH04) 무수축물탈<br>단면불량 |

| 점검부위 | | 점검결과 | 발생원인 | 조치<br>필요사항 | 사진<br>번호 |
|---|---|---|---|---|---|
| 받침 | | · 무수축몰탈 받침콘크리트<br>균열(0.3mm미만)<br>· 무수축몰탈 파손, 단면불량<br>· 플레이트 부식 | · 건조수축 및 온도변화<br>· 시공미흡, 외부충격, 다짐미흡<br>· 시공미흡, 장기공용 | · 표면처리<br>· 단면보수<br>· 재도장 | 13, 14<br>15, 16<br>17, 18 |
