## 1.49 장수1교

# 1.49 장수1교

본 시설물은 경기도 평택시 현덕면 권관리 산 20-6 에 위치한 총연장 156.0m, 교폭 25.6m, 상부구조 강아치교+슬래브교 형식으로 구성되어 있고, 2024년 준공후 약 2년간 공용중인 2종 시설물이다.

## 가. 정기안전점검표

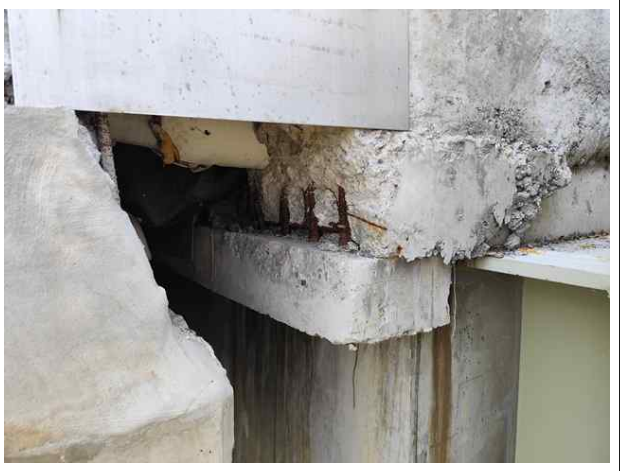
| 16<br>(25년 하반기) | — | 16<br>(26년 상반기) | 바닥판하면(S2) 파손 및 철근노출 |

| 점검부위 | | 점검결과 | 발생원인 | 조치<br>필요사항 | 사진<br>번호 |
|---|---|---|---|---|---|
| 바닥판 | | · 균열(0.3mm미만), 망상균열<br>· 파손 및 철근노출 | · 건조수축 및 온도변화<br>· 시공미흡, 외부충격 | · 단면보수(방청) | 13, 14<br>15, 16<br>17 |

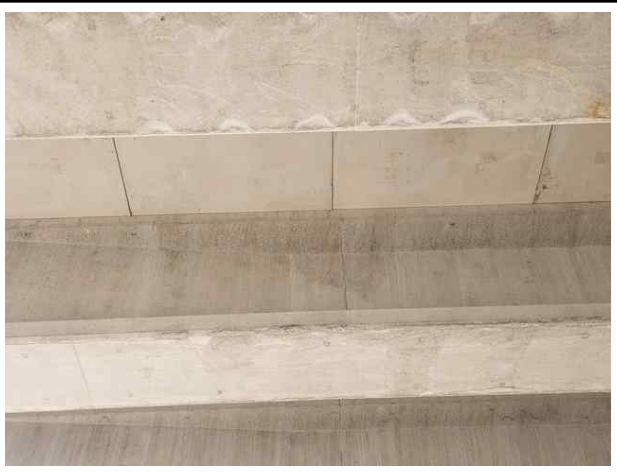
| 19<br>(25년 하반기) | 가로보(S2) 박락 | 19<br>(26년 상반기) | 가로보(S2) 박락 |

| 점검부위 | | 점검결과 | 발생원인 | 조치<br>필요사항 | 사진<br>번호 |
|---|---|---|---|---|---|
| 가로보 | | · 균열부백태, 백태<br>· 누수흔적<br>· 박락 | · 건조수축, 우수유입<br>· 우수유입<br>· 시공미흡, 외부충격 | · 단면보수 | 18, 19<br>20, 21 |

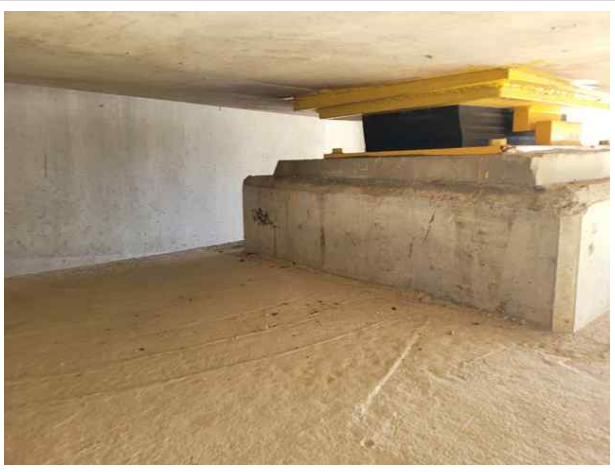
| | | 26<br>(25년 하반기) | 26<br>(26년 상반기) 교량받침 (P2-SH03) 받침콘크리트 재료분리 |

| 점검부위 | | 점검결과 | 발생원인 | 조치<br>필요사항 | 사진<br>번호 |
|---|---|---|---|---|---|
| 받침 | | · 무수축몰탈, 받침콘크리트<br>균열(0.3mm미만),<br>망상균열 · 무수축몰탈<br>파손<br>· 받침콘크리트 재료분리<br>· 받침콘크리트 층분리 | · 건조수축 및 온도변화<br>· 시공미흡, 외부충격<br>· 시공미흡, 다짐미흡<br>· 시공미흡, 다짐미흡 | · 표면처리<br>· 단면보수<br>· 단면보수<br>· 단면보수 | 22, 23<br>24, 26<br>27 |

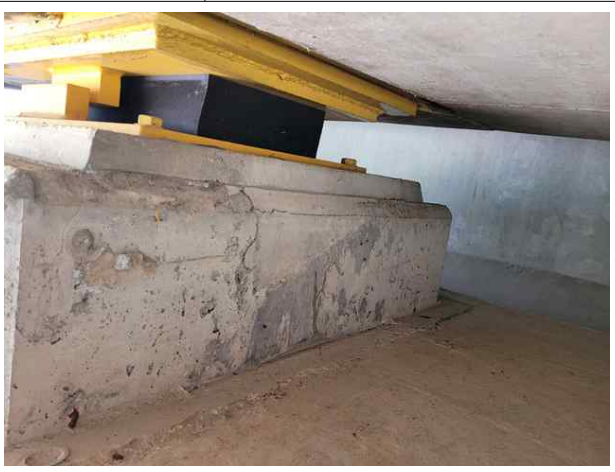
| | | 27<br>(25년 하반기) | 27<br>(26년 상반기) 교량받침 (P2-SH10) 받침콘크리트 층분리 |

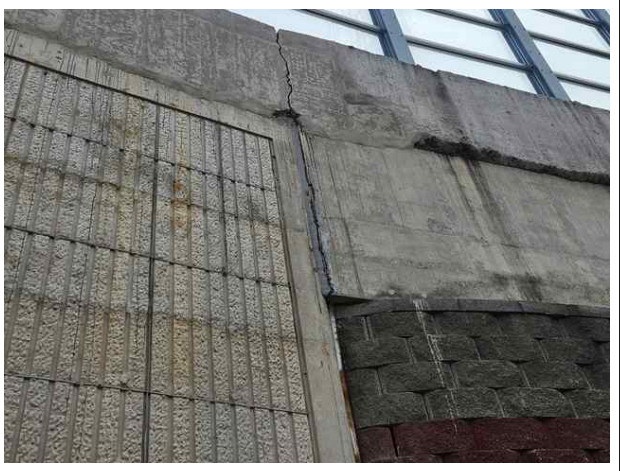
| 28<br>(25년 하반기) | — | 28<br>(26년 상반기) | 교대(A1) 날개벽 접속부 이격 |

| 점검부위 | | 점검결과 | 발생원인 | 조치<br>필요사항 | 사진<br>번호 |
|---|---|---|---|---|---|
| 교대 | | · 날개벽 접속부 실란트 파손<br>· 날개벽 접속부 이격<br>· 누수흔적 | · 시공미흡, 장기공용<br>· 시공미흡, 장기공용<br>· 우수유입 | · 실란트재시공<br>· 주의관찰<br>· 표면처리 | 28, 29<br>30 |

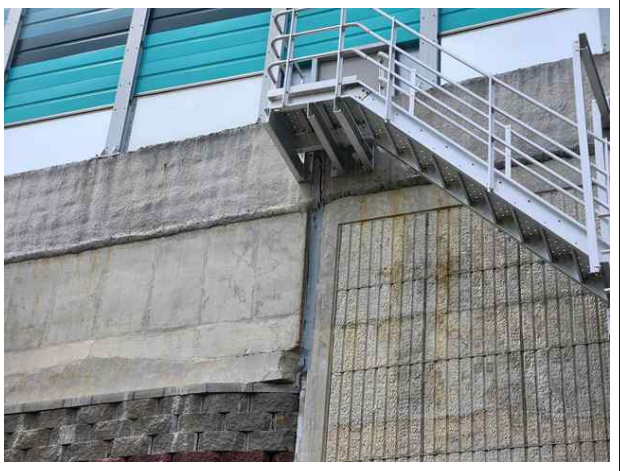
| 29<br>(25년 하반기) | — | 29<br>(26년 상반기) | 교대(A1) 날개벽 접속부 실란트파손 |
