## 4.4 절토사면 (STA.0+940~1+400)

4.4 절토사면(STA.0+940~1+400)

본 시설물은 충청남도 예산군 웅봉면 증곡리 71-1에 위치한 총연장 460.0m, 높이 36.0m의 절토사면으로, 2024년 준공후 약 2년간 공용중인 2종 시설물이다.

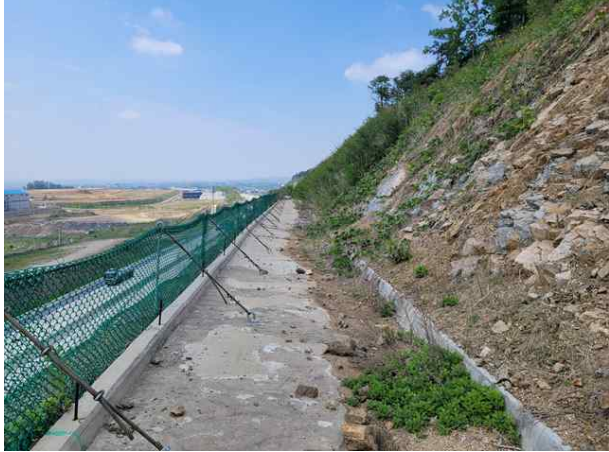
| <p>소단배수로 전경</p> | <p>산마루측구, 점검계단 전경</p> |

| 점검자 의견 | | <input checked="" type="checkbox"/> 점검결과 사면부 표층유실, 배수처리시설 소단배수로 토사퇴적이 조사되었다. 상기 손상부는 하절기 장마시 추가 손상 발생 가능성이 있으므로, 보수를 실시하는 유지관리가 필요하다. 그 외의 보호시설은 전반적으로 양호한 상태로 조사되었다. | | | | |

- 금회 정기안전점검 실시결과, 구조물에 안전성에 영향을 미치는 결함 및 손상은 발견되지 않았으며, 발생한 주요손상으로 사면부 표층유실, 배수처리시설에서 소단배수로 토사퇴적 등이 조사되었다. 발생한 손상들은 내구성 확보 차원의 적절한 보수 및 주기적인 관찰을 실시하는 유지관리가 필요할 것으로 판단된다.
