### 3. 양 노 3 교

### 3. 양노3교

## ① 정기안전점검표

점검일자 : 2026년 06월 23일

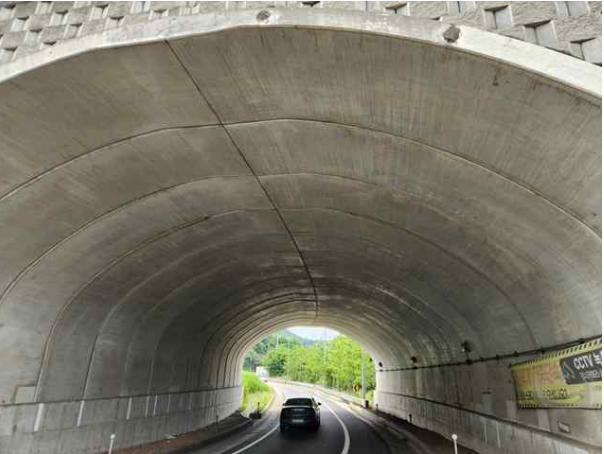
| <p>교면포장 전경</p> | <p>바닥판하면 전경</p> |

| 시 설 물 명 | | 양노3교 | 관 리 주 체 | 화성도시고속도로(주) |
|---|---|---|---|---|
| 점검자 의견 | | ■ 점검결과, 바닥판하면 Precast Arch부 미세균열 손상이 조사되어 시설물의 안전성 및 내구성을 위한 장기적인 유지관리를 위해 적절한 보수보강이 필요할 것으로 판단된다. | | |

| 점검부위 | | 점검결과 | 발생원인 | 조치 필요사항 | 사진번호 |
|---|---|---|---|---|---|
| 바닥판 | | · Precast Arch부<br>미세균열 | · 건조수축 | · 표면처리 | 01 |

- 현장조사 결과, 바닥판하면 Precast Arch부 미세균열 손상이 확인되었으며, 손상의 원인은 건조수축 등으로 판단되고, 표면처리 등의 조치가 필요하다.

- 본 시설물은 2017년 준공 이후 약 9년이 경과된 시설물로 연장 11.2m, 폭 32.3m의 기타 중 시설물이다.
- 금회 외관조사결과, 발생한 주요 손상으로는 바닥판하면 Precast Arch부 미세균열 손상이 확인되었으며, 손상에 맞는 내구성 확보를 위한 표면처리 등의 조치가 필요하다.
- 공중이 이용하는 시설 점검결과, 손상이 없는 양호한 상태로 조사되었다.
- 대상 시설물의 안전등급 산정 결과, ‘양호’로 산정되었다.
