## 5. 개 무 교

### 3. 개무교

점검일자 : 2026년 06월 23일

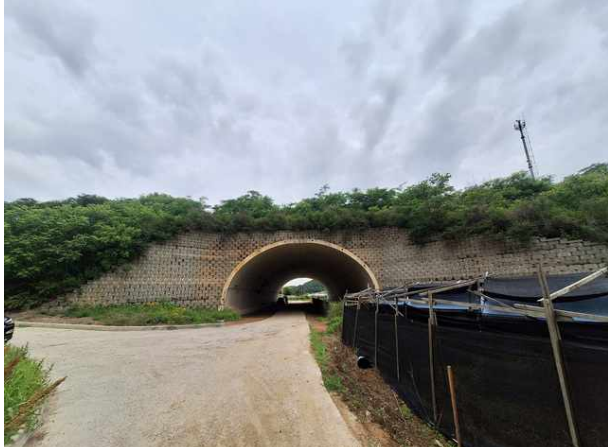
| <p>측면 전경 (매송방향)</p> | <p>난간 및 연석 전경</p> |

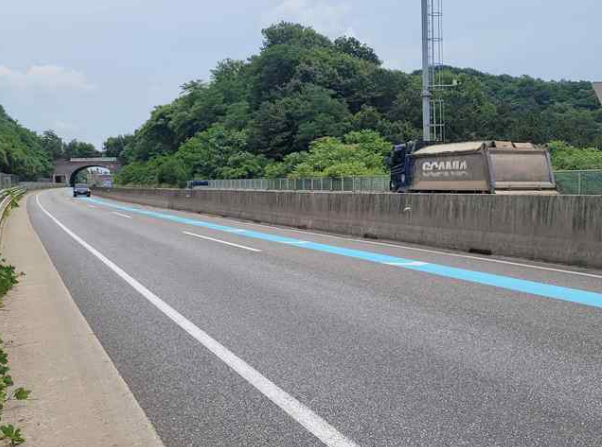
| 시 설 물 명 | | 개무교 | 관 리 주 체 | 화성도시고속도로(주) |
|---|---|---|---|---|
| | (3) 난간(방호울타리) 및 연석 | | 균열(0.3mm이상), 방음벽 유리 파손 | |

| 점검부위 | | 점검결과 | 발생원인 | 조치 필요사항 | 사진번호 |
|---|---|---|---|---|---|
| 난간 및 연석 | | · 균열(0.3mm이상)<br>· 방음벽 유리 파손 | · 건조수축, 시공초기<br>침하<br>· 외부충격 | · 단면보수<br>· 재설치 | |

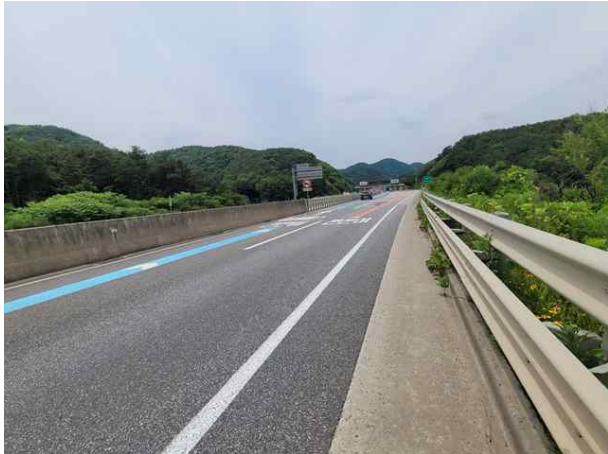
| <p>교면포장 전경</p> | <p>바닥판하면 전경</p> |

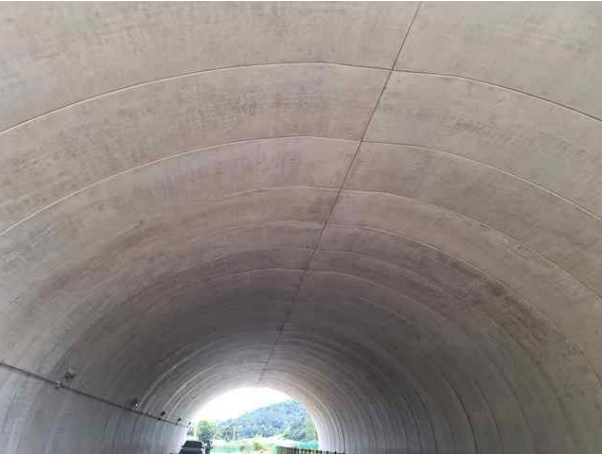
| 시 설 물 명 | | 개무교 | 관 리 주 체 | 화성도시고속도로(주) |
|---|---|---|---|---|
| | (6) 바닥판 (RC 및 PSC / 강재) | | Precast Arch 하부 보수부 재균열 | |

| 점검부위 | | 점검결과 | 발생원인 | 조치 필요사항 | 사진번호 |
|---|---|---|---|---|---|
| 바닥판 | | · Precast Arch<br>하부 보수부 재균열 | · 보수미흡, 건조수축 | · 표면처리 | |

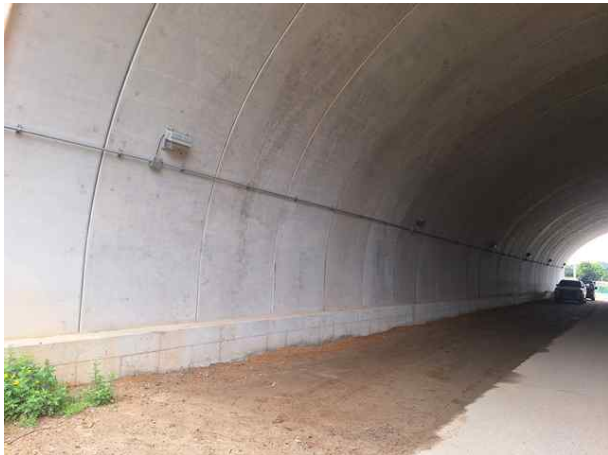
| <p>교대 전경</p> | <p>하부 전경</p> |

| 시 설 물 명 | | 개무교 | 관 리 주 체 | 화성도시고속도로(주) |
|---|---|---|---|---|
| 하<br>부<br>구<br>조 | (9) 교대 | | 파손, 누수흔적 | |

| 점검부위 | | 점검결과 | 발생원인 | 조치 필요사항 | 사진번호 |
|---|---|---|---|---|---|
| 교대 | | · 파손<br>· 누수흔적 | · 외부충격<br>· 성토부 우수유입 | · 단면보수<br>· 주의관찰 | |
