## 7. 원 평 교

## 7. 원평교

## ① 정기안전점검표

점검일자 : 2026년 06월 22일

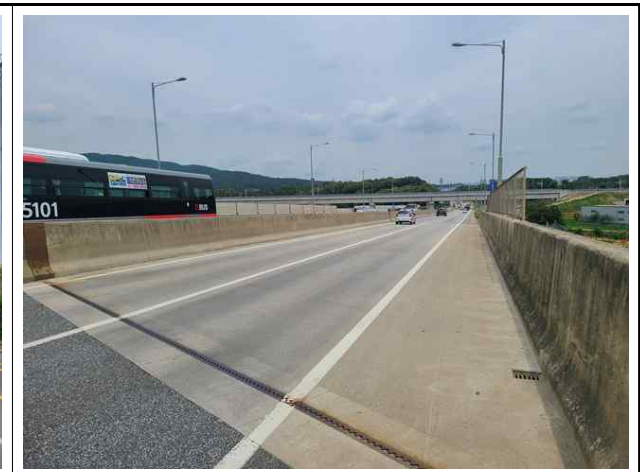
| 측면 전경 | 교면포장 전경 |

| 시 설 물 명 | | 원평교 | 관 리 주 체 | 화성도시고속도로(주) |
|---|---|---|---|---|
| 상<br>부<br>구<br>조 | (1) 교면포장 (아스콘, 콘크리트 등) | | 망상균열 | |

| 점검부위 | | 점검결과 | 발생원인 | 조치 필요사항 | 사진번호 |
|---|---|---|---|---|---|
| 교면포장 | | · 망상균열 | · 반복통행 운하중 | · 주의관찰 | 01, 04 |
