## 10. 녹지연결로

## ① 정기안전점검표

점검일자 : 2026년 06월 22일

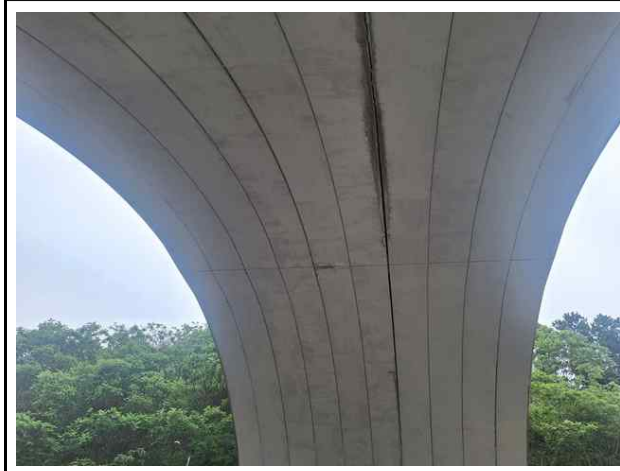
| 바닥판하면 전경 | 교대(기초부) 전경 |

| 시 설 물 명 | | 녹지연결로 | 관 리 주 체 | 화성도시고속도로(주) |
|---|---|---|---|---|
| | (6) 바닥판 (RC 및 PSC / 강재) | 누수(스며있음), 누수흔적, 실란트 미시공 및 누수흔적 | | |

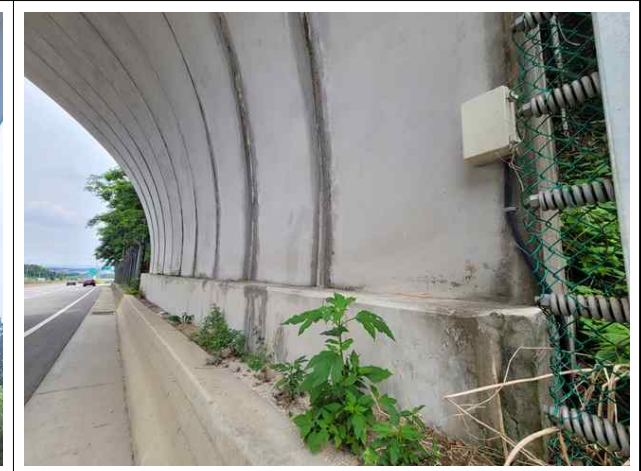
| 시 설 물 명 | | 녹지연결로 | 관 리 주 체 | 화성도시고속도로(주) |
|---|---|---|---|---|
| 하<br>부<br>구<br>조 | (9) 교대 | 균열(0.3mm미만), 균열부백태(0.3mm미만), 층분리, 웅벽 기초부 파손, 웅벽 블록 균열, 파손, 백태, 누수흔적 | | |
