## 제2편 시설물편

# 1. 원 평 1 교

## 1. 원평1교

## ① 정기안전점검표

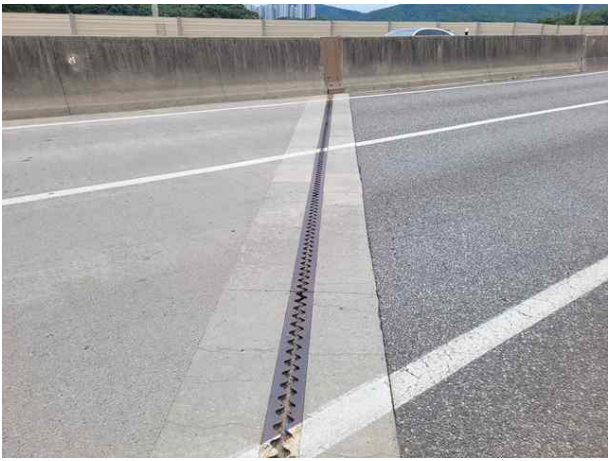
| 교면포장 전경 | 신축이음장치 전경 |

| 시 설 물 명 | | 원평1교 | 관 리 주 체 | 화성도시고속도로(주) |
|---|---|---|---|---|
| | (4) 신축이음 | | 신축이음 하부 누수, 부식, 유간 토사퇴적 | |

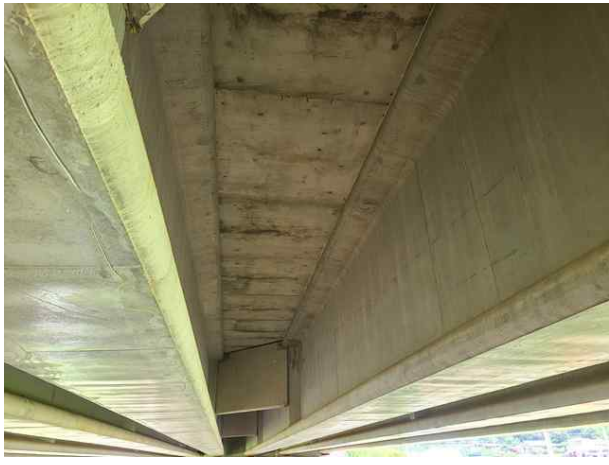
| 바닥판하면 전경 | 거더 전경 |

| 시 설 물 명 | | 원평1교 | 관 리 주 체 | 화성도시고속도로(주) |
|---|---|---|---|---|
| | (6) 바닥판 (RC 및 PSC / 강재) | | 균열(0.3mm미만), 박리, 파손 | |

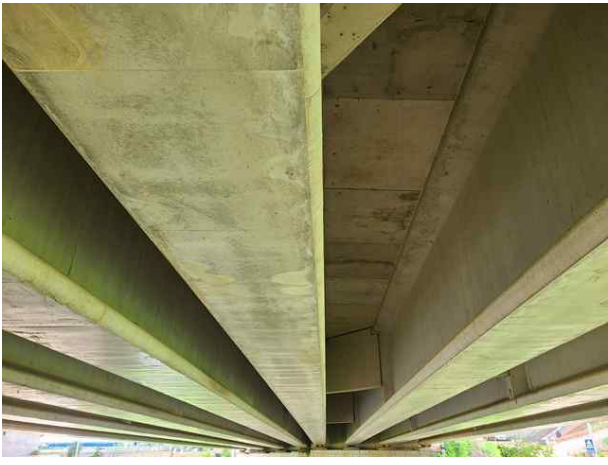
| 시 설 물 명 | | 원평1교 | 관 리 주 체 | 화성도시고속도로(주) |
|---|---|---|---|---|
| | (7) 거더 (RC 및 PSC / 강재) | | 균열(0.3mm미만), 파손 | |

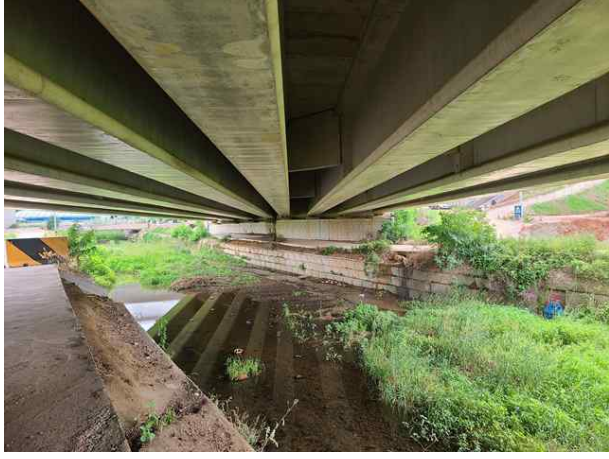
| 교대 전경 | 배수시설 전경 |

| 시 설 물 명 | | 원평1교 | 관 리 주 체 | 화성도시고속도로(주) |
|---|---|---|---|---|
| 하<br>부<br>구<br>조 | (9) 교대 | | 재료분리, 박리, 박락, 표면오염, 날개벽 블록 균열 | |
