## 5. 개 무 교

### 3. 개무교

| 구 분 | | 내 용 | | 구 분 | | 내 용 | |
|---|---|---|--|---|---|---|--|
| 시설물명 | | 개무교 | | 시설물번호 | | - | |

점검일자 : 2026년 06월 23일

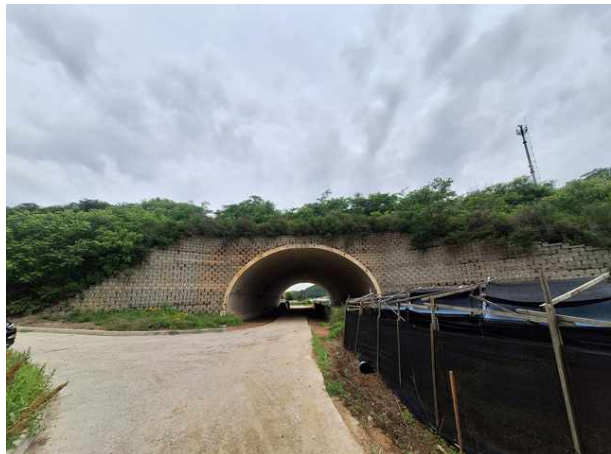
| <p>측면 전경 (매송방향)</p> | <p>난간 및 연석 전경</p> |

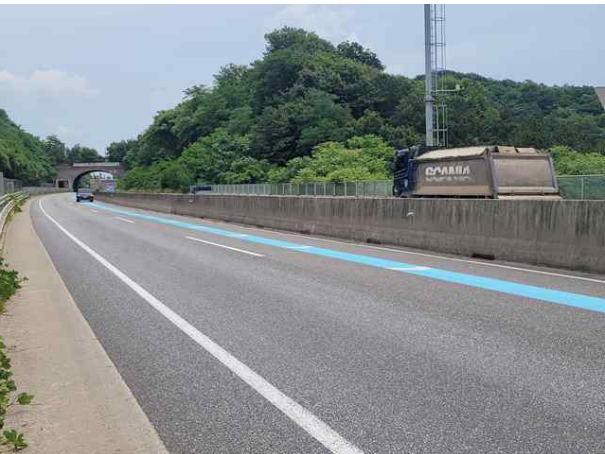
| 점검부위 | | 점검결과 | 발생원인 | 조치 필요사항 | 사진번호 |
|---|---|---|---|---|---|
| 난간 및 연석 | | · 균열(0.3mm이상)<br>· 방음벽 유리 파손 | · 건조수축, 시공초기<br>침하<br>· 외부충격 | · 단면보수<br>· 재설치 | |

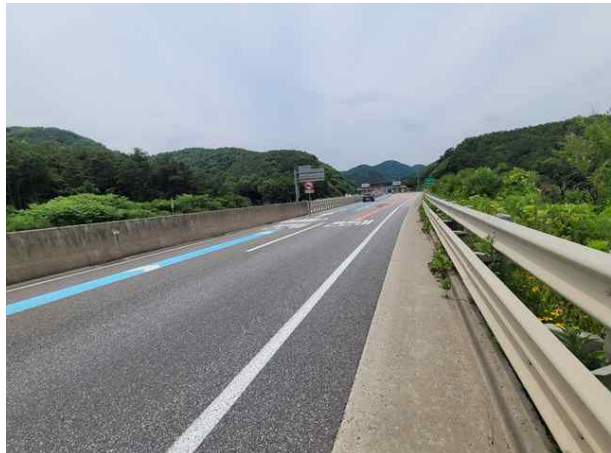
| <p>교면포장 전경</p> | <p>바닥판하면 전경</p> |

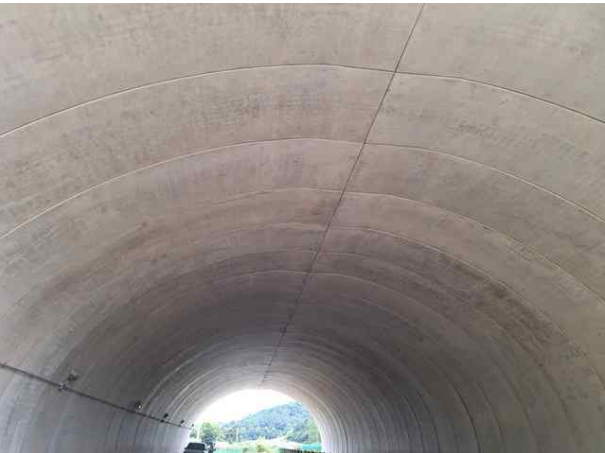
| 점검부위 | | 점검결과 | 발생원인 | 조치 필요사항 | 사진번호 |
|---|---|---|---|---|---|
| 바닥판 | | · Precast Arch<br>하부 보수부 재균열 | · 보수미흡, 건조수축 | · 표면처리 | |

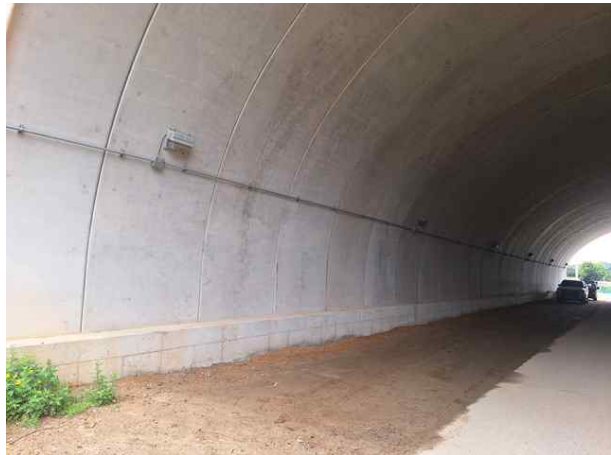
| <p>교대 전경</p> | <p>하부 전경</p> |

| 점검부위 | | 점검결과 | 발생원인 | 조치 필요사항 | 사진번호 |
|---|---|---|---|---|---|
| 교대 | | · 파손<br>· 누수흔적 | · 외부충격<br>· 성토부 우수유입 | · 단면보수<br>· 주의관찰 | |
