## 6. 내 리 교

## 6. 내리교

## ① 정기안전점검표

점검일자 : 2026년 06월 23일

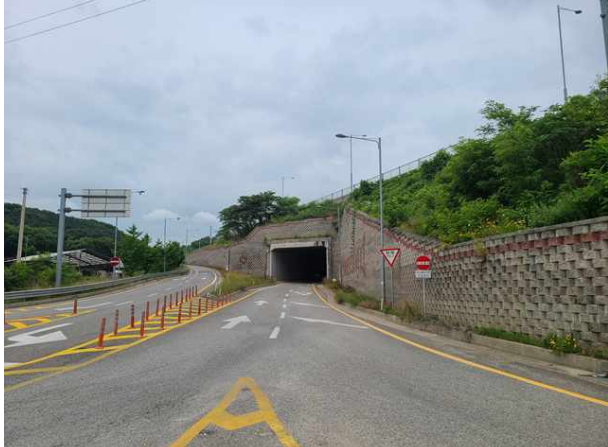
| <p>측면 전경</p> | <p>난간 및 연석 전경</p> |

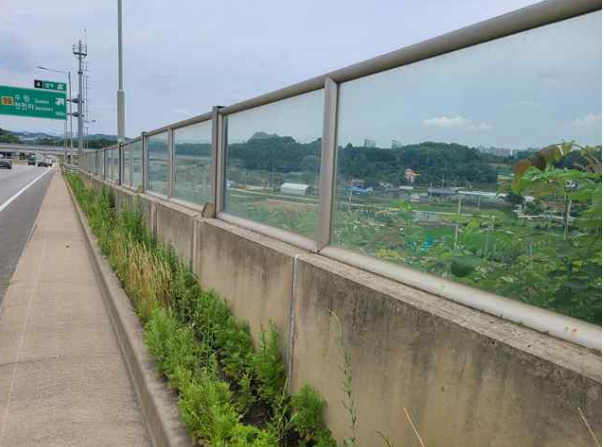
| 점검부위 | | 점검결과 | 발생원인 | 조치 필요사항 | 사진번호 |
|---|---|---|---|---|---|
| 난간 및 연석 | | · 충분대<br>균열(0.3㎜이상) | · 건조수축, 온도변화,<br>시공초기 침하 | · 단면보수 | 01 |

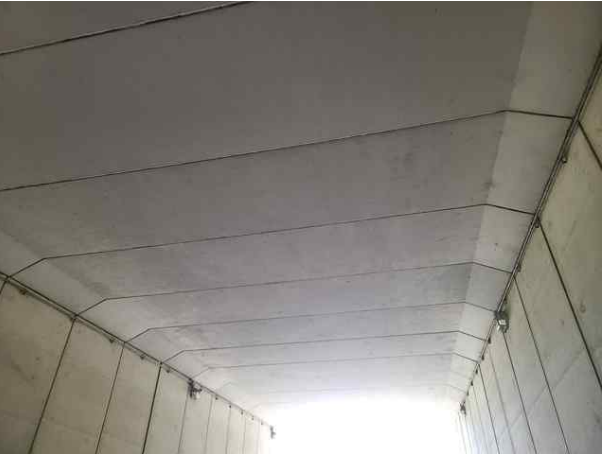
| <p>교면포장 전경</p> | <p>바닥판하면 전경</p> |

| 점검부위 | | 점검결과 | 발생원인 | 조치 필요사항 | 사진번호 |
|---|---|---|---|---|---|
| 바닥판 | | · Precast BOX<br>측면 균열 | · 건조수축, 온도변화 | · 표면처리 | 02 |
| | | · Precast BOX<br>측면 균열 및<br>누수흔적 | · 건조수축, 온도변화,<br>우수유입 | · 표면처리 | 04 |

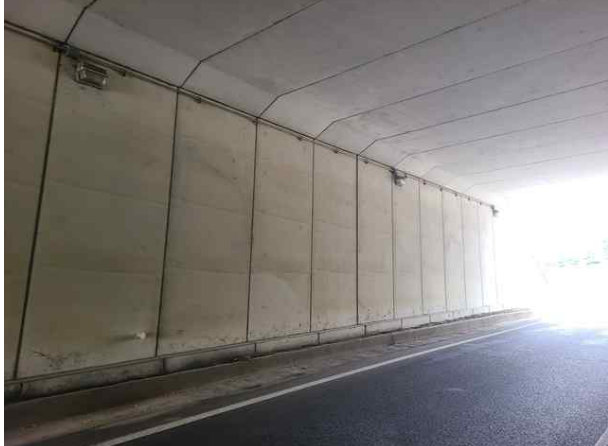
| <p>교대 전경</p> | <p>하부 전경</p> |
