# 1. 남전천교

## 1.1 시설물의 개요

본 시설물은 경기도 화성시 비봉면 양노리 826-3에 위치한 교량으로서 총 연장 100.0m, 폭 20.9m, 왕복 4차로로 시공되어 있다.

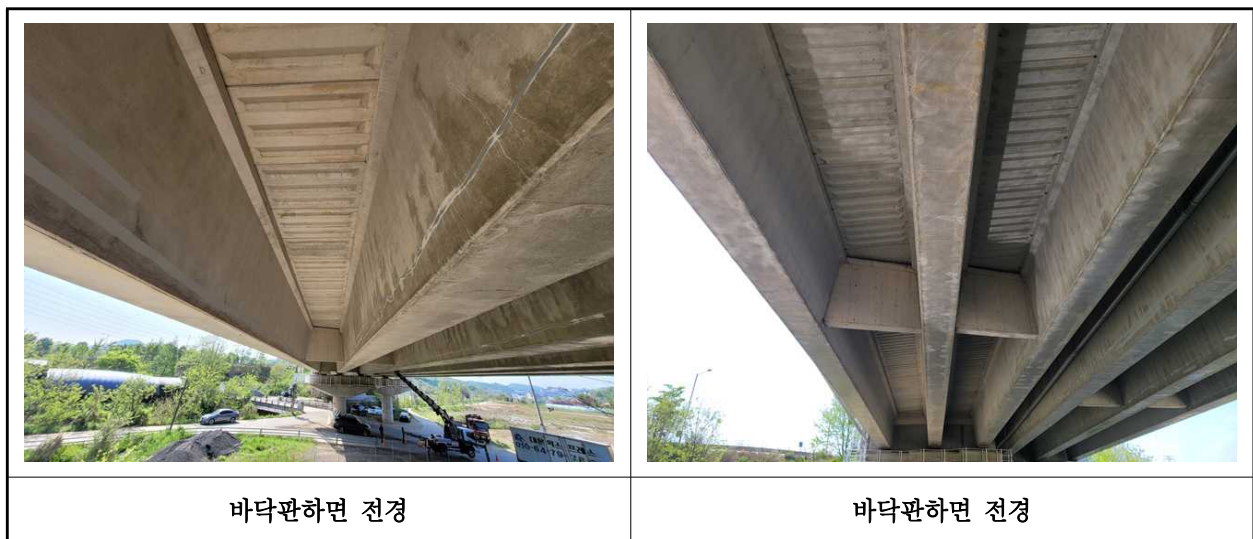
【사진 1.3.2】 바닥판하면 전경

- 바닥판하면의 현장조사 결과, 균열(0.3mm미만), 재료분리 등에 대한 손상이 조사되었다.

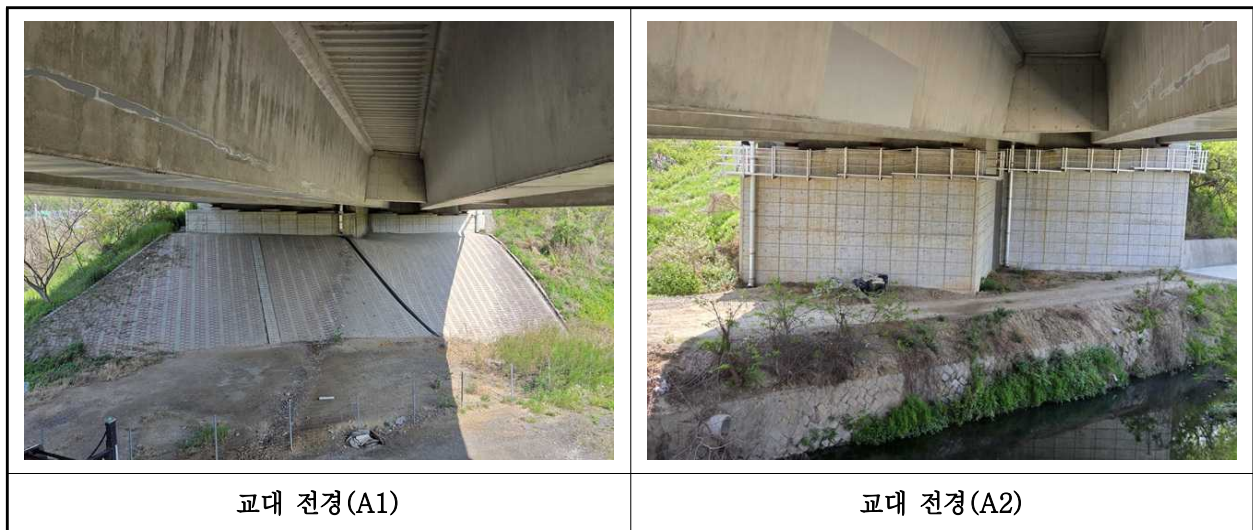
【사진 1.3.8】 교대 전경

- 교대 A1, A2에 대한 현장조사 결과, 전반적으로 양호한 상태이나 일부구간 균열(0.3mm미만), 표면박리 손상이 조사되었다.

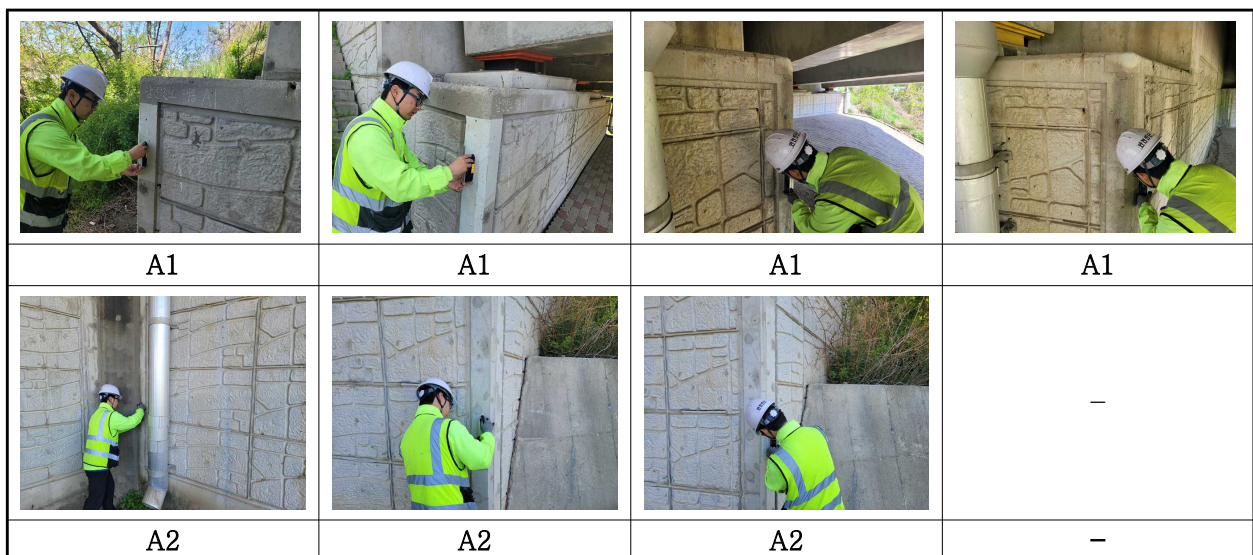
【사진 1.3.10】 교대 기울음 측정 현황

- 교대에 조사된 균열(0.3mm미만)의 경우 건조수축, 온도변화, 거푸집 조기탈거 등 복합적인 원인에 의한 손상으로 판단되며, 비구조적인 손상으로 주기적인 점검을 통한 주의관찰 후 손상의 진전시 내구성확보 차원의 표면처리 등 적절한 방안의 보수를 실시하는 것이 필요할 것으로 판단된다.
- 표면박리의 경우 우수유입, 공용기간 증가 등의 원인에 의한 손상으로 판단되며, 내구성 확보 및 2차손상 방지를 위해 단면보수 등의 적절한 보수가 필요할 것으로 판단된다.
- 교대에 대한 변위(기울음)측정 결과, 변위가 없는 양호한 상태로 측정 및 검토되었다.

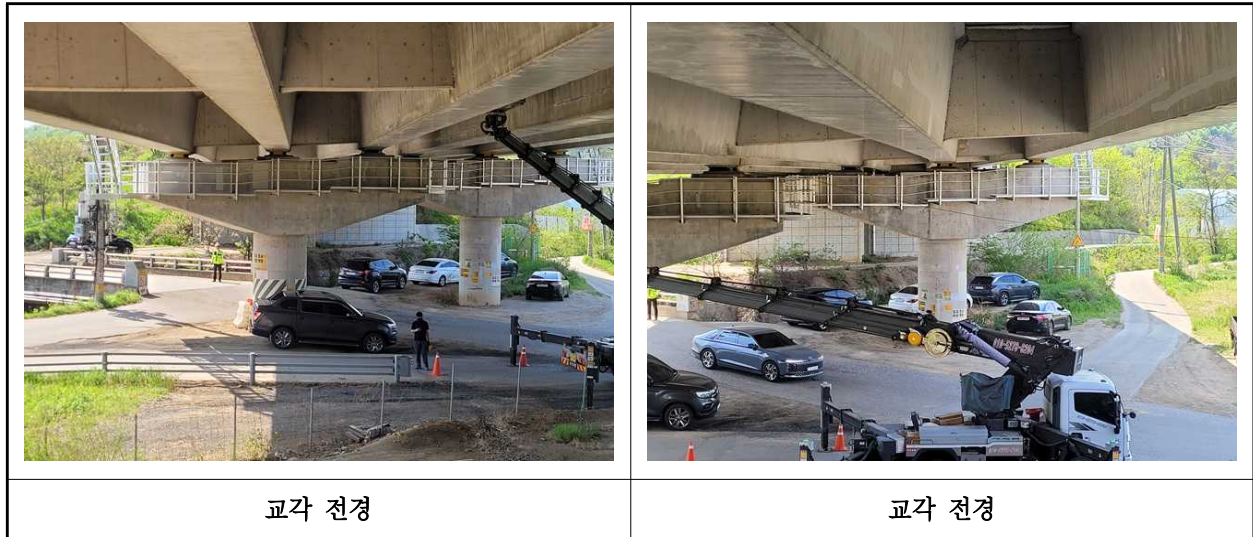
【사진 1.3.11】 교각 전경

- 교각에 대한 현장조사 결과, 균열(0.3mm미만), 재료분리, 철근노출 등의 손상이 조사되었다.

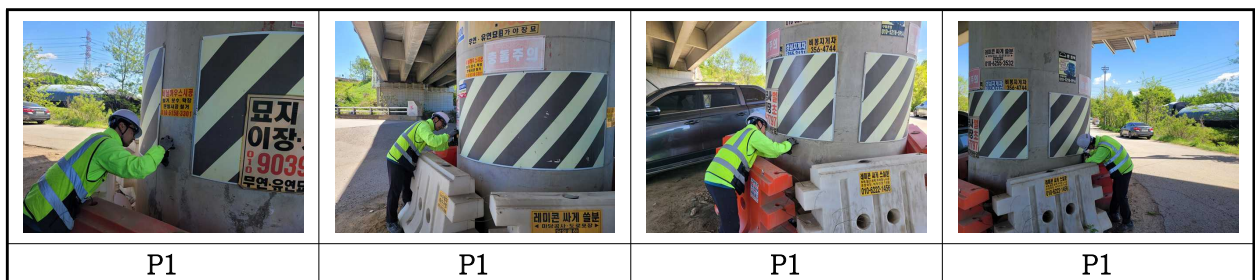
【사진 1.3.13】 교대 기울음 측정 현황

- 교각에서 조사된 균열(0.3mm미만)의 경우 건조수축, 온도변화, 거푸집 조기탈거 등 복합적인 원인에 의한 손상으로 판단되며, 비구조적인 손상으로 주기적인 점검을 통한 주의관찰 후 손상의 진전시 내구성확보 차원의 표면처리 등 적절한 방안의 보수를 실시하는 것이 필요할 것으로 판단된다.
- 재료분리의 경우 시공시 품질관리 미흡 등에 의한 손상으로 판단되며, 내구성 확보 차원에서 단면보수 등의 적절한 보수를 실시하는 것이 필요할 것으로 판단된다.
- 철근노출의 경우 시공미흡, 품질관리 미흡, 공용기간 증가 등에 의한 손상으로 판단되며, 내구성 확보 차원에서 단면보수(방청) 등의 적절한 보수를 실시하는 것이 필요할 것으로 판단된다.
- 교각에 대한 변위(기울음)측정 결과, 양호한 상태로 측정 및 검토되었다.

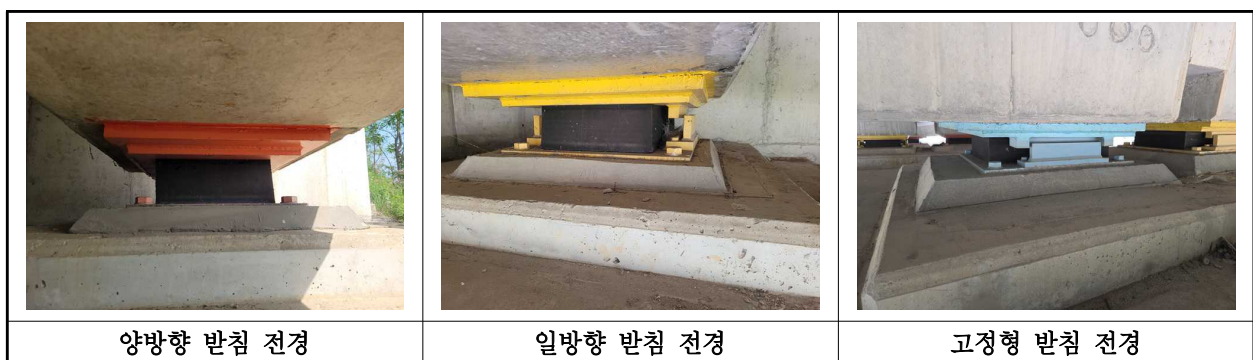
【사진 1.3.15】 교량받침 전경

- 교량받침에 대한 현장조사 결과, 무수축물탈 박리/충분리, 받침콘크리트 재료분리/잡철물 미제거 등의 손상이 조사되었다.

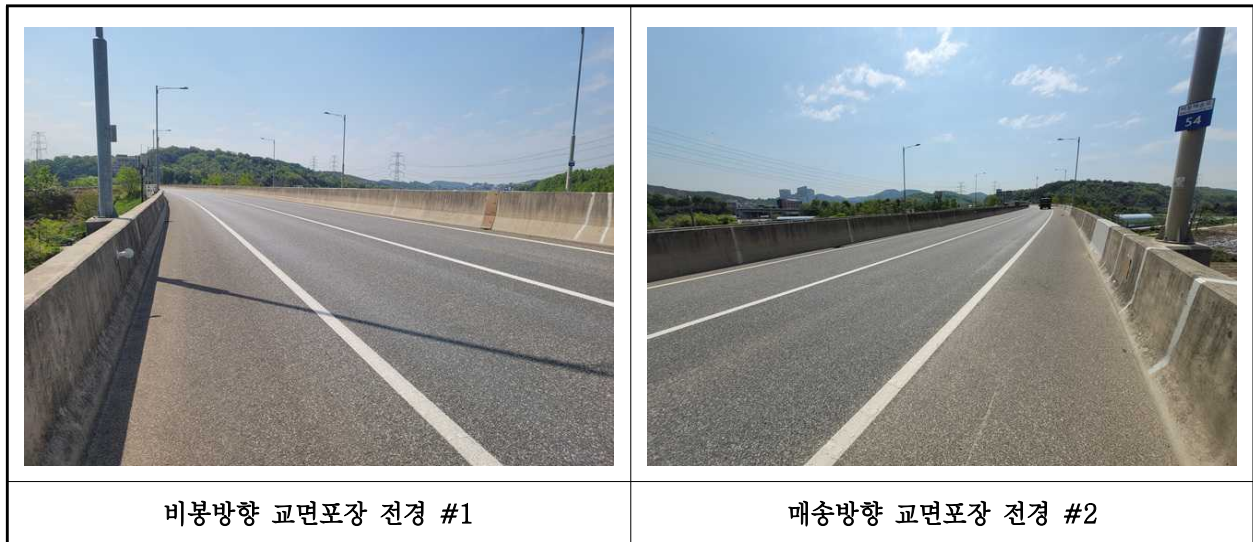
【사진 1.3.22】 교면포장 전경

- 교면포장에 대한 현장조사 결과, 손상이 없는 양호한 상태로 조사되었다.

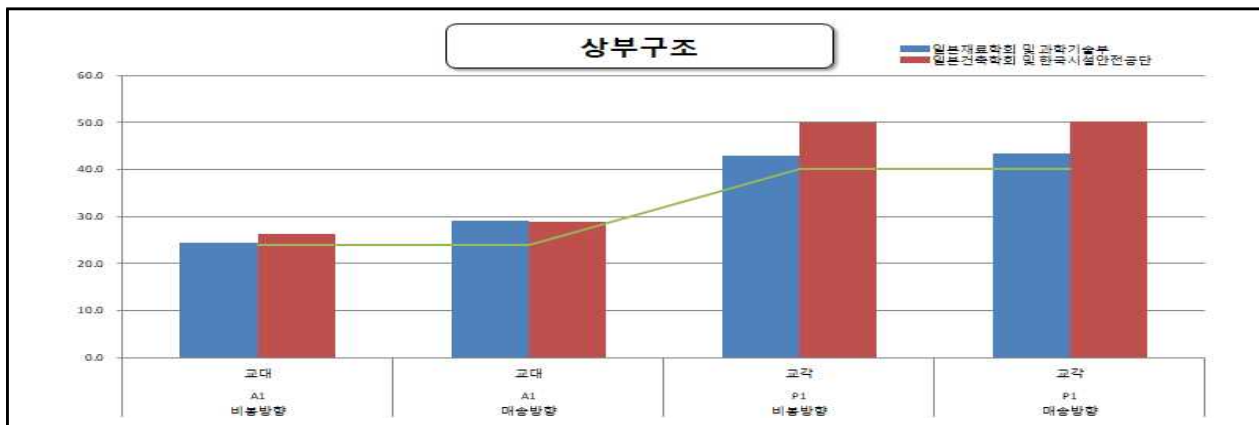
【그림 1.4.4】 하부구조 반발경도시험 측정결과

- 반발경도법에 의한 압축강도 측정결과 상부구조(바닥판 하면) 27.8~27.9MPa, 상부구조(거더) 50.3~51.7MPa, 하부구조(교대) 26.3~28.9MPa, 하부구조(교각) 49.9~50.3MPa로 측정되었으며, 설계기준 압축강도(바닥판 하면: 27.0MPa, 거더: 40.0MPa, 교대: 24.0MPa, 교각: 40.0MPa)를 전반적으로 상회하여 콘크리트의 강도상태는 양호한 것으로 확인된다. 따라서, 금회 시험을 실시한 콘크리트 강도는 공용년수 경과에 따른 강도 저하가 발생되지 않은 것으로 판단된다.
