## 6. 천천교

### 6.1 시설물의 개요

본 시설물은 경기도 화성시 봉담읍 내리 11에 위치한 교량으로서 총 연장 394.0m, 폭 21.07m, 왕복 4차로로 시공되어 있다.

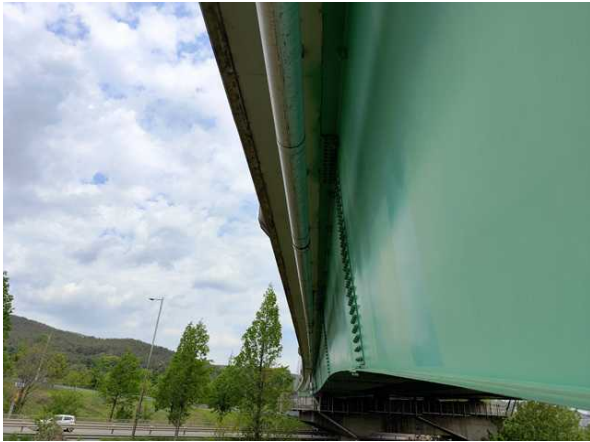
바닥관하면 S3 외측 캔틸레버 상태현황

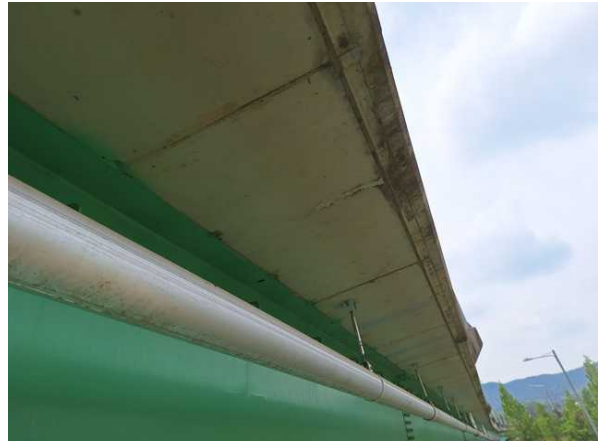
바닥관하면 S6 외측 캔틸레버 상태현황

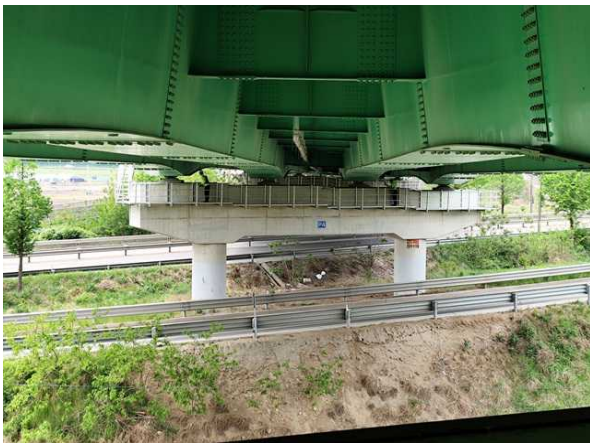
교각 P4 상태현황

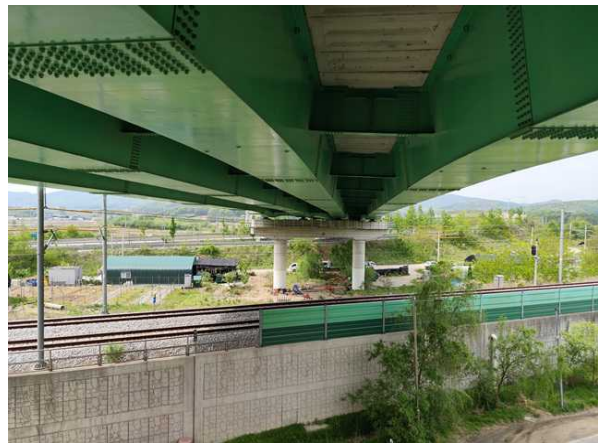
교각 P5 상태현황
