천 천 교

| 발주처 | 용역명 | 점검기관 | 구조물명 | 도면명 | 도면번호 |
|---|---|---|---|---|---|
| 화성도시고속도로주식회사 | 비붕~매송간 도시고속도로 2026년 상반기 정밀안전점검 | (주)명성엔지니어링 | 천천교 | 바닥판 상면 S1 | 001 |

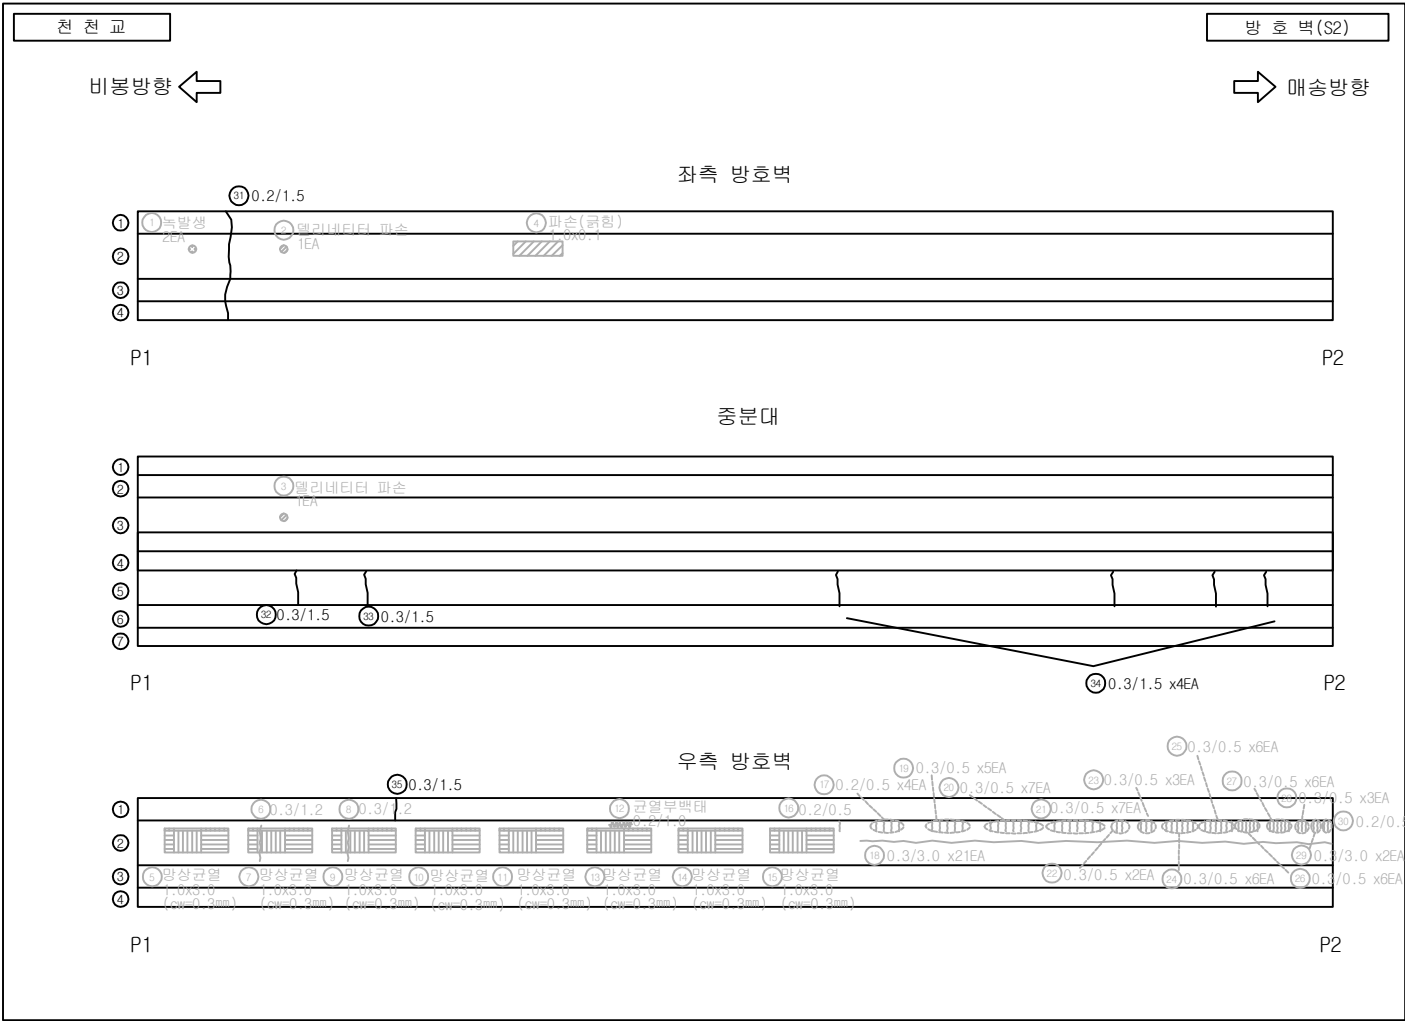
| 발 주 처 | 용 역 명 | 점검기관 | 구 조 물 명 | 도 면 명 | 도면번호 |
|---|---|---|---|---|---|
| 화성도시고속도로주식회사 | 비봉~매송간 도시고속도로 2026년 상반기 정밀안전점검 | (주)명성엔지니어링 | 천 천 교 | 방호벽 S2 | 016-1 |

| 번호 | 구분 | 부재 | 손상현황 | 손상규모 | | | | | | 비고 |
|---|---|---|---|---|---|---|---|---|---|---|
| 28 | 기초 | 방호벽 | 균열 | 0.3 | 0.5 | | 3 | m | 1.50 | 22'상 보수 |
| 29 | 기초 | 방호벽 | 균열 | 0.3 | 3.0 | | 2 | m | 6.00 | 22'상 보수 |
| 30 | 기초 | 방호벽 | 균열 | 0.2 | 0.5 | | 2 | m | 1.00 | 22'상 보수 |
| 31 | 22상 | 방호벽 | 균열 | 0.2 | 1.5 | | 1 | m | 1.50 | |
| 32 | 24상 | 중분대 | 균열 | 0.3 | 1.5 | | 1 | m | 1.50 | |
| 33 | 24상 | 중분대 | 균열 | 0.3 | 1.5 | | 1 | m | 1.50 | |
| 34 | 24상 | 중분대 | 균열 | 0.3 | 1.5 | | 4 | m | 6.00 | |
| 35 | 24상 | 방호벽 | 균열 | 0.3 | 1.5 | | 1 | m | 1.50 | |

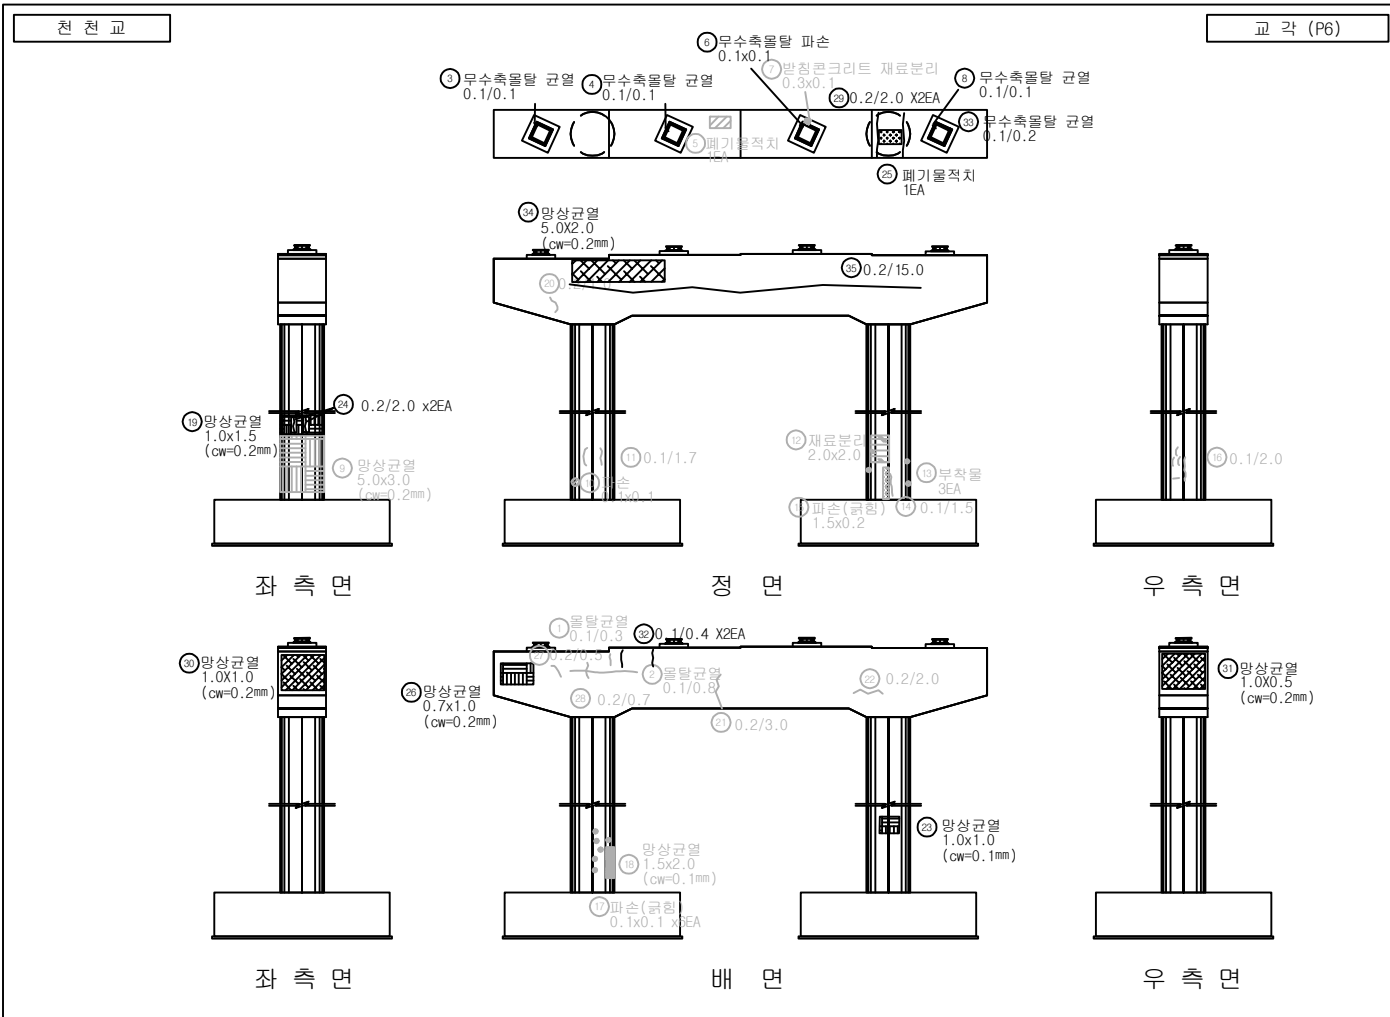
| 발주처 | 용역명 | 점검기관 | 구조물명 | 도면명 | 도면번호 |
|---|---|---|---|---|---|
| 화성도시고속도로주식회사 | 비봉~매송간 도시고속도로 2026년 상반기 정밀안전점검 | (주)명성엔지니어링 | 천천교 | 교각 P6 | 057-1 |

| 번호 | 구분 | 부재 | 손 상 현 황 | 손 상 규 모 | | | | | | 비고 |
|---|---|---|---|---|---|---|---|---|---|---|
| 28 | 24상 | 교각 | 균열 | 0.2 | 0.7 | | 1 | m | 0.70 | 26'상 보수 |
