쌍 학교

## 작업사진 및 손상현황

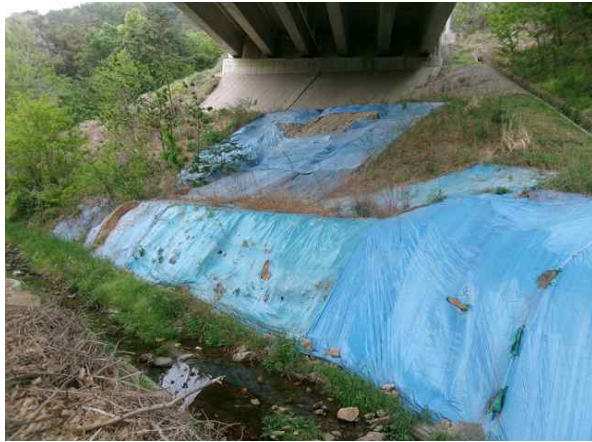
교대 A1 기초 전경

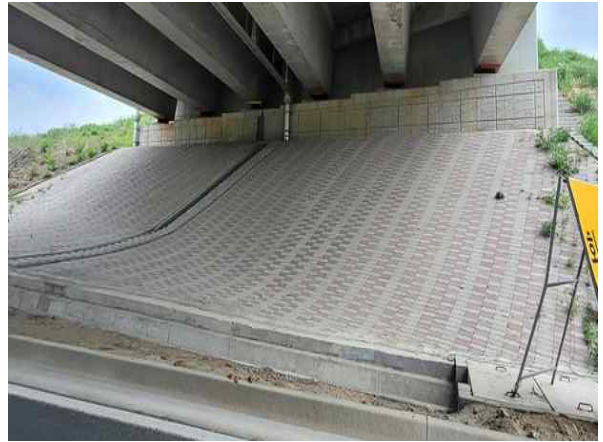
교대 A2 기초 전경

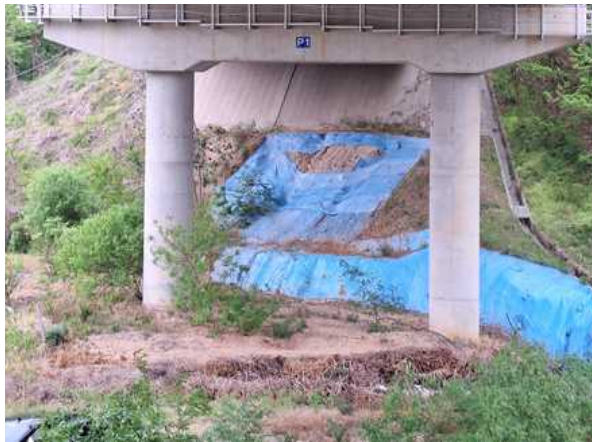
교각 P1 기초 전경

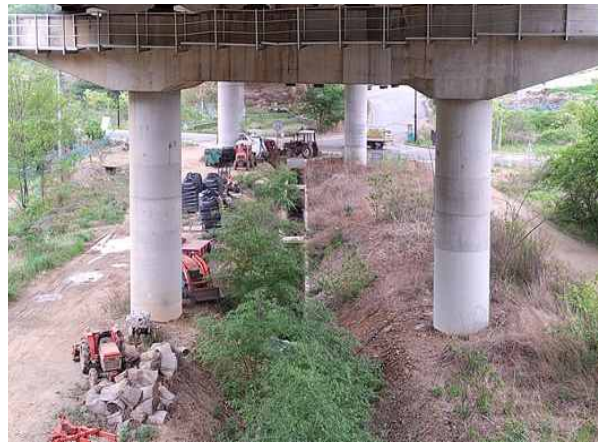
교각 P2 기초 전경

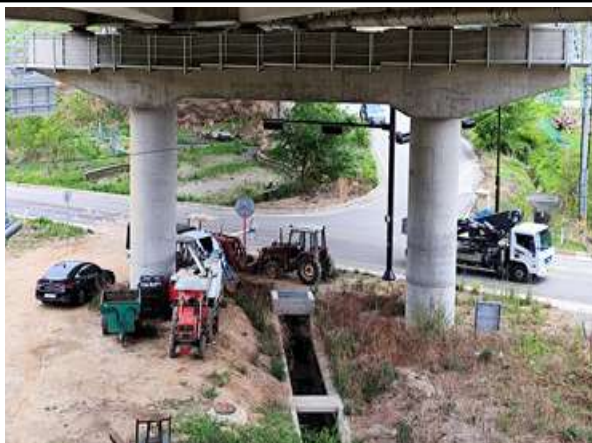
교각 P3 기초 전경

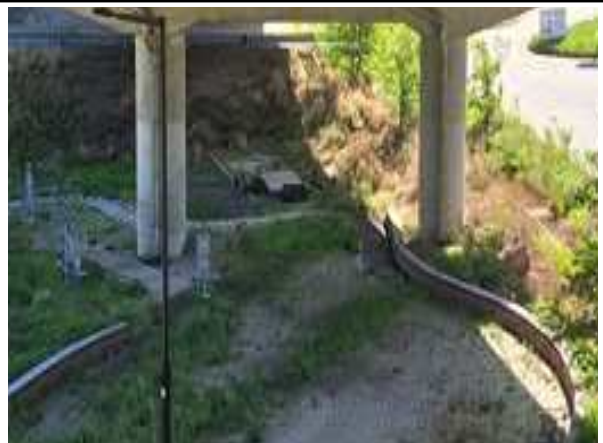
교각 P4 기초 전경
