## 4. 절토사면(STA2+724~3+000(우))

본 시설물은 경기도 화성시 비봉면 쌍학리 산40-46, 비봉~매송간 도시고속도로 STA2+724 ~ 3+000 매송방향에 위치한 절토사면으로서 총 연장 276.0m, 높이 38.7m의 2종 시설물이다.

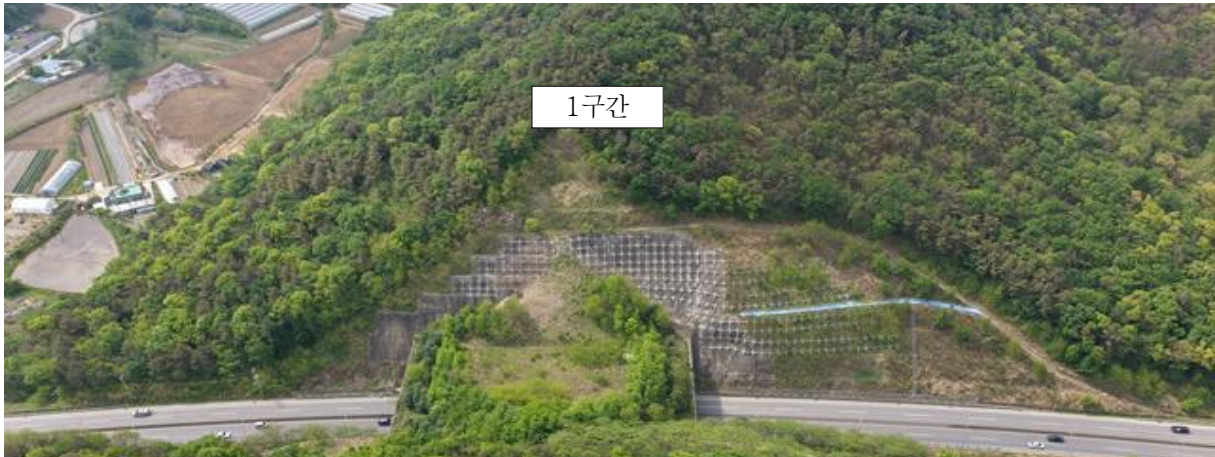
절토사면명 : 절토사면(STA2+724~3+000(우))

13 산마루측구 균열 0.5/1.5 X5EA

11 침하균열 L=4.0m

12 누수 0.1x1.0

7 L형측구 균열 0.5/1.2

9 L형측구 균열 0.5/1.2

10 L형측구 균열 0.5/1.5

16 산마루측구 균열 1.0/15.0

18 L형측구 균열 0.5/1.2

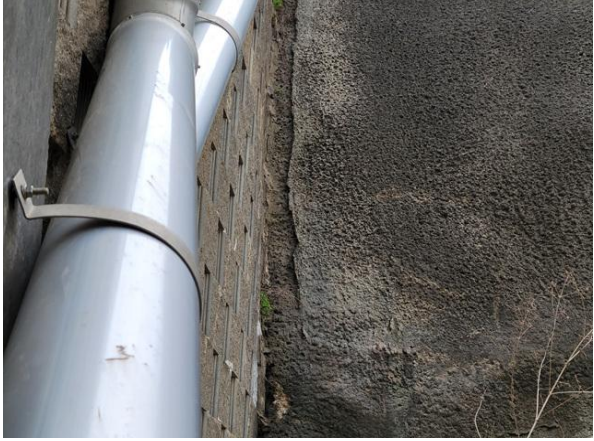
| 현 황 | 1구간 STA2+860 사면하부 누수(젖음) | | |
| 원 인 | 쌍학터널 상부 집수된 우수 | | |

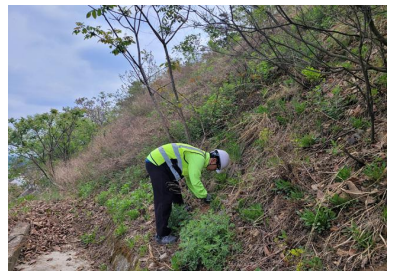
| 구분 | | 위 치 | 깊이평균(mm) | 토양경도값(kg/cm <sup>2</sup> ) | 판 정 | |
|---|---|---|---|---|---|---|
| 검토의견 | | 토양경도계를 이용한 토양경도시험결과, 17.1~18.3mm, 토양경도값 4.1~4.9kg/cm <sup>2</sup> 로 측정되었다. 대상 비탈면은 실트질 모래로 조밀한 상태로 평가되었다. | | | | |

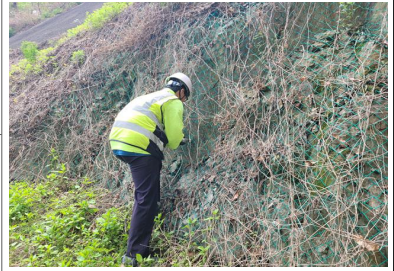
| 시험위치 | 상위50%<br>평균값 | 암석의<br>밀도(kN/m³) | 일축압축강도<br>추정 (MPa) | 암판정<br>결과 | 실시 전경 |
|---|---|---|---|---|---|
| 2+800 | 45.6 | 25.0 | 83.5 | 연암 | |
| 2+880 | 48.3 | 25.0 | 94.7 | 연암 | |
| 검토의견 | 암반용 슈미트해머에 의한 반발경도 시험결과, 상위50% 평균값은 45.6~48.3 으로 측정되었으며, 일축압축강도추정 83.5~94.7MPa로 연암으로 판정되었다. | | | | |
