# 요 약 문

## 1. 정밀안전점검 개요

### 2.1 보강토옹벽(STA0+742-802(우))

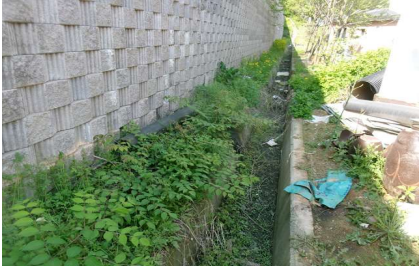
| 구 분 | 중점유지관리 사항 | 현황사진 |
|---|---|---|
| 지<br>반<br>/<br>기<br>초<br>부 | <ul style="list-style-type: none"> <li>• 우수에 의한 기초부 침식, 세굴 등의 손상 발생여부를 주기적인 관찰을 통한 확인필요</li> </ul> | |

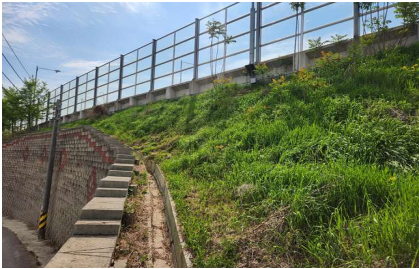
| 구 분 | 중점유지관리 사항 | 현황사진 |
|---|---|---|
| 주<br>변<br>영<br>향<br>인<br>자 | <ul style="list-style-type: none"> <li>• 우수 및 동결융해에 의한 지하수 침투, 식생유실 발생여부를 주기적인 관찰을 통한 확인필요</li> </ul> | |

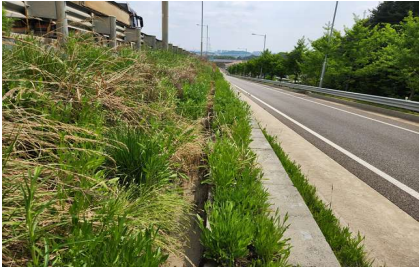
| 구 분 | 중점유지관리 사항 | 현황사진 |
|---|---|---|
| 배<br>수<br>시<br>설 | <ul style="list-style-type: none"> <li>• 배수로에 발생하는 토사퇴적 등의 손상 발생여부를 확인하고, 배수기능을 원활하게 유지하는 유지관리가 필요</li> </ul> | |

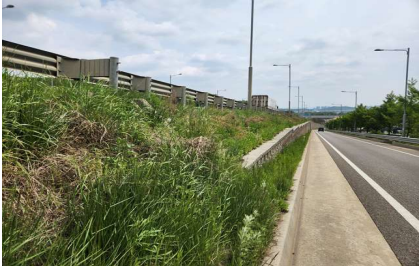
| 구 분 | 중점유지관리 사항 | 현황사진 |
|---|---|---|
| 주<br>변<br>영<br>향<br>인<br>자 | <ul style="list-style-type: none"> <li>• 우수 및 동결융해에 의한 지하수 침투, 식생유실 발생여부를 주기적인 관찰을 통한 확인필요</li> </ul> | |

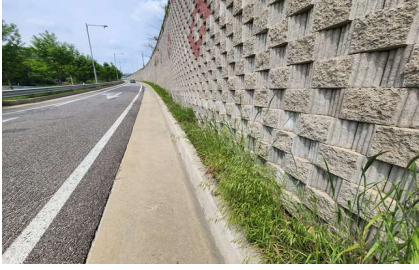
| 구 분 | 중점유지관리 사항 | 현황사진 |
|---|---|---|
| 지<br>반<br>/<br>기<br>초<br>부 | <ul style="list-style-type: none"> <li>• 우수에 의한 기초부 침식, 세굴 등의 손상 발생여부를 주기적인 관찰을 통한 확인필요</li> </ul> | |

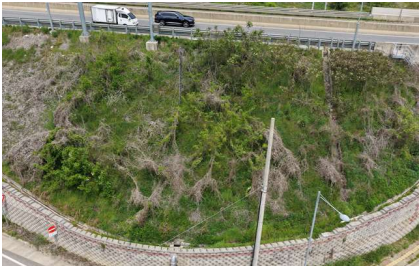
| 구 분 | 중점유지관리 사항 | 현황사진 |
|---|---|---|
| 주<br>변<br>영<br>향<br>인<br>자 | <ul style="list-style-type: none"> <li>• 우수 및 동결융해에 의한 지하수 침투, 식생유실 발생여부를 주기적인 관찰을 통한 확인필요</li> </ul> | |

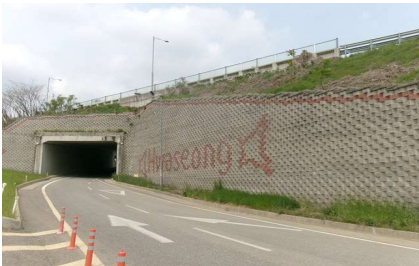
| 구 분 | 중점유지관리 사항 | 현황사진 |
|---|---|---|
| 지<br>반<br>/<br>기<br>초<br>부 | <ul style="list-style-type: none"> <li>• 우수에 의한 기초부 침식, 세굴 등의 손상 발생여부를 주기적인 관찰을 통한 확인필요</li> </ul> | |

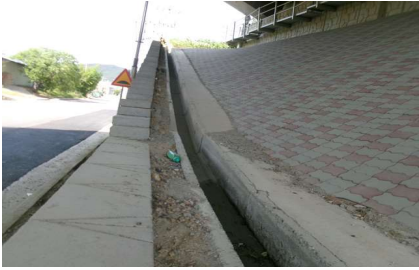
| 구 분 | 중점유지관리 사항 | 현황사진 |
|---|---|---|
| 배<br>수<br>시<br>설 | <ul style="list-style-type: none"> <li>• 배수로에 발생하는 토사퇴적 등의 손상 발생여부를 확인하고, 배수기능을 원활하게 유지하는 유지관리가 필요</li> </ul> | |

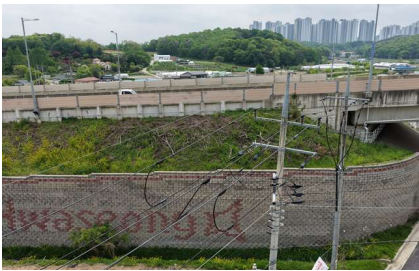
| 구 분 | 중점유지관리 사항 | 현황사진 |
|---|---|---|
| 주<br>변<br>영<br>향<br>인<br>자 | <ul style="list-style-type: none"> <li>• 우수 및 동결융해에 의한 지하수 침투, 식생유실 발생여부를 주기적인 관찰을 통한 확인필요</li> </ul> | |

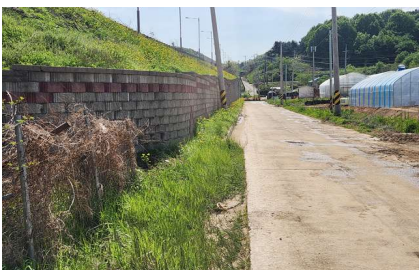
| 구 분 | 중점유지관리 사항 | 현황사진 |
|---|---|---|
| 지<br>반<br>/<br>기<br>초<br>부 | <ul style="list-style-type: none"> <li>• 우수에 의한 기초부 침식, 세굴 등의 손상 발생여부를 주기적인 관찰을 통한 확인필요</li> </ul> | |
