## 제2편 시 설 물 편

# 1. 보강토옹벽(STA0+742-802(우))

# 1. 보강토옹벽 (STA0+742-802(우))

본 시설물은 경기도 화성시 비봉면 양노리 149-8(양노1교 교대)에 위치한 2중 시설물로서 연장 172.0m, 지면노출높이 8.3m의 블럭식 보강토옹벽이다.

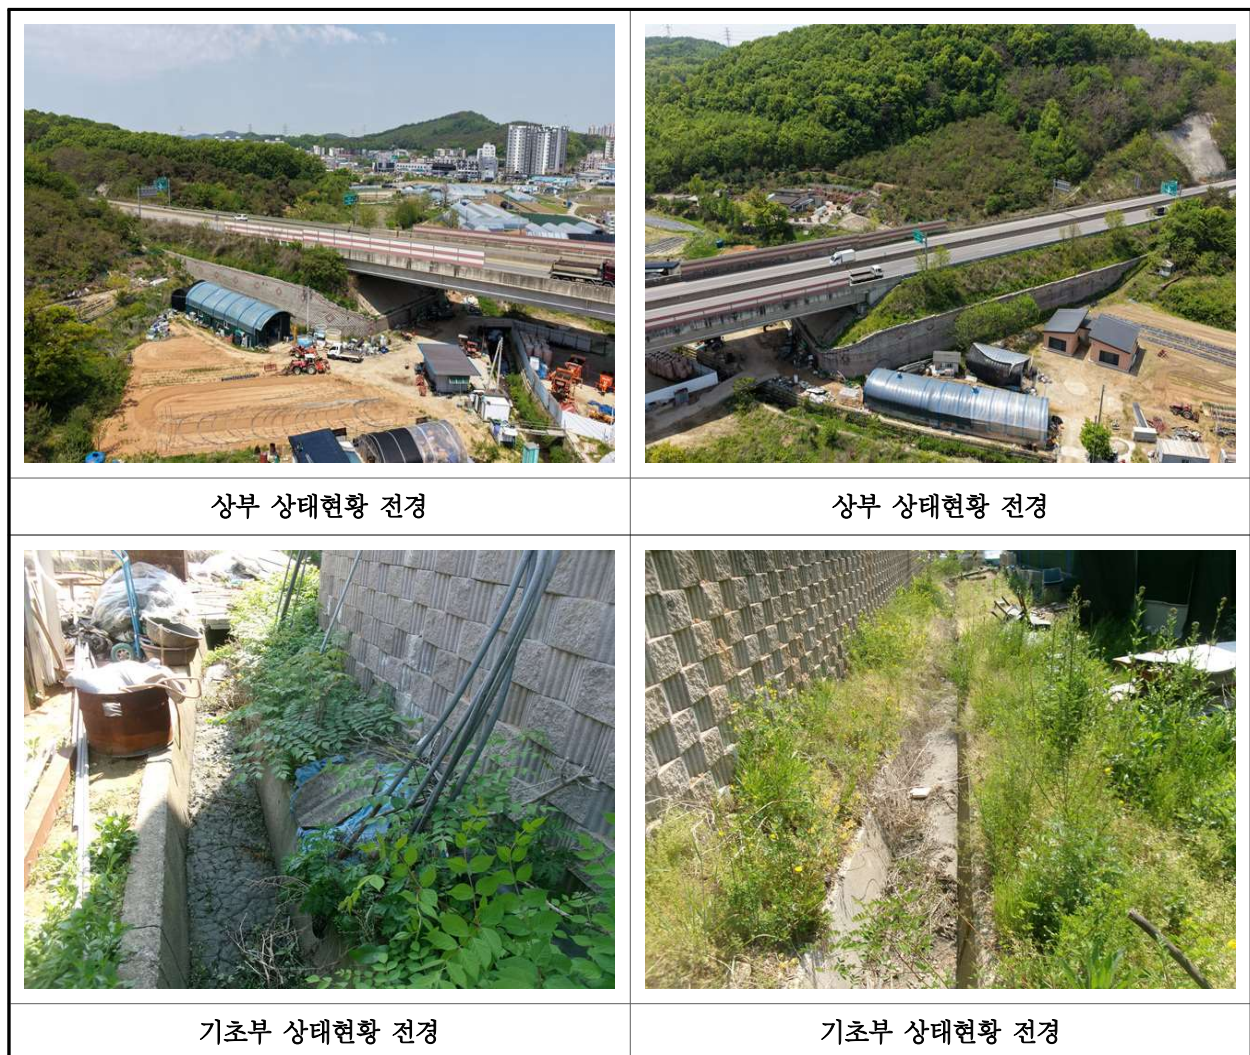
【사진 1.2.1】 주변환경 및 하중변화 전경

FMS(시설물통합정보관리시스템 fms.or.kr) 및 관리주체인 화성도시고속도로(주)에 보관된 준공관련자료를 검토한 결과 준공시 고려되었던 하중 이외의 추가하중은 없는 상태이며, 향후 본 옹벽 및 옹벽 상부에 부속시설 설치시 그에 따른 구조검토를 실시하여 하중변화에 따른 옹벽의 안정성을 확보하여야 할 것이다.

또한, 준공도면 및 기 실시되었던 점검자료를 검토한 결과 준공시와 점검일현재의 옹벽 주변 현황의 변화는 없는 것으로 검토되었다.

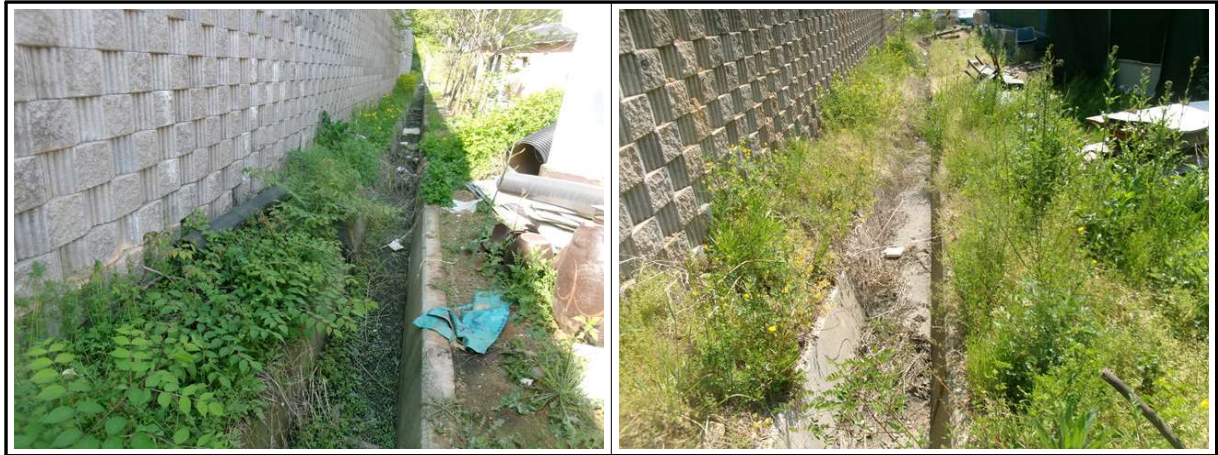
【사진 1.3.1】 지반, 기초부 전경

- 지반, 기초부에 대한 현장조사 결과, 침하, 활동, 전도 등 구조적인 손상결함 및 세굴이 없는 양호한 상태로 조사되었다.

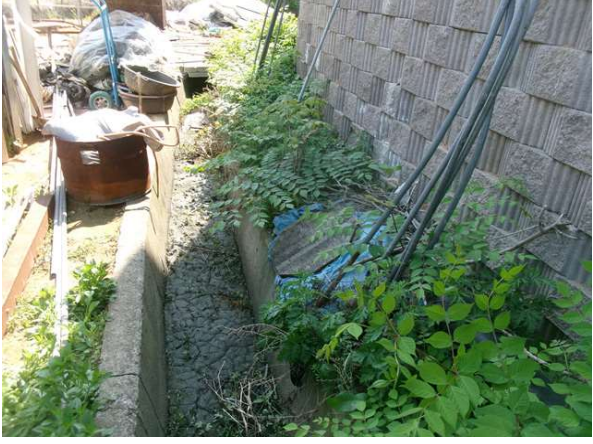
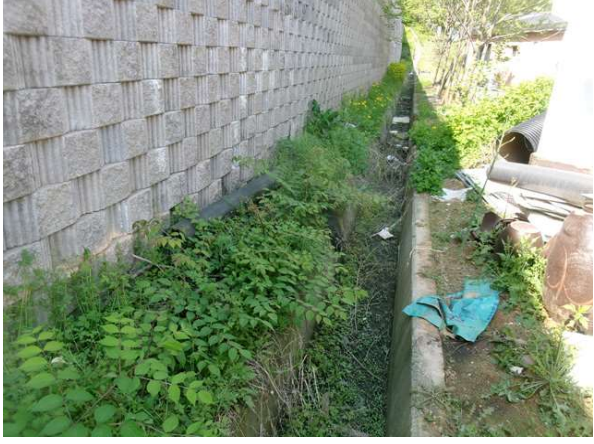
| 현 황 | • S6 상태현황 | 현 황 | • S7 상태현황 |

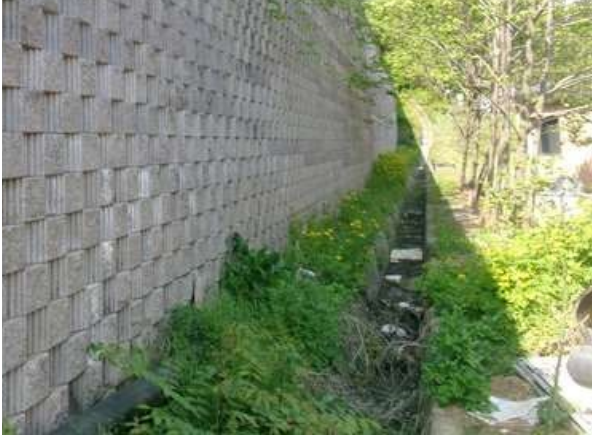
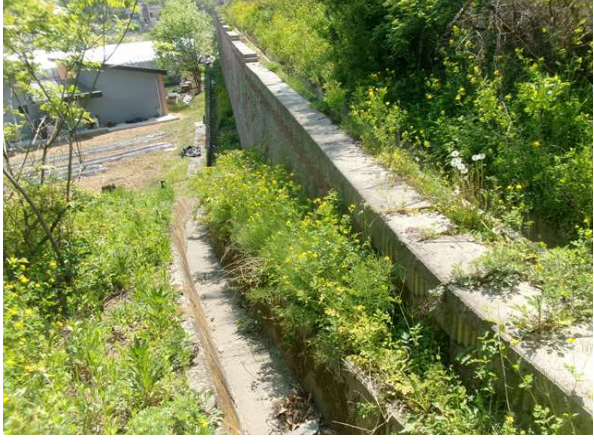
| 현 황 | • S8~S9 상태현황 | 현 황 | • S9 상태현황 |

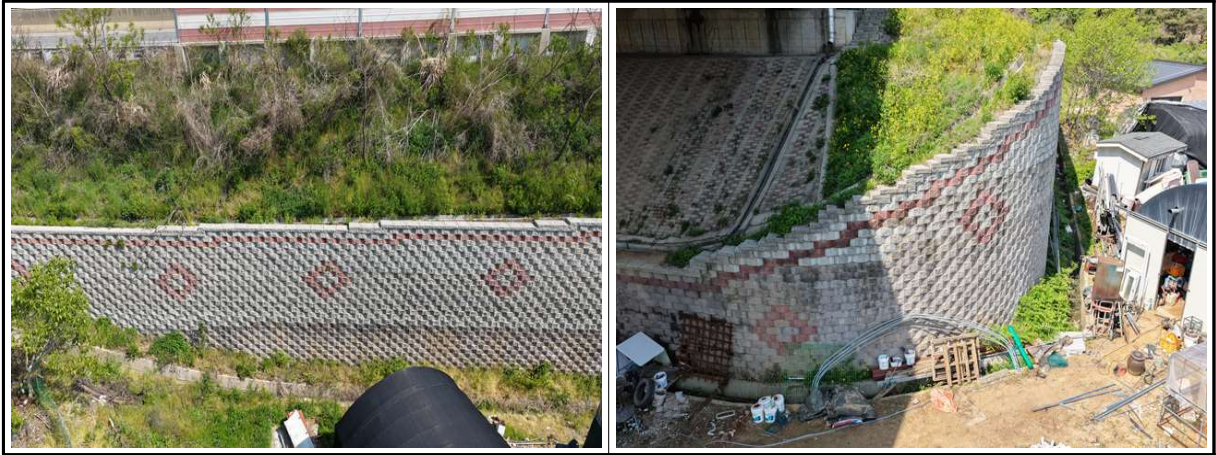
【사진 1.3.2】 전면부 전경

- 전면부에 대한 현장조사 결과, 블록 파손, 블록 균열(0.3mm미만, 이상), 덮개 균열 등의 손상이 조사되었다.

- 전회 점검과 비교결과, 기존손상인 블럭 균열(0.3mm미만, 이상), 블럭 파손, 블럭 덮개 균열의 손상이 확인되었으며, 금회 점검에서 시공시 밀착미흡구간 상부하중 증가, 외부충격 등 복합적인 원인으로 인한 블럭 균열(0.3mm이상), 파손 등의 손상이 신규손상으로 조사되었고, 일부 블럭 손상에 대하여 보수가 실시되었다.

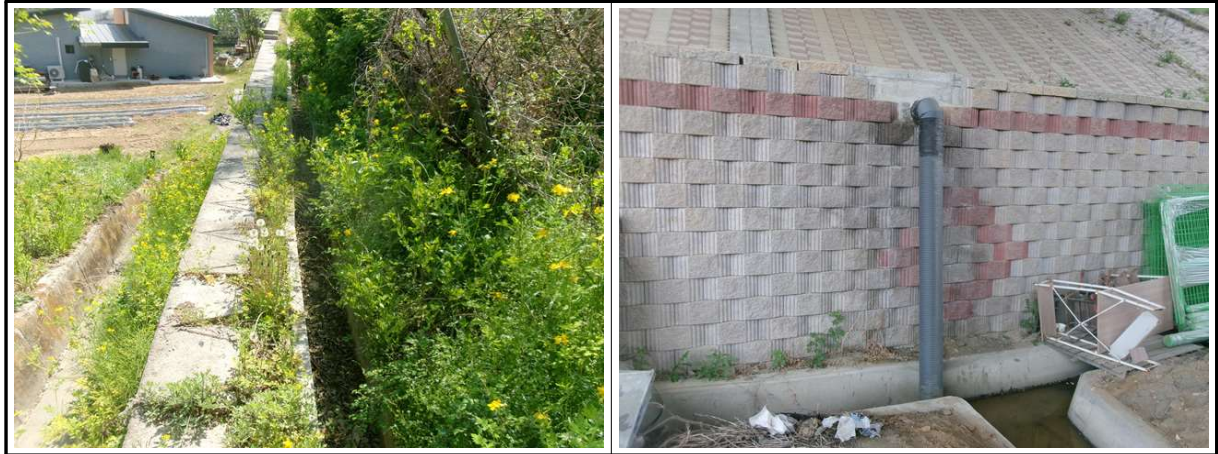
【사진 1.3.3】 배수시설 전경

- 배수시설에 대한 현장조사 결과, 옹벽 상부 배수로에서 배수로 토사퇴적, 배수로 이물질퇴적, 배수로 파손 등의 손상이 조사되었고, 하부 배수로 및 전면부 배수관에서 별도의 손상은 조사되지 않아 양호한 상태를 유지하고 있는 것으로 조사되었다.

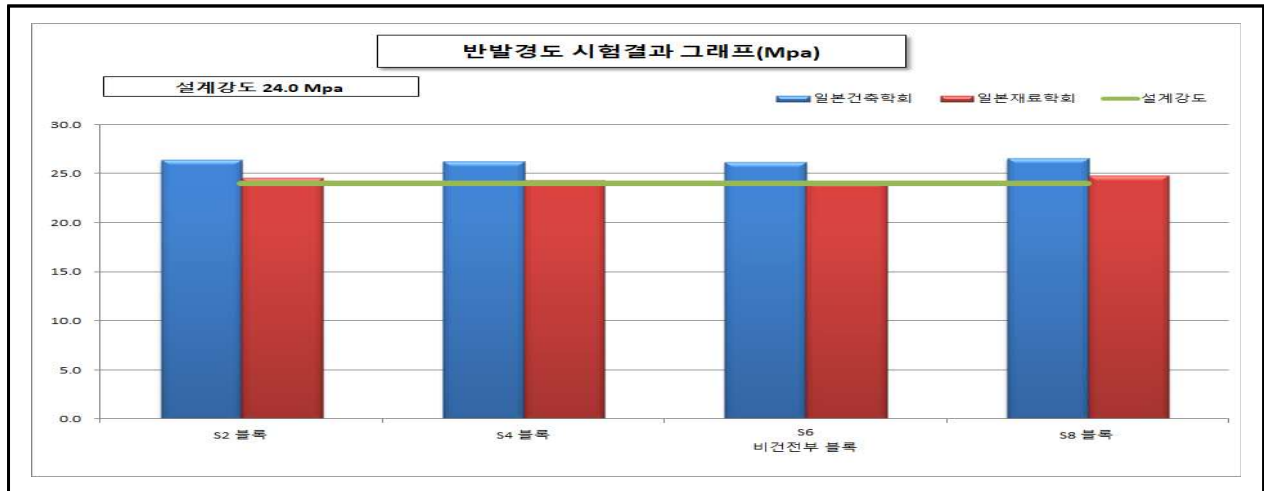
【그림 1.4.2】 반발경도시험 측정결과

- 반발경도법에 의한 압축강도 측정결과 26.2~26.5MPa로 측정되었으며, 설계기준압축강도 (24.0MPa)를 100%이상 상회하는 것으로 확인되었고, 건전부와 비건전부의 강도를 비교 및 검토한 결과, 비건전부의 강도가 건전부의 98.2%이상으로 큰 차이가 없는 것으로 분석되었다. 따라서 콘크리트의 내구성능은 양호한 상태인 것으로 판단되며, 콘크리트 강도는 공용년수 경과에 따른 강도저하가 없는 것으로 조사되었다.
