## 2. 보강토옹벽(STA5+160~5+385(좌))

## 2. 보강토옹벽 (STA5+160~5+385(좌))

본 시설물은 경기도 화성시 봉담읍 내리 810(내리IC 진입 램프도로 쌓기부)에 위치한 2층 시설물로서 연장 234.0m, 지면노출높이 7.9m의 블럭식 보강토옹벽이다.

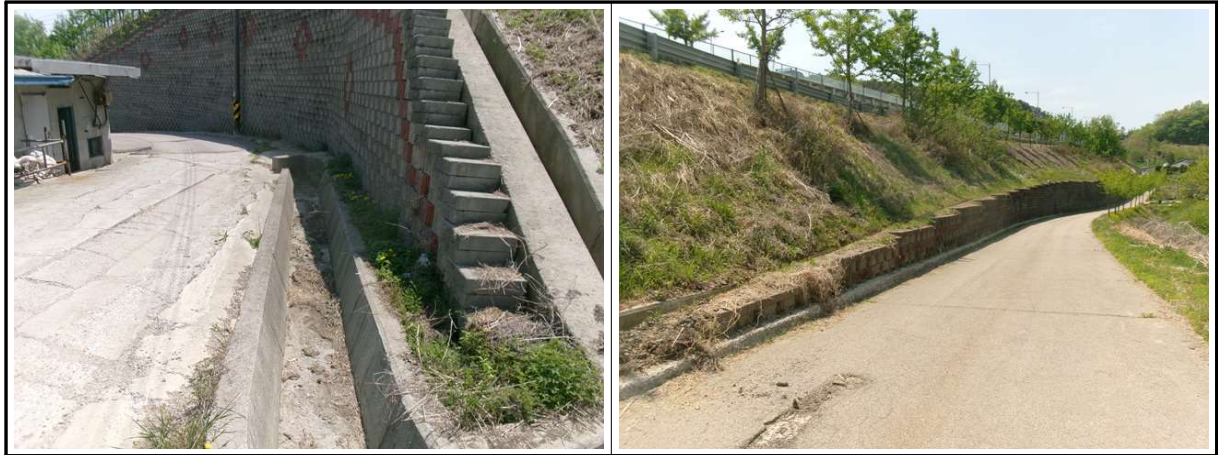
【사진 2.3.1】 지반, 기초부 전경

- 지반, 기초부에 대한 현장조사 결과, 침하, 활동, 전도 등 구조적인 손상결함 및 세굴이 없는 양호한 상태로 조사되었으나 하부 연석 및 포장부에 박리, 포장균열 손상이 조사되었다.

- 지반, 기초부에 대한 현장조사 결과, 금회 정밀안전점검 조사결과, 침하, 활동, 전도 등 구조적인 손상결함 및 세굴은 조사되지 않았으나 공용기간 증가, 열화 등에 의한 하부 연석 박리, 포장균열 손상이 조사되었다. 조사된 손상은 옹벽의 사용성 및 주행성에 영향을 미치는 손상은 아니나 연석 박리는 내구성 확보 차원의 단면보수, 포장균열은 주기적인 점검을 통하여 손상의 진전여부를 확인하는 유지관리가 필요할 것으로 사료된다.

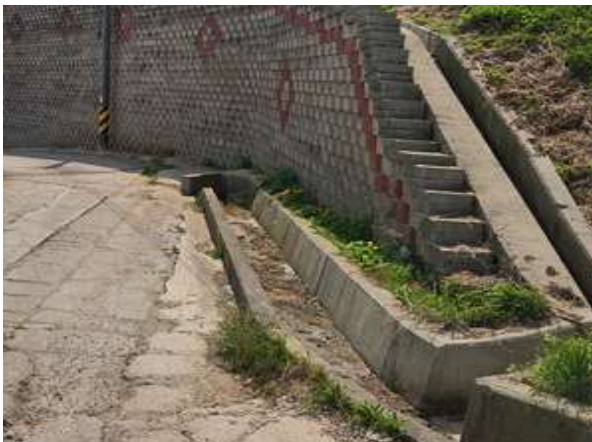
| 현 황 | • S4 포장 균열(L=20.0m) | 현 황 | • S12 하부 배수로 상태현황 |

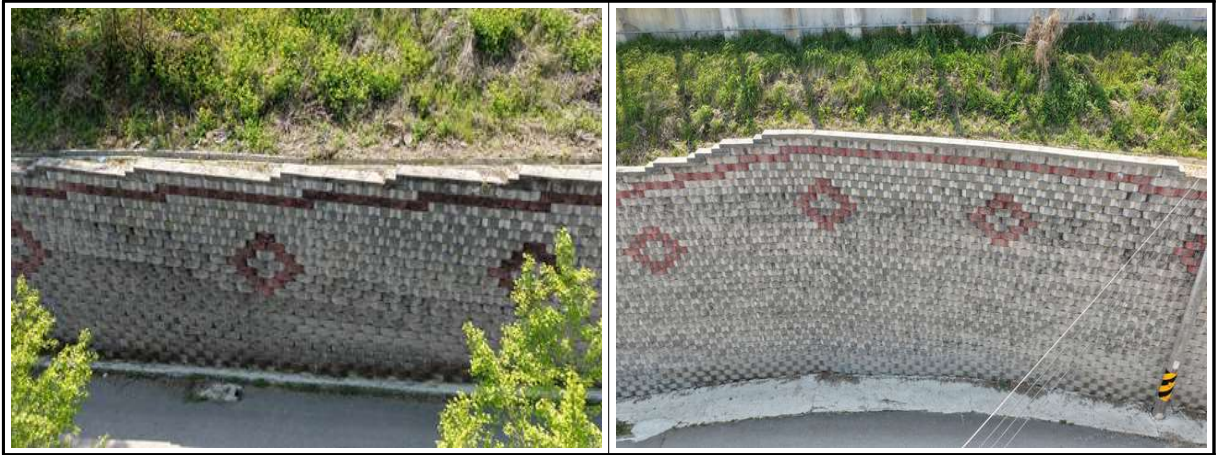
【사진 2.3.2】 전면부 전경

- 전면부에 대한 현장조사 결과, 블록 파손, 블록 균열(0.3mm미만, 이상) 등의 손상이 조사되었다.

- 전면부에서 조사된 블럭 균열(0.3mm미만, 이상), 블럭 파손의 경우 시공시 밀착 미흡구간의 상부하중 증가, 외부충격 등 시공초기 발생한 손상들로 추정되며, 손상은 국부적으로 발생되었고, 블럭 파손 또한 경미한 파손으로 조사되었다. 이에 손상별 표면처리, 주입보수, 단면보수 등의 적절한 공법을 선정하여 보수를 실시하고 손상의 재발생 여부를 확인하는 유지관리가 필요할 것으로 사료된다.

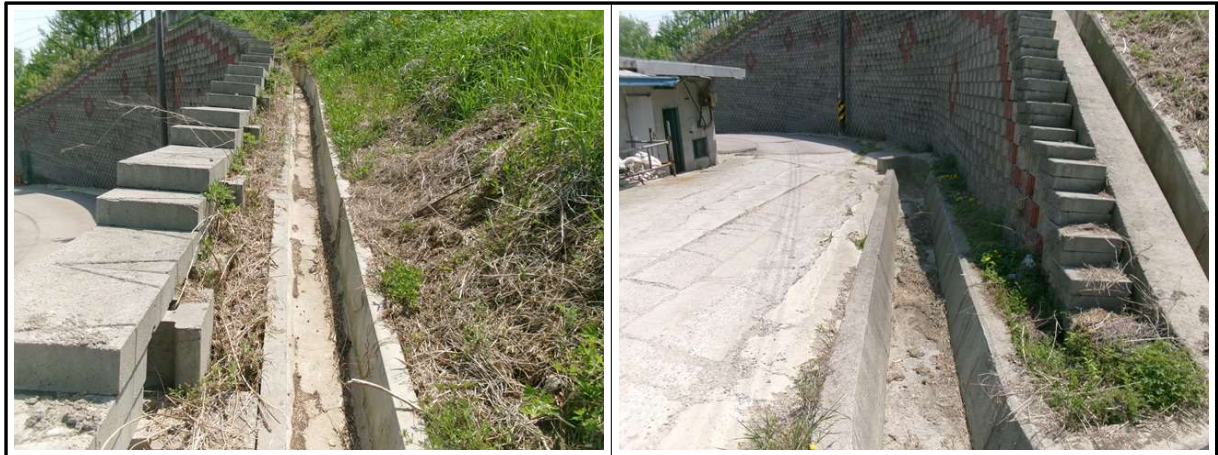
【사진 2.3.3】 배수시설 전경

- 배수시설에 대한 현장조사 결과, 옹벽 상부 배수로에서 배수로 파손 등의 손상이 조사되었고, 상부 수직도수로와 하부 배수로에서 별도의 손상은 조사되지 않아 양호한 상태를 유지하고 있는 것으로 조사되었다.

- 배수시설에서 조사된 배수구 파손의 경우 시공초기 옹벽시공 후 상부 다짐 등에 의한 토압으로 발생한 손상으로 유추되며 S12(중점부)에 발생하였으며, 점검당시 배수시설로서의 배수기능은 유지하고 있는 것으로 판단된다. 이에 발생한 손상에 대하여 단면보수 등의 보수를 실시하고 손상의 재발생 여부를 확인하는 유지관리가 필요할 것으로 사료된다.

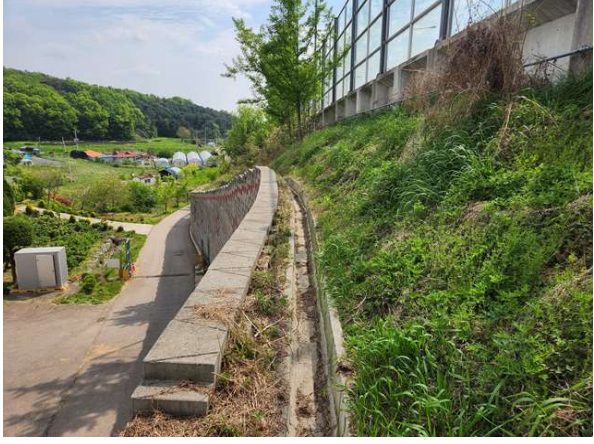
| 현 황 | • S12 배수로 파손(3.0x0.5) | 현 황 | • S11 상부 배수로 상태현황 |

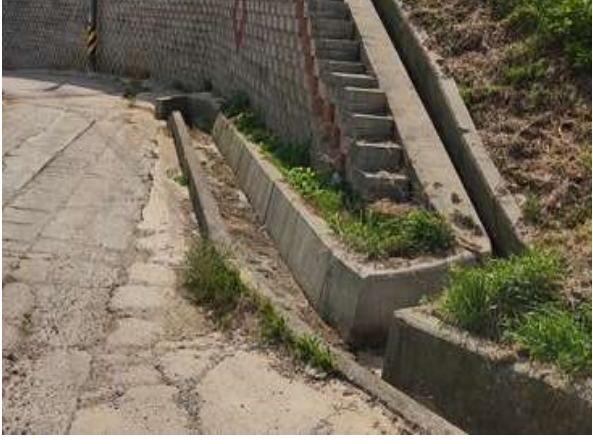
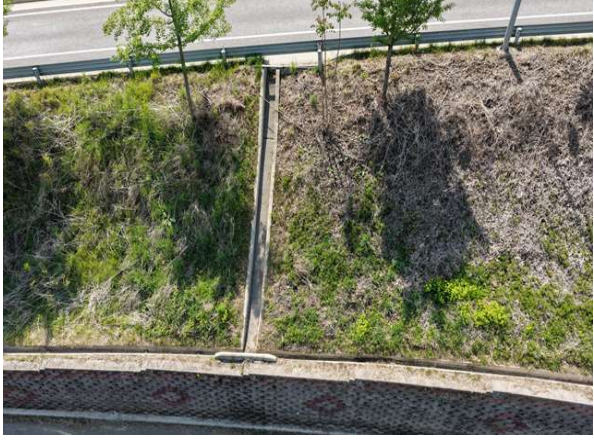
| 현 황 | • 하부 배수로 상태현황 | 현 황 | • 상부 수직도수로 상태현황 |

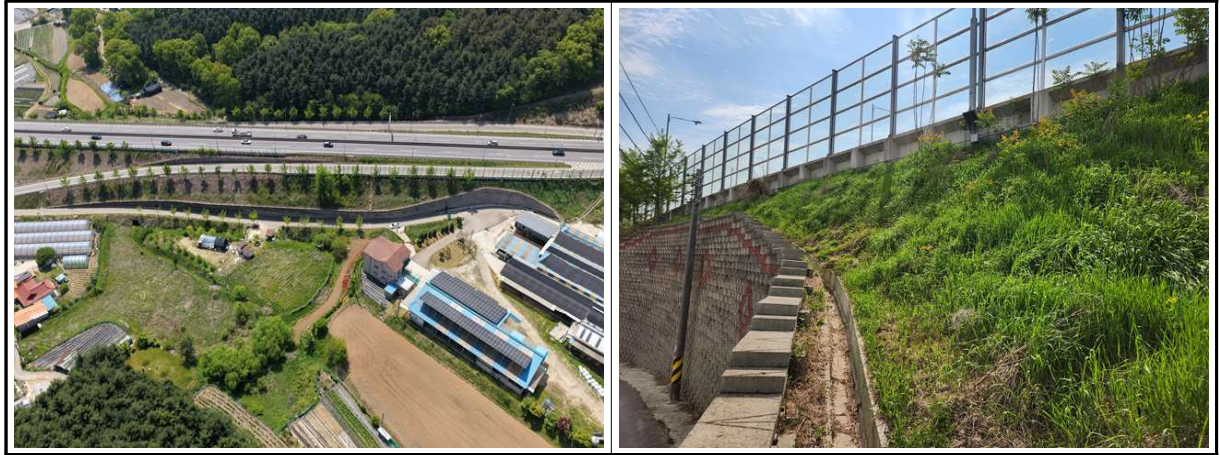
【사진 2.3.4】 주변영향인자 전경

- 주변영향인자에 대한 현장조사 결과, 상부 성토부 성토부 내의 침식, 유실 등의 손상이 없는 상태로 확인되었고, 상부 도로 포장부 또한 손상이 없는 양호한 상태로 조사되었다.

- 주변영향인자에 대한 현장조사 결과, 상부 성토부의 경우 침식, 유실 등 손상이 없는 양호한 상태로 확인되었으나 점검 당시에는 양호한 상태로 존재하여도, 이후의 유지관리 상태 및 예기치 않던 외적요인에 의해 잔존해 있던 위험요소가 일시적으로 노출되어 안전성에 영향을 미칠 수 있으므로 지속적인 점검 등의 유지관리를 통해 기능성과 안전성을 유지하는 것이 바람직할 것으로 판단된다.

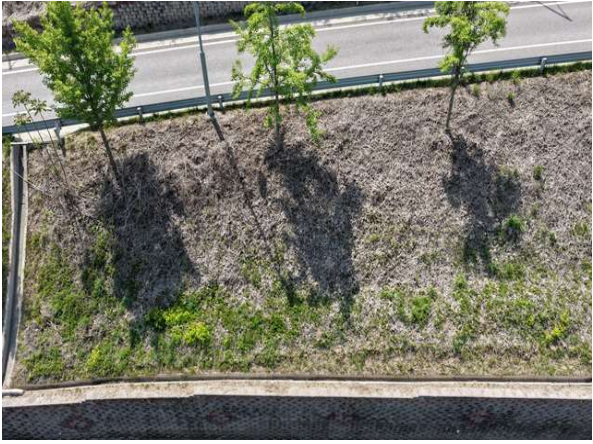
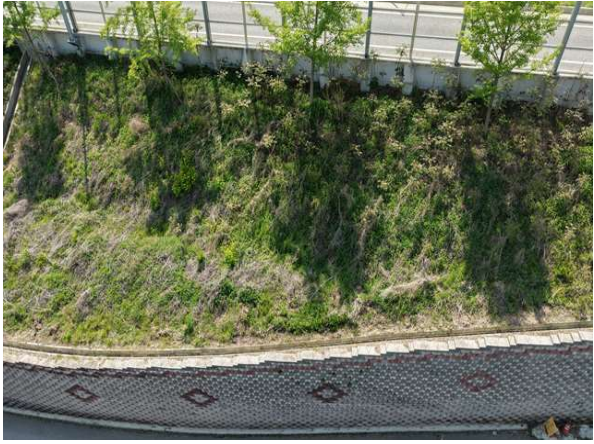
| 현황 | • S2 상부 성토부 상태현황 | 현황 | • S6 상부 성토부 상태현황 |

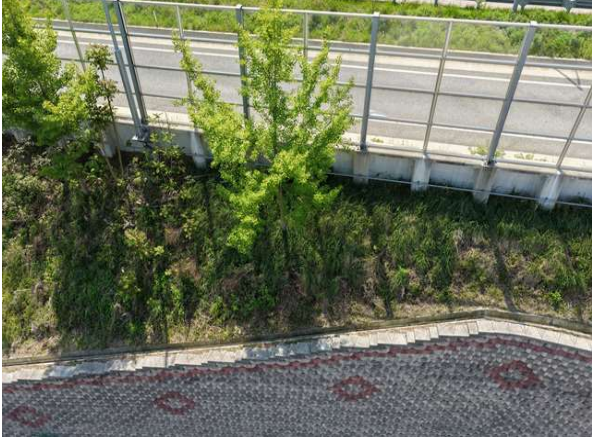
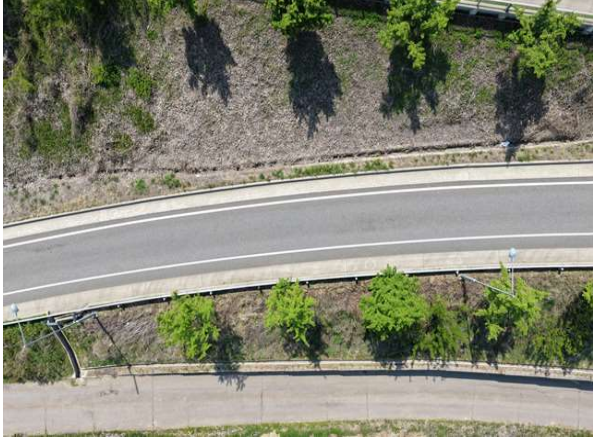
| 현황 | • S11 상부 성토부 상태현황 | 현황 | • S1 상부 도로포장 상태현황 |

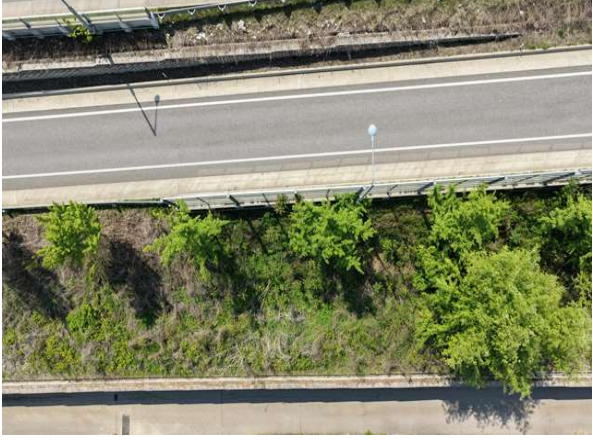
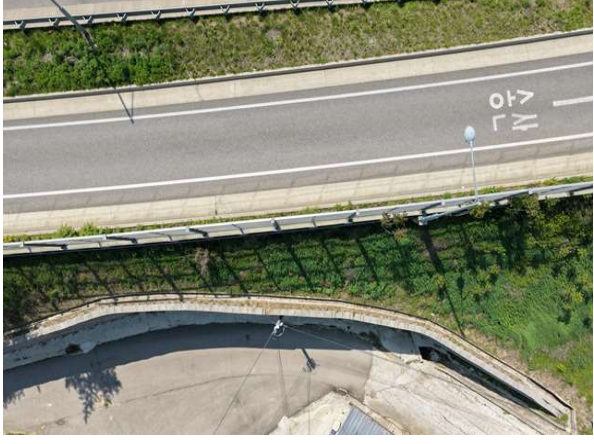
| 현황 | • S5 상부 도로포장 상태현황 | 현황 | • S12 상부 도로포장 상태현황 |

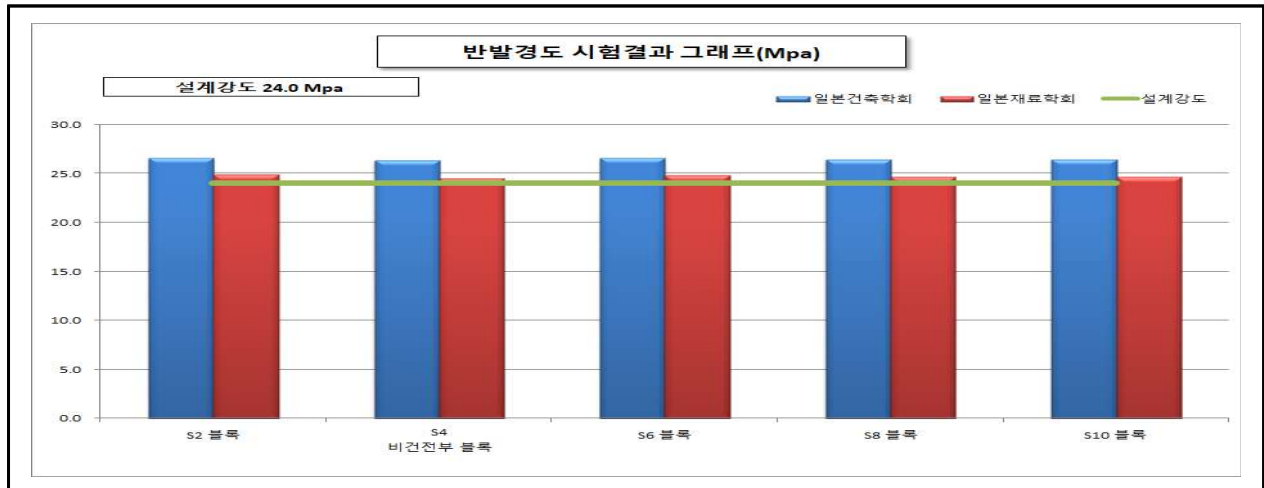
【그림 2.4.2】 반발경도시험 측정결과

- 반발경도법에 의한 압축강도 측정결과 26.4~26.6MPa로 측정되었으며, 설계기준압축강도 (24.0MPa)를 100%이상 상회하는 것으로 확인되었고, 건전부와 비건전부의 강도를 비교 및 검토한 결과, 비건전부의 강도가 건전부의 98.9%이상으로 큰 차이가 없는 것으로 분석되었다. 따라서 콘크리트의 내구성능은 양호한 상태인 것으로 판단되며, 콘크리트 강도는 공용년수 경과에 따른 강도저하가 없는 것으로 조사되었다.

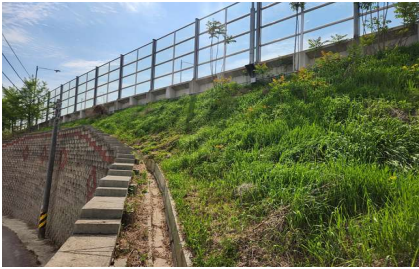
| 구 분 | 중점유지관리 사항 | 현황사진 |
|---|---|---|
| 주<br>변<br>영<br>향<br>인<br>자 | <ul style="list-style-type: none"> <li>• 우수 및 동결융해에 의한 지하수 침투, 식생유실 발생여부를 주기적인 관찰을 통한 확인필요</li> </ul> | |
