### 3. 보강토옹벽(STA5+255~5+563(우))

본 시설물은 경기도 화성시 봉담읍 내리 777-2(내리IC 출입 램프도로 쌓기부)에 위치한 2중 시설물로서 연장 311.0m, 지면노출높이 7.7m의 블록식 보강토옹벽이다.

비봉-매송간 도시고속도로 민간투자사업

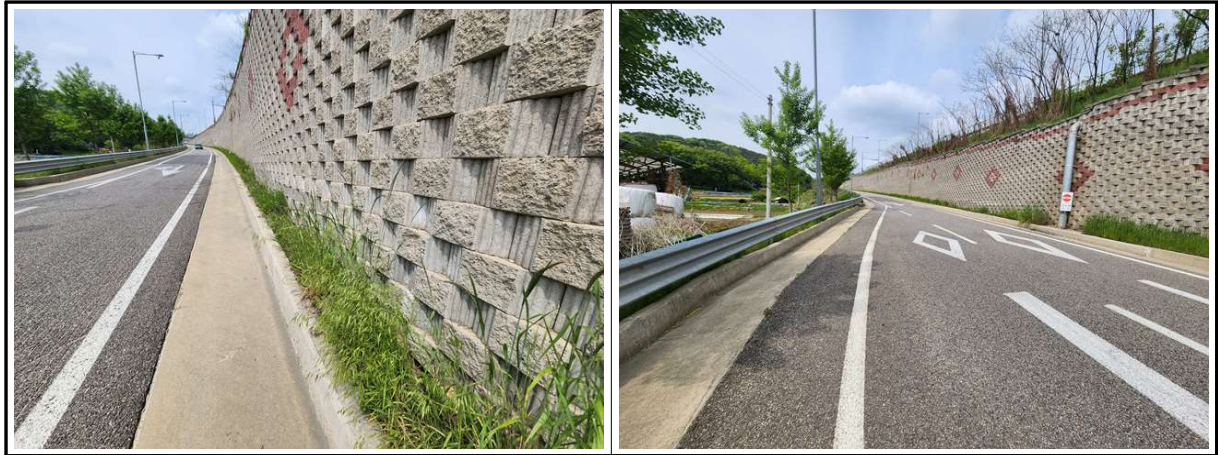
【사진 3.3.1】 지반, 기초부 전경

- 지반, 기초부에 대한 현장조사 결과, 침하, 활동, 전도 등 구조적인 손상결함 및 세굴이 없는 양호한 상태로 조사되었다.
