신 월 여 의 지 하 도 로  
안 전 점 검 ( 정 기 , 정 밀 ) 용 역  
(정밀안전점검)

[신월여의지하도로(인천방향)]

2026. 04

점검기관 : (주)명성엔지니어링

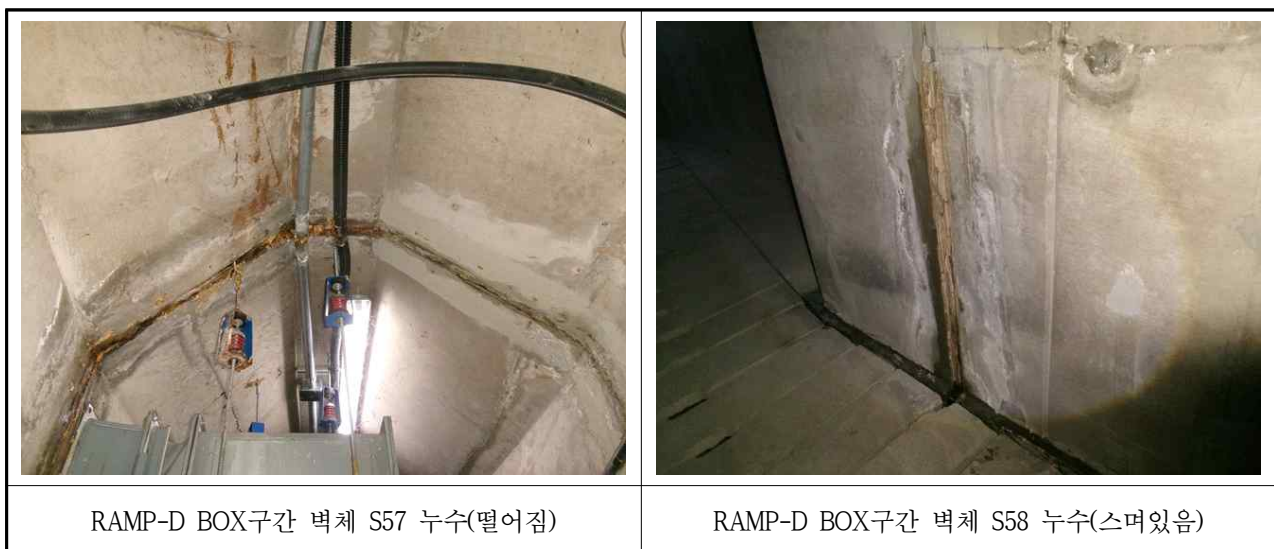
【사진 3.3.22】 BOX구간 벽체 손상현황

- ① BOX구간 벽체에 대한 외관조사 결과 누수(떨어짐, 스며있음) 등의 손상이 조사되었다.
- ② 누수(떨어짐, 스며있음)의 경우 우천시 우수유입 등에 의한 손상으로 대체로 시공이음부에서 확인되었으며, 누수는 철근콘크리트에 영향을 미치므로 지수보수를 실시하는 것이 바람직하다.

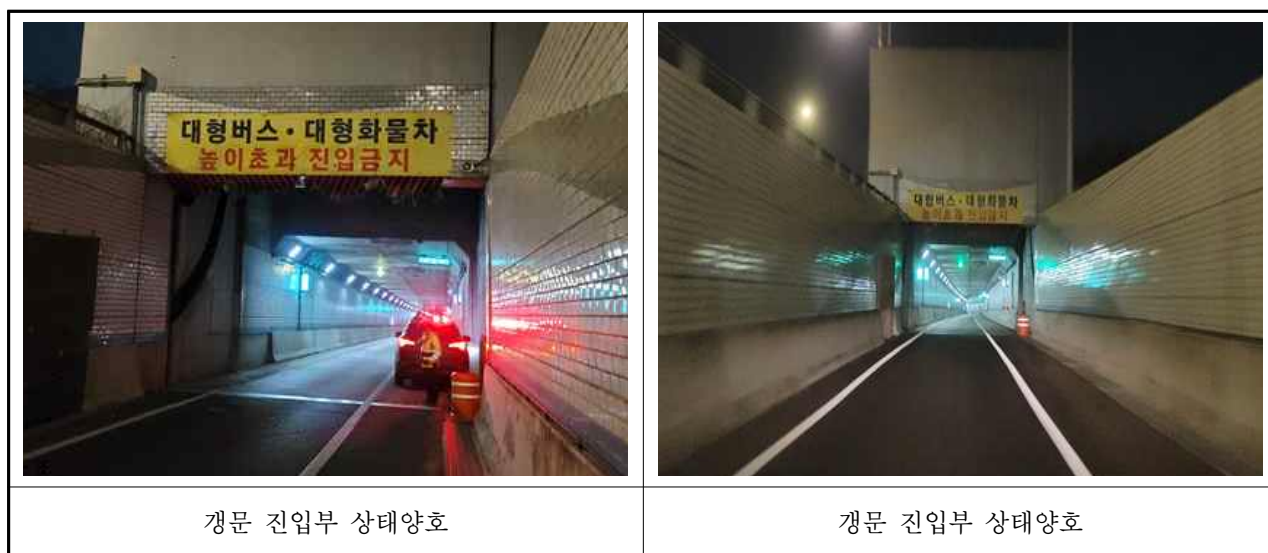
【사진 3.3.36】갯문 손상현황

- ① 금회 점검결과, 유지관리상에 영향을 미치는 손상은 발생하지 않은 것으로 확인되었으며, 진입부 갯문은 전반적으로 양호한 상태인 것으로 조사되었다.
