신월여의지하도로 안전점검(정기,정밀)용역  
(정밀안전점검)

## 외관조사망도

신월여의지하도로(U-TYPE 옹벽)

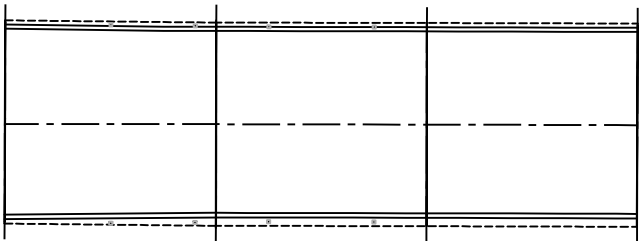
| 도면번호 | 01-2 |

| 번호 | 발생<br>년도 | 부재 | 위치 | 손상내용 | 손상현황 | | | | | | 비 고 |
|---|---|---|---|---|---|---|---|---|---|---|---|
| 1 | 26상 | 포장부 | S001 | 포장 파손 | - | 0.1 | 0.5 | m² | 1 | 0.05 | |
| 2 | 26상 | 포장부 | S002 | 포장 파손 | - | 0.1 | 0.4 | m² | 2 | 0.08 | |
| 3 | 26상 | 포장부 | S003 | 포장 파손 | - | 0.4 | 1.0 | m² | 1 | 0.40 | |
| 4 | 26상 | 포장부 | S003 | 포장 파손 | - | 0.2 | 0.6 | m² | 1 | 0.12 | |
| 5 | 26상 | 포장부 | S004 | 포장 파손 | - | 0.1 | 1.0 | m² | 1 | 0.10 | |
| 6 | 26상 | 포장부 | S003 | 포장 파손 | - | 0.1 | 0.2 | m² | 1 | 0.02 | |
