## 2. 현장조사

### 1) 본선

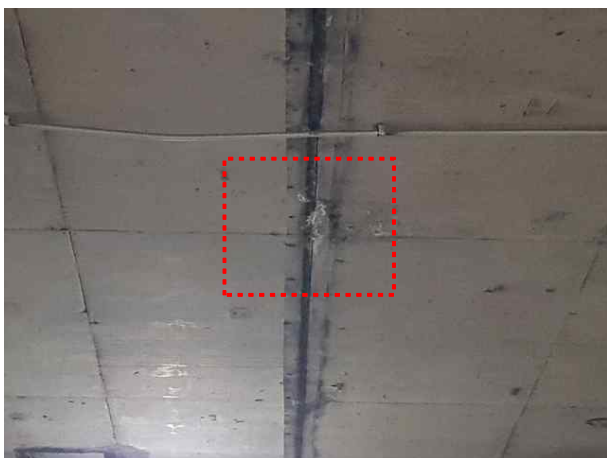
본선 BOX구간 슬래브 S710 백태

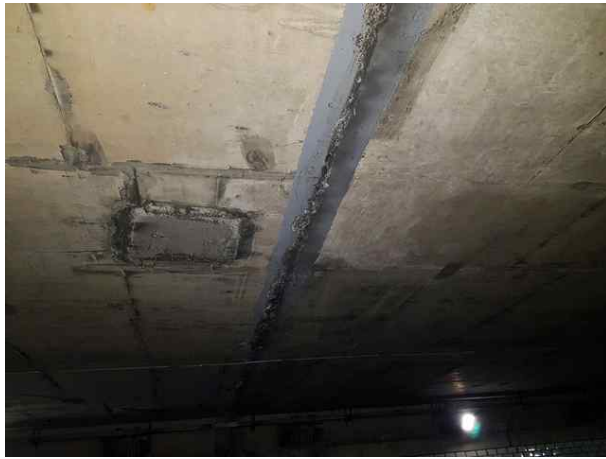
본선 BOX구간 슬래브 S714 누수(떨어짐)

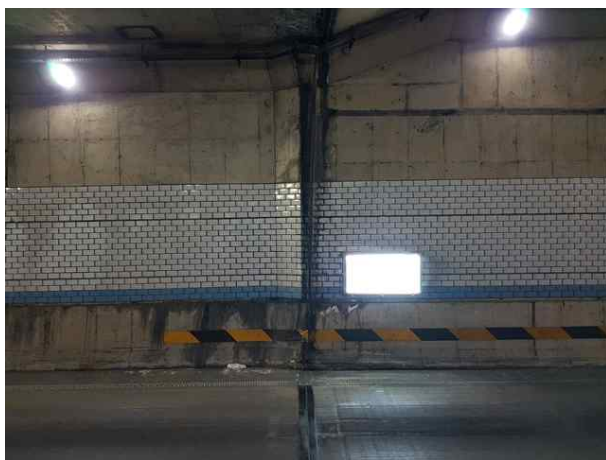
본선 BOX구간 벽체 S710 균열( $Cw=0.3mm$ ) 및 누수(스며있음)

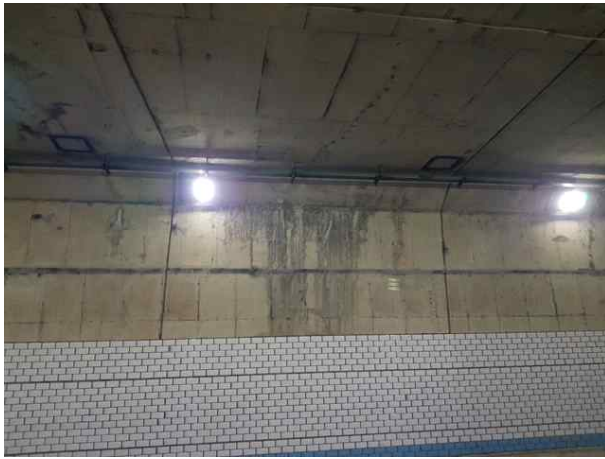
본선 BOX구간 벽체 S711 균열( $Cw=0.3mm$ ) 및  
누수(스며있음)

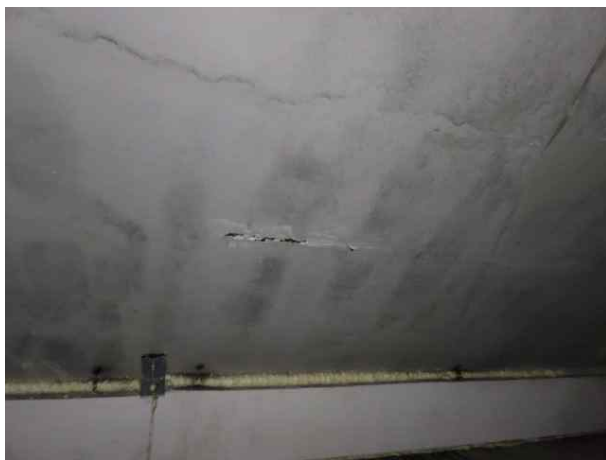
본선 NATM구간 천단부 S084 철근노출

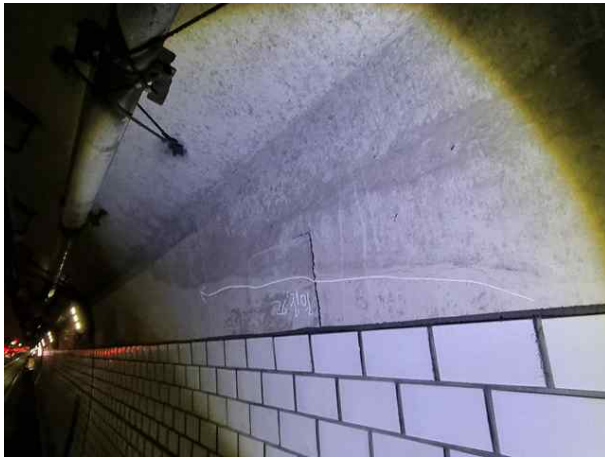
본선 NATM구간 측벽부 S399 균열( $C_w=0.3\text{mm}$ )

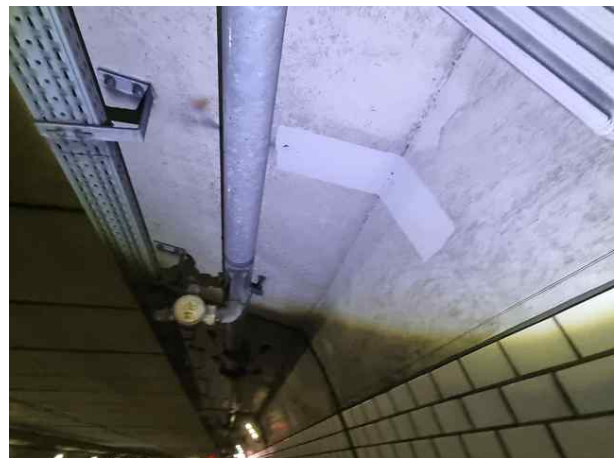
본선 NATM구간 측벽부 균열보수 양호

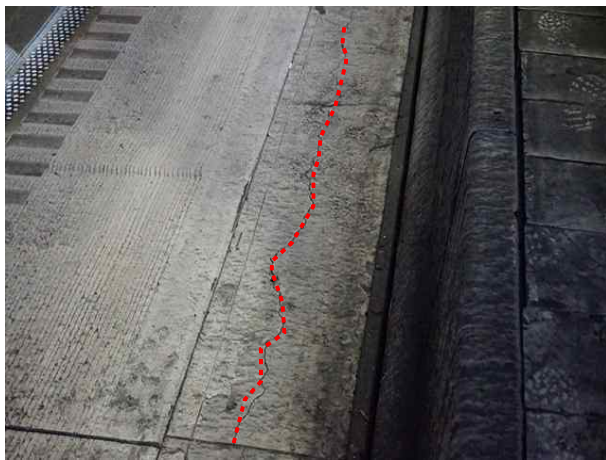
본선 포장부 S344 파손

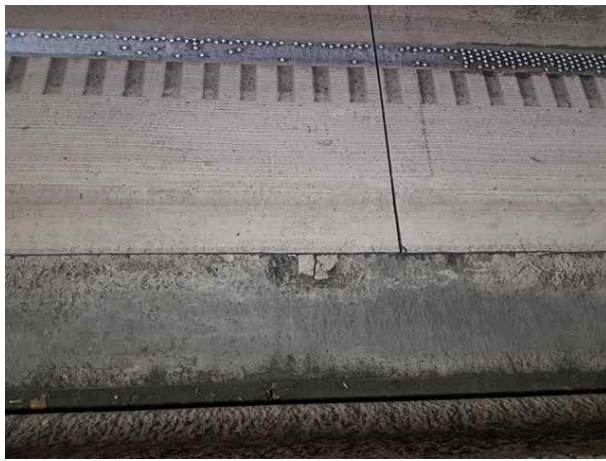
본선 포장부 S467 파손

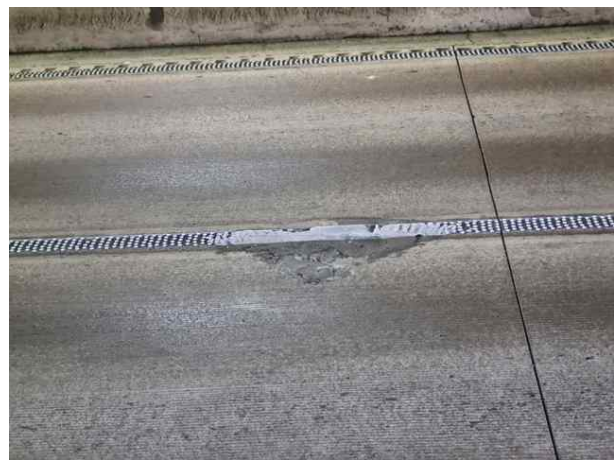
본선 포장부 S623 보수부 파손

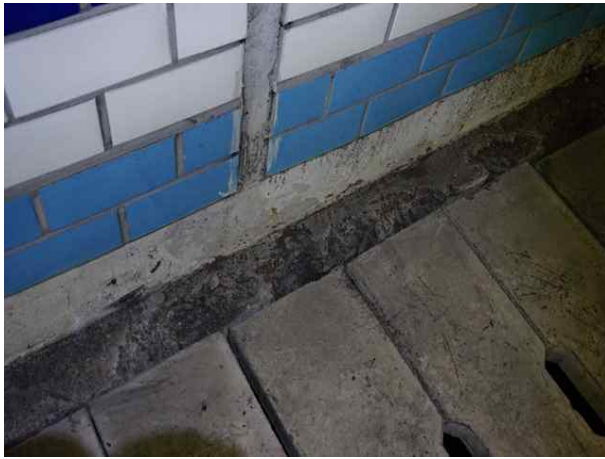
본선 공동구 S015 파손

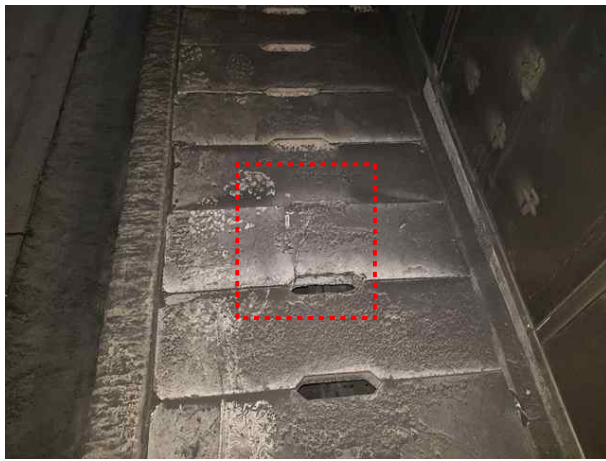
본선 공동구 S435 덮개파손

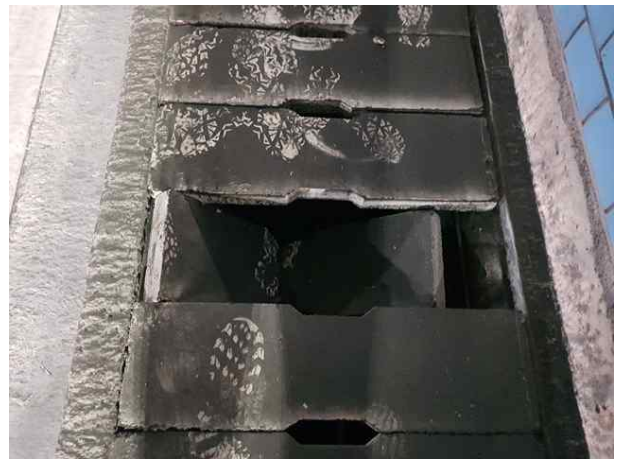
본선 공동구 S611 덮개파손

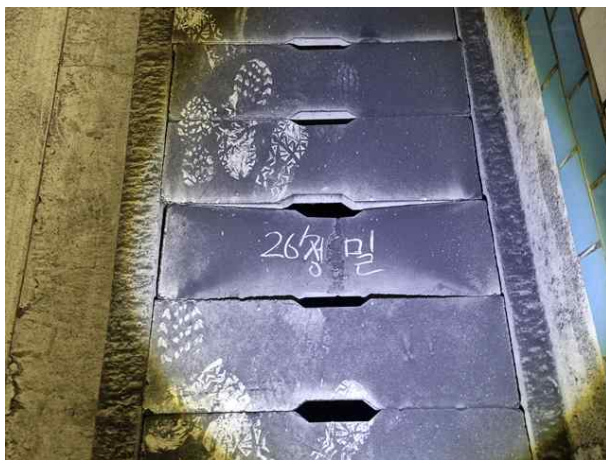
본선 공동구 S624 덮개파손

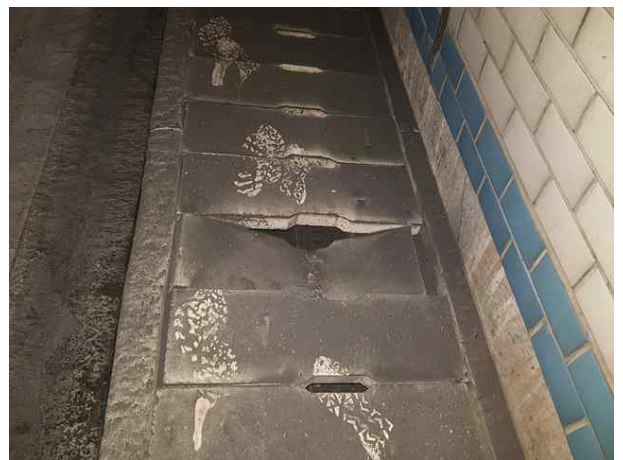
본선 공동구 S701 덮개파손

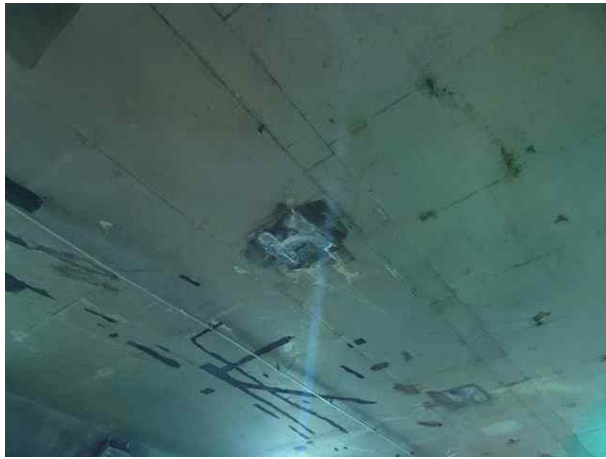
RAMP-D BOX구간 슬래브 S57 백태

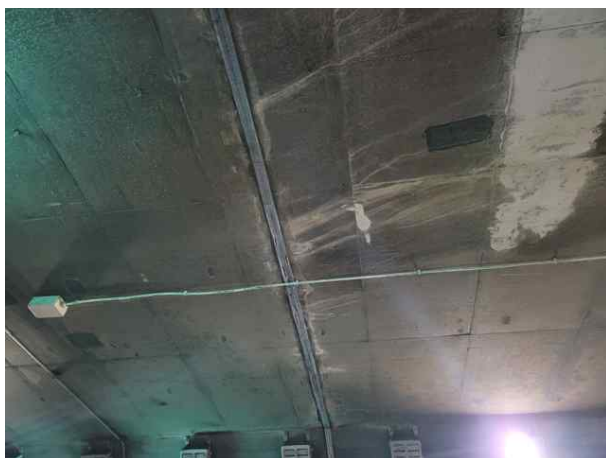
RAMP-D BOX구간 슬래브 S59 누수(스며있음)

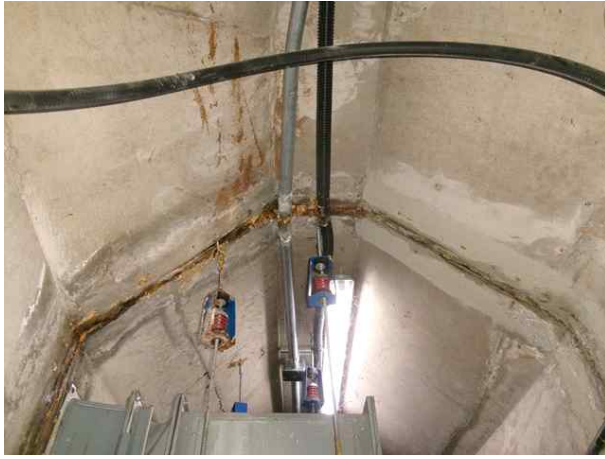
RAMP-D BOX구간 벽체 S57 누수(떨어짐)

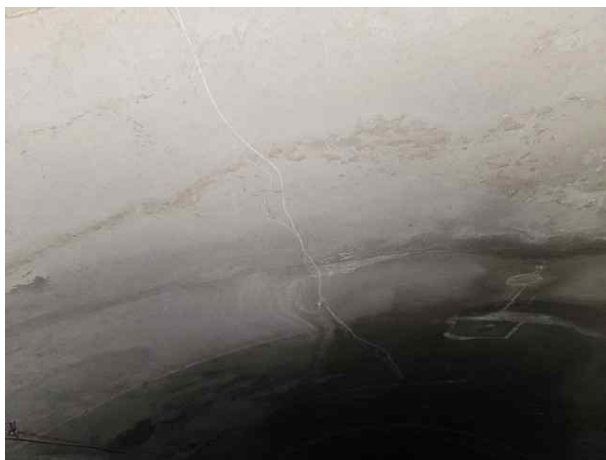
RAMP-D NATM구간 천단부 S06 균열(Cw=0.5mm)

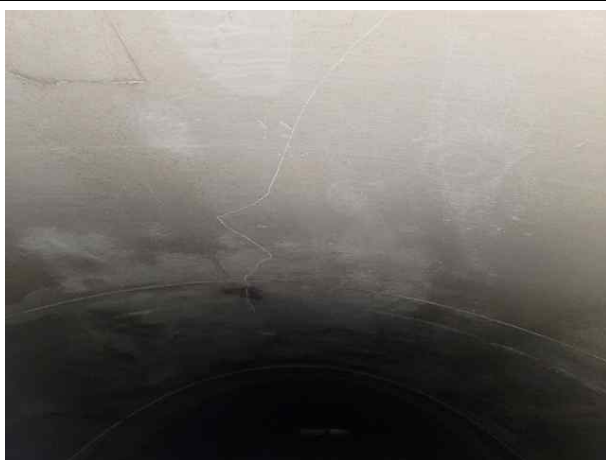
RAMP-D NATM구간 천단부 S10 균열(Cw=0.5mm)

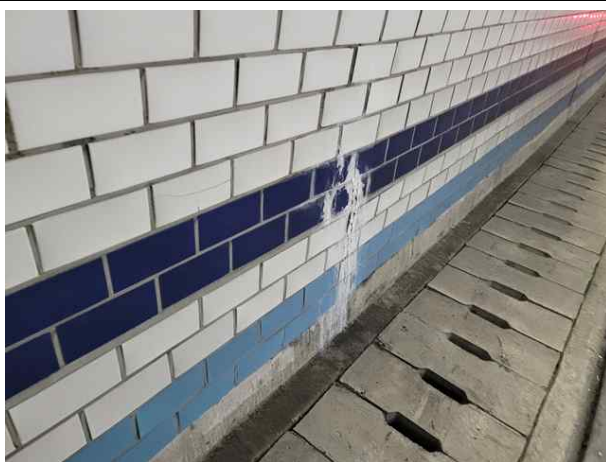
RAMP-D NATM구간 측벽부 S29 백태

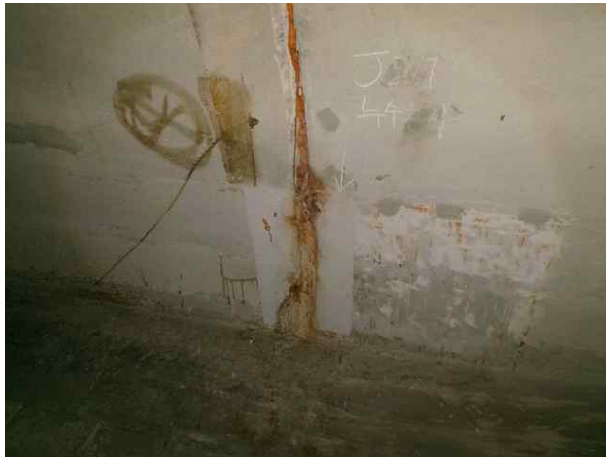
RAMP-D NATM구간 측벽부 S35 누수(스며있음)

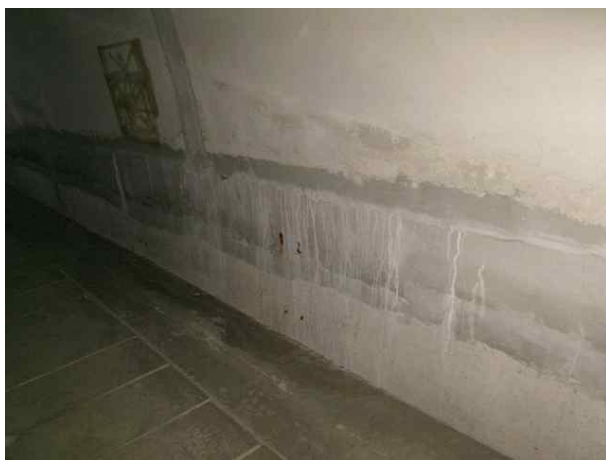
RAMP-D NATM구간 측벽부 S47 백테

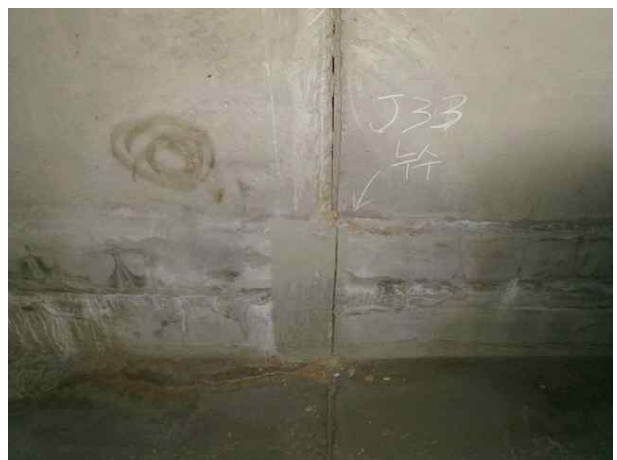
RAMP-D NATM구간 측벽부 누수보수 양호

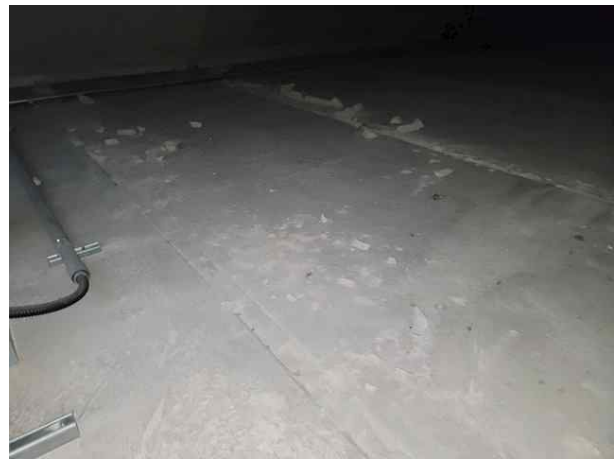
RAMP-D 풍도슬래브 S53 상면 몰탈파손

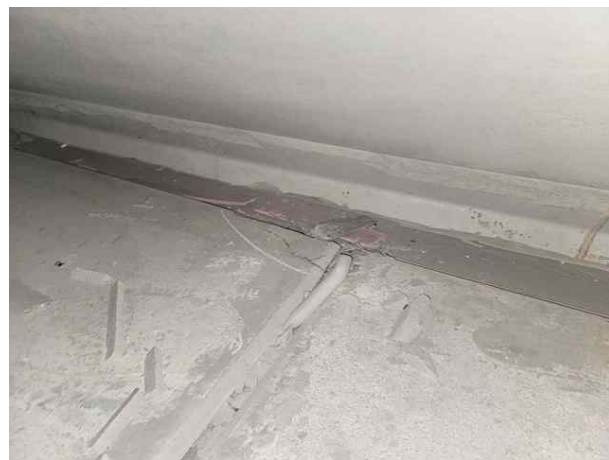
RAMP-D 풍도슬래브 S53 상면 파손

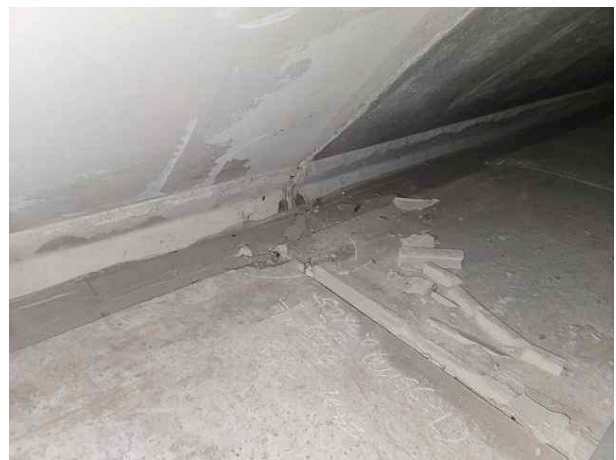
RAMP-D 풍도슬래브 S53 상면 파손

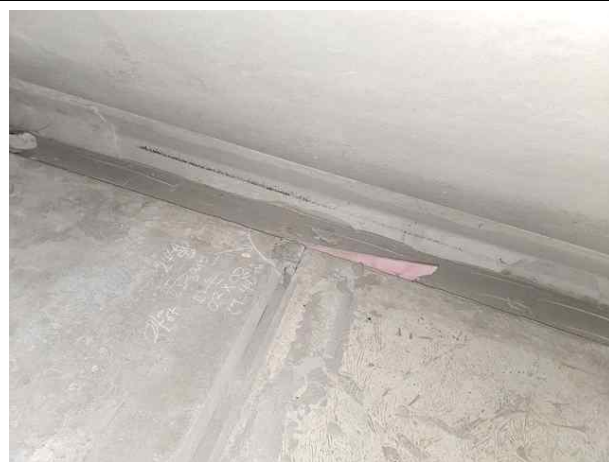
RAMP-D 풍도슬래브 S53 상면 파손

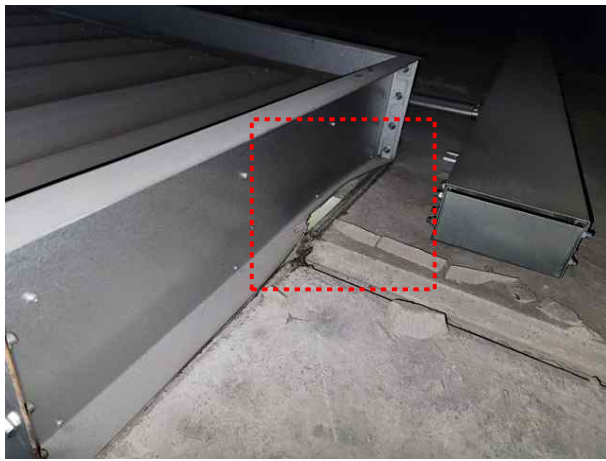
RAMP-D 풍도슬래브 S53 댐퍼 변형

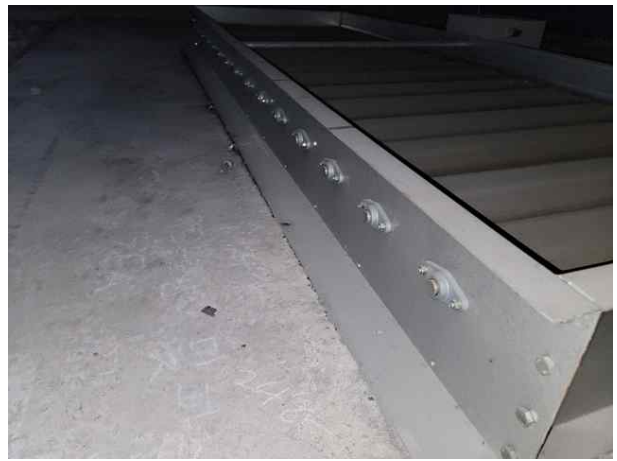
RAMP-D 풍도슬래브 S53 댐퍼 볼트탈락 및 파손

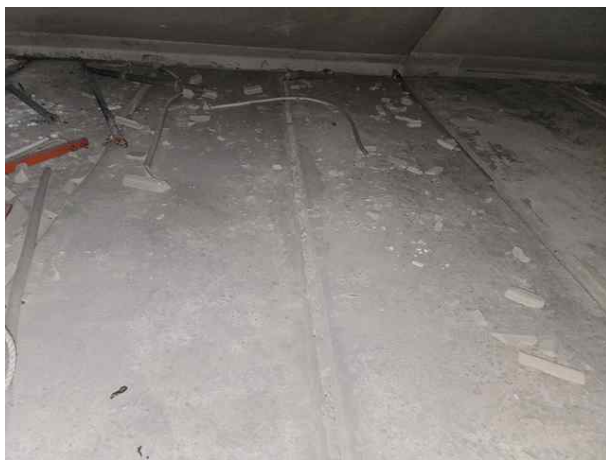
RAMP-D 풍도슬래브 S54 상면 물탈파손

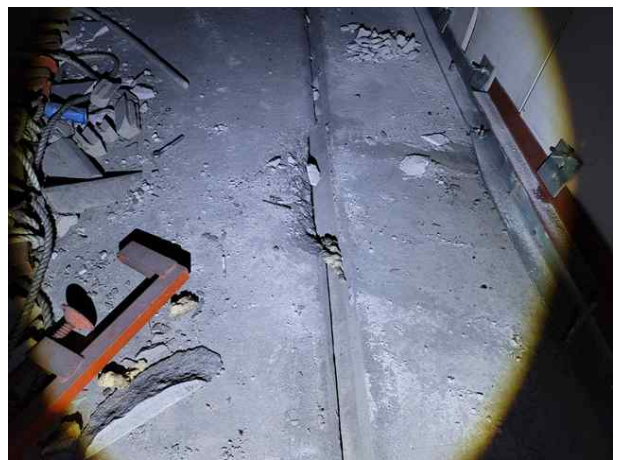
RAMP-D 풍도슬래브 S54 상면 파손

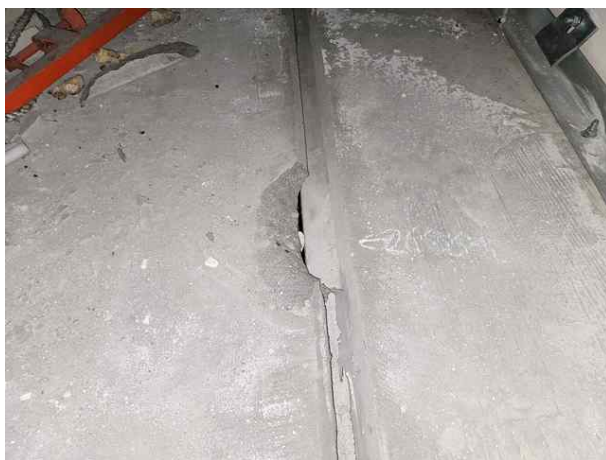
RAMP-D 풍도슬래브 S54 상면 파손

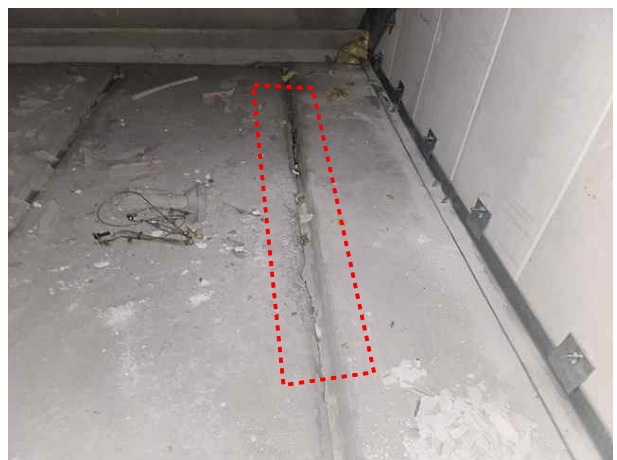
RAMP-D 풍도슬래브 S54 상면 파손

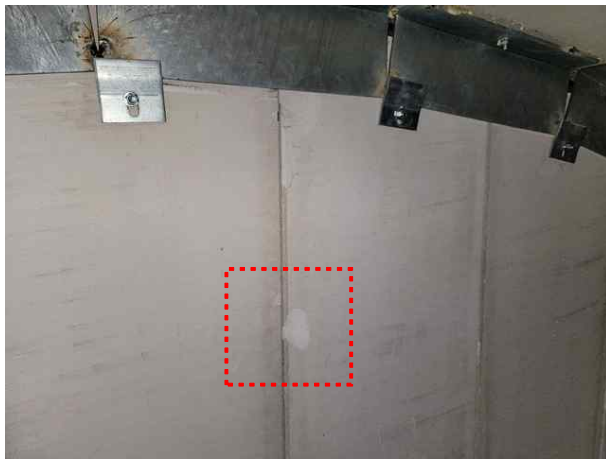
RAMP-D 풍도슬래브 S54 격벽 파손

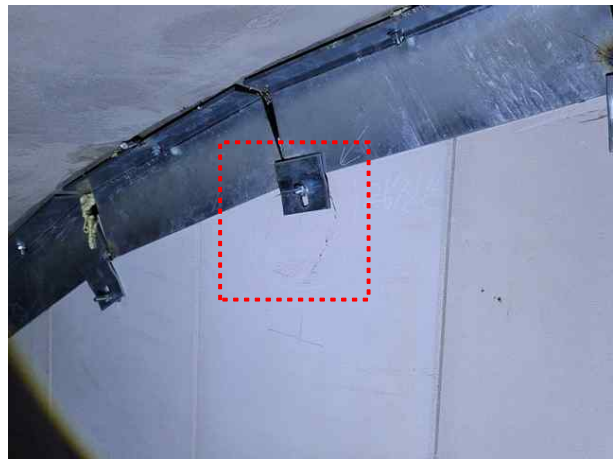
RAMP-D 풍도슬래브 S54 격벽 파손

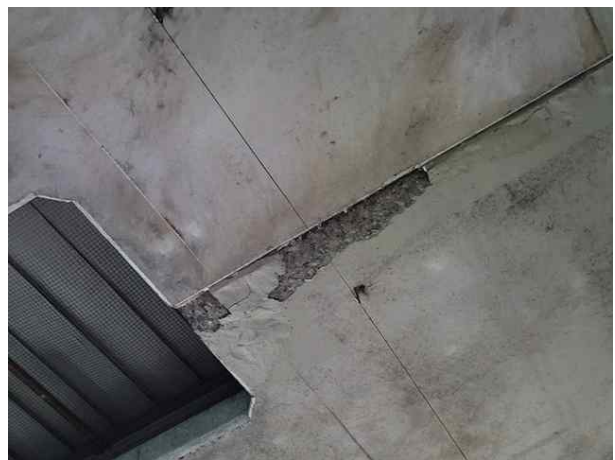
RAMP-D 풍도슬래브 S53 하면 보수부 파손

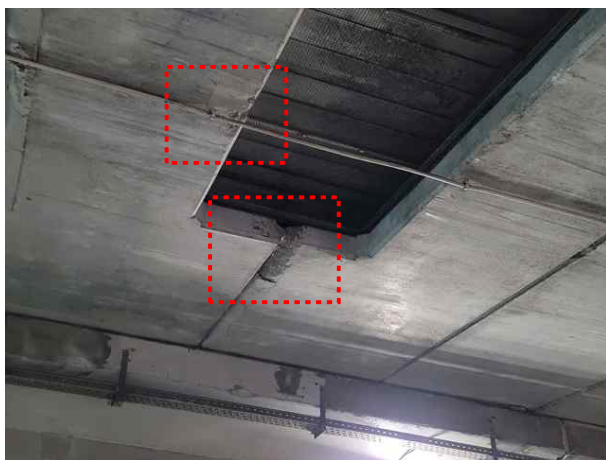
RAMP-D 풍도슬래브 S53 하면 파손

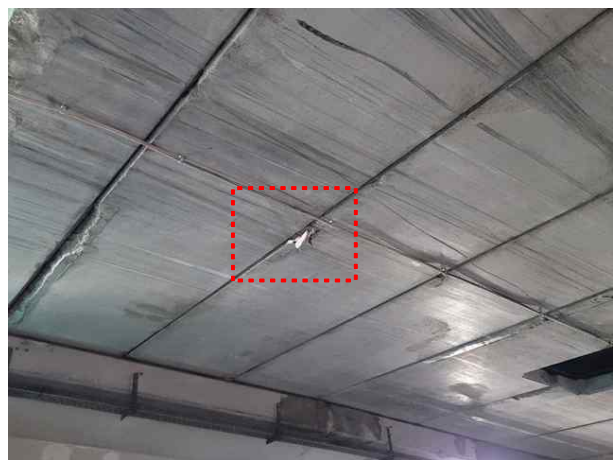
RAMP-D 풍도슬래브 S54 하면 보수부 파손

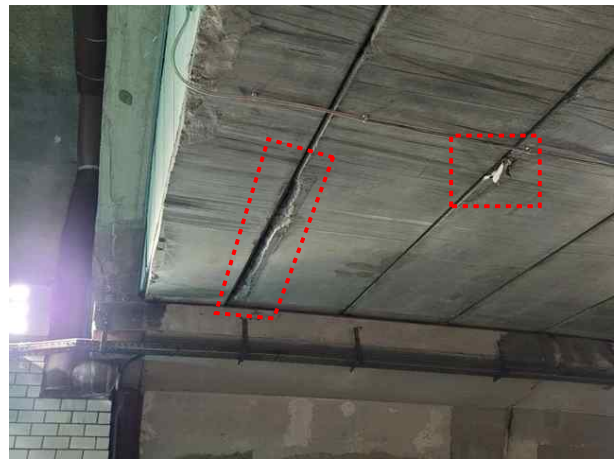
RAMP-D 풍도슬래브 S54 하면 보수부 파손

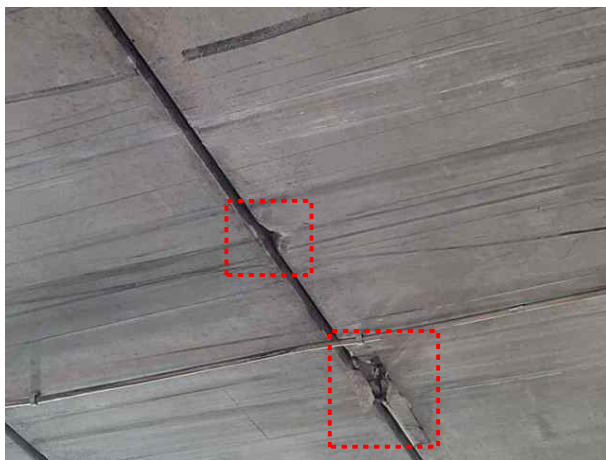
RAMP-D 풍도슬래브 S54 하면 파손

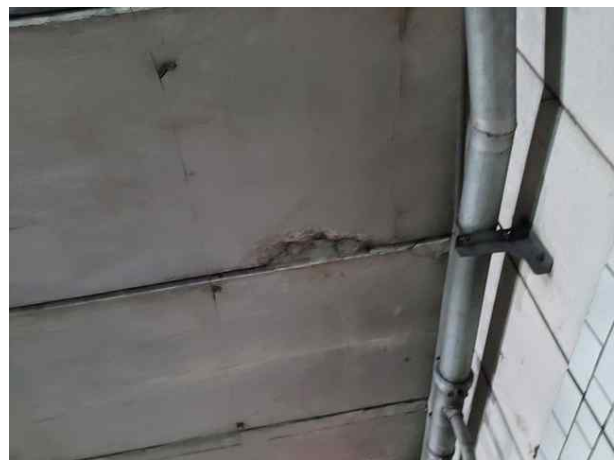
RAMP-D 풍도슬래브 S54 하면 파손

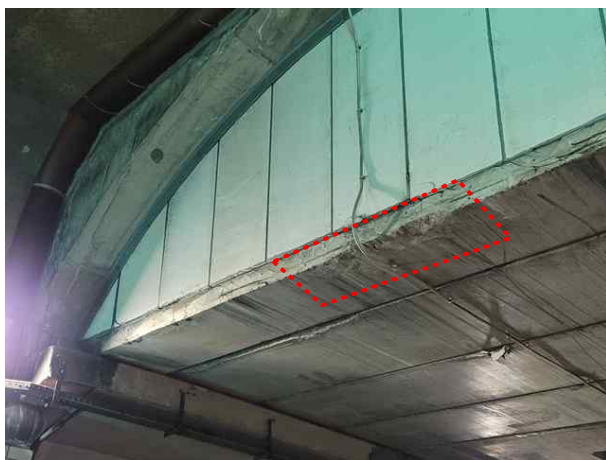
RAMP-D 풍도슬래브 S54 하면 파손

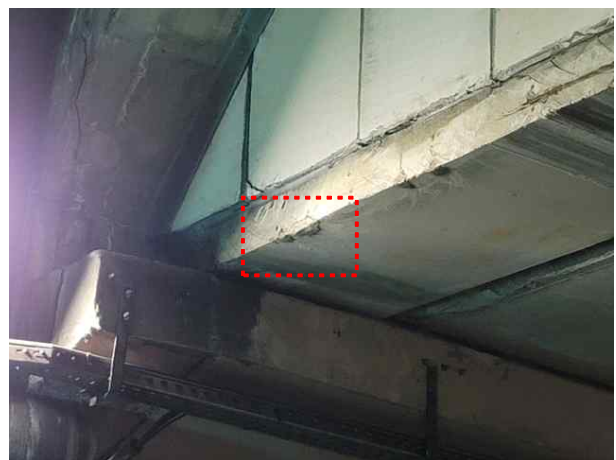
RAMP-D 풍도슬래브 S54 하면 파손

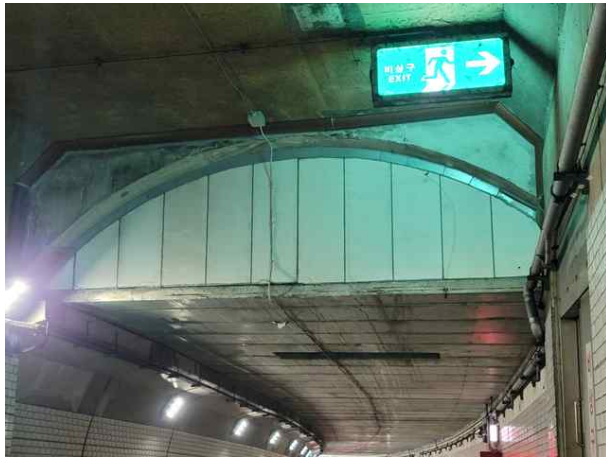
RAMP-D 풍도슬래브 S54 격벽 파손 및 철근노출 보수양호

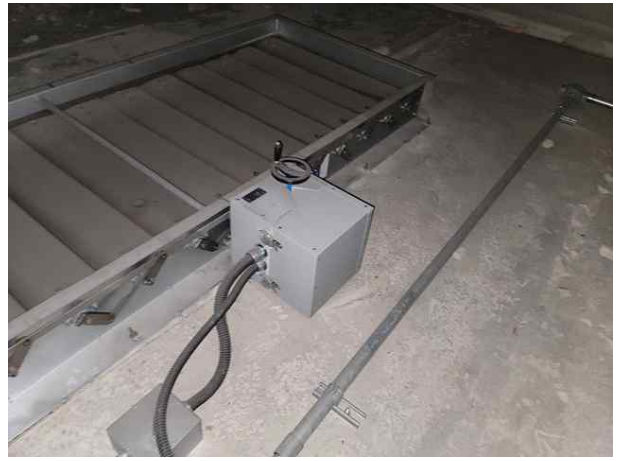
RAMP-D 풍도슬래브 S53 덮개탈락 및 파손 보수양호

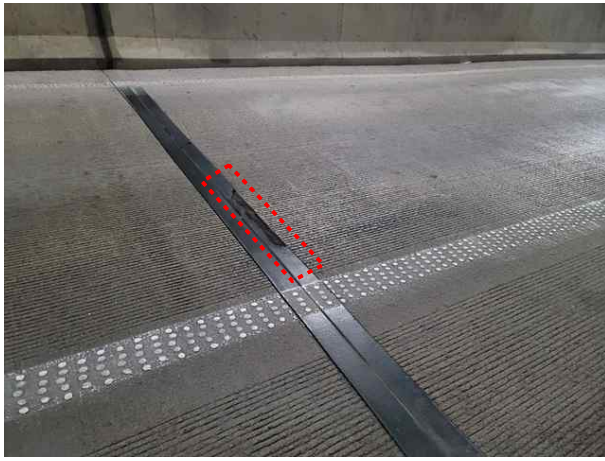
RAMP-D 포장부 S58 로드셀 파손

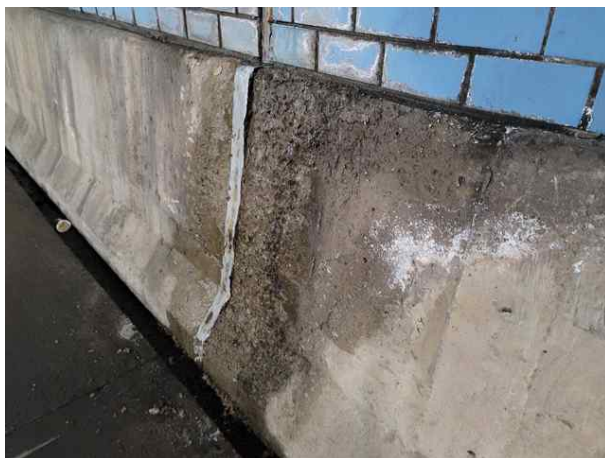
RAMP-D 공동구 S57 박리

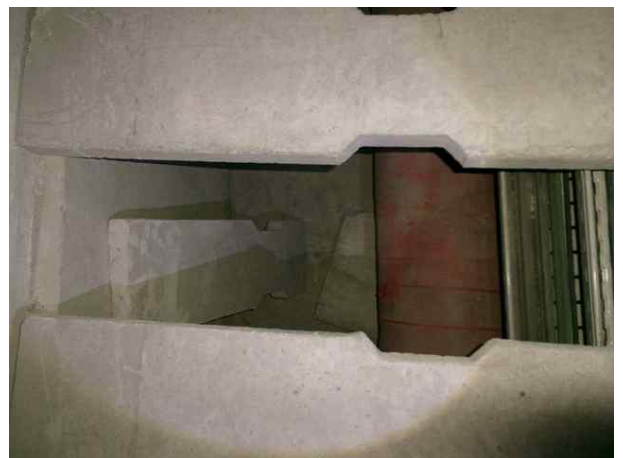
RAMP-D 공동구 S57 덮개파손

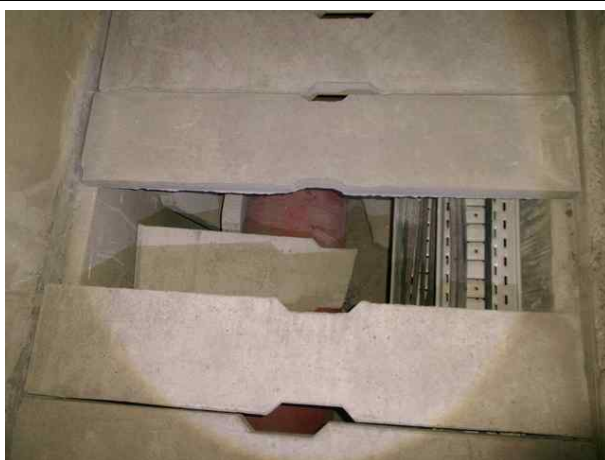
RAMP-D 공동구 S58 덮개파손

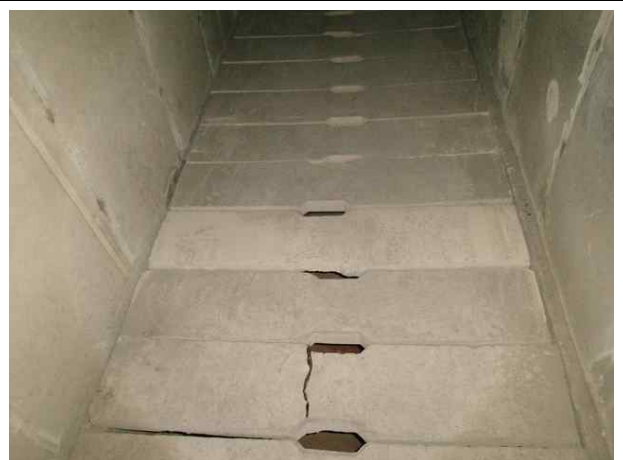
RAMP-D 공동구 덮개파손 보수양호

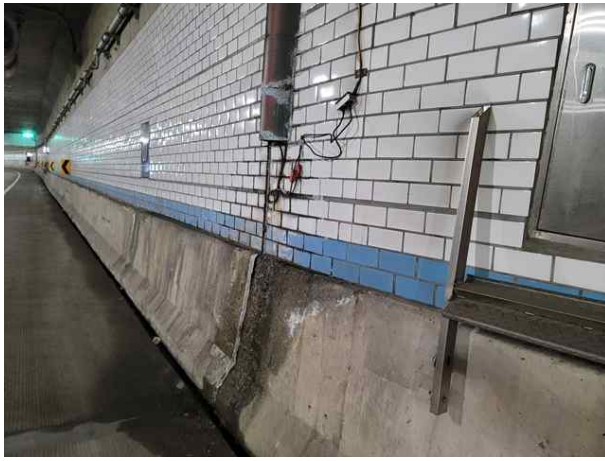
RAMP-D 배수시설 S57 유도배수관 길이부족

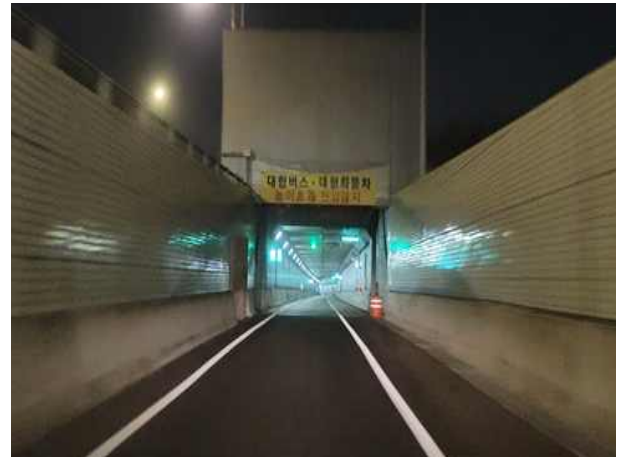
갯문 진입부 상태양호

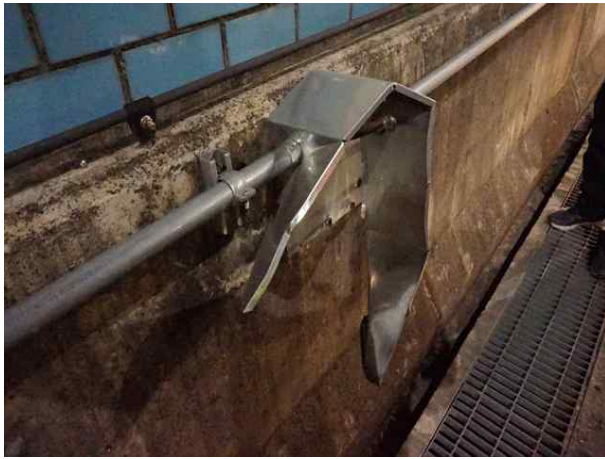
진입부 U-TYPE 옹벽 S4 단자합 파손

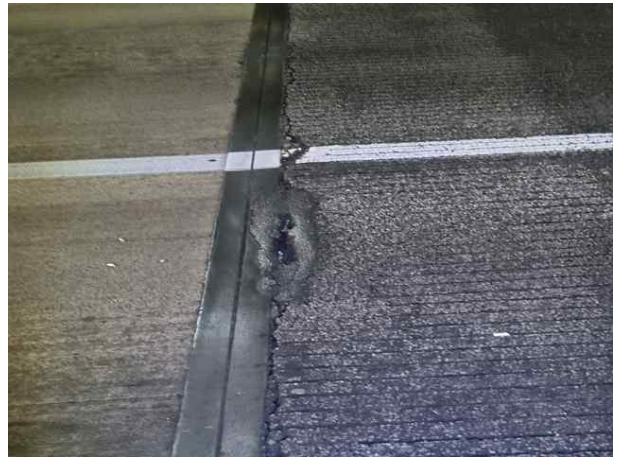
진입부 U-TYPE 옹벽 S1 포장 파손

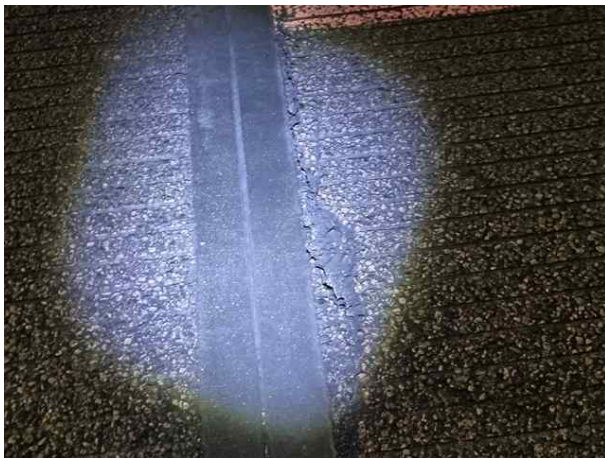
진입부 U-TYPE 옹벽 S2 포장 파손

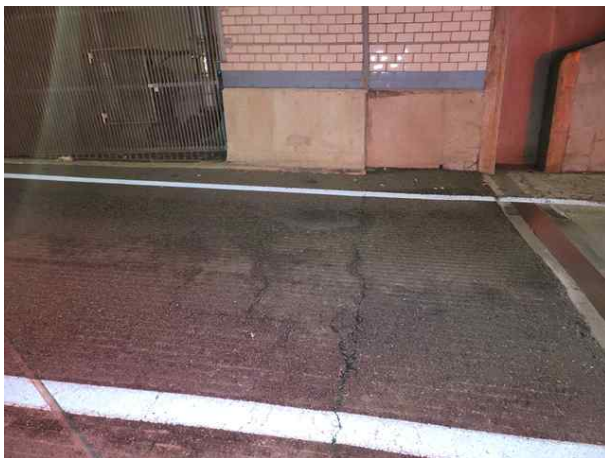
RAMP-D 진입부 U-TYPE 옹벽 S5 포장 균열

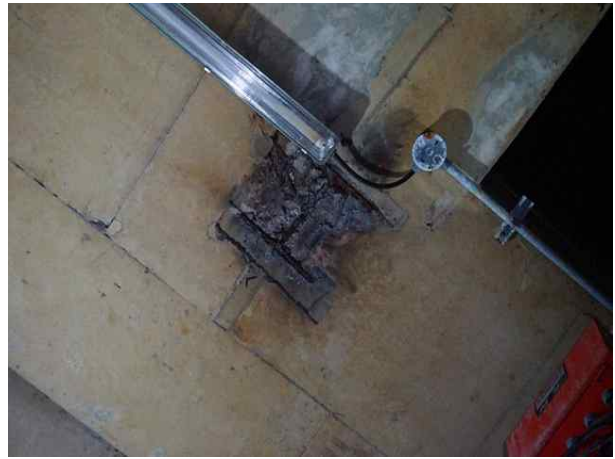
펌프실 S003 슬래브 철근노출

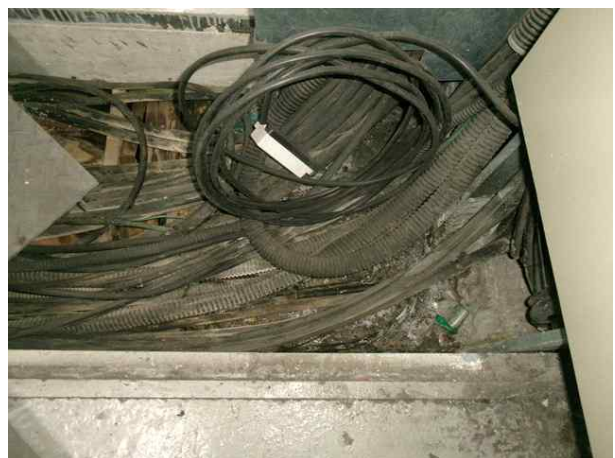
RAMP-D 전기실 트레이 내부 채수

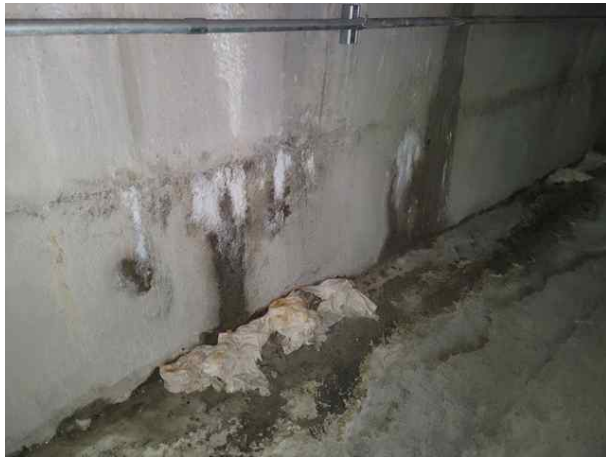
RAMP-D 전기실 벽체 균열 및 누수

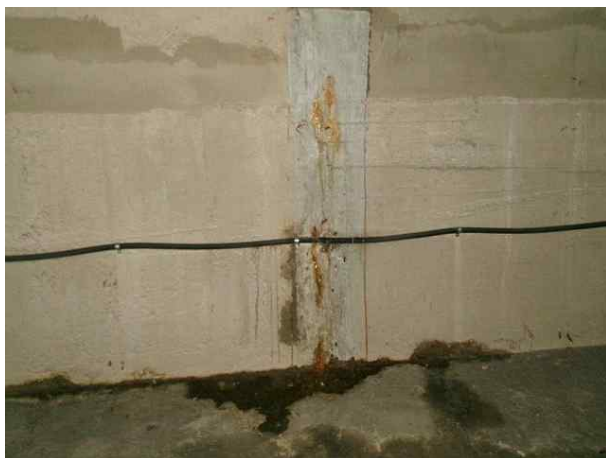
RAMP-D 전기실 벽체 균열 및 누수

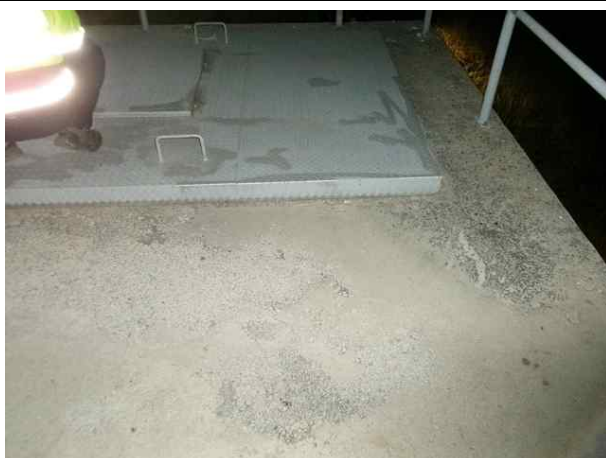
RAMP-D 수문 상부슬래브 표면열화

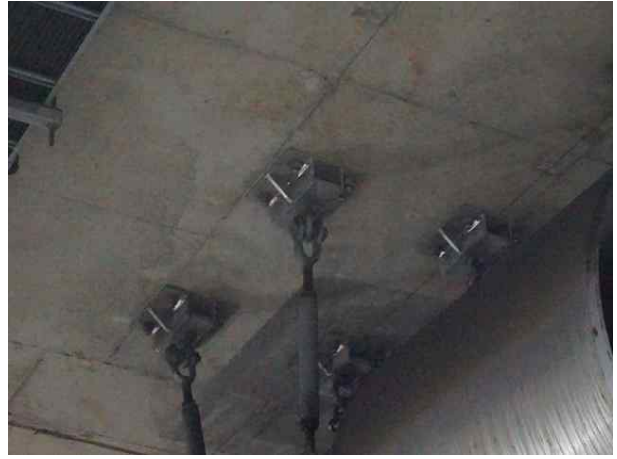
제트팬 고정장치 상태양호
