# 목 차

## 2. 현장조사

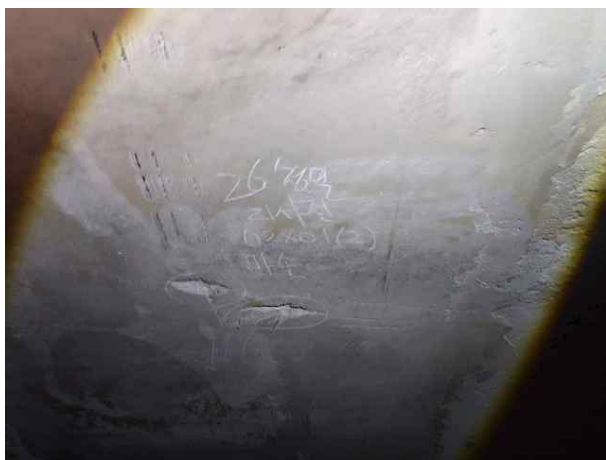
본선 NATM구간 천단부 S710 파손

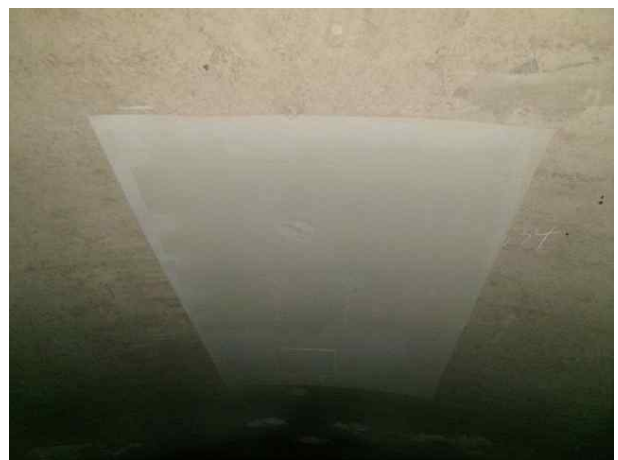
본선 NATM구간 천단부 피복부족 보수 양호

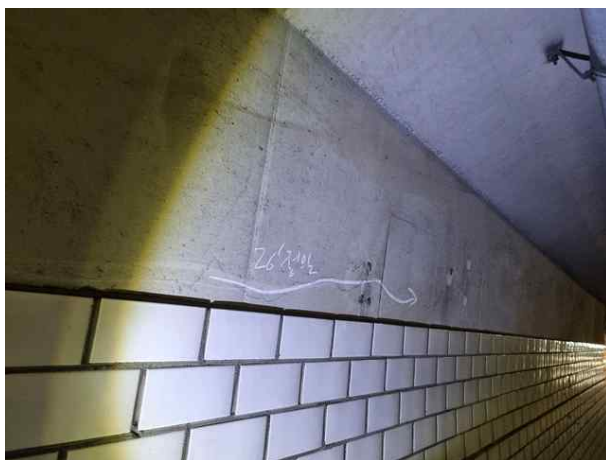
본선 NATM구간 측벽부 S267 균열( $Cw=0.2mm$ )

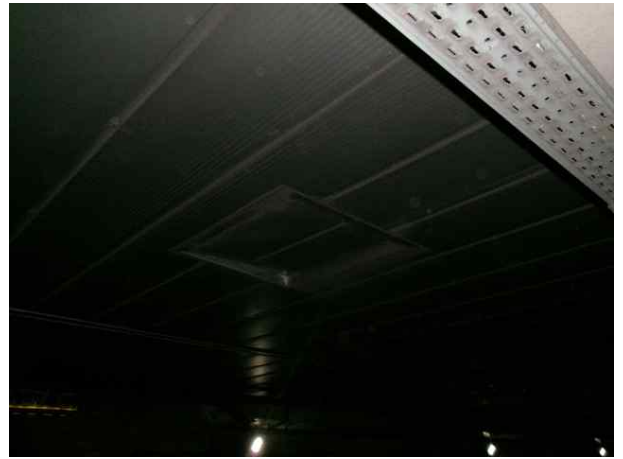
본선 NATM구간 풍도슬래브 S505 점검문 파손

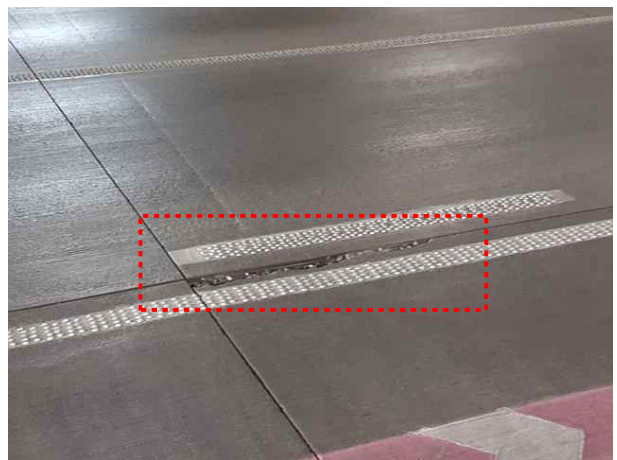
본선 포장부 S169 파손

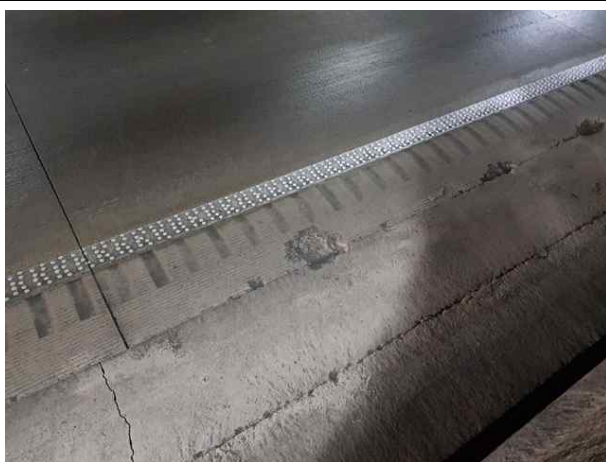
본선 포장부 S222 파손

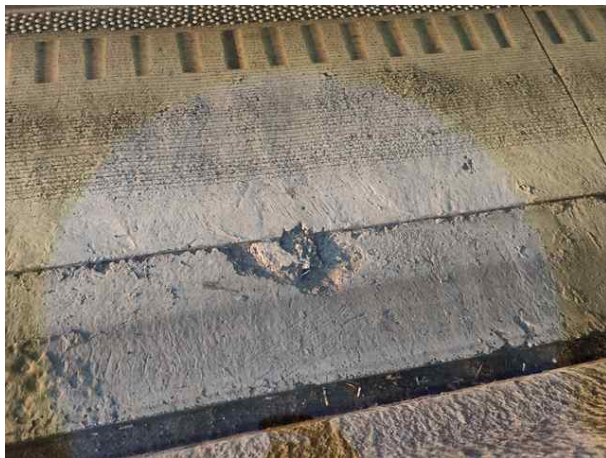
본선 포장부 S356 파손

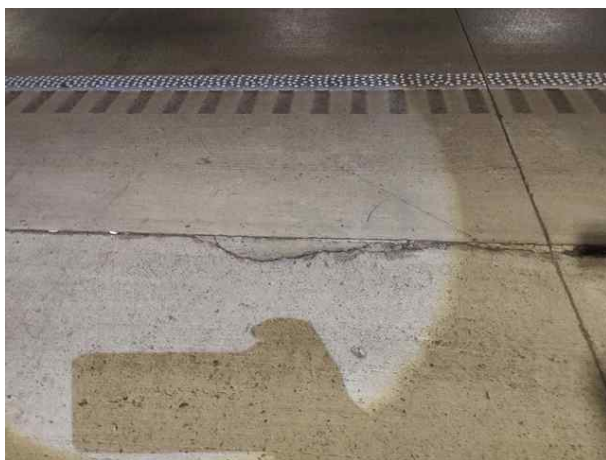
본선 포장부 S417 파손

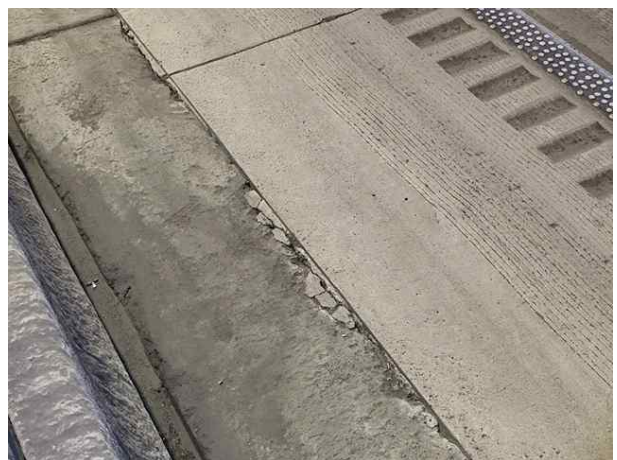
본선 포장부 S513 파손

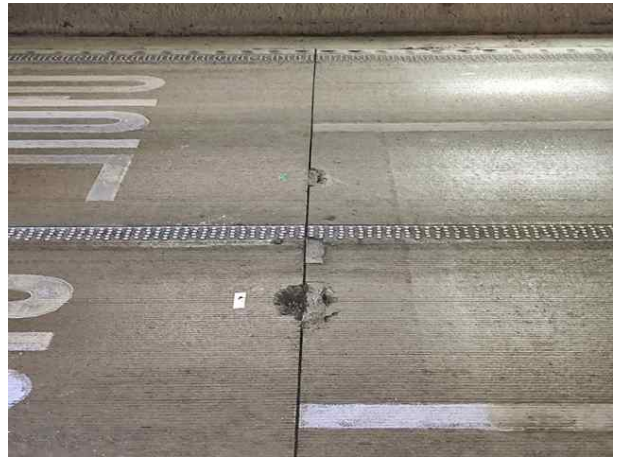
본선 포장부 S617 파손

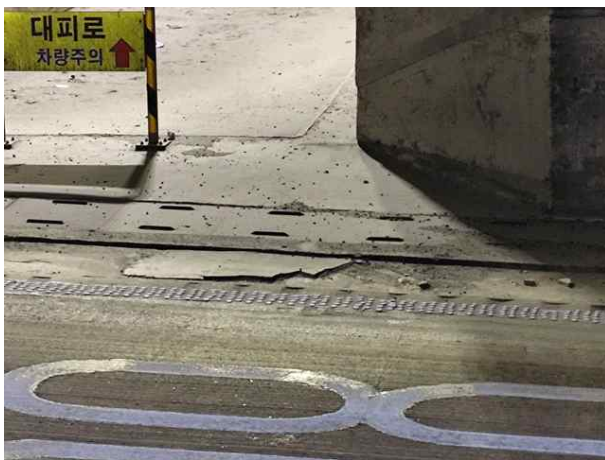
본선 포장부 S658 파손

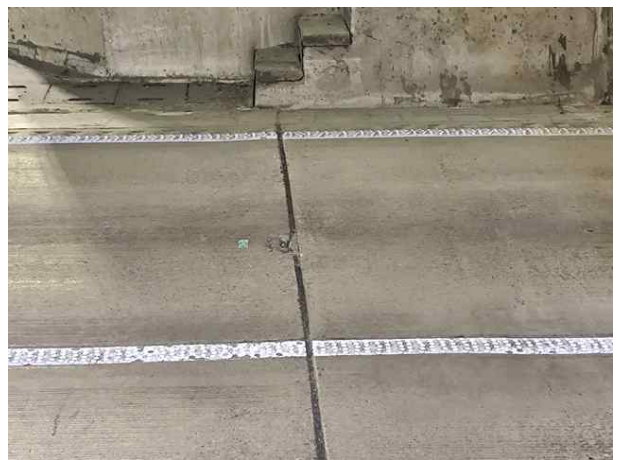
본선 포장부 S690 파손

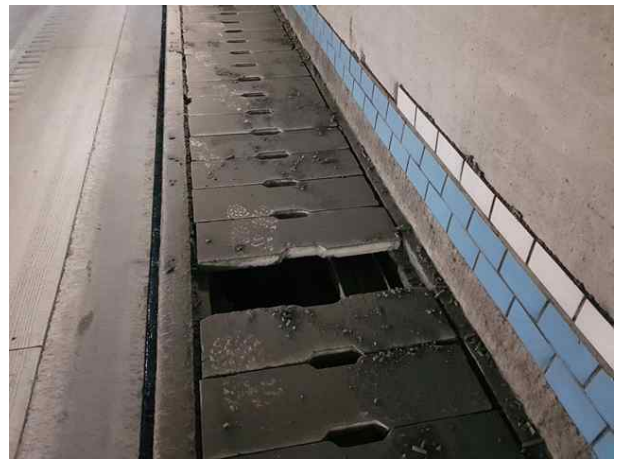
본선 공동구 S214 덮개탈락

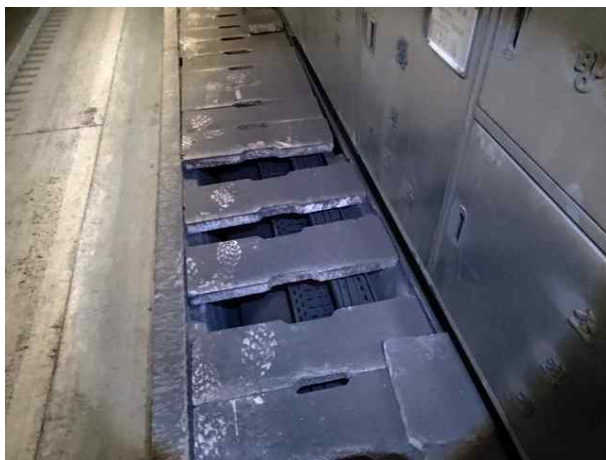
본선 공동구 S350 덮개파손

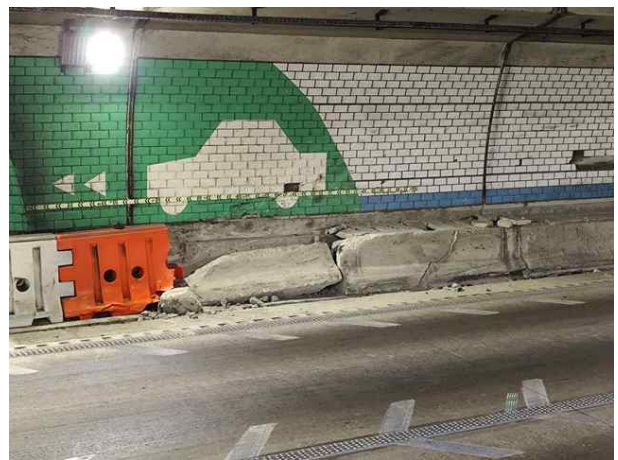
본선 공동구 S378 파손

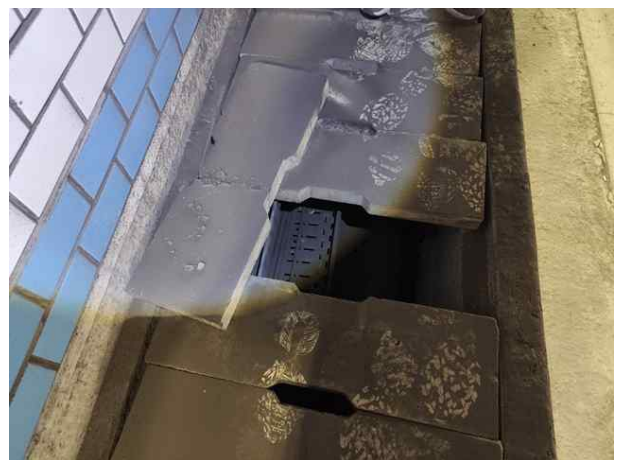
본선 공동구 S393 덮개파손

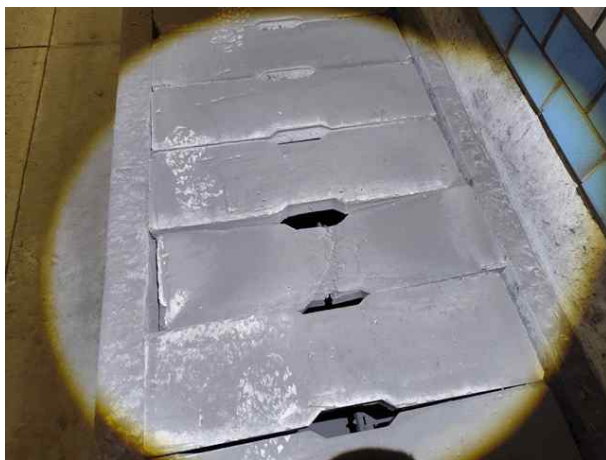
본선 공동구 S602 덮개파손

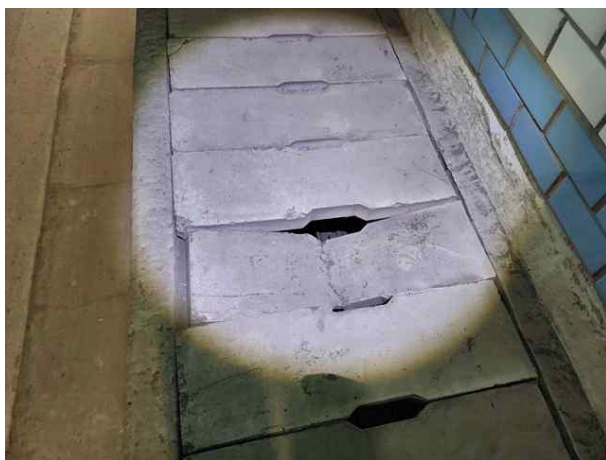
본선 공동구 S704 덮개파손

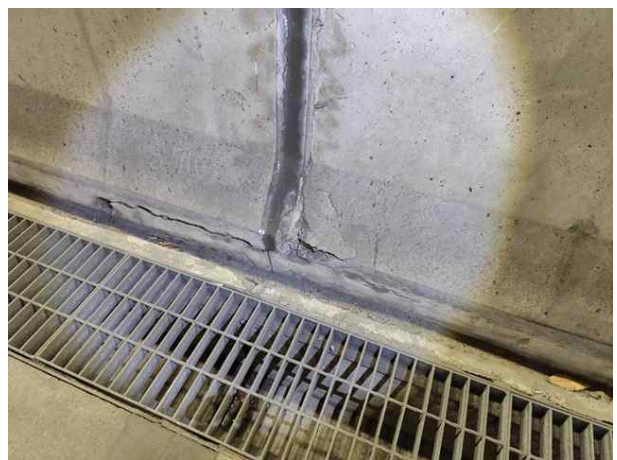
본선 공동구 S717 파손

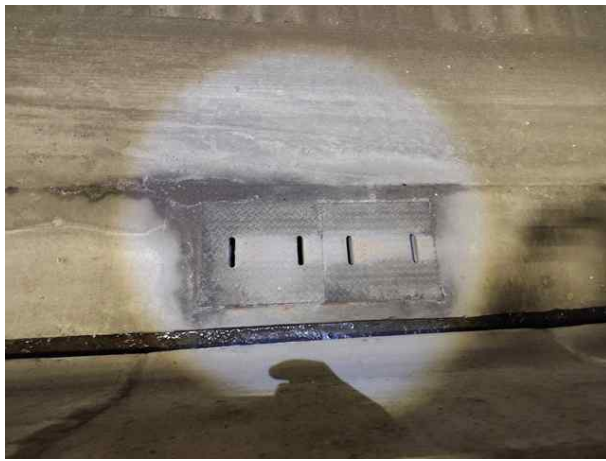
본선 배수시설 상태양호

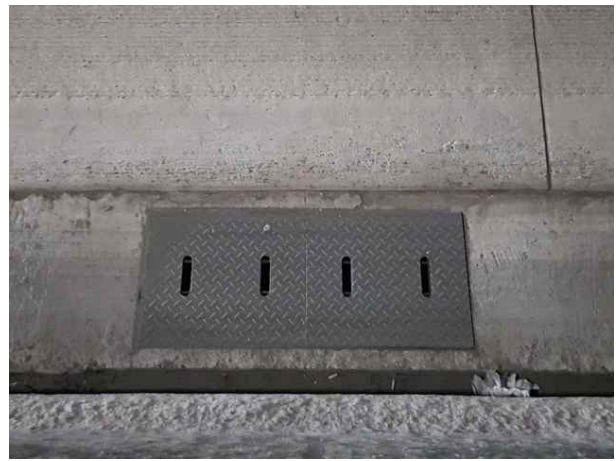
본선 배수시설 상태양호

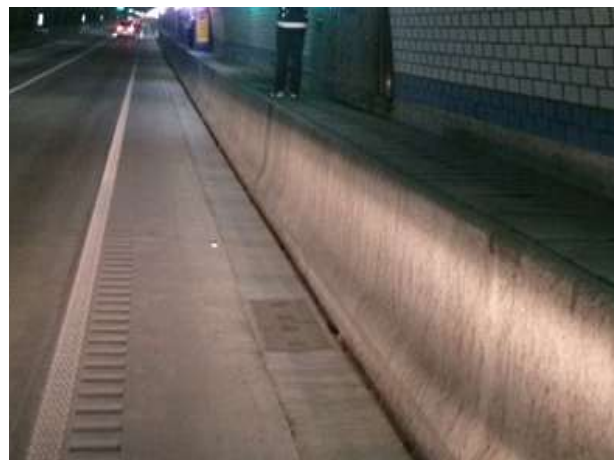
본선 배수시설 상태양호

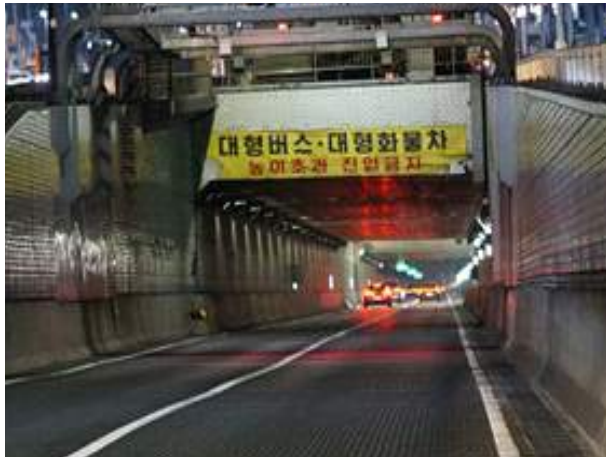
갯문 진입부 상태양호

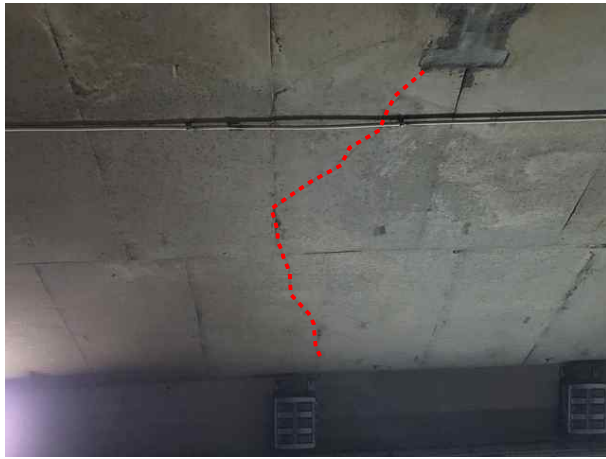
RAMP-C BOX구간 슬래브 S02 균열( $Cw=0.3mm$ )

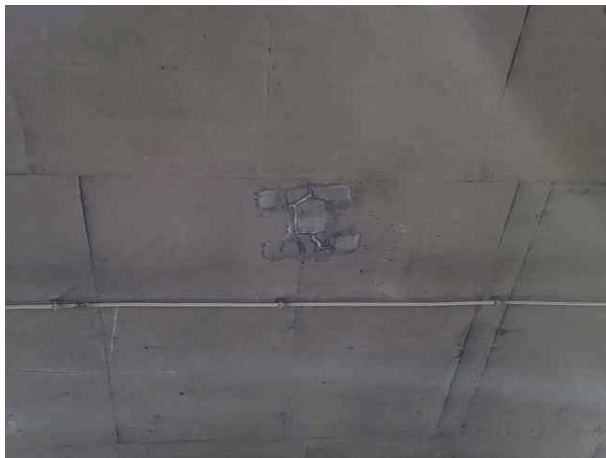
RAMP-C BOX구간 슬래브 S03 백태

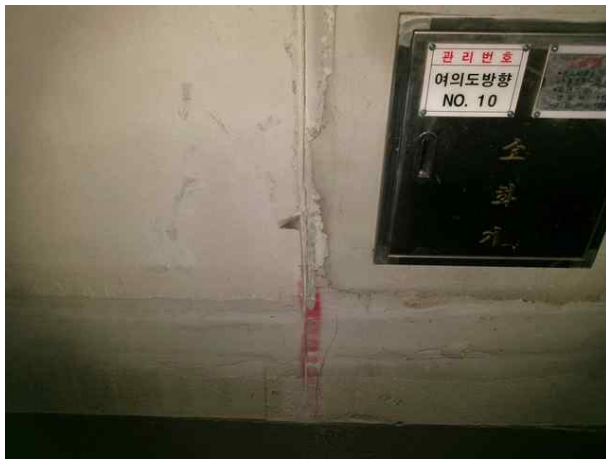
RAMP-C NATM구간 측벽부 S19 보수부 박락

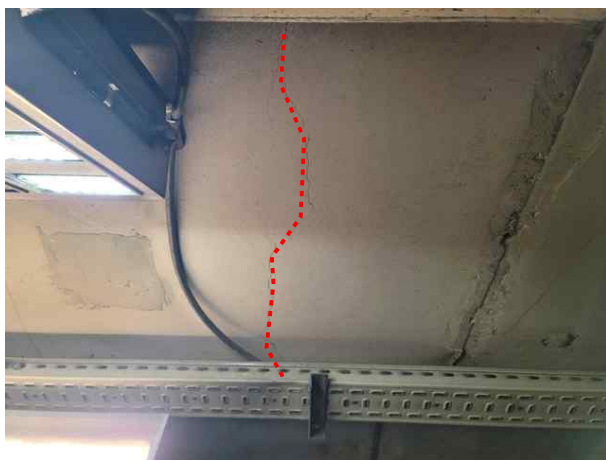
RAMP-C NATM구간 측벽부 S31 균열(Cw=0.5mm)

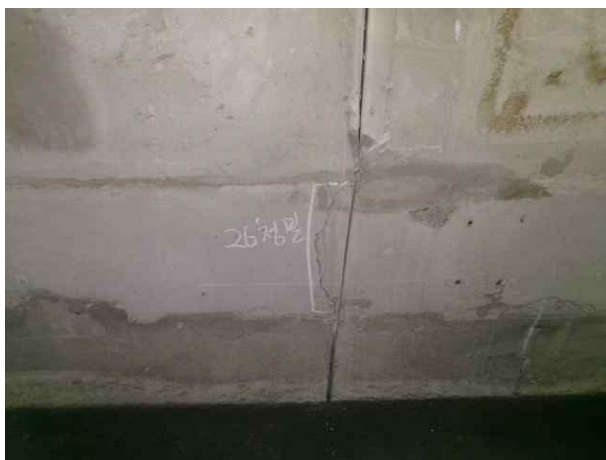
RAMP-C NATM구간 측벽부 S55 층분리

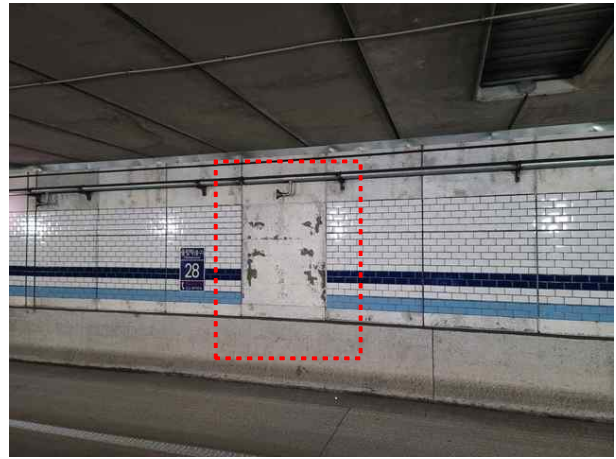
RAMP-C NATM구간 측벽부 S63 타일탈락

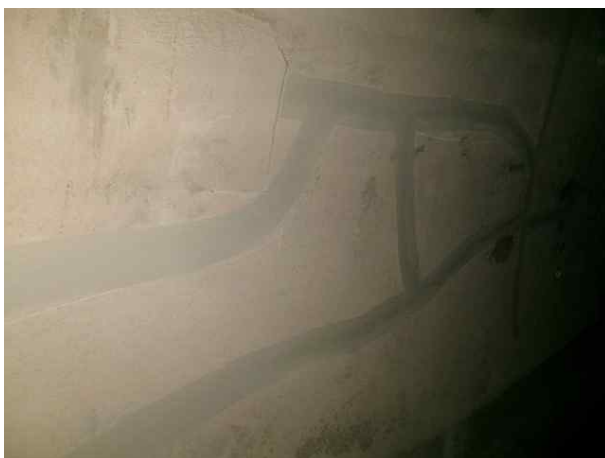
RAMP-C NATM구간 측벽부 균열보수 양호

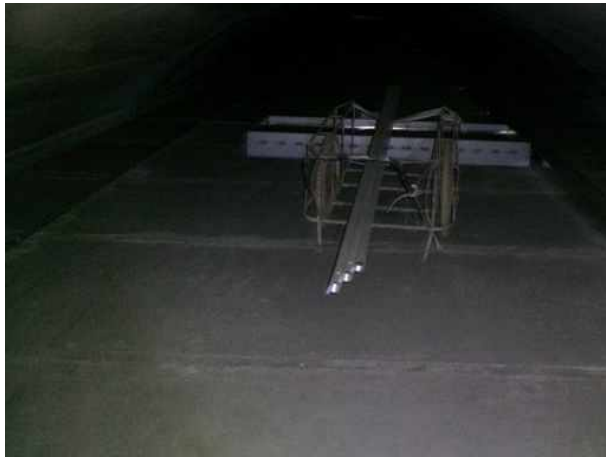
RAMP-C 풍도슬래브 S53 내부 자재적치

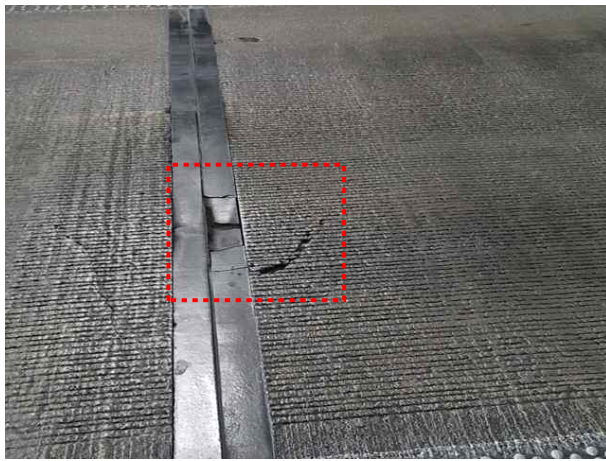
RAMP-C 포장부 S01 파손, 로드셀 파손

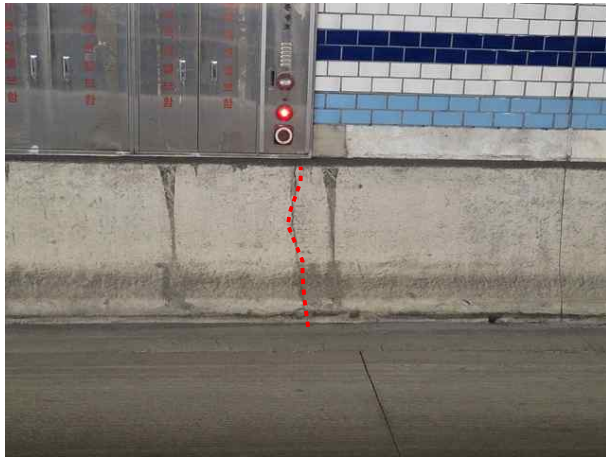
RAMP-C 공동구 S10 균열(Cw=0.5mm)

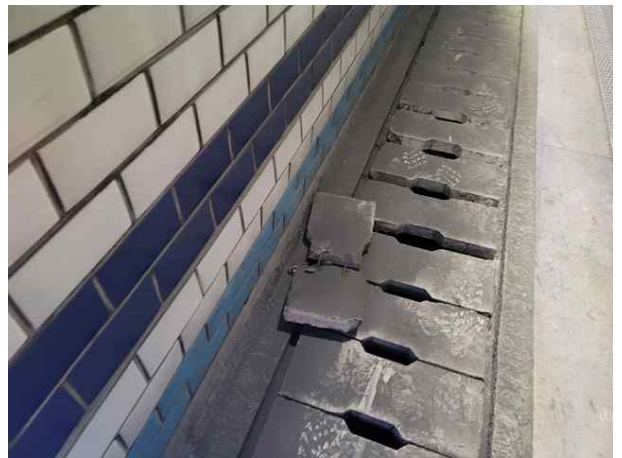
RAMP-C 공동구 S60 덮개파손

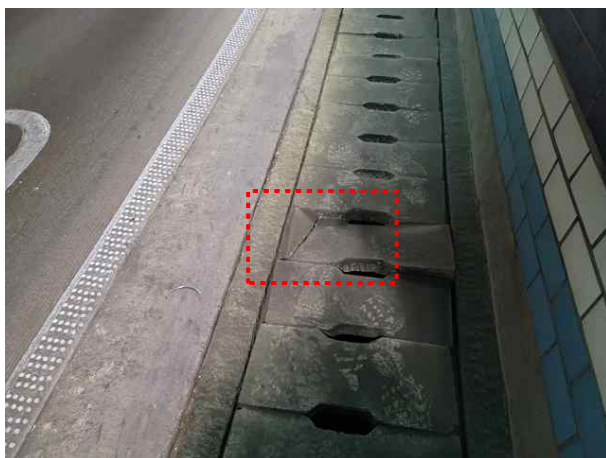
RAMP-C 공동구 S67 덮개파손

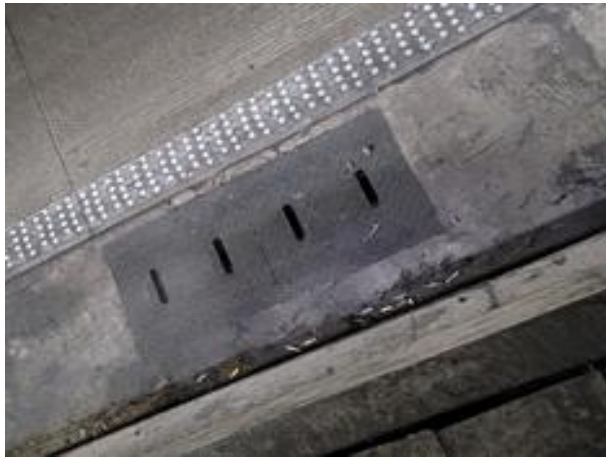
RAMP-C 배수시설 상태양호

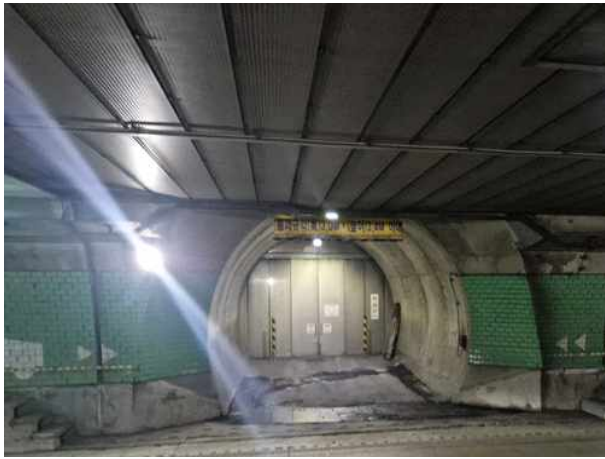
피난연락갱 S566 누수(떨어짐)

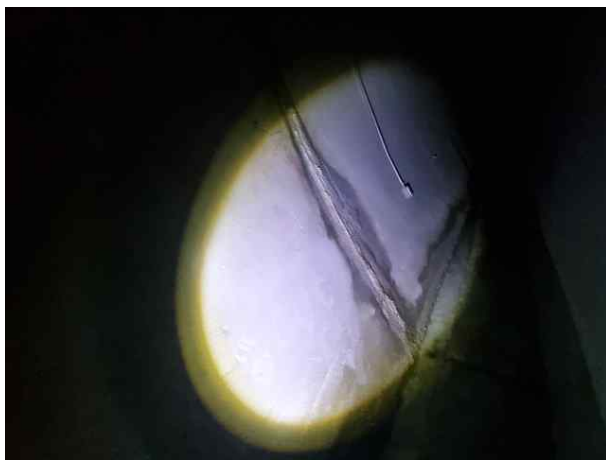
공기정화시설#2 축류팬실 측벽부 누수

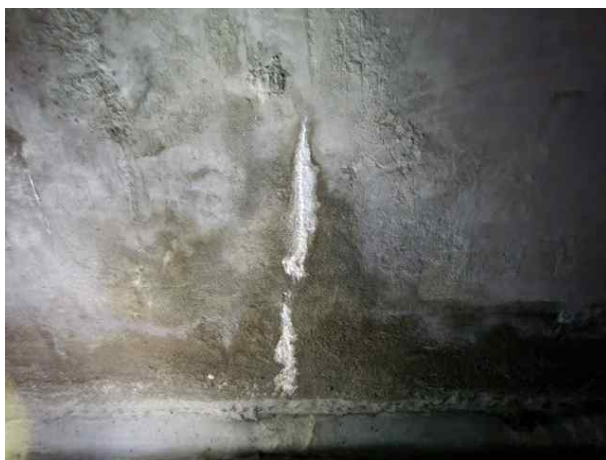
공기정화시설#2 축류팬실 측벽부 누수

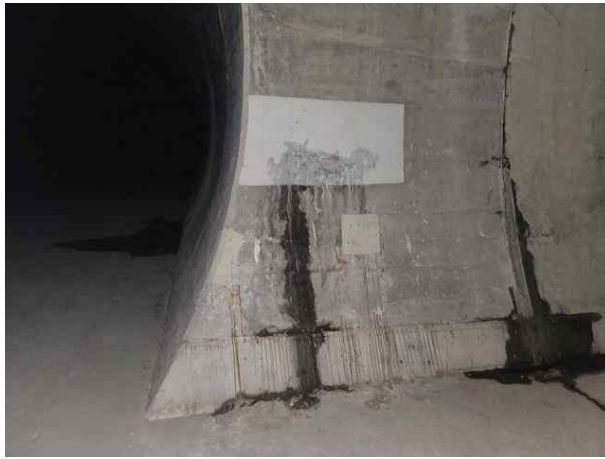
공기정화시설#2 유도갱 측벽부 균열( $C_w=0.3\text{mm}$ ) 및 누수(스며있음)

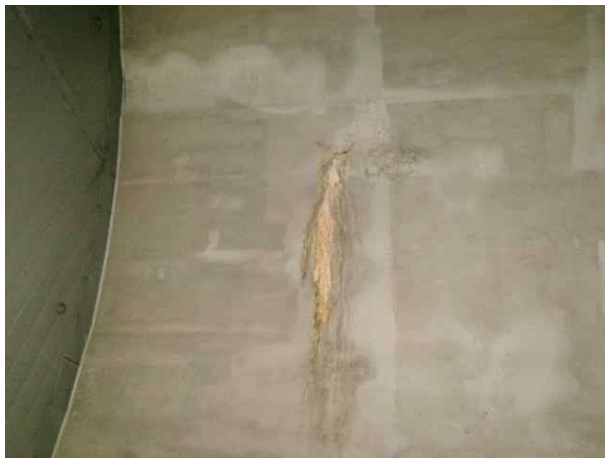
공기정화시설#2 연직갱연결횡갱 측벽부 백태

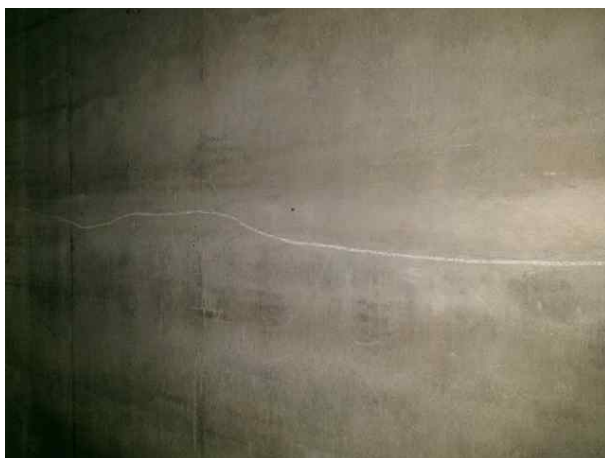
공기정화시설#2 환기탑 B5 균열( $C_w=0.3\text{mm}$ )

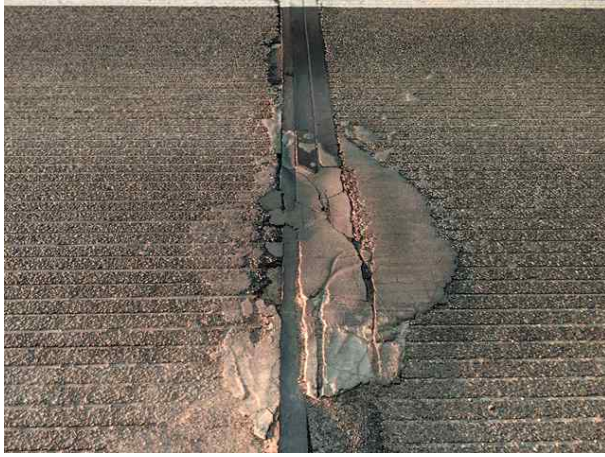
진입부 U-TYPE 옹벽 S4 로드셀 파손

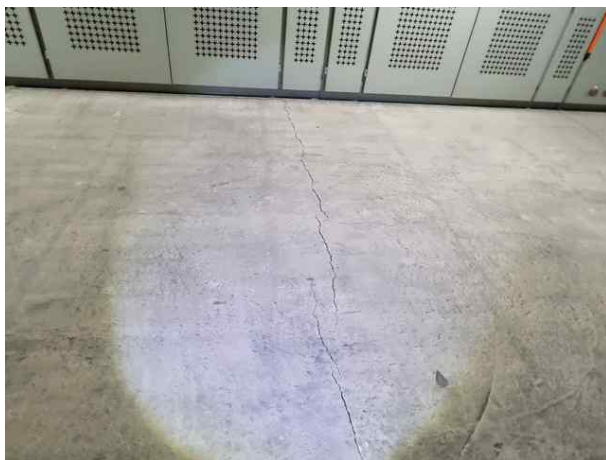
전기실 S715 바닥 망상균열

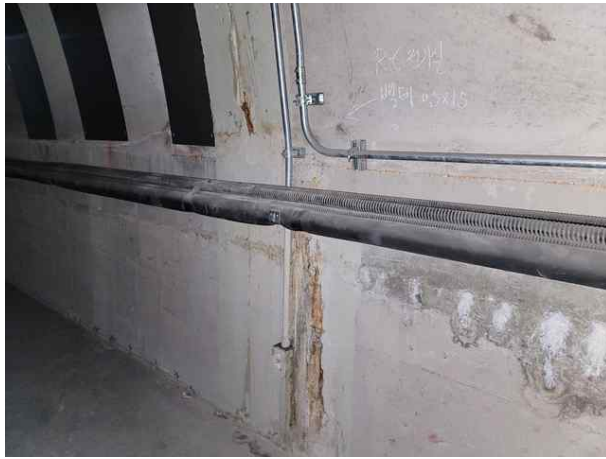
RAMP-C 전기실 측벽부 백태

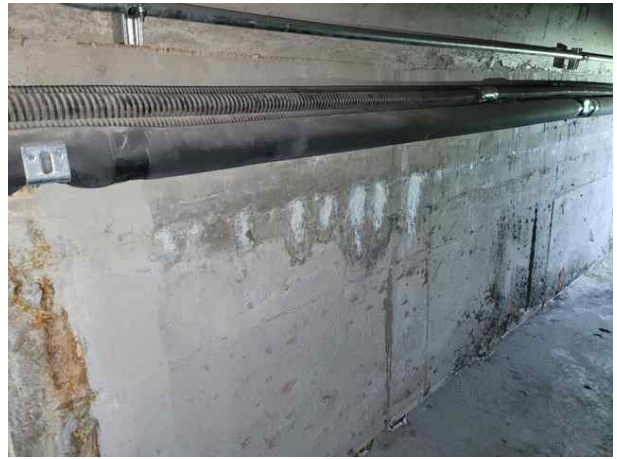
RAMP-C 전기실 측벽부 백태

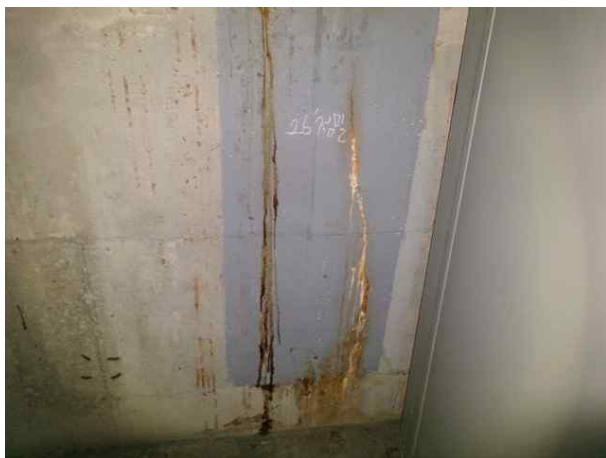
RAMP-C 전기실 측벽부 보수부 백태

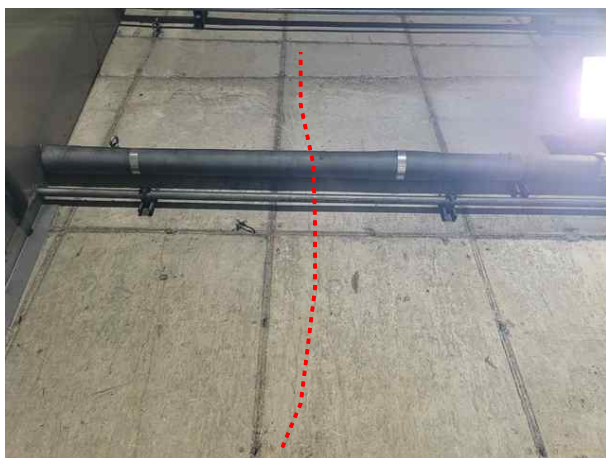
RAMP-C 환기실(S09) 벽체 균열(Cw=0.3mm)

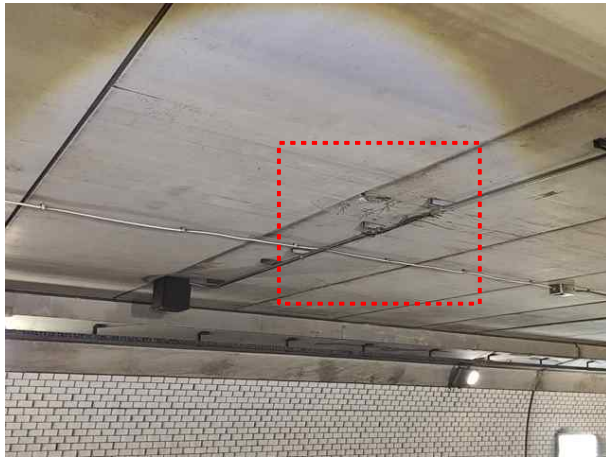
본선 S663 신호기 파손

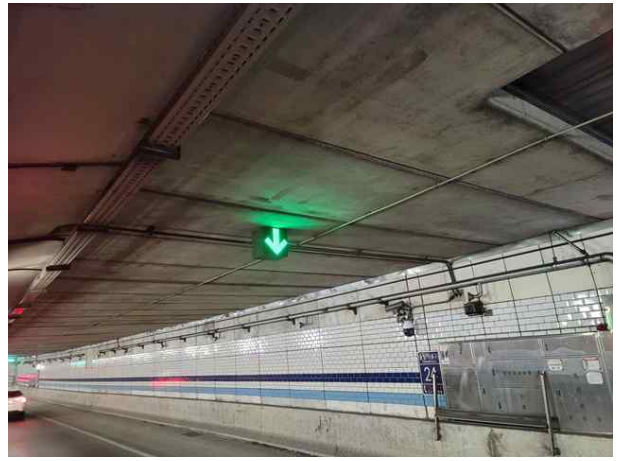
RAMP-C 신호기 상태 양호
