## 제3장 현장조사 및 시험

## 제3장 현장조사 및 시험 개요

본 과업대상인 신월여의지하도로(인천방향)는 서울특별시 영등포구 영등포동 7가 94-411에 위치하며 2021년 04월 15일에 준공된 총길이 7,085m(Ramp-D구간 674m), 2차로(합류구간 3차로)의 지하도로다.

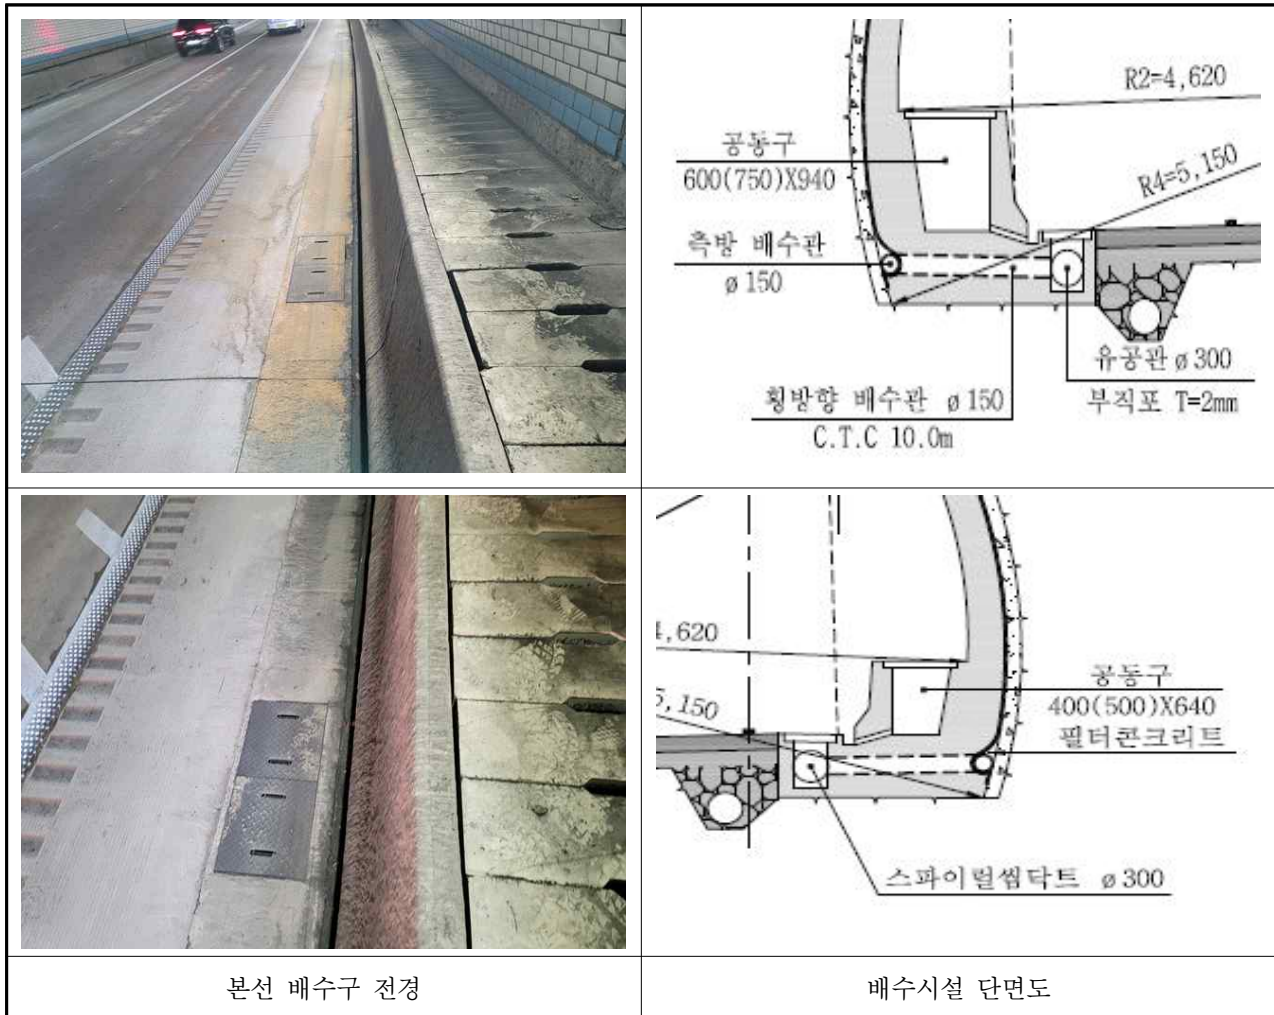
【사진 3.3.15】 배수시설 전경

- ① 본선 배수시설에 대한 외관조사 결과 전반적으로 양호한 상태로 확인되었으며, 추후 정기적인 점검을 통해 신규손상 발생 여부에 대한 유지관리를 실시하는 것이 바람직할 것으로 판단된다.

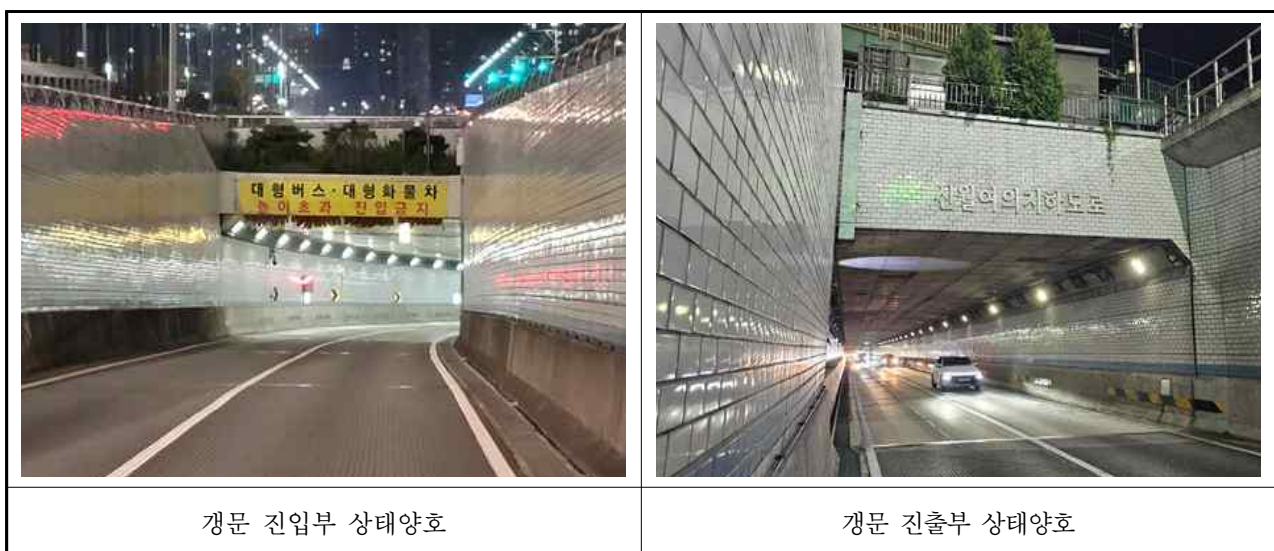
- ① 금회 점검결과, 유지관리상에 영향을 미치는 손상은 발생하지 않은 것으로 확인되었으며, 진입·진출부 갯문은 전반적으로 양호한 상태인 것으로 조사되었다.

【사진 3.3.18】갯문 손상현황
