신월여의지하도로 안전점검(정기,정밀)용역  
(정밀안전점검)

외관조사망도  
신월여의지하도로(인천방향)

서울터널주식회사

(주)명성엔지니어링

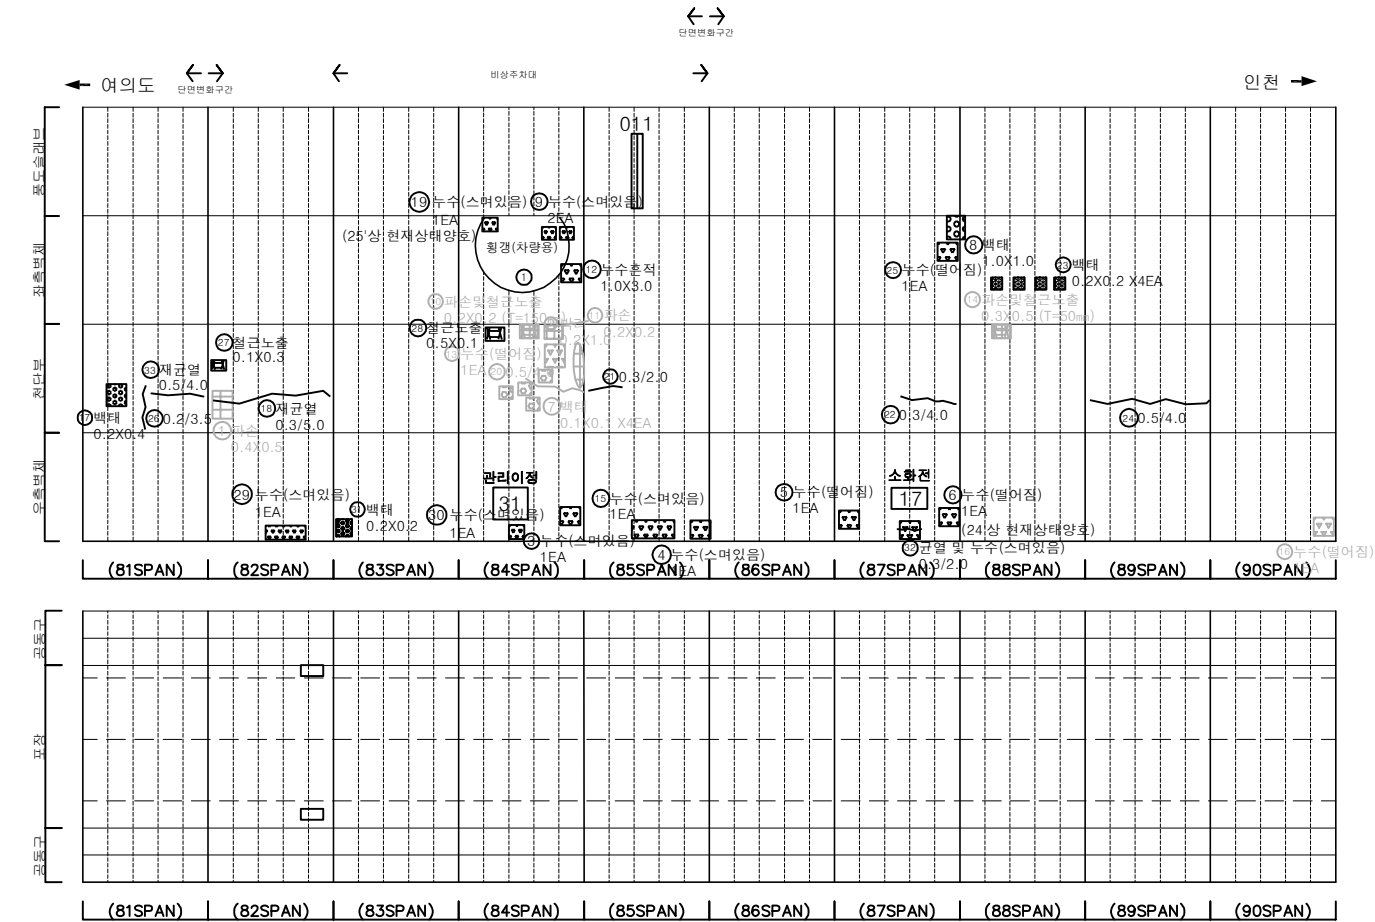
| 번호 | 발생<br>년도 | 부재 | 위치 | 손상내용 | 손상현황 | | | | | | 비 고 |
|---|---|---|---|---|---|---|---|---|---|---|---|
| 3 | 22하 | 측벽부 | S 084 | 누수(스며있음) | - | - | - | EA | 1 | 1.00 | |
| 4 | 22하 | 측벽부 | S 085 | 누수(스며있음) | - | - | - | EA | 1 | 1.00 | |
| 5 | 22하 | 측벽부 | S 087 | 누수(떨어짐) | - | - | - | EA | 1 | 1.00 | |
| 12 | 23하 | 측벽부 | S 084 | 누수흔적 | - | 1.0 | 3.0 | m | 1 | 3.00 | |
| 13 | 23하 | 전단부 | S 084 | 누수(떨어짐) | - | - | - | EA | 1 | 1.00 | 25'상 보수 |
| 18 | 24상 | 전단부 | S 082 | 재균열(폭0.3mm이상) | 0.3 | 5.0 | - | m | 1 | 5.00 | |
| 20 | 24상 | 전단부 | S 084 | 균열(폭0.3mm이상) | 0.5 | 4.0 | - | m | 1 | 4.00 | 25'상 보수 |
| 32 | 26상 | 측벽부 | S 087 | 균열 및 누수(스며있음) | 0.3 | 2.0 | - | m | 1 | 2.00 | |
| 33 | 26상 | 전단부 | S 081 | 재균열(폭0.3mm이상) | 0.5 | 4.0 | - | m | 1 | 4.00 | |

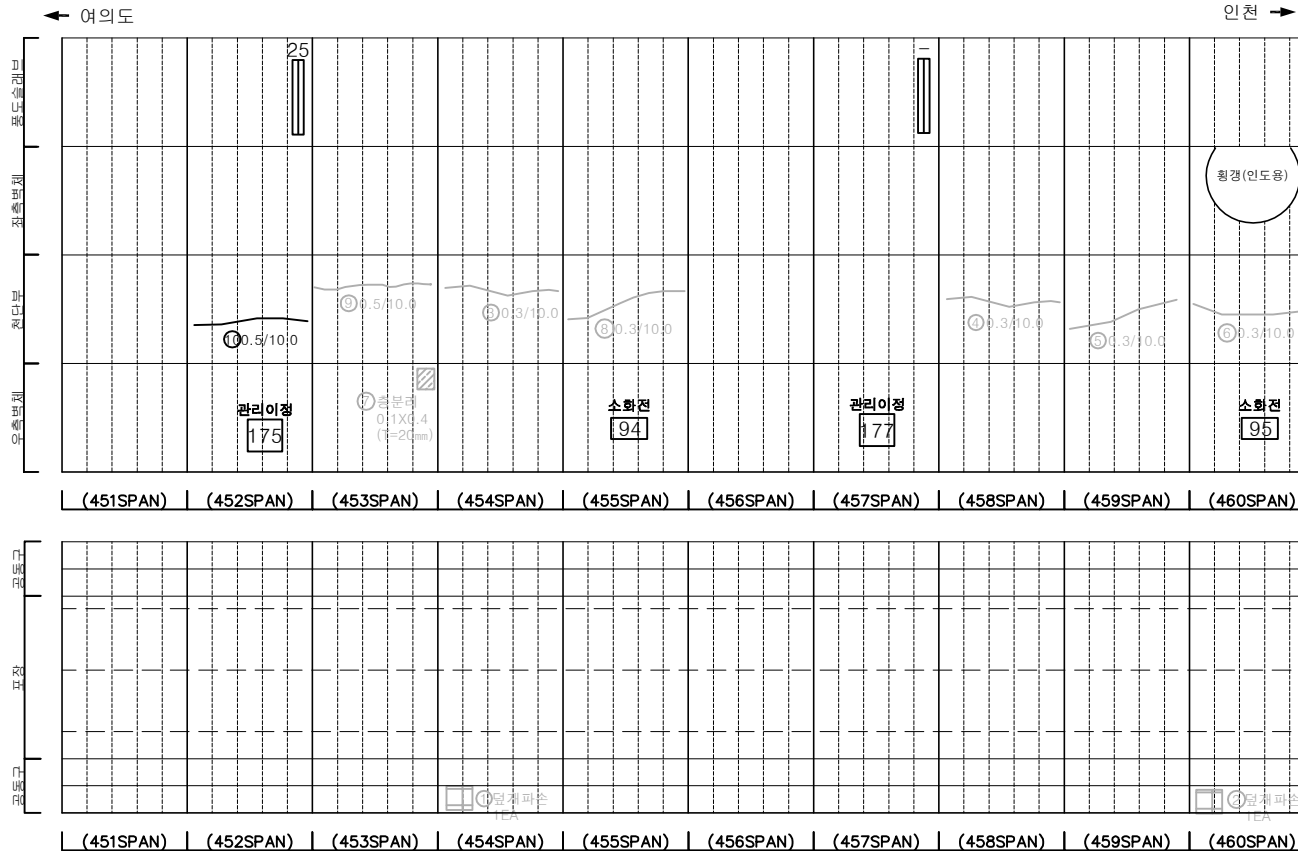
| | 누수, 습윤부 | | 백 텍 | | 퇴적물 | 도 면 명<br>신월여의지하도로-인천방향 NATM 451~460구간 |

| 번호 | 발생<br>년도 | 부재 | 위치 | 손상내용 | 손상현황 | | | | | | 비고 |
|---|---|---|---|---|---|---|---|---|---|---|---|
| 1 | 22하 | 천단부 | S 469 | 균열(폭0.3mm이상) | 0.3 | 10.0 | - | m | 1 | 10.00 | 25'하 보수 |
| 3 | 23상 | 천단부 | S 461 | 균열(폭0.3mm이상) | 0.3 | 10.0 | - | m | 1 | 10.00 | 25'하 보수 |
| 4 | 23상 | 천단부 | S 466 | 균열(폭0.3mm이상) | 0.3 | 10.0 | - | m | 1 | 10.00 | 25'하 보수 |
| 5 | 23상 | 천단부 | S 467 | 균열(폭0.3mm이상) | 0.3 | 10.0 | - | m | 1 | 10.00 | 25'하 보수 |
| 6 | 23상 | 천단부 | S 470 | 균열(폭0.3mm이상) | 0.3 | 10.0 | - | m | 1 | 10.00 | 25'하 보수 |
| 7 | 23하 | 천단부 | S 468 | 균열(폭0.3mm이상) | 0.3 | 10.0 | - | m | 1 | 10.00 | 25'하 보수 |
| 8 | 24상 | 천단부 | S 465 | 균열(폭0.3mm이상) | 0.5 | 10.0 | - | m | 1 | 10.00 | 25'하 보수 |
| 13 | 26상 | 천단부 | S 463 | 균열(폭0.3mm이상) | 0.5 | 10.0 | - | m | 1 | 10.00 | |
