신월여의지하도로 안전점검(정기,정밀)용역  
(정밀안전점검)

외관조사망도  
신월여의지하도로(여의도방향)

서울터널주식회사

(주)명성엔지니어링

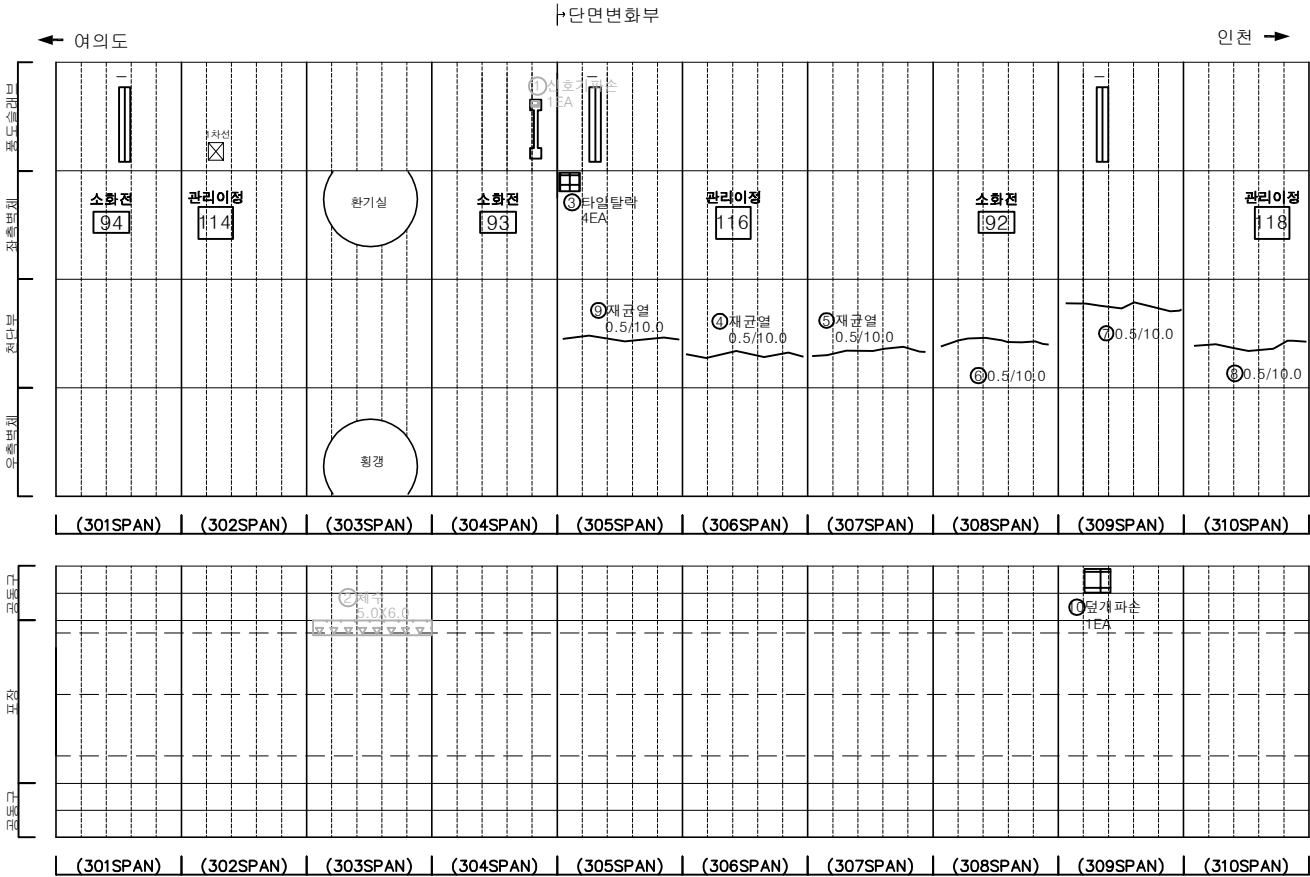
| | 누수, 습윤부 | | 벽체 | | 퇴적물 | 도면명 | 신월여의지하도로-여의도방향 NATM 301~310구간 |

| 번호 | 발생<br>년도 | 부재 | 위치 | 손상내용 | 손상현황 | | | | | | 비 고 |
|---|---|---|---|---|---|---|---|---|---|---|---|
| 4 | 24상 | 천단부 | S 306 | 재균열(폭0.3mm이상) | 0.5 | 10.0 | - | m | 1 | 10.00 | 손상변경 |
| 5 | 24상 | 천단부 | S 307 | 재균열(폭0.3mm이상) | 0.5 | 10.0 | - | m | 1 | 10.00 | 손상변경 |
| 6 | 24상 | 천단부 | S 308 | 균열(폭0.3mm이상) | 0.5 | 10.0 | - | m | 1 | 10.00 | |
| 7 | 24상 | 천단부 | S 309 | 균열(폭0.3mm이상) | 0.5 | 10.0 | - | m | 1 | 10.00 | |
| 8 | 24상 | 천단부 | S 310 | 균열(폭0.3mm이상) | 0.5 | 10.0 | - | m | 1 | 10.00 | |
| 9 | 26상 | 천단부 | S 305 | 균열(폭0.3mm이상) | 0.5 | 10.0 | - | m | 1 | 10.00 | |

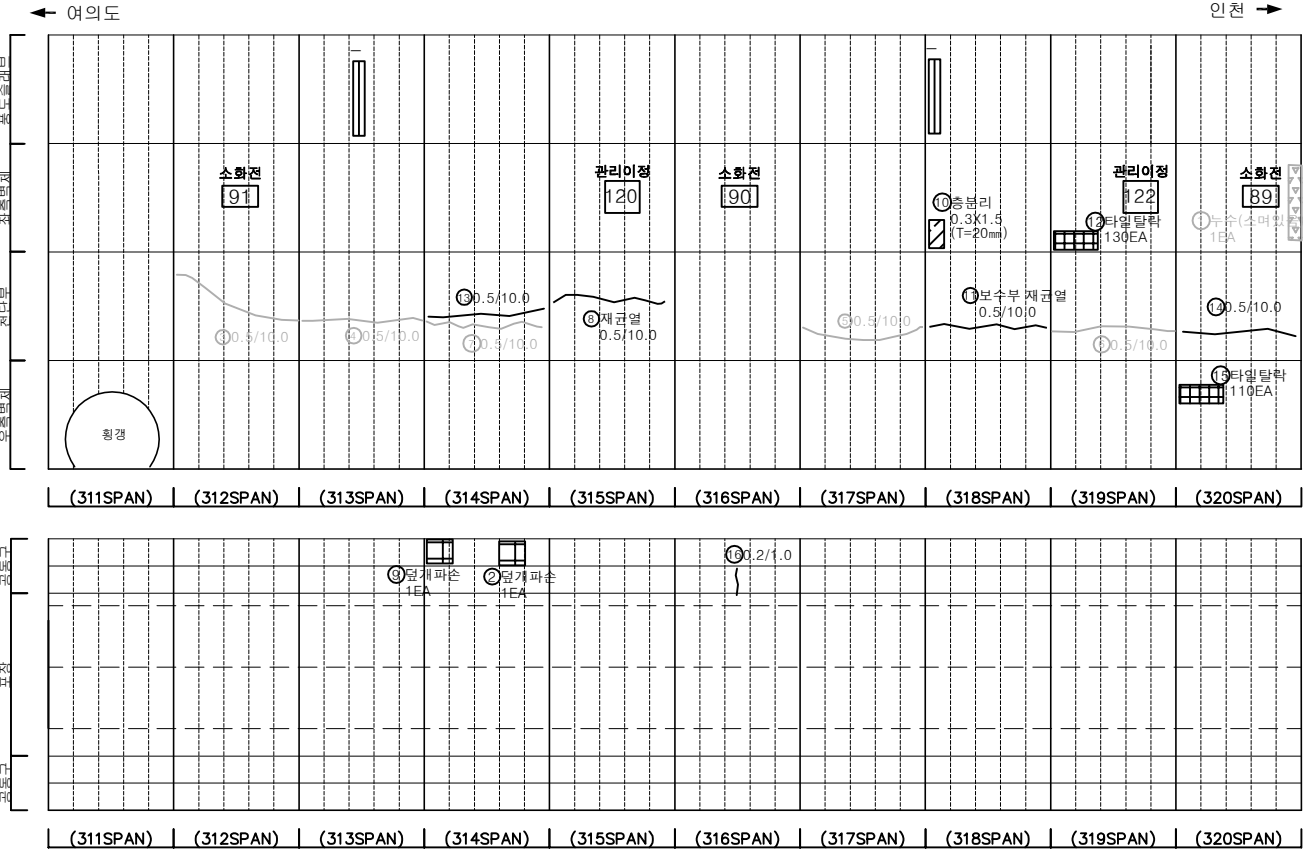
| 범<br>례 | 균열 | 망상균열 | 재료분리 | 발 주 처<br>서울터널주식회사 |
|---|---|---|---|---|
| | 누수, 습윤부 | 벽면 | 퇴적물 | 도 면 명<br>신월여의지하도로-여의도방향 NATM 311~320구간 |

| 번호 | 발생<br>년도 | 부재 | 위치 | 손상내용 | 손상현황 | | | | | | 비고 |
|---|---|---|---|---|---|---|---|---|---|---|---|
| 1 | 22상 | 측벽부 | S 320 | 누수(소머릿물) | - | - | - | EA | 1 | 1.00 | 25'상 보수 |
| 3 | 23하 | 천단부 | S 312 | 균열(폭0.3mm이상) | 0.5 | 10.0 | - | m | 1 | 10.00 | 25'상 보수 |
| 4 | 23하 | 천단부 | S 313 | 균열(폭0.3mm이상) | 0.5 | 10.0 | - | m | 1 | 10.00 | 25'상 보수 |
| 5 | 23하 | 천단부 | S 317 | 균열(폭0.3mm이상) | 0.5 | 10.0 | - | m | 1 | 10.00 | 25'상 보수 |
| 6 | 23하 | 천단부 | S 319 | 균열(폭0.3mm이상) | 0.5 | 10.0 | - | m | 1 | 10.00 | 25'상 보수 |
| 7 | 24상 | 천단부 | S 314 | 균열(폭0.3mm이상) | 0.5 | 10.0 | - | m | 1 | 10.00 | 25'상 보수 |
| 8 | 24상 | 천단부 | S 315 | 재균열(폭0.3mm이상) | 0.5 | 10.0 | - | m | 1 | 10.00 | 손상변경 |
| 11 | 25상 | 천단부 | S 318 | 모수부 재균열(폭0.3mm이상) | 0.5 | 10.0 | - | m | 1 | 10.00 | |
| 13 | 26상 | 천단부 | S 314 | 균열(폭0.3mm이상) | 0.5 | 10.0 | - | m | 1 | 10.00 | |
| 14 | 26상 | 천단부 | S 320 | 균열(폭0.3mm이상) | 0.5 | 10.0 | - | m | 1 | 10.00 | |
| 16 | 26상 | 공동구 | S 316 | 공동구 균열(폭0.3mm미만) | 0.2 | 1.0 | - | m | 1 | 1.00 | |

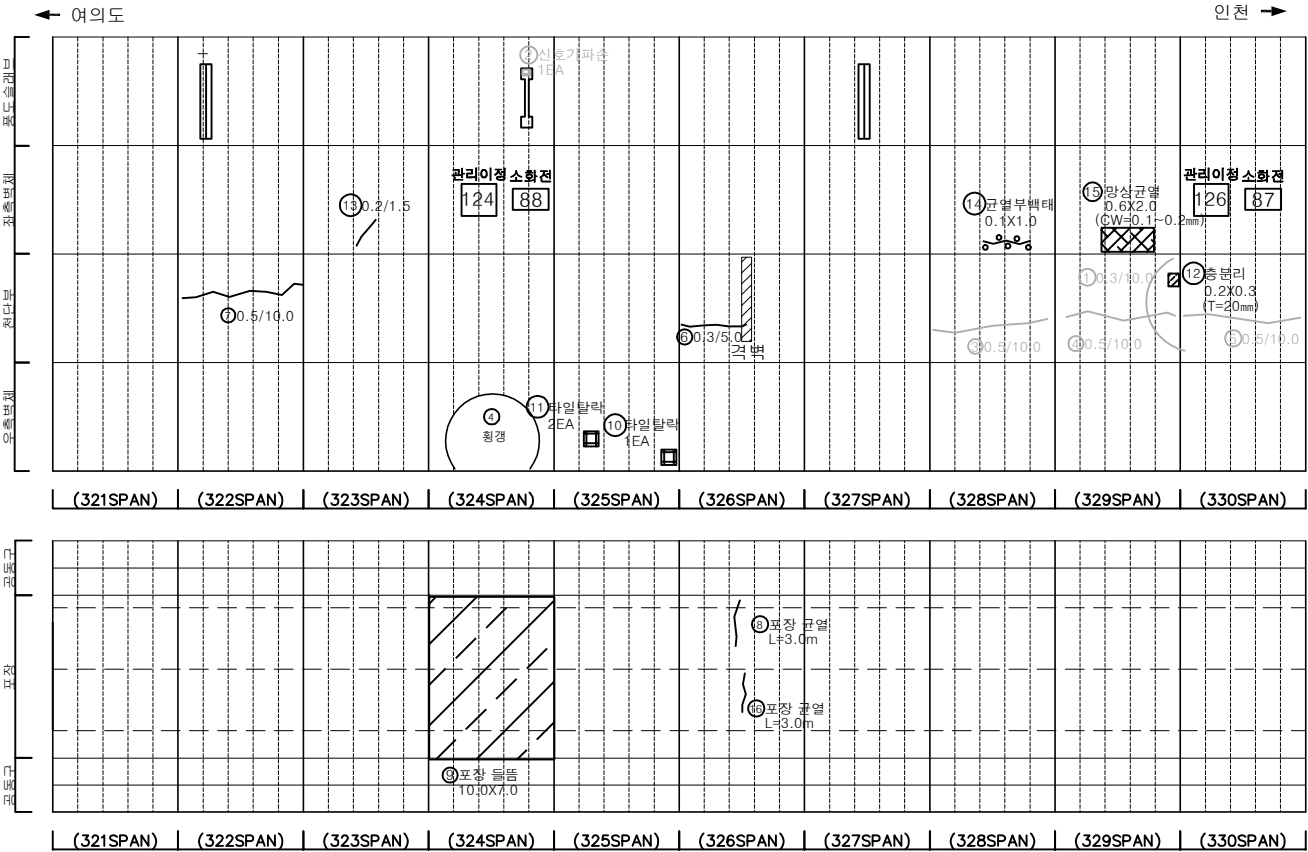
| | 누수, 습윤부 | 벽면 | 퇴색물 | 도 면 명 | 신월여의지하도로-여의도방향 NATM 321~330구간 |

| 번호 | 발생<br>년도 | 부재 | 위치 | 손상내용 | 손상현황 | | | | | | 비 고 |
|---|---|---|---|---|---|---|---|---|---|---|---|
| 1 | 22상 | 천단부 | S 329 | 균열(폭0.3mm이상) | 0.3 | 10.0 | - | m | 1 | 10.00 | 중·상 보수 |
| 3 | 23상 | 천단부 | S 328 | 균열(폭0.3mm이상) | 0.3 | 10.0 | - | m | 1 | 10.00 | 중·상 보수 |
| 4 | 23상 | 천단부 | S 329 | 균열(폭0.3mm이상) | 0.3 | 10.0 | - | m | 1 | 10.00 | 중·상 보수 |
| 5 | 23상 | 천단부 | S 330 | 균열(폭0.3mm이상) | 0.3 | 10.0 | - | m | 1 | 10.00 | 중·상 보수 |
| 6 | 23하 | 천단부 | S 326 | 균열(폭0.3mm이상) | 0.3 | 5.0 | - | m | 1 | 5.00 | |
| 7 | 23상 | 천단부 | S 322 | 균열(폭0.3mm이상) | 0.3 | 10.0 | - | m | 1 | 10.00 | |
| 8 | 24상 | 포장부 | S 326 | 포장 균열 | - | 3.0 | - | m | 1 | 3.00 | |
| 13 | 26상 | 측벽부 | S 323 | 균열(폭0.3mm미만) | 0.2 | 1.5 | - | m | 1 | 1.50 | |
| 14 | 26상 | 측벽부 | S 328 | 균열부백태 | - | 0.1 | 1.0 | m <sup>2</sup> | 1 | 0.10 | |
| 15 | 26상 | 측벽부 | S 329 | 망상균열 | 0.1~0.2 | 0.6 | 2.0 | m <sup>2</sup> | 1 | 1.20 | |
| 16 | 26상 | 포장부 | S 326 | 포장 균열 | - | 3.0 | - | m | 1 | 3.00 | |

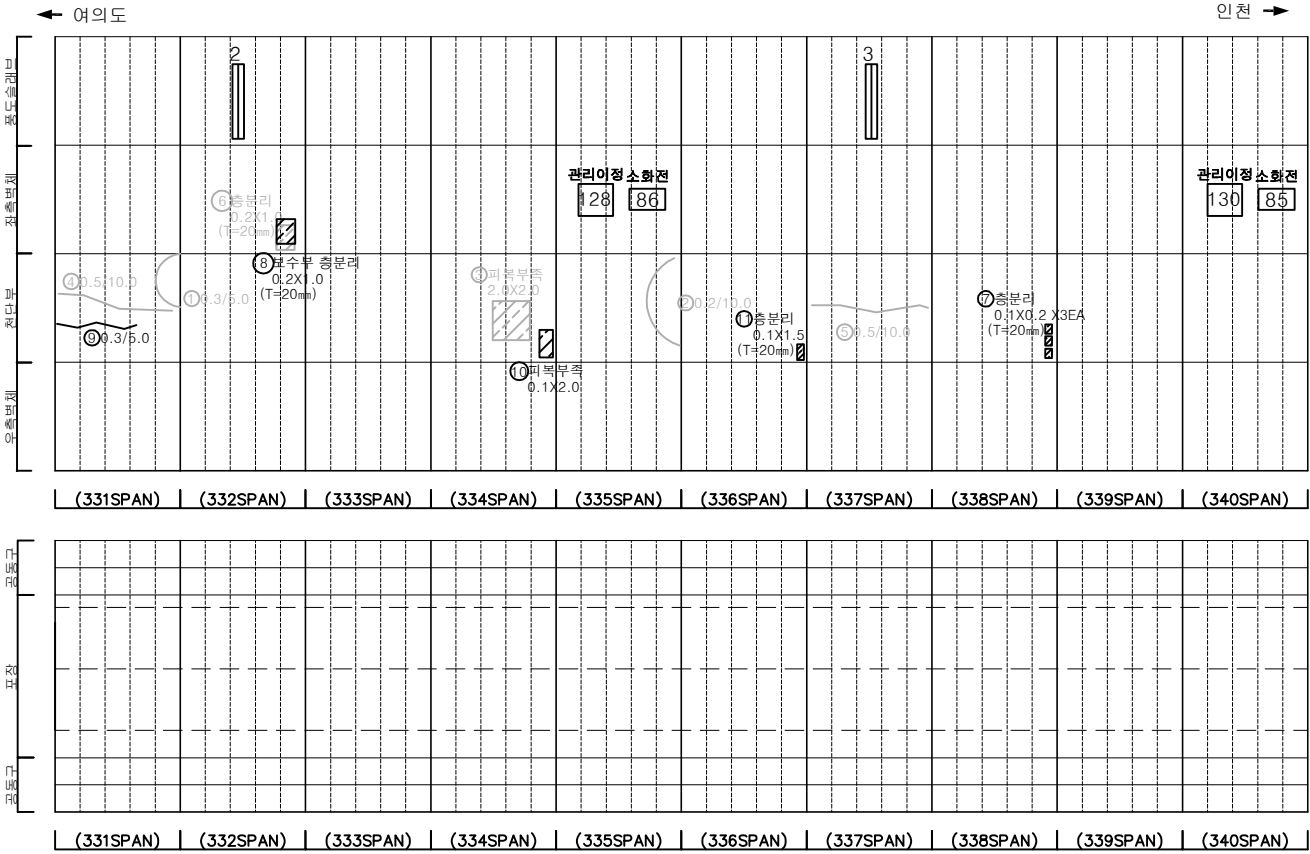
| 번호 | 발생<br>년도 | 부재 | 위치 | 손상내용 | 손상현황 | | | | | | 비 고 |
|---|---|---|---|---|---|---|---|---|---|---|---|
| 1 | 22상 | 천단부 | S 331 | 균열(폭0.3mm이상) | 0.3 | 5.0 | - | m | 1 | 5.00 | 25'상 보수 |
| 2 | 22상 | 천단부 | S 335 | 균열(폭0.3mm미만) | 0.2 | 10.0 | - | m | 1 | 10.00 | 25'상 보수 |
| 4 | 23상 | 천단부 | S 331 | 균열(폭0.3mm이상) | 0.5 | 10.0 | - | m | 1 | 10.00 | 25'상 보수 |
| 5 | 23상 | 천단부 | S 337 | 균열(폭0.3mm이상) | 0.5 | 10.0 | - | m | 1 | 10.00 | 25'상 보수 |
| 9 | 26상 | 천단부 | S 331 | 균열(폭0.3mm이상) | 0.3 | 5.0 | - | m | 1 | 5.00 | |

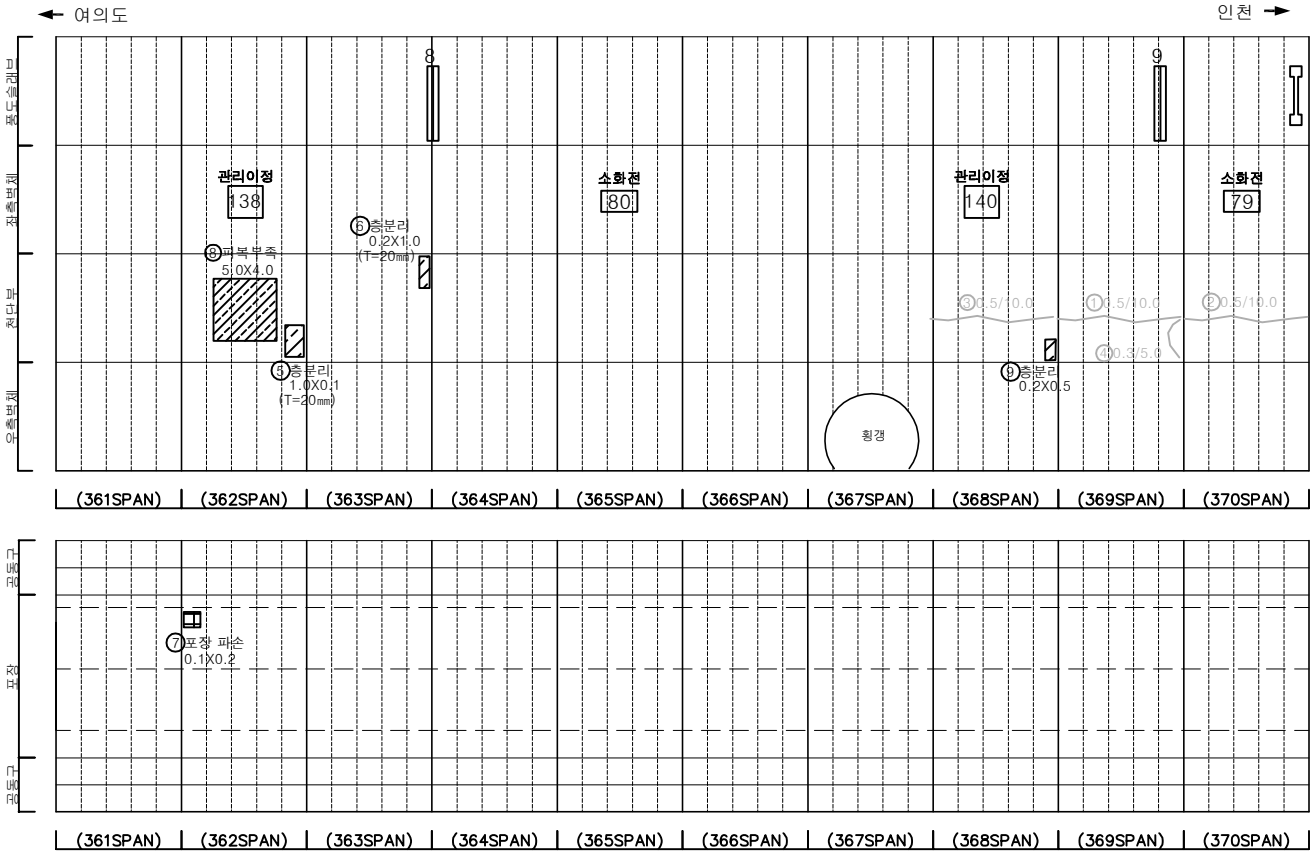
| 번호 | 발생<br>년도 | 부재 | 위치 | 손상내용 | 손상현황 | | | | | | 비 고 |
|---|---|---|---|---|---|---|---|---|---|---|---|
| 1 | 22상 | 천단부 | S 369 | 균열(폭0.3mm이상) | 0.5 | 10.0 | - | m | 1 | 10.00 | 25'상 보수 |
| 2 | 22상 | 천단부 | S 370 | 균열(폭0.3mm이상) | 0.5 | 10.0 | - | m | 1 | 10.00 | 25'상 보수 |
| 3 | 23상 | 천단부 | S 368 | 균열(폭0.3mm이상) | 0.5 | 10.0 | - | m | 1 | 10.00 | 25'상 보수 |
| 4 | 23상 | 천단부 | S 369 | 균열(폭0.3mm이상) | 0.3 | 5.0 | - | m | 1 | 5.00 | 25'상 보수 |

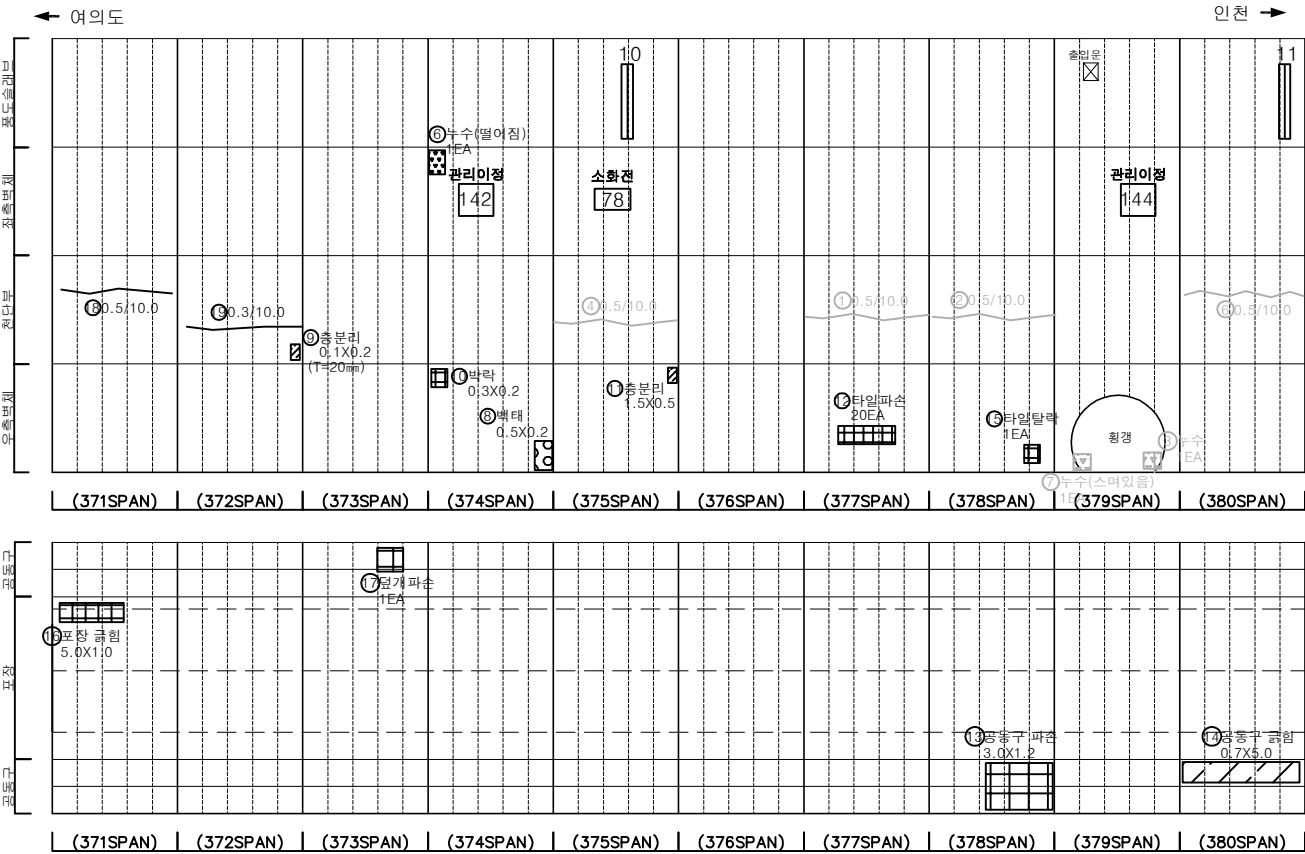
| 번호 | 발생<br>년도 | 부재 | 위치 | 손상내용 | 손상현황 | | | | | | 비 고 |
|---|---|---|---|---|---|---|---|---|---|---|---|
| 1 | 22상 | 천단부 | S 377 | 균열(폭0.3mm이상) | 0.5 | 10.0 | - | m | 1 | 10.00 | 25'상 보수 |
| 2 | 22상 | 천단부 | S 378 | 균열(폭0.3mm이상) | 0.5 | 10.0 | - | m | 1 | 10.00 | 25'상 보수 |
| 3 | 22상 | 관단면역량 | S 379 | 누수 | - | - | - | EA | 1 | 1.00 | 26'상 보수 |
| 4 | 23상 | 천단부 | S 375 | 균열(폭0.3mm이상) | 0.5 | 10.0 | - | m | 1 | 10.00 | 25'상 보수 |
| 5 | 23하 | 측벽부 | S 374 | 누수(벌여짐) | - | - | - | EA | 1 | 1.00 | |
| 6 | 24상 | 천단부 | S 380 | 균열(폭0.3mm이상) | 0.5 | 10.0 | - | m | 1 | 10.00 | 25'상 보수 |
| 7 | 24상 | 관단면역량 | S 379 | 누수(스며있음) | - | - | - | EA | 1 | 1.00 | 26'상 보수 |
