신 월 여 의 지 하 도 로  
안 전 점 검 ( 정 기 , 정 밀 ) 용 역  
(정밀안전점검)

[신월여의지하도로(여의도방향)]

2026. 04

서 울 터 널 주 식 회 사

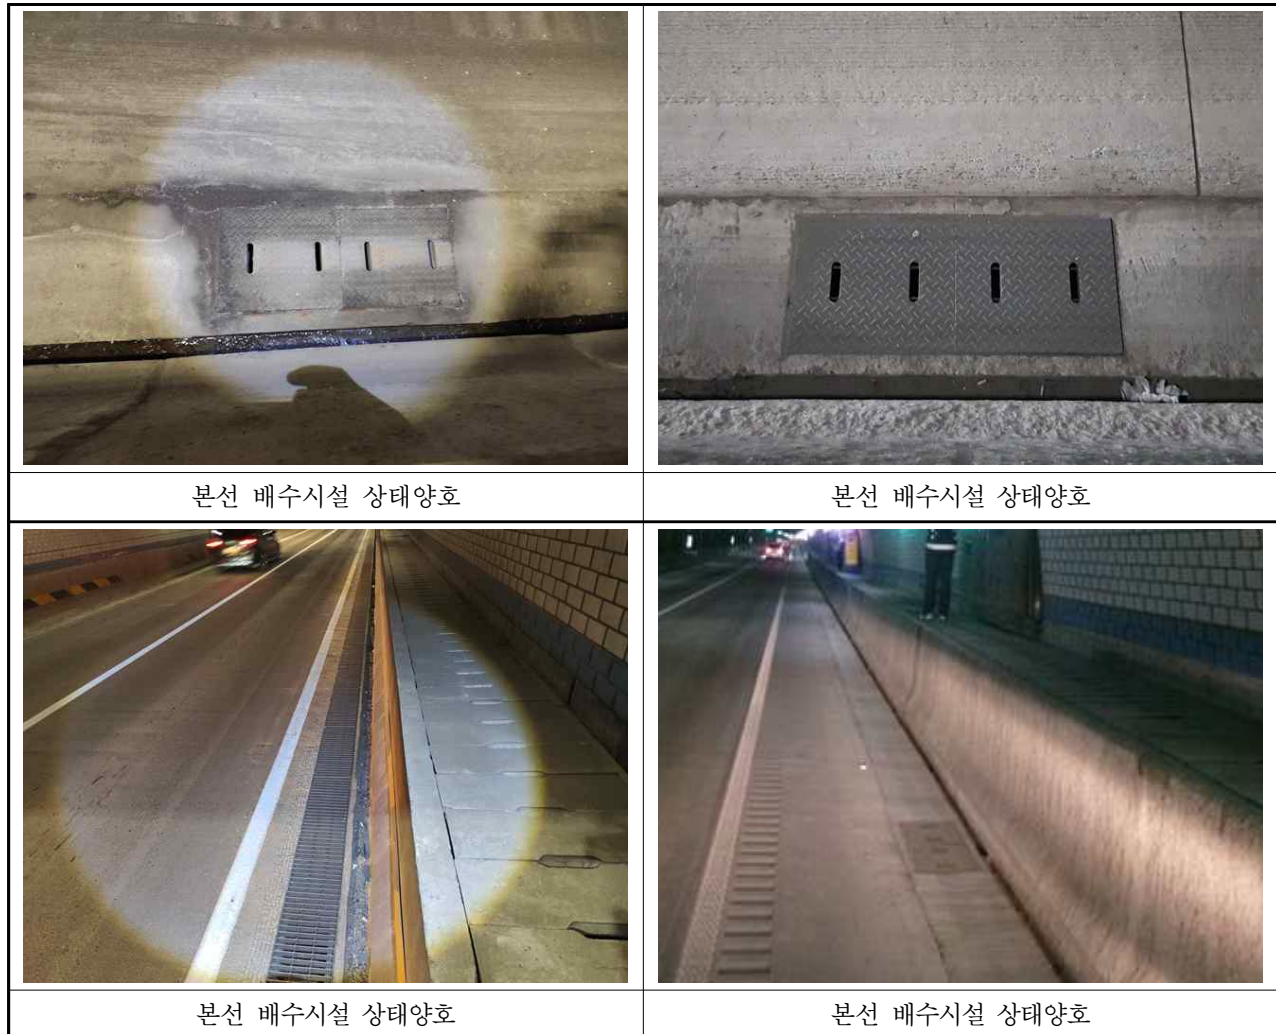
【사진 3.3.16】 배수시설 손상현황

- ① 금회 점검결과, 유지관리상에 영향을 미치는 손상은 발생하지 않은 것으로 확인되었으며, 주요 점검결과는 다음과 같다.
- ② 배수시설은 손상이 없는 전반적으로 양호한 상태로, 배수기능에 문제는 없는 것으로 조사되었다.

배수시설은 손상이 없는 양호한 상태로 조사되었다.

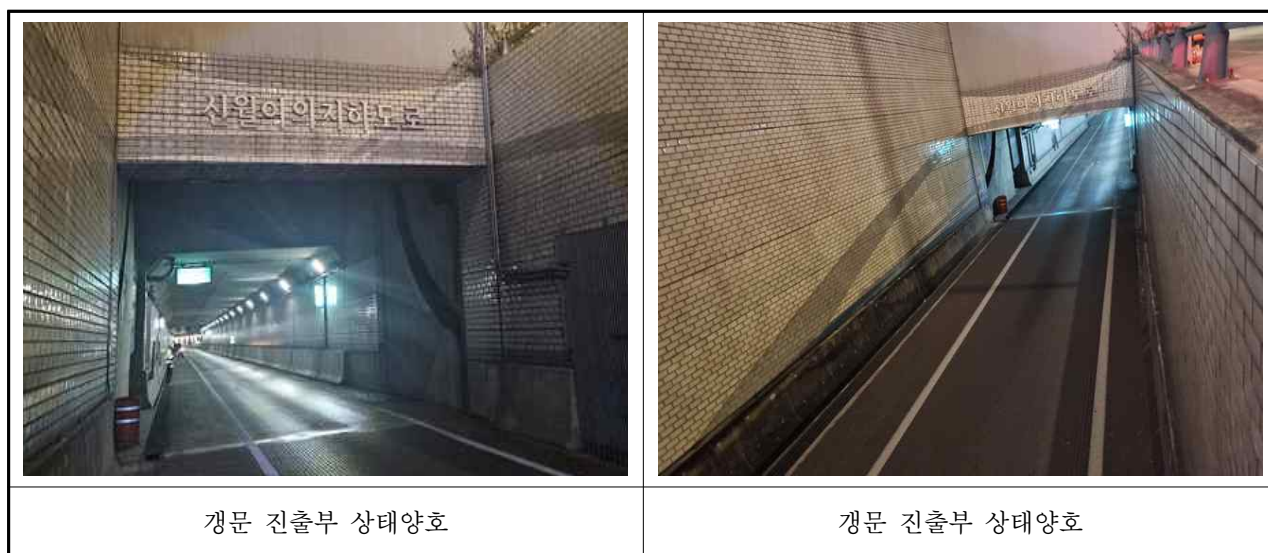
【사진 3.3.36】갯문 손상현황

- ① 금회 점검결과, 유지관리상에 영향을 미치는 손상은 발생하지 않은 것으로 확인되었으며, 진출부 갯문은 전반적으로 양호한 상태인 것으로 조사되었다.

갱문은 손상이 없는 양호한 상태이다.

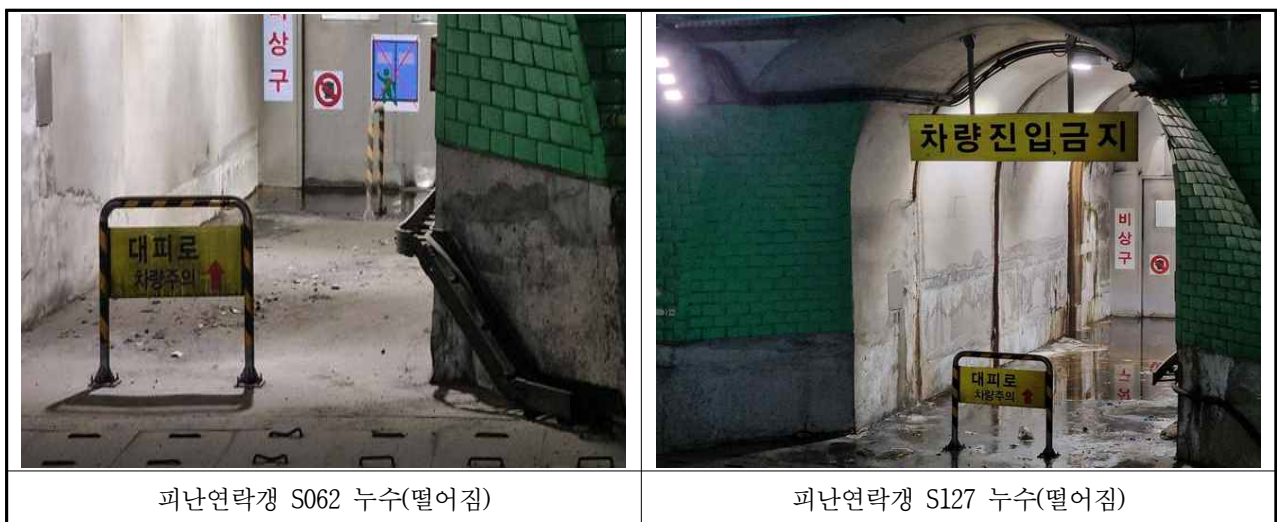
【사진 3.3.38】 피난연락갱 손상현황

- ① 피난연락갱에 대한 외관조사 결과 누수(떨어짐, 스며있음), 체수 등이 조사되었다.
- ② 누수(떨어짐, 스며있음), 체수의 경우 우천시 우수유입 등에 의한 손상으로 판단되며, 누수는 철근콘크리트에 영향을 미치므로 지수보수를 실시하는 것이 바람직하고, 체수는 주의관찰이 요구된다.
- ③ 상부 판넬탈락의 경우 시공미흡(마감불량) 등에 의한 손상으로 판단되며, 풍도슬래브 내부 원활한 공기흐름을 위해 재설치를 통한 보수를 실시하는 것이 요구된다.
