## 제3장 현장조사 및 시험

본 과업대상인 신월여의지하도로 방음터널은 서울특별시 영등포구 영등포동 7가 94-411에 위치하며 2021년 04월 15일에 준공된 길이 40.0m, 폭 9.86~12.3m, 높이 2.5~2.7m 의 방음터널이다.

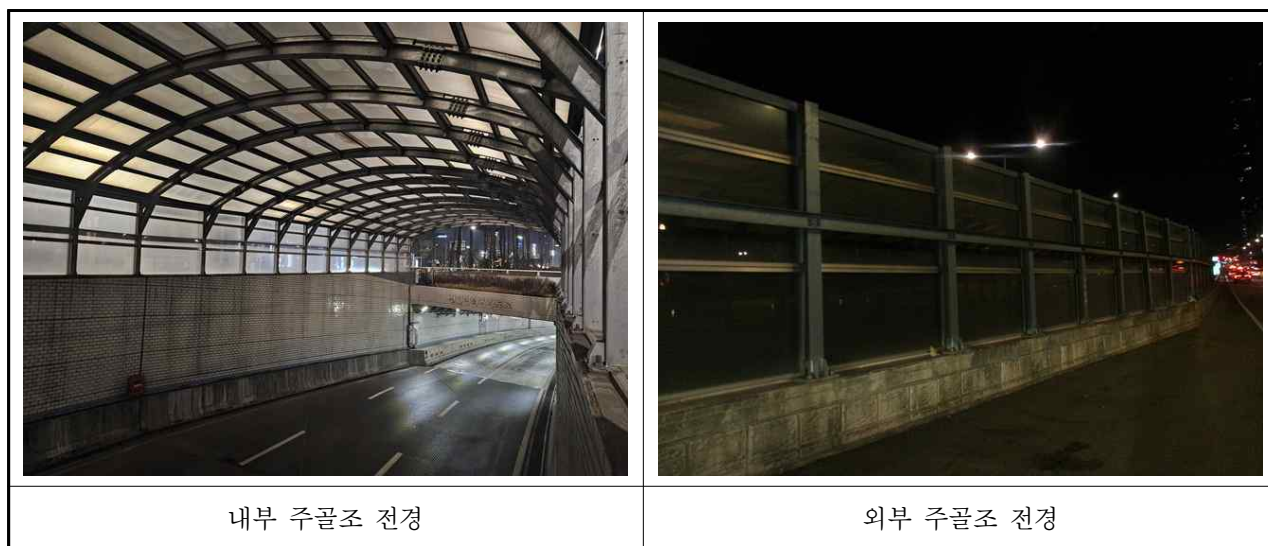
【사진 3.4.1】 주골조 전경

- ① 주골조에 대한 현장조사 결과, 용접 및 접합불량, 부식, 변형(좌굴), 파단 등의 손상이 없는 양호한 상태로 조사되었으며, 주기적인 점검을 통하여 신규손상의 발생여부를 확인하는 유지관리가 필요할 것으로 사료된다.

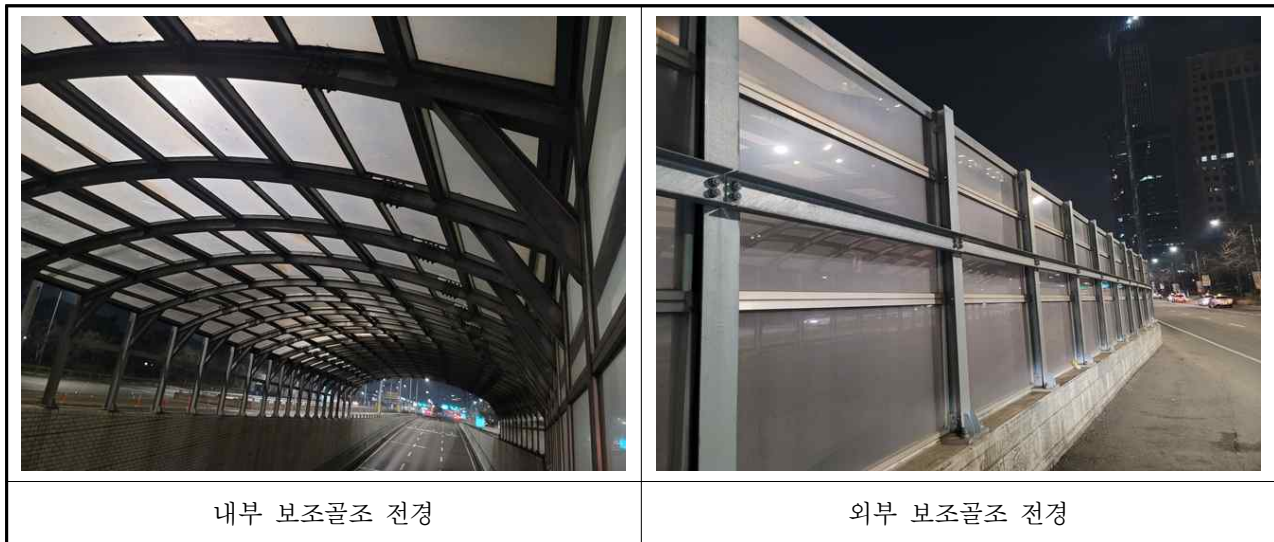
【사진 3.4.3】 보조골조 전경

- ① 보조골조에 대한 현장조사 결과, 용접 및 접합불량, 부식, 변형(좌굴), 파단 등의 손상이 없는 양호한 상태로 조사되었으며, 주기적인 점검을 통하여 신규손상의 발생여부를 확인하는 유지관리가 필요할 것으로 사료된다.

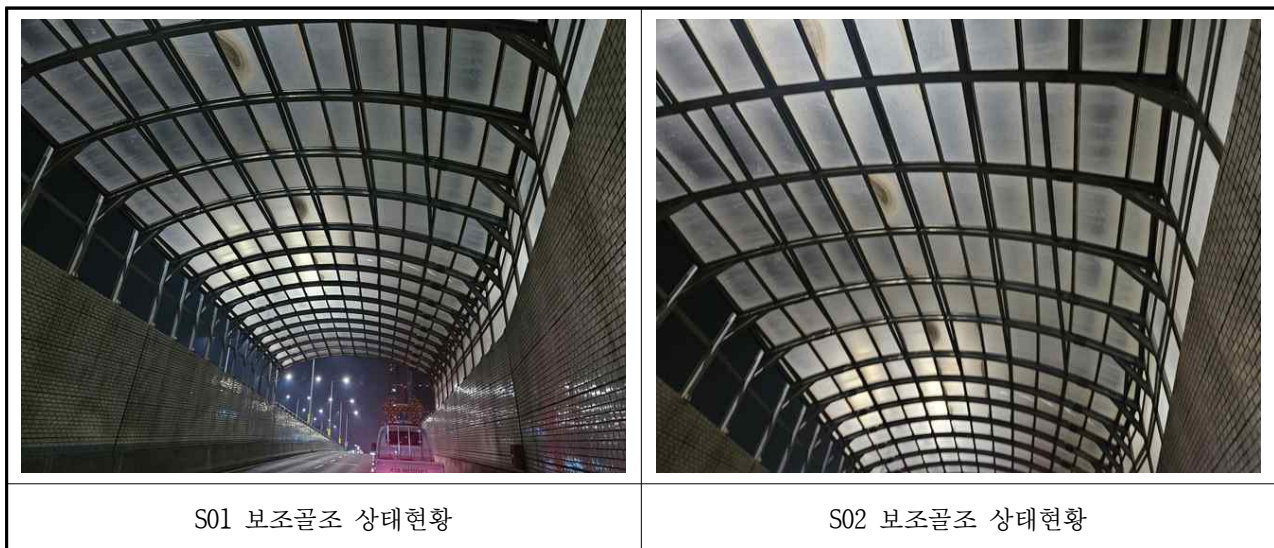
【사진 3.4.4】 보조골조 손상현황

주골조 및 보조골조는 점검당시 손상이 없는 양호한 상태로 조사되었으며, 주기적인 점검을 통한 유지관리를 실시하여 신규손상의 발생여부를 확인하는 것이 바람직할 것으로 사료된다.

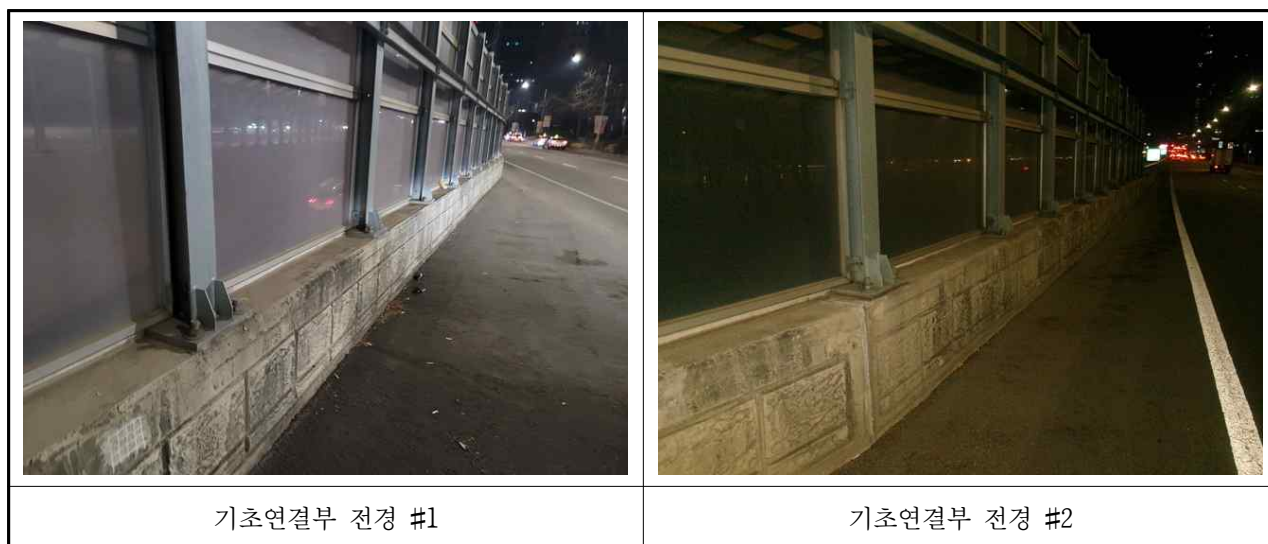
【사진 3.4.5】 기초연결부 전경

- ① 기초연결부 현장조사 결과, 볼트 풀림, 탈락, 부식 등의 손상이 없는 양호한 상태로 조사되었으며, 주기적인 점검을 통하여 신규손상의 발생여부를 확인하는 유지관리가 필요할 것으로 사료된다.

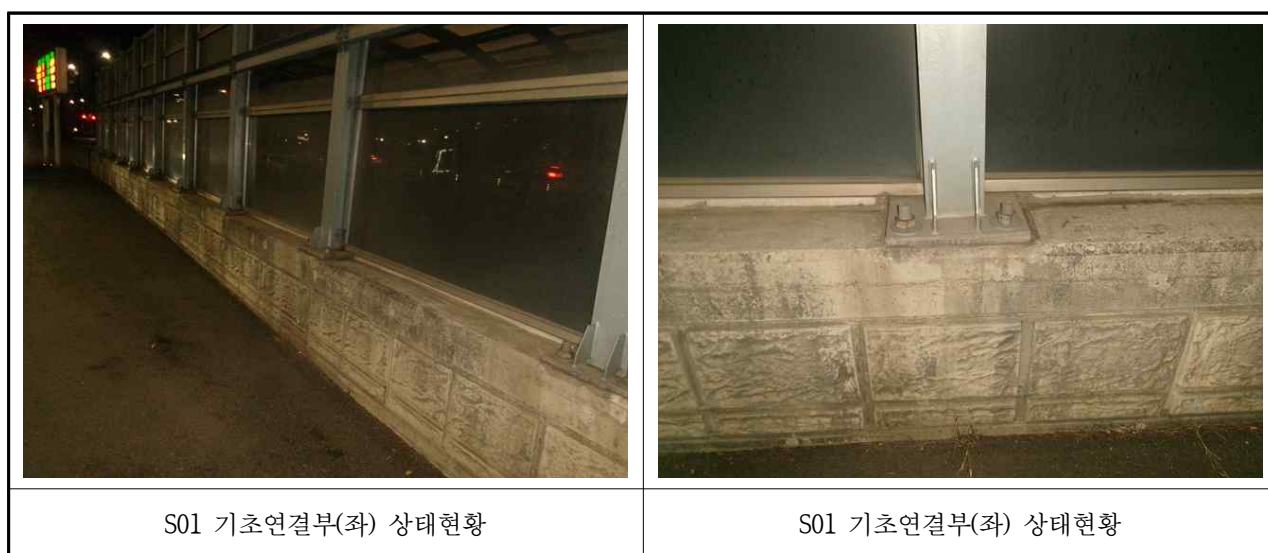
【사진 3.4.6】 기초연결부 손상현황

기초연결부는 점검당시 손상이 없는 양호한 상태로 조사되었으며, 주기적인 점검을 통한 유지관리를 실시하여 신규손상의 발생여부를 확인하는 것이 바람직할 것으로 사료된다.

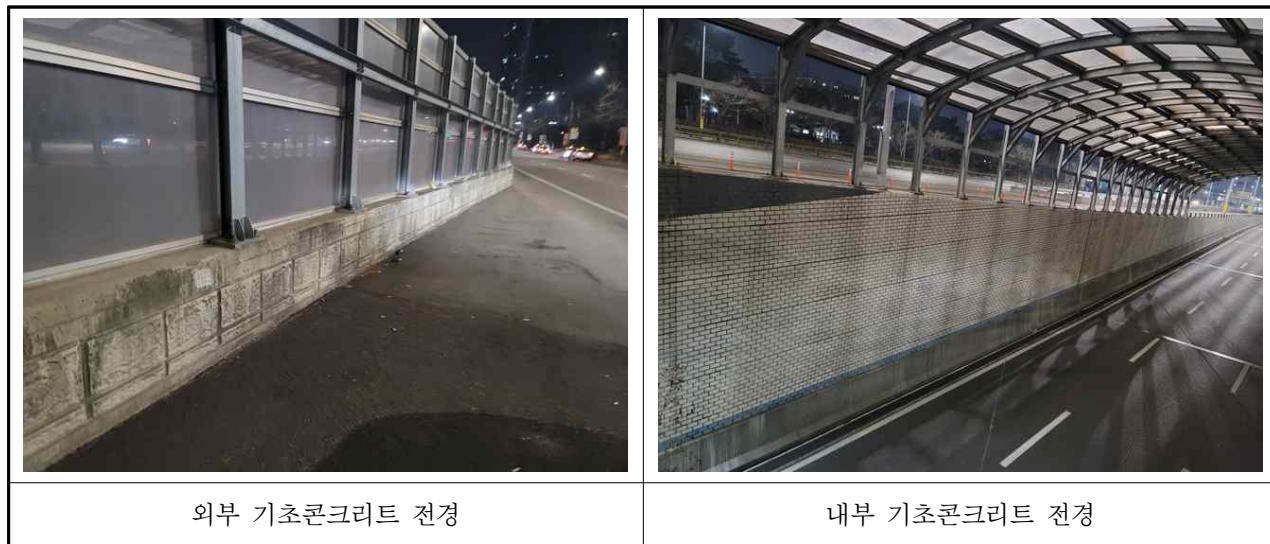
【사진 3.4.7】 기초콘크리트 전경

- ① 기초콘크리트에 대한 현장조사 결과, 균열, 파손 및 손상 등이 없는 양호한 상태로 조사되었으며, 주기적인 점검을 통하여 신규손상의 발생여부를 확인하는 유지관리가 필요할 것으로 사료된다.

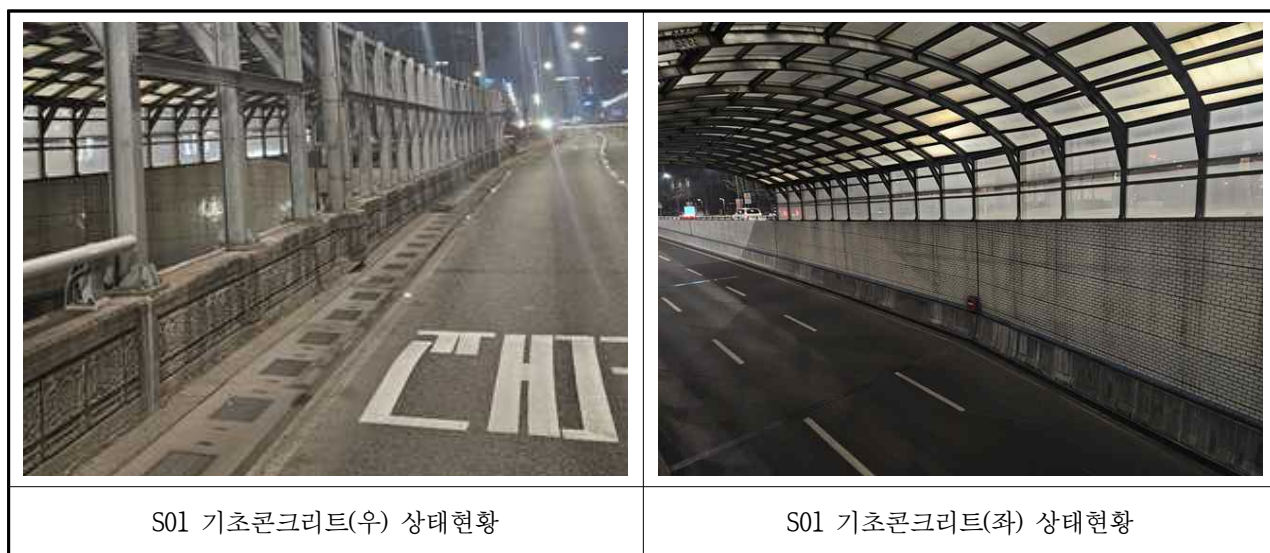
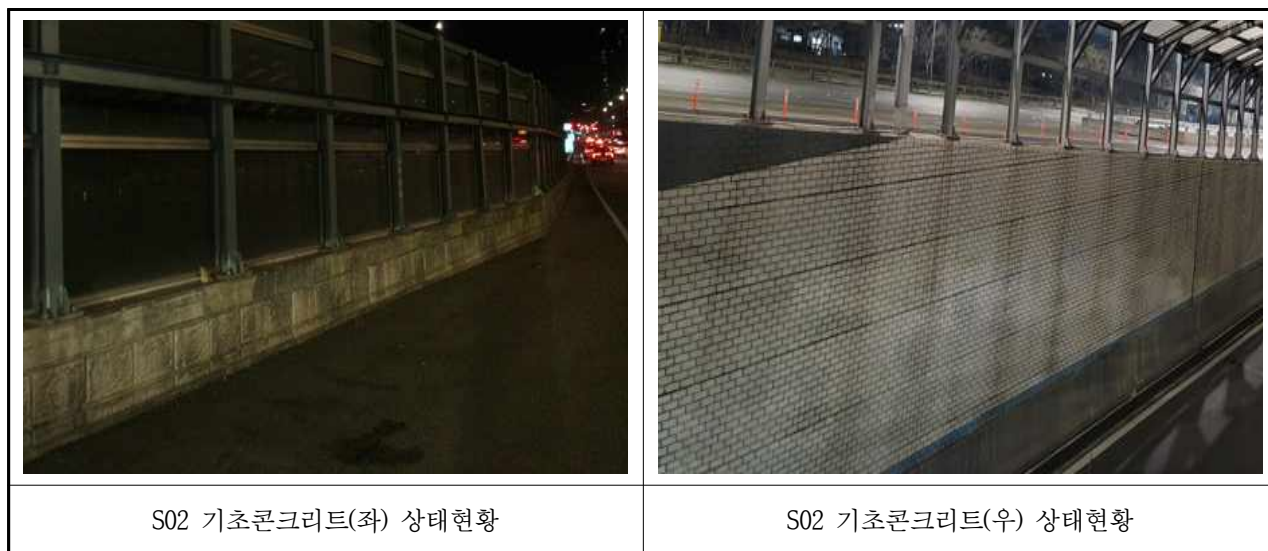
【사진 3.4.8】 기초콘크리트 손상현황

기초콘크리트는 점검당시 손상이 없는 양호한 상태로 조사되었으며, 주기적인 점검을 통한 유지관리를 실시하여 신규손상의 발생여부를 확인하는 것이 바람직할 것으로 사료된다.

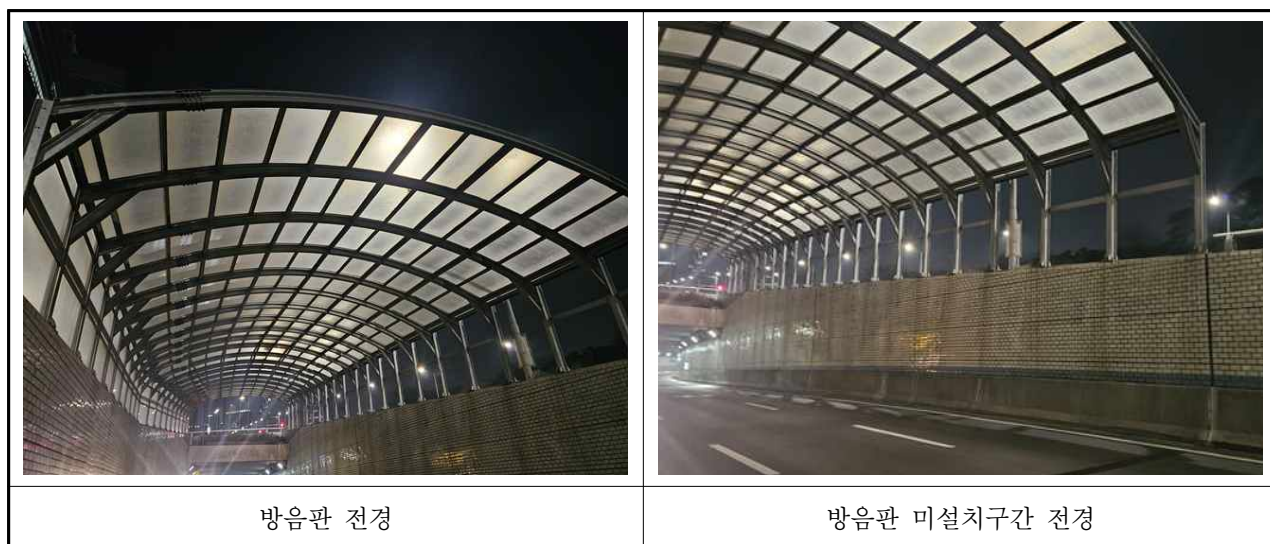
【사진 3.4.9】 방음판 전경

- ① 방음판에 대한 현장조사 결과, 균열, 파손 등이 없는 양호한 상태로 조사되었으며, 주기적인 점검을 통하여 신규손상의 발생여부를 확인하는 유지관리가 필요할 것으로 사료된다.

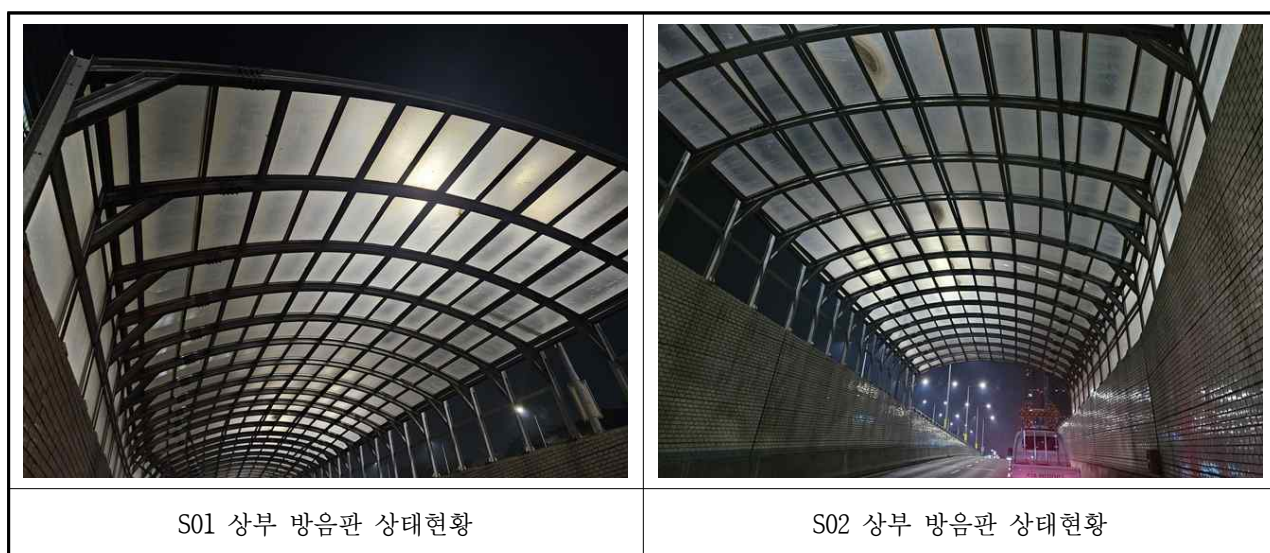
【사진 3.4.10】 방음판 손상현황

방음판은 점검당시 손상이 없는 양호한 상태로 조사되었으며, 주기적인 점검을 통한 유지관리를 실시하여 신규손상의 발생여부를 확인하는 것이 바람직할 것으로 사료된다.

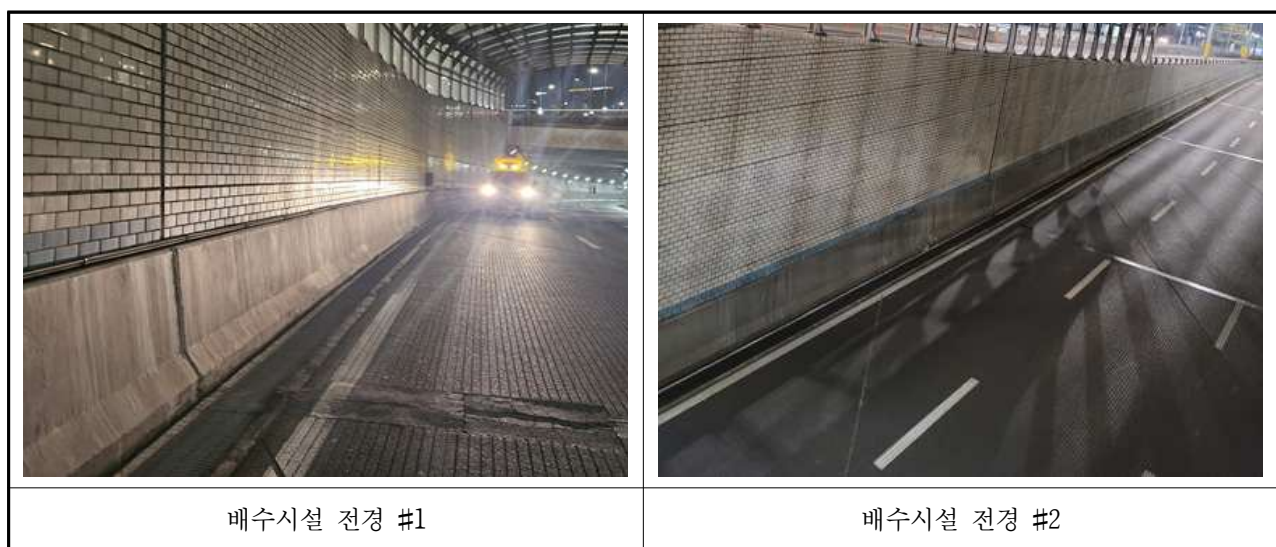
【사진 3.4.11】 배수시설 전경

- ① 배수시설에 대한 현장조사 결과, 배수 막힘 등의 손상이 없는 양호한 상태로 조사되었으며, 주기적인 점검을 통하여 신규손상의 발생여부를 확인하는 유지관리가 필요할 것으로 사료된다.

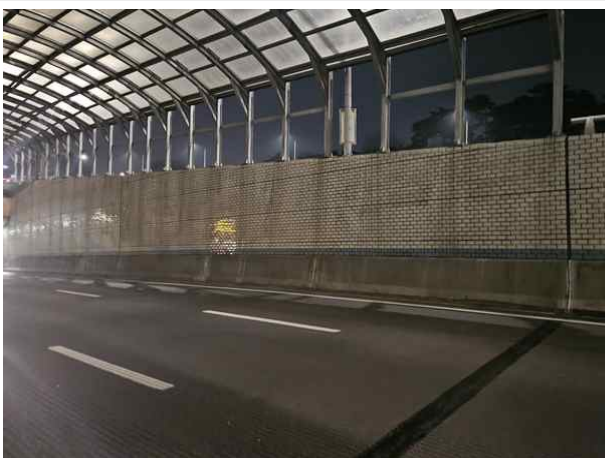
| <p>안전 및 기타시설 조명설비(가로등) 전경</p> | <p>안전 및 기타시설 하부 방호벽(우) 전경</p> |

- ① 안전 및 기타시설(가드레일, 조명설비, CCTV)에 대한 현장조사 결과, 손상이 없는 양호한 상태로 조사되었으며, 주기적인 점검을 통하여 신규손상의 발생여부를 확인하는 유지관리가 필요할 것으로 사료된다.
- ② 안전 및 기타시설(하부 방호벽)에 대한 현장조사 결과, 건조수축, 거푸집 조기탈거, 온도변화, 외부 우수유입, 습기흡착 등 복합적인 원인에 의한 균열(0.3mm미만), 백태 등의 손상이 조사되었으며, 발생한 손상에 대하여 손상의 진전을 방지하고, 부재의 내구성을 확

보하기 위한 표면처리 등의 보수조치를 실시하고 손상의 재발생 여부를 확인하는 유지관리를 실시하는 것이 바람직할 것으로 사료된다.

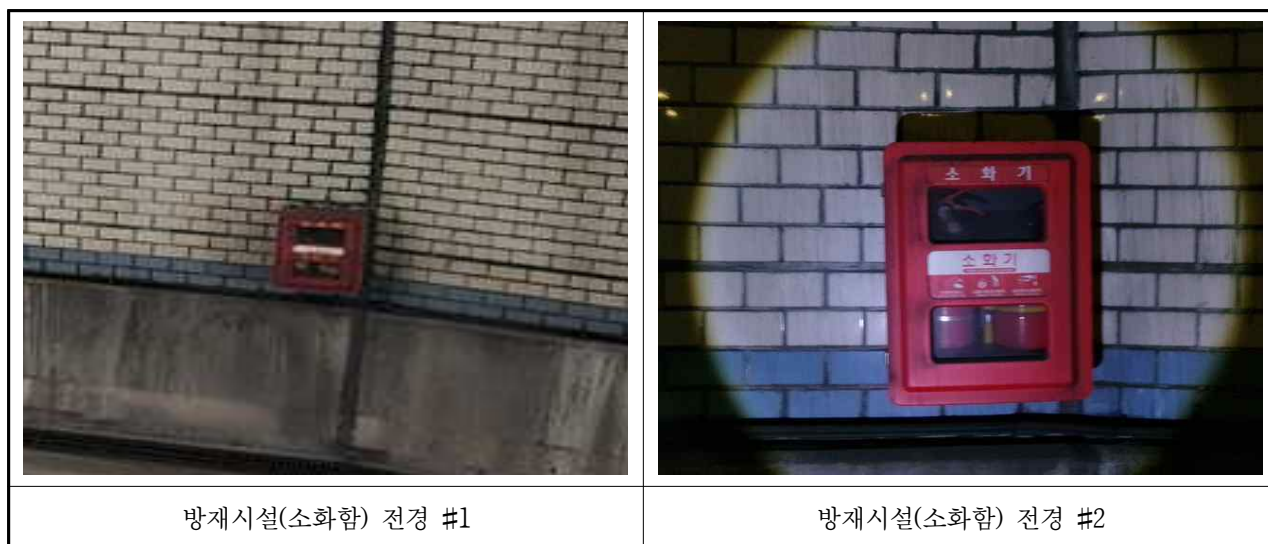
【사진 3.4.16】 방재시설 전경

- ① 방재시설(소화함)에 대한 현장조사 결과, 손상이 없는 양호한 상태로 조사되었으며, 주기적인 점검을 통하여 신규손상의 발생여부를 확인하는 유지관리가 필요할 것으로 사료된다.

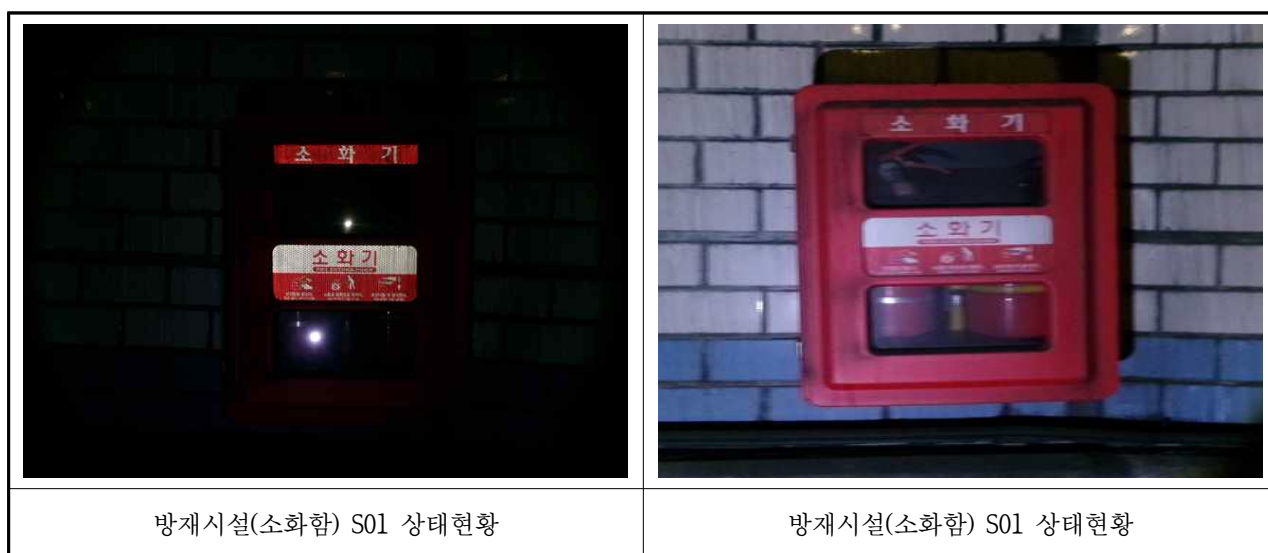
【사진 3.4.17】 방재시설 손상현황

방재시설(소화함)은 점검당시 손상이 없는 양호한 상태로 조사되었으며, 주기적인 점검을 통한 유지관리를 실시하여 신규손상의 발생여부를 확인하는 것이 바람직할 것으로 사료된다.
