## 부 록

1. 과업지시서
2. 외관조사망도
3. 측정, 시험 성과표
4. 상태평가 결과자료
5. 시설물관리대장 사본
6. 현장조사 및 외관조사 사진첩
7. 사용장비 및 기기의 사진
8. 사전조사 자료

· 『 신월여의지하도로 안전점검(정기·정밀)용역 』

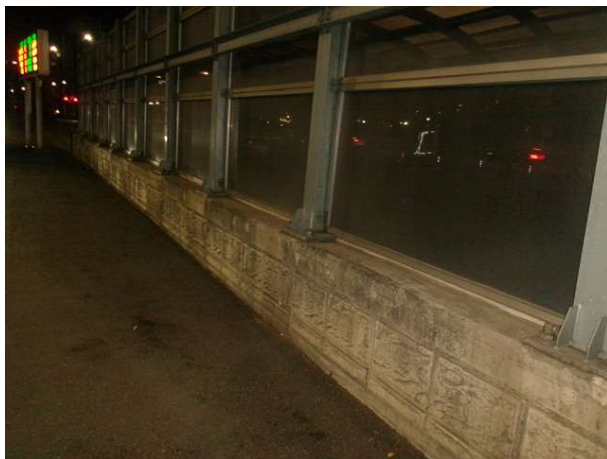
S1 기초연결부(좌) 상태현황

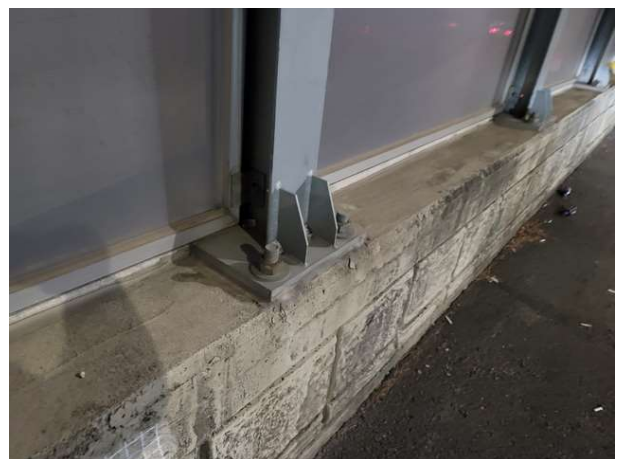
S2 기초연결부(좌) 상태현황

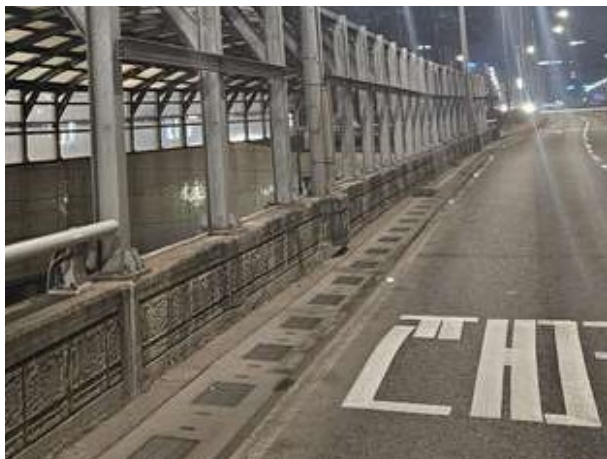
S1 기초콘크리트(우) 상태현황

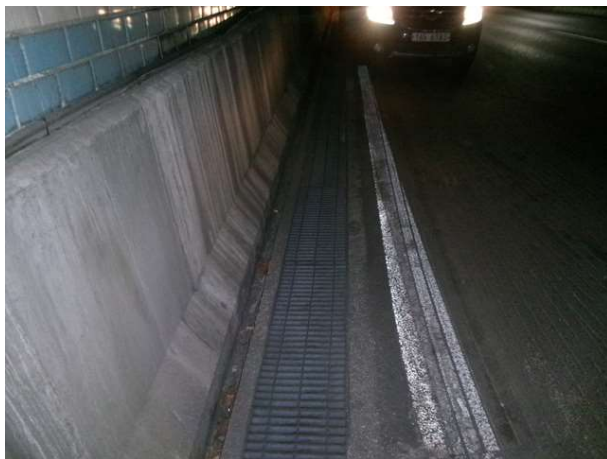
S1 배수시설 상태현황

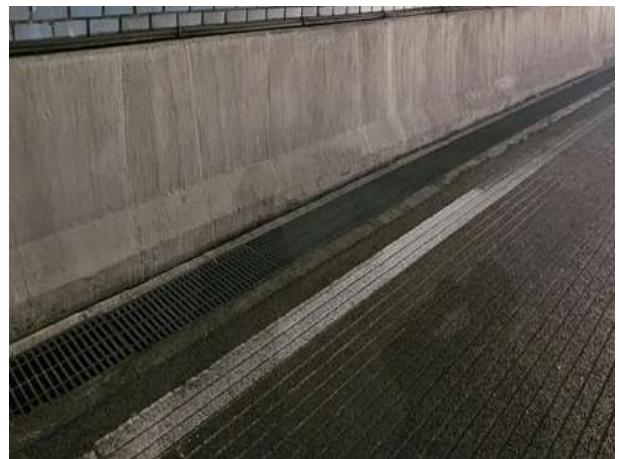
S2 배수시설 상태현황

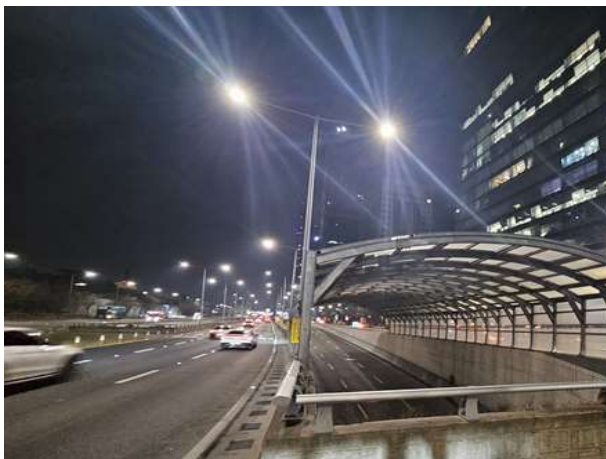
안전 및 기타시설(조명설비(외부 가로등)) 상태현황

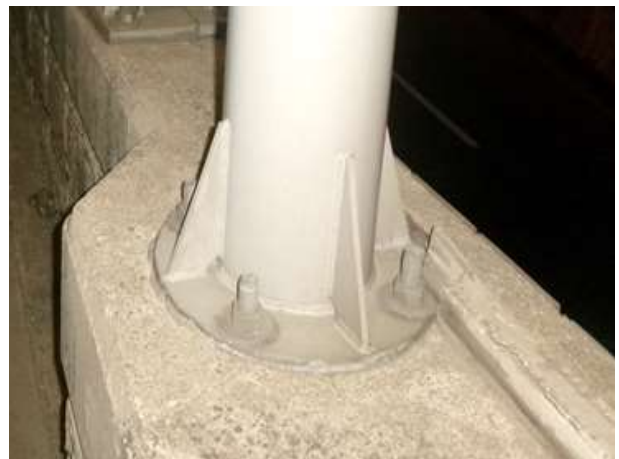
안전 및 기타시설(조명설비(외부 가로등)) 상태현황

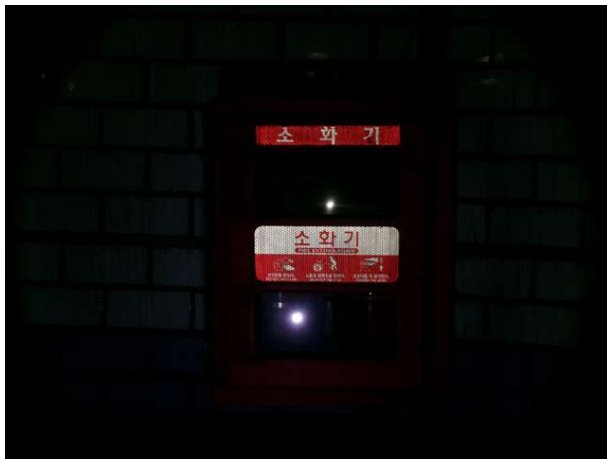
방재시설(소화기) S01 상태현황

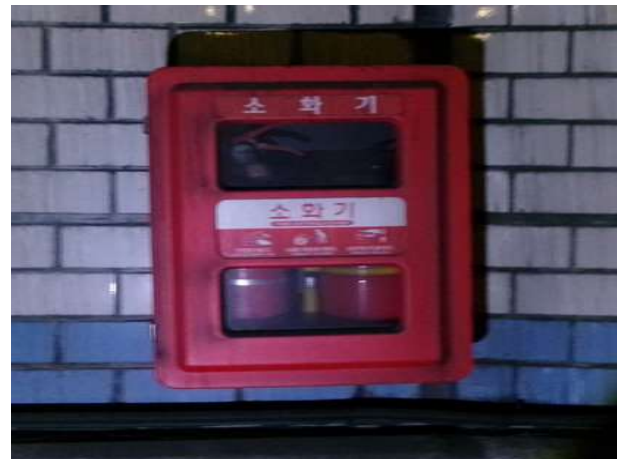
방재시설(소화기) S01 상태현황

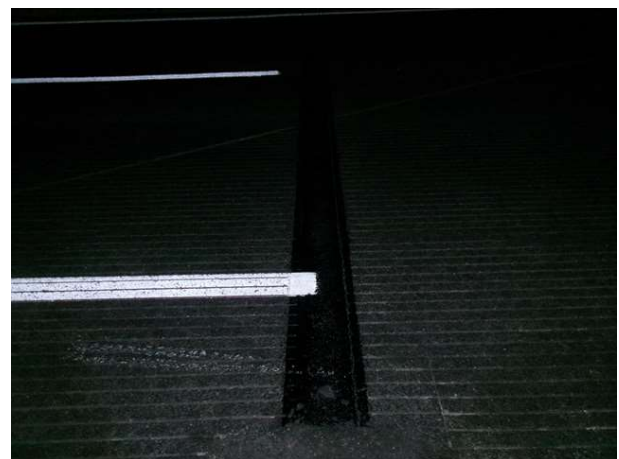
S2 도로부 신축이음부 상태현황
