## 제3장 현장조사 및 시험

본 과업대상인 신월여의지하도로(인천방향)는 서울특별시 영등포구 영등포동 7가 94-411에 위치하며 2021년 04월 15일에 준공된 총길이 7,085m(Ramp-D구간 674m), 2차로(합류구간 3차로)의 지하도로다.

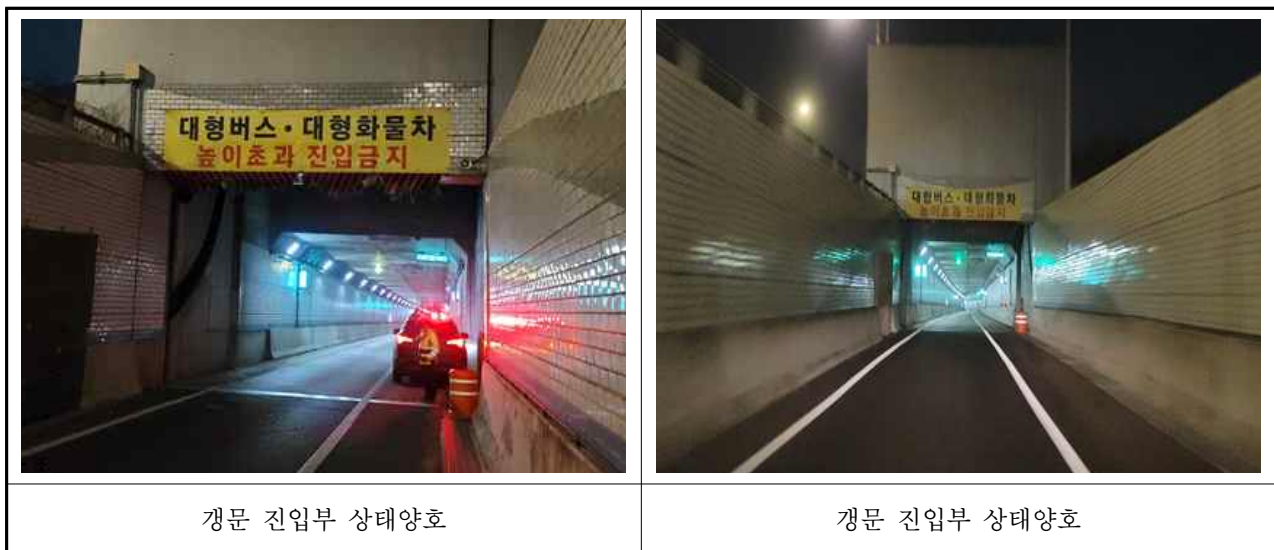
【사진 3.3.36】갯문 손상현황

- ① 금회 점검결과, 유지관리상에 영향을 미치는 손상은 발생하지 않은 것으로 확인되었으며, 진입부 갯문은 전반적으로 양호한 상태인 것으로 조사되었다.

갱문은 손상이 없는 양호한 상태이다.
