## 제3장 현장조사 및 시험

## 제3장 현장조사 및 시험 개요

본 과업대상인 신월여의지하도로(여의도방향)는 서울특별시 영등포구 영등포동 7가 94-411에 위치하며 2021년 04월 15일에 준공된 총길이 7,111m(Ramp-C구간 695m), 2차로(RAMP 진출구간 3차로)의 지하도로다.

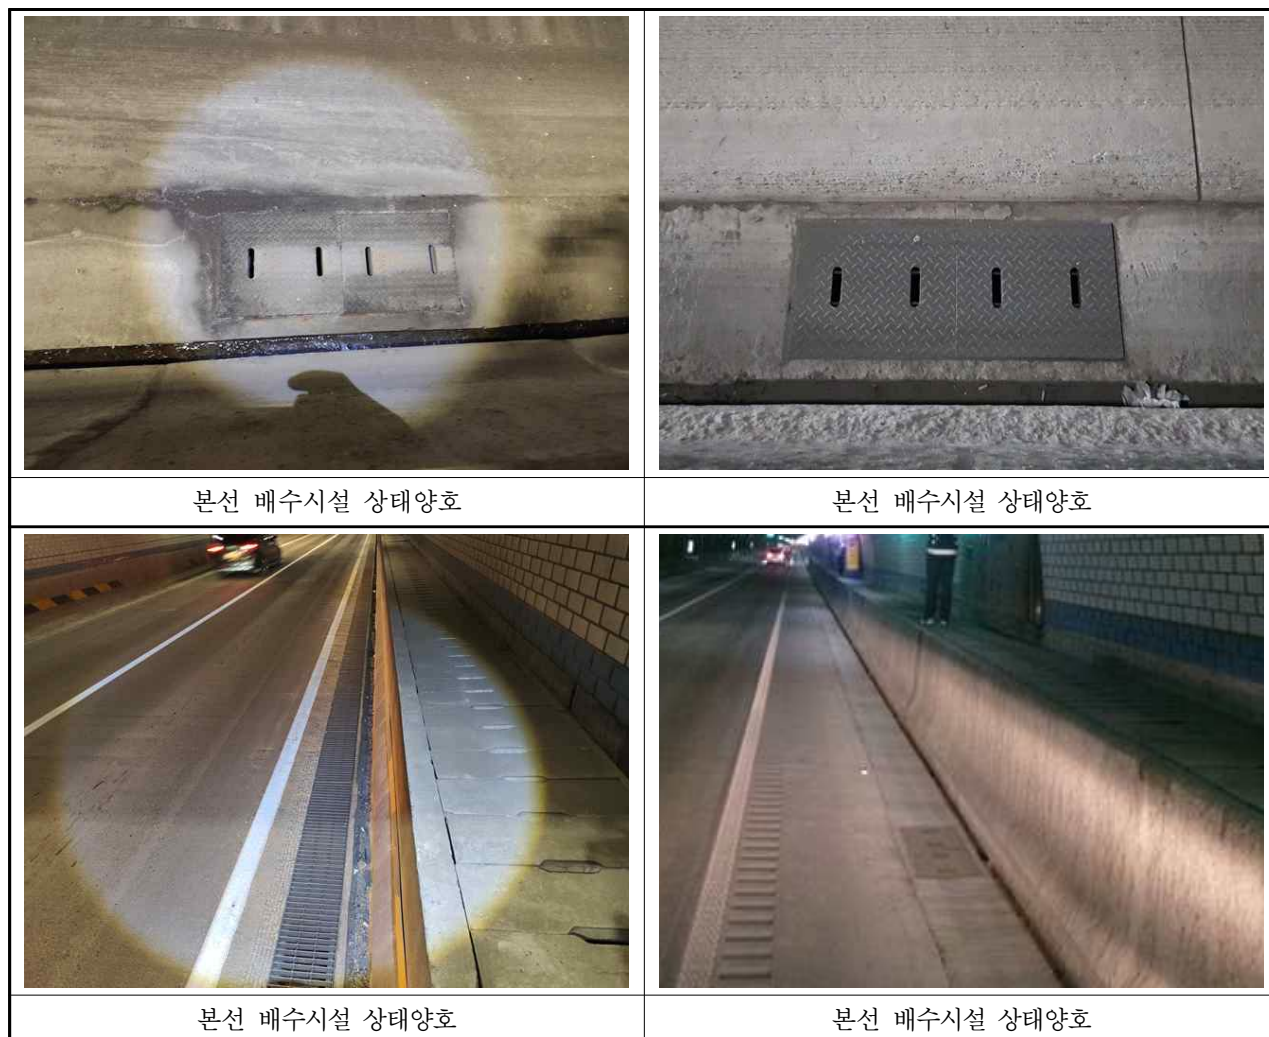
【사진 3.3.16】 배수시설 손상현황

- ① 금회 점검결과, 유지관리상에 영향을 미치는 손상은 발생하지 않은 것으로 확인되었으며, 주요 점검결과는 다음과 같다.
- ② 배수시설은 손상이 없는 전반적으로 양호한 상태로, 배수기능에 문제는 없는 것으로 조사되었다.

배수시설은 손상이 없는 양호한 상태로 조사되었다.

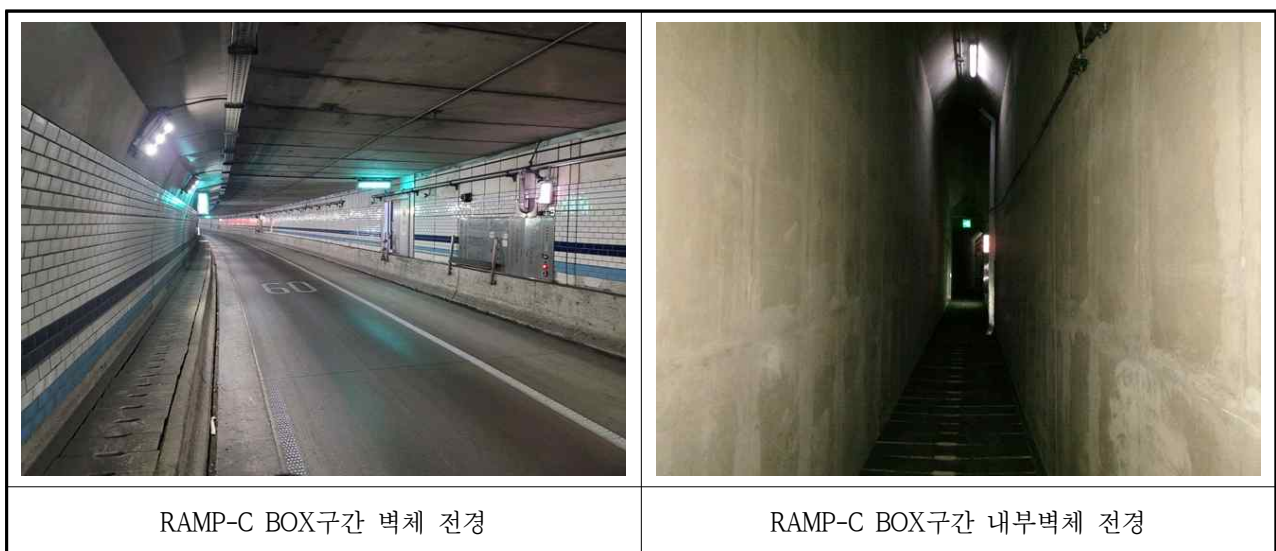
【사진 3.3.22】 BOX구간 벽체 손상현황

- ① BOX구간 벽체에 대한 외관조사 결과 손상이 없는 양호한 상태로 확인되었으며, 추후 신규손상 발생 여부에 대한 지속적인 점검을 통한 주의관찰이 요구된다.

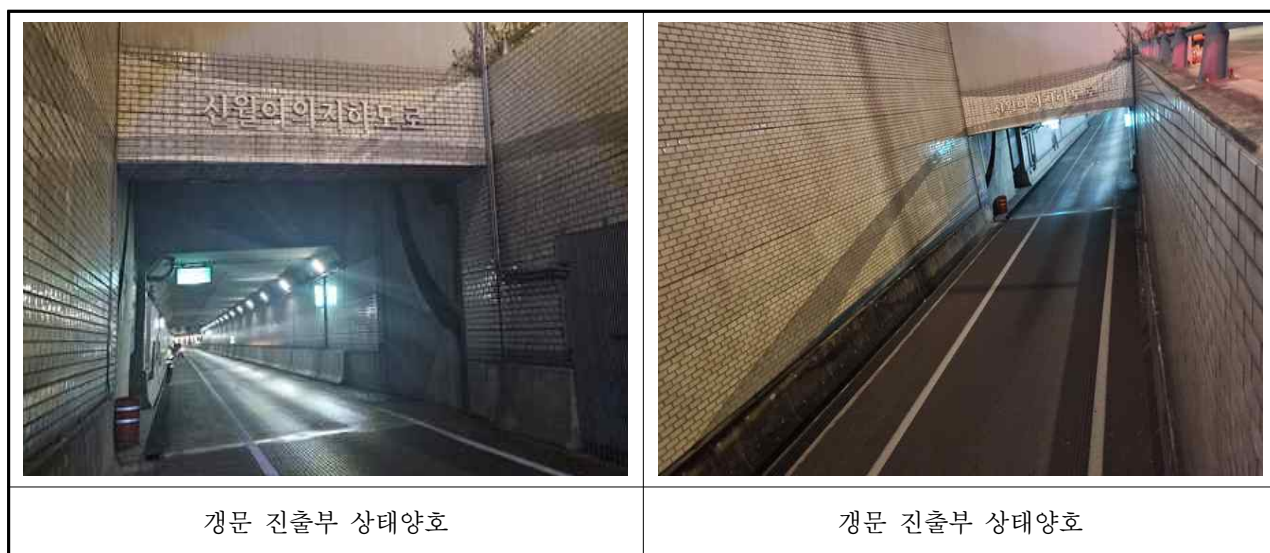
【사진 3.3.36】갯문 손상현황

- ① 금회 점검결과, 유지관리상에 영향을 미치는 손상은 발생하지 않은 것으로 확인되었으며, 진출부 갯문은 전반적으로 양호한 상태인 것으로 조사되었다.

갱문은 손상이 없는 양호한 상태이다.
