옥산~오창 고속도로 민간투자사업

# 꺾기비탈면 현황도 보고서

꺾기비탈면 : STA.0+340~0+790 서오창IC Ramp-C 우안

작성기관 : (주)에스알이앤씨

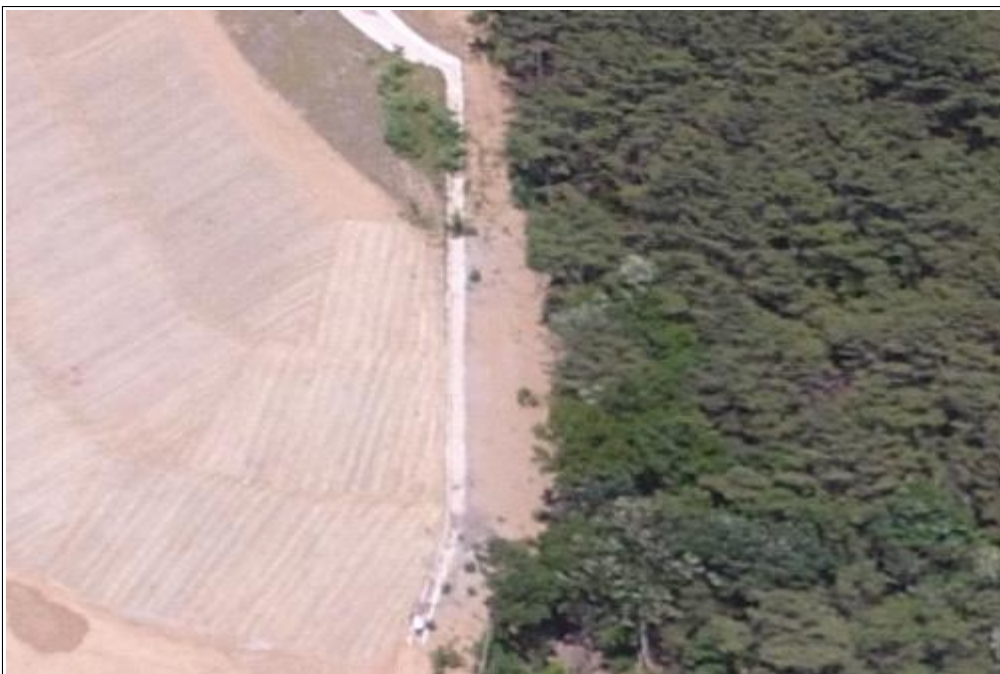
【그림 8】 산마루배수구 설치

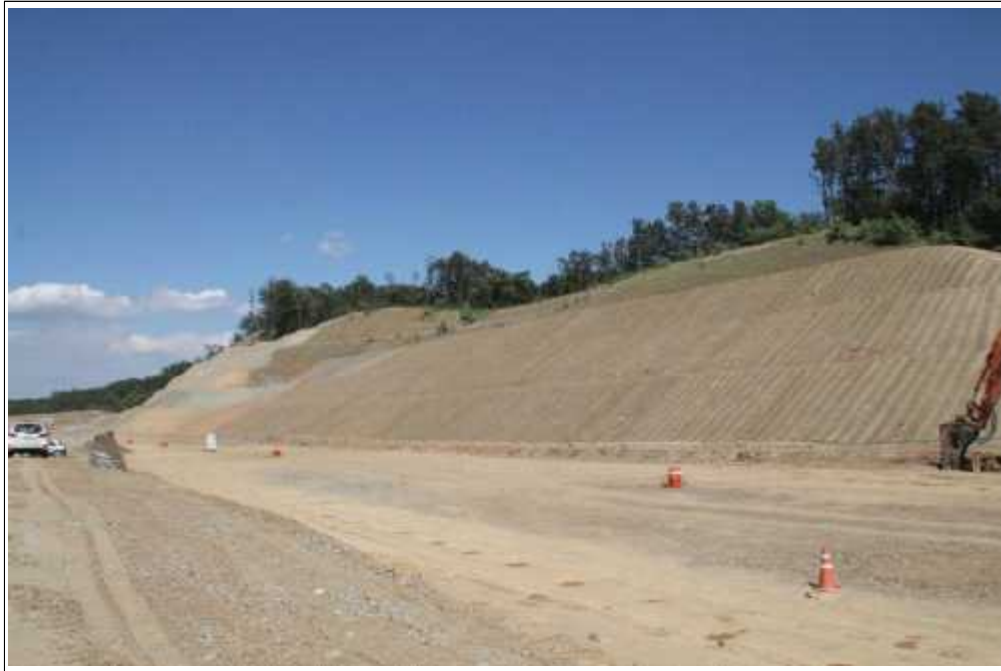
【그림 34】 G 영역 상세사진 (압성토 시공)
