옥산~오창 고속도로 민간투자사업

# 꺅기비탈면 현황도 보고서

꺅기비탈면 : STA.0+270~0+390 좌안, 옥산방향

2017. 11.

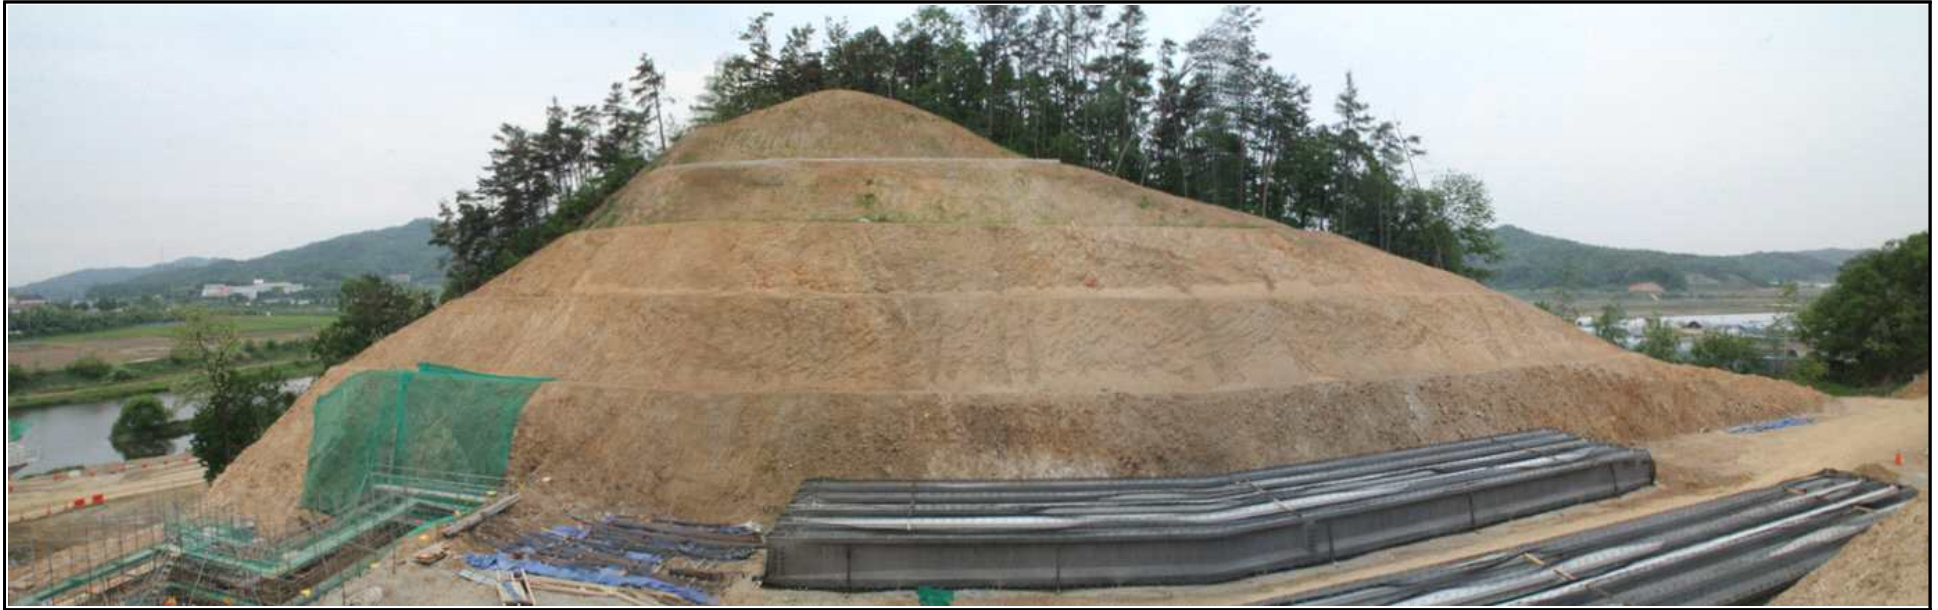
## 다. 전경 사진

본 깎기 비탈면은 STA.0+270~0+390 우안에 위치한 연장 120m, 최대높이 29.7m, 경사/경사방향이 34~63/169인 혼합비탈면이다. 소단은 5개소이며, 비탈면의 깎기 경사도는 토사 1:1.2~1.5, 리핑 1:1.0, 발파 1:0.5으로 시공되어 있다.

깎기 비탈면을 이루고 있는 주 암종은 호상흑운모편마암으로 발달하고 있는 상태이다. 상부 자연비탈면의 경사는 -18 ~ 24° 의 준 산악 지형으로 형성되어 있다. 포행 및 수목의 기울어짐 현상이 관찰되나, 인장균열 등의 붕괴 전후 현상은 관찰되지 않았다.

비탈면 상부 풍화가 심하게 진행된 상태이며, 일부 구간 점토충전물이 협재되어 있다. 또한, 지하수 유출 및 토사유실이 곳곳에서 관찰된다.

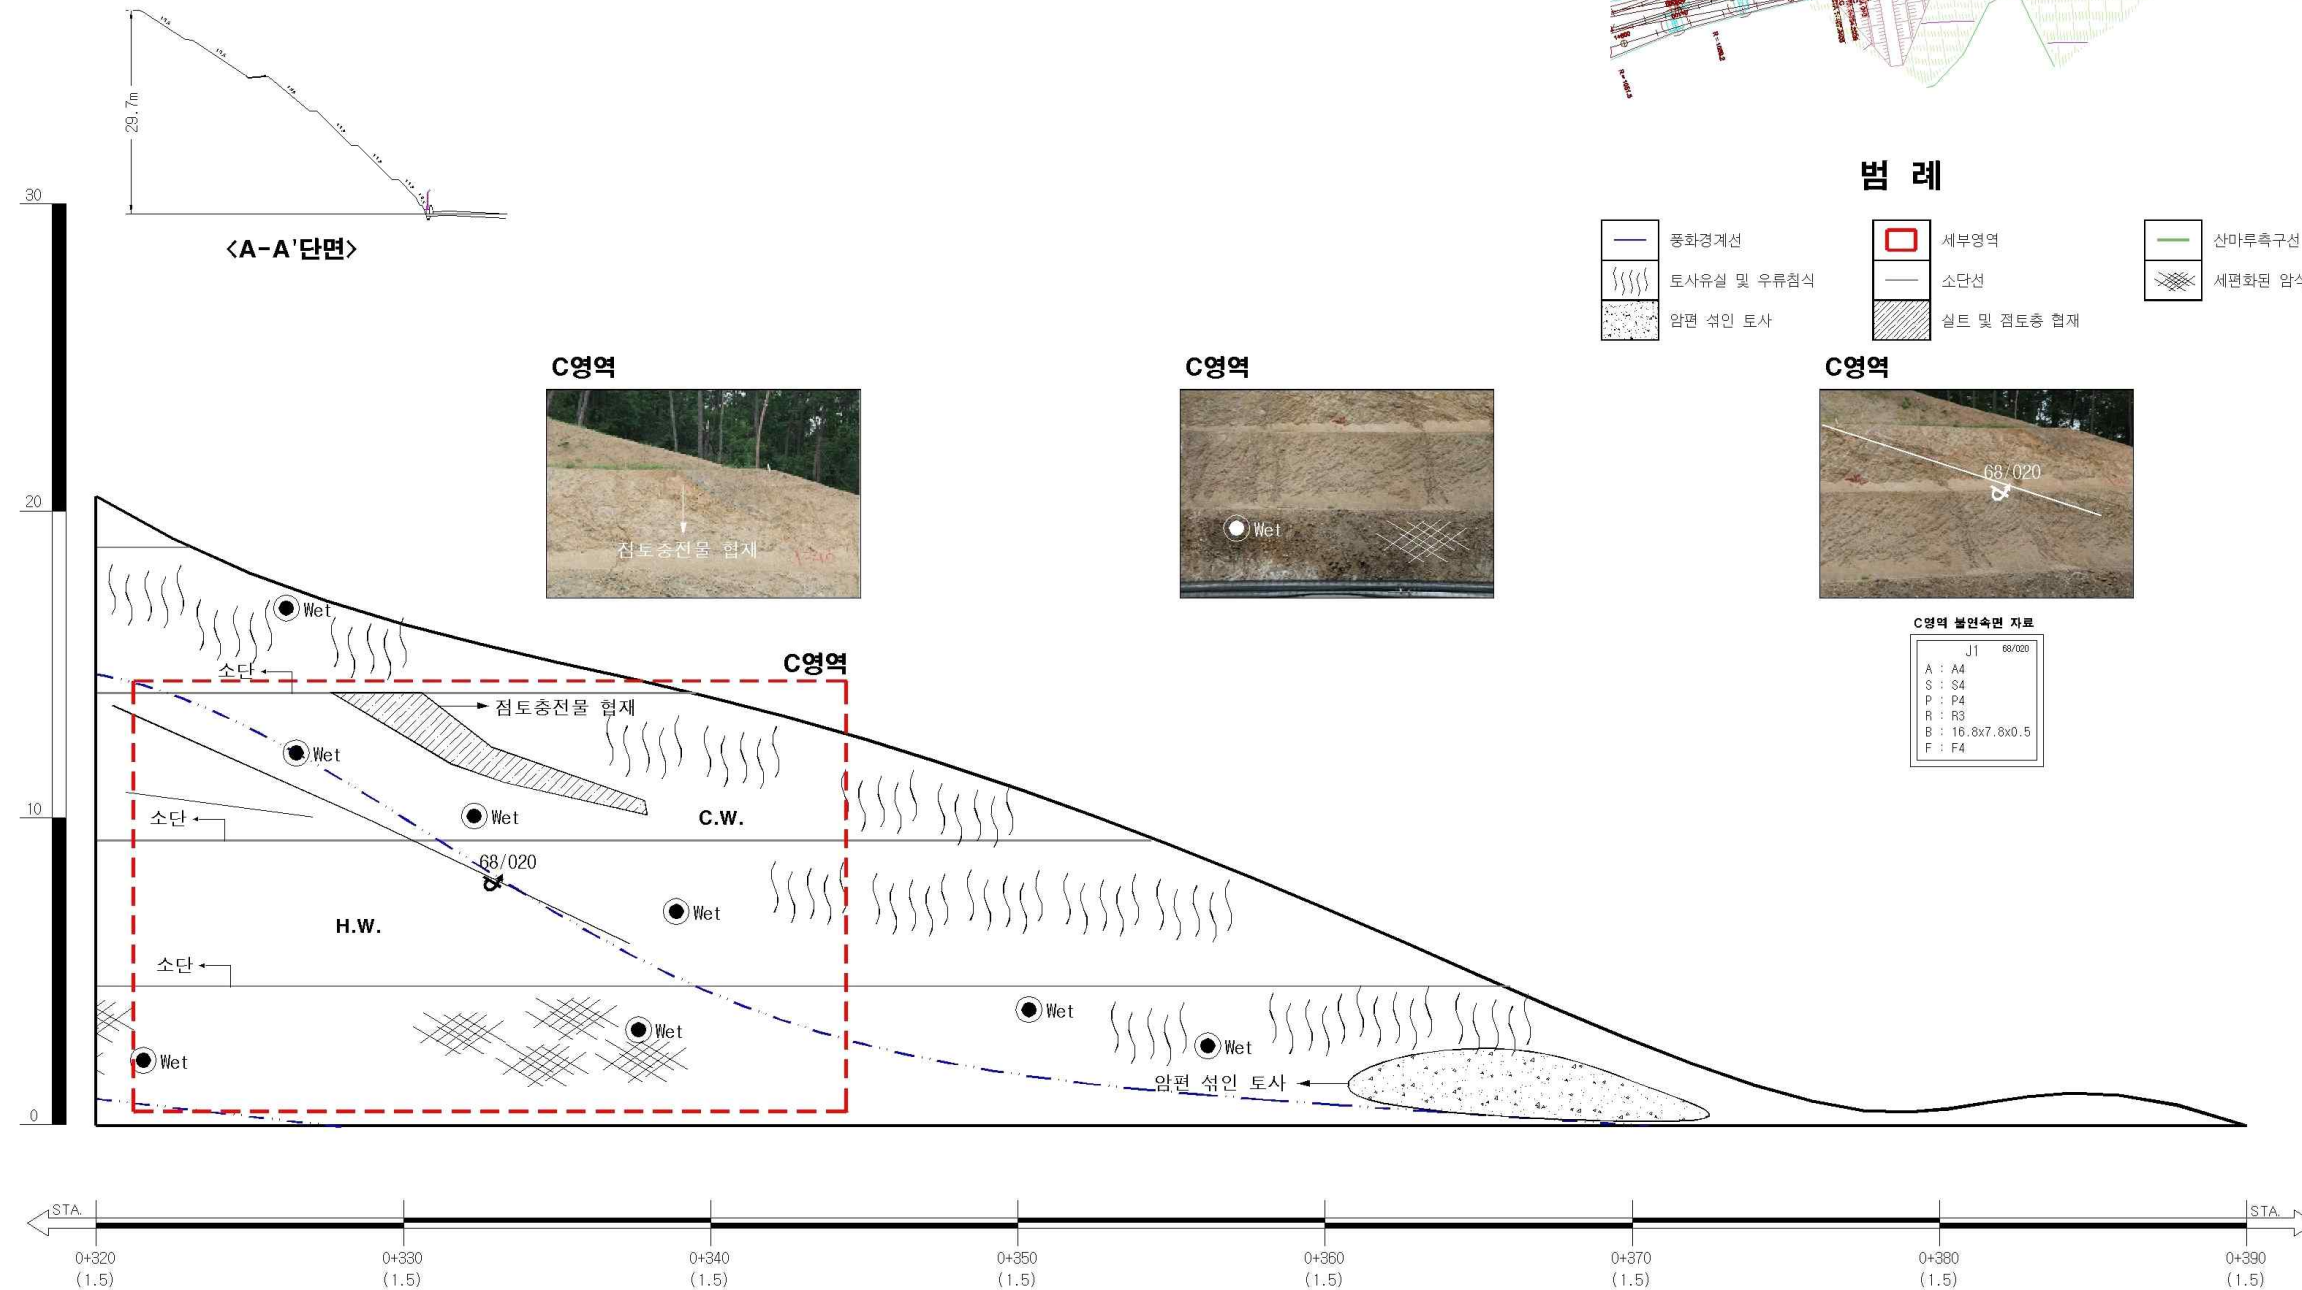
## 깎기비탈면 현황도

본 깎기 비탈면은 풍화의 정도와 절리면들의 상태, 우류에 의한 세굴 및 소단유실 등을 기준으로 총 3개 영역으로 나누어 조사를 실시하였으며, 기타 자세한 사항은 첨부한 현황도에 도시화하여 나타내었다.
