옥산~오창 고속도로 민간투자사업

# 꺅 기 비 탈 면 현 황 도 보 고 서

꺅기비탈면 : STA.0+270~0+490 우안, 오창방향

2017. 10.

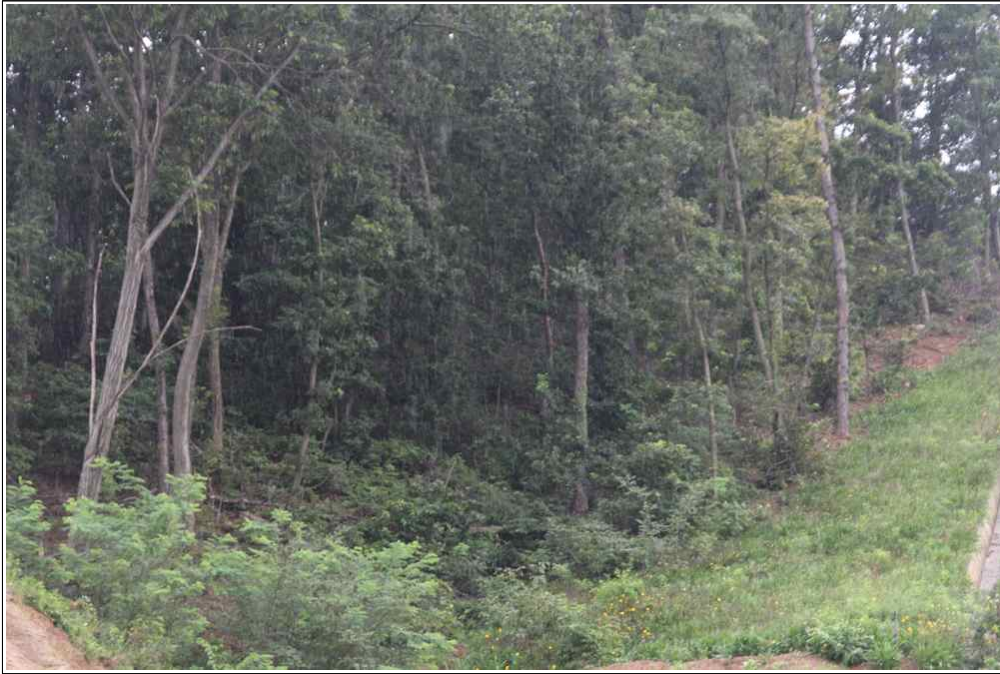
깎기 비탈면을 이루고 있는 주 암종은 호상흑운모편마암으로 발달하고 있는 상태이다. 상부 자연비탈면의 경사는 -19 ~ 35° 의 준 산악 지형으로 형성되어 있다. 포행 및 수목의 기울어짐 현상이 관찰되나, 인장균열 등의 붕괴 전후 현상은 관찰되지 않았다.

【그림 5】 수목의 기울어짐 및 포행

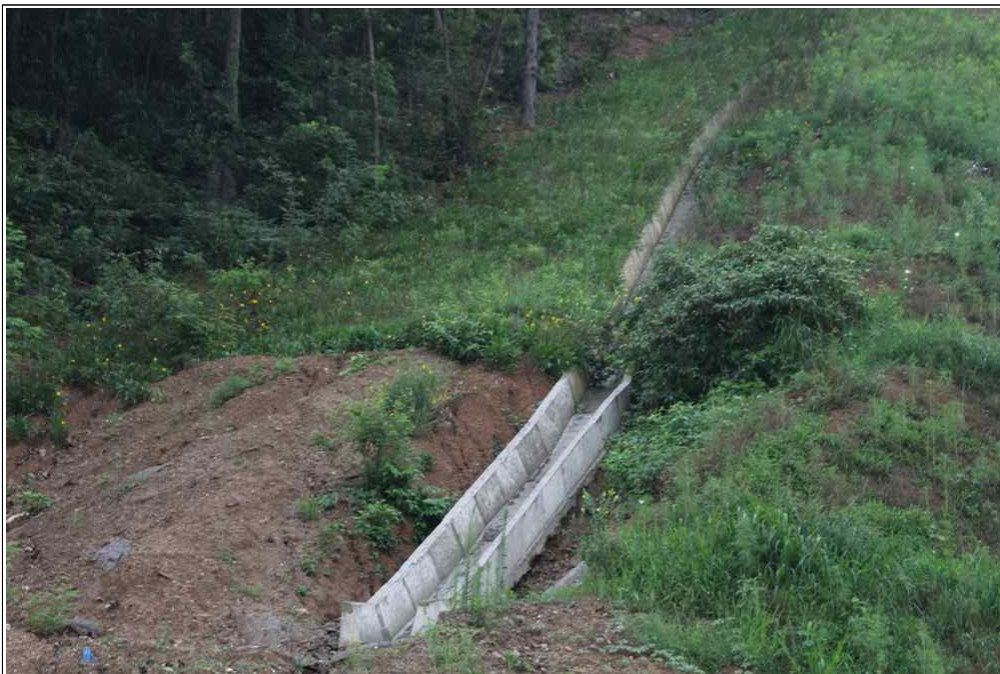
【그림 6】 산마루 배수구 설치구간

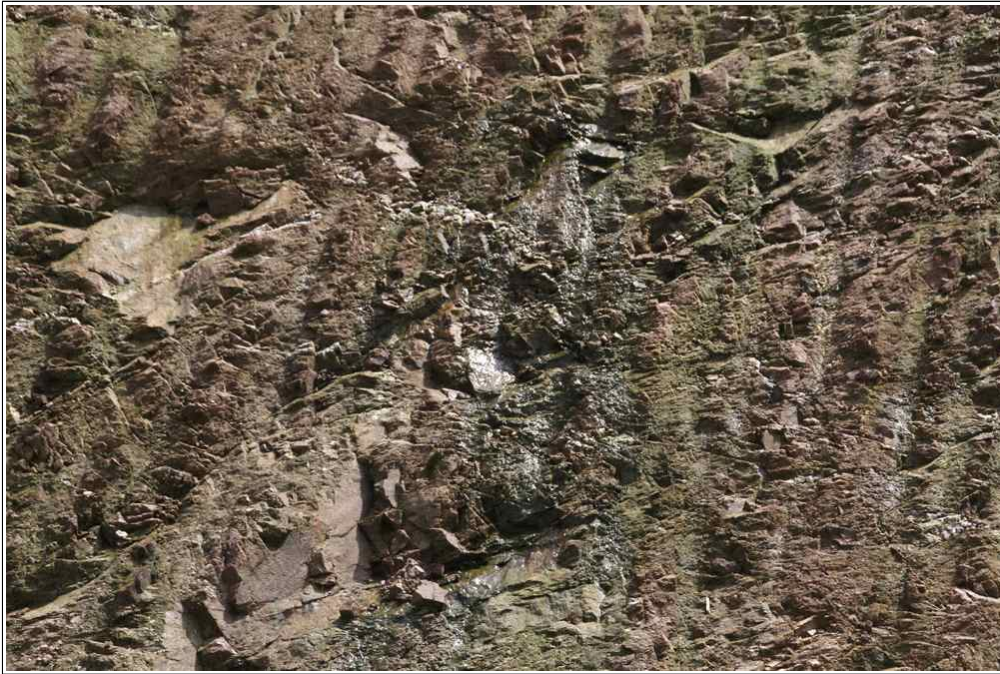
【그림 9】 지하수 유출

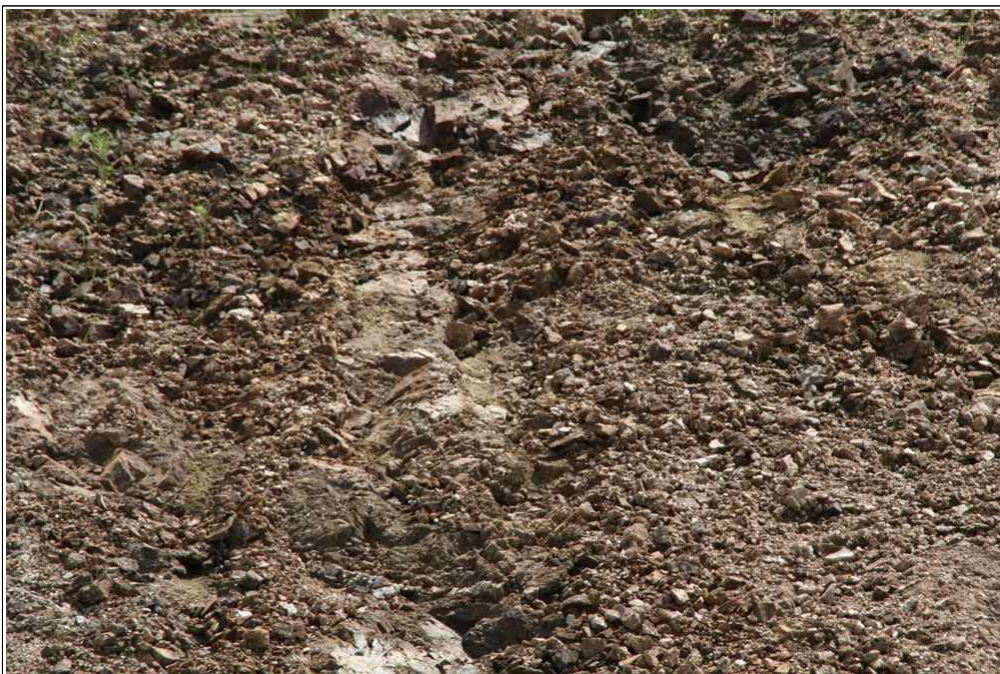
【그림 10】 세편화된 암석

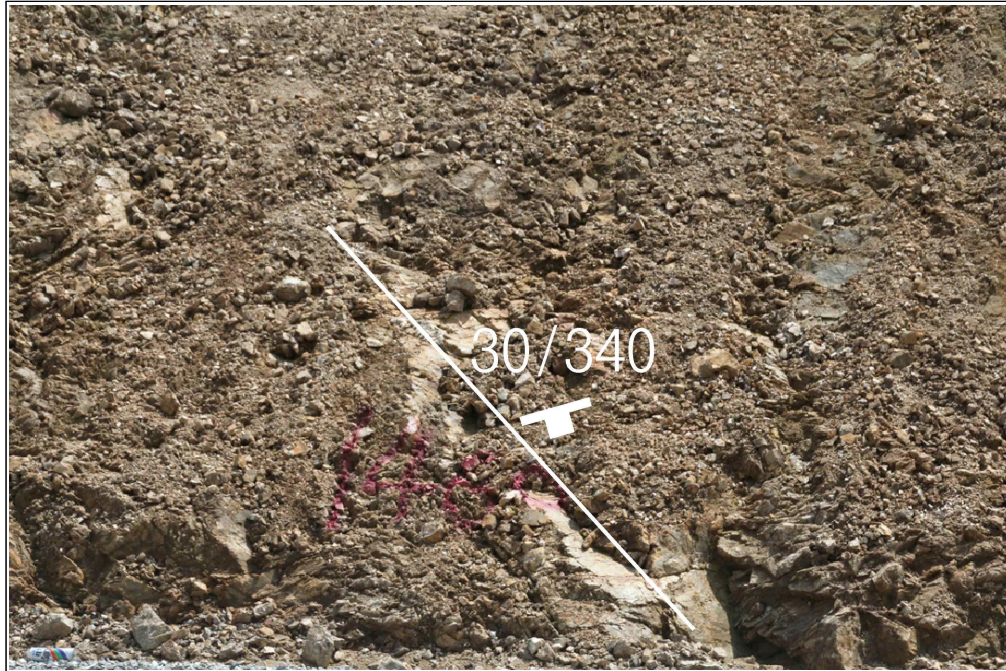
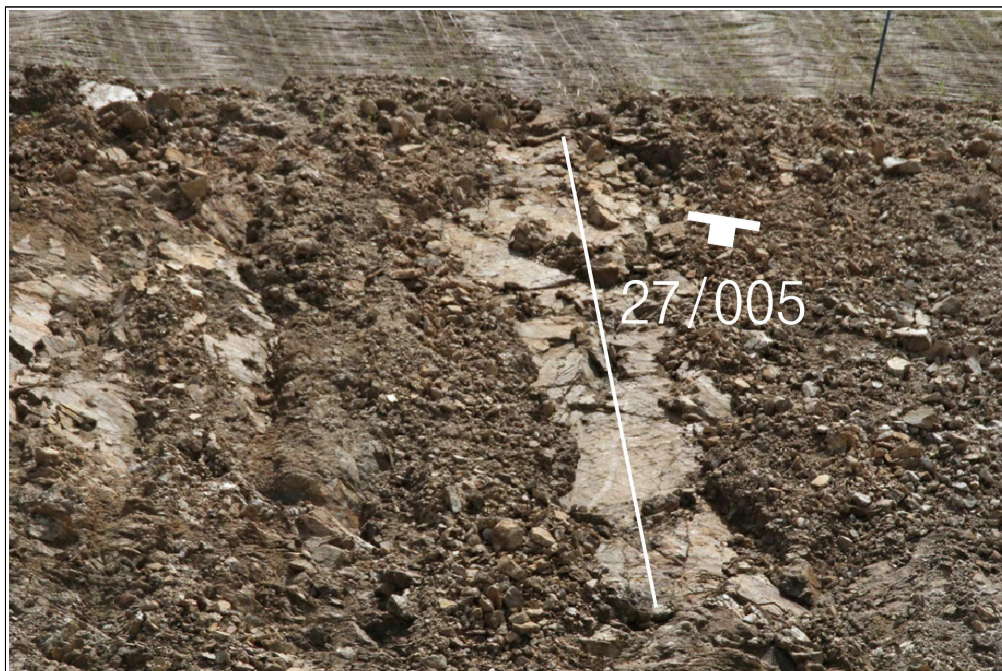
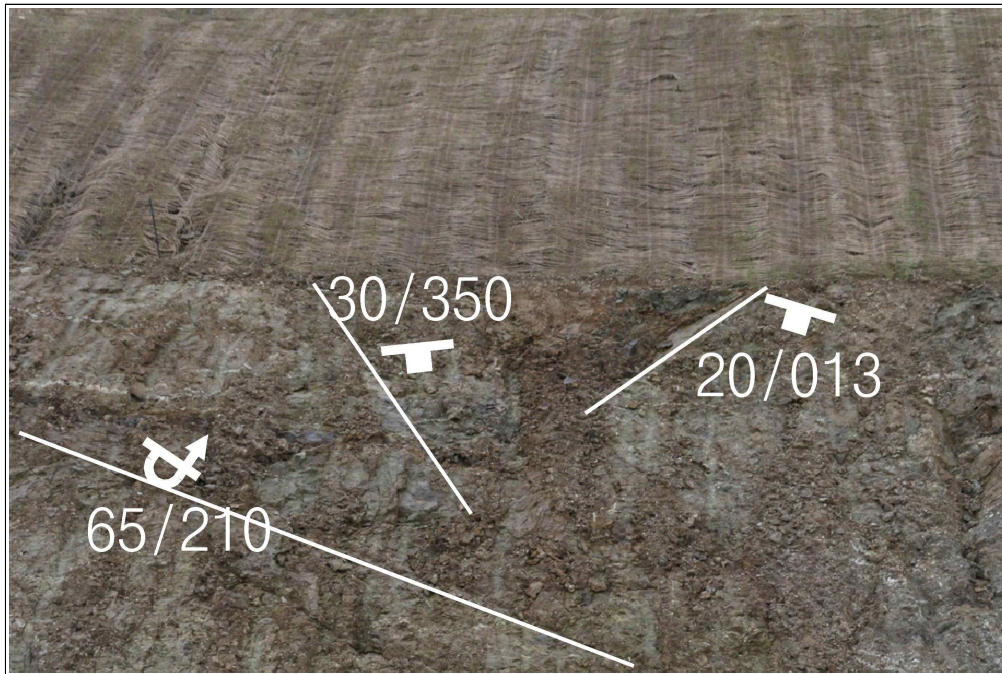
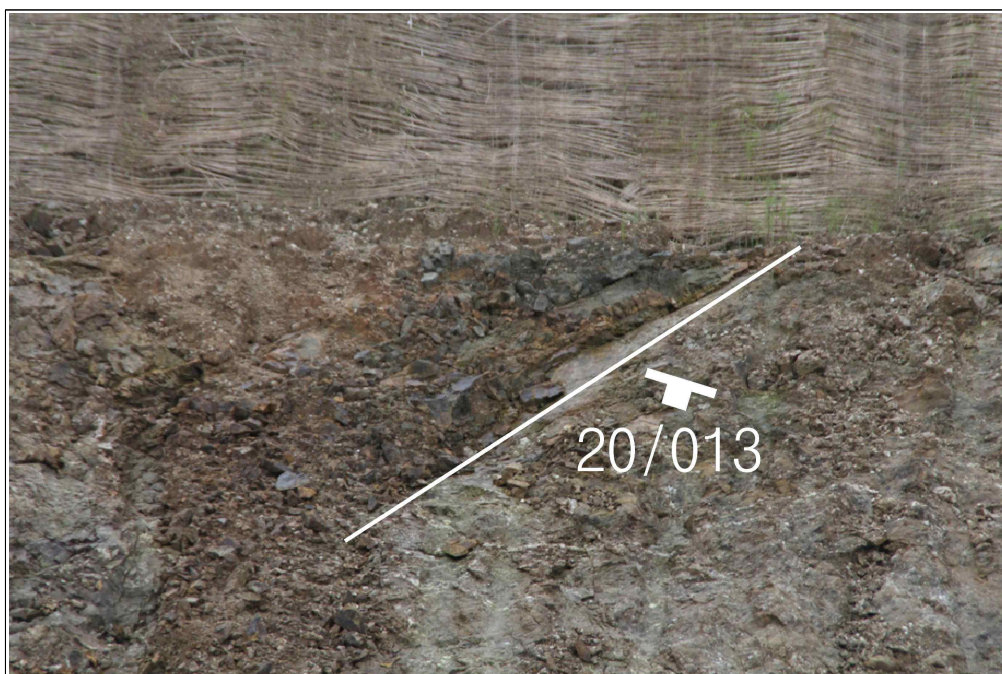
STA.0+420~0+490 구간에서 비탈면의 방향은 34~40/356 이며 구간 내에 A영역은 비탈면 하단부에 위치하고 비탈면의 방향은 29/356을 나타내고 있다. 풍화정도는 심한풍화 상태이며, 비탈면을 이루고 있는 주 암종은 호상흑운모편마암으로 발달하고 있다. 주변에 발달한 30/340 불연속면 특성은 간극 1.0~5.0mm, 간격 0.2~0.6m, 연장성 3~10m, 거칠기는 약간 거침 상태이며 2.8m×3.1m×0.5m의 규모로 연약한 충전물 5mm이하 협재, 27/005 불연속면의 특성은 간극 1.0~5.0mm, 간격 0.2~0.6m, 연장성 3~10m, 거칠기는 약간 거침 상태이며 0.9m×3.4m×0.5m의 규모로 연약한 충전물 5mm이하 협재, 65/210 불연속면 특성은 간극 0.1~1.0mm, 간격 0.2~0.6m, 연장성 3~10m, 거칠기는 약간 거침 상태이며 16.5m×4.7m×0.5m의 규모로 연약한 충전물 5mm이하 협재, 30/350 불연속면의 특성은 간극 1.0~5.0mm, 간격 0.2~0.6m, 연장성 1~3m, 거칠기는 약간 거침 상태이며 1.5m×2.7m×0.5m의 규모로 연약한 충전물 5mm이하 협재, 20/013 불연속면의 특성은 간극 1.0~5.0mm, 간격 0.2~0.6m, 연장성 1~3m, 거칠기는 약간 거침 상태이며 2.0m×2.1m×0.5m의 규모로 연약한 충전물 5mm이하 협재되어 있다. 본 영역은 전반적으로 풍화에 의해 세편화된 암석이 관찰되며 불연속면을 따라 이완된 암편이 위치하고 있어 장기간 노출시 소규모 낙석으로 이어질 우려가 있다. 따라서, 비탈면의 장기적인 안정성을 유지하기 위한 비탈면 보호공법을 적용해야 할 것으로 판단된다.

【그림 12】 A 영역에 발달한 불연속면

【그림 13】 A 영역에 발달한 불연속면

【그림 14】 A 영역에 발달한 불연속면

【그림 15】 A 영역에 발달한 불연속면

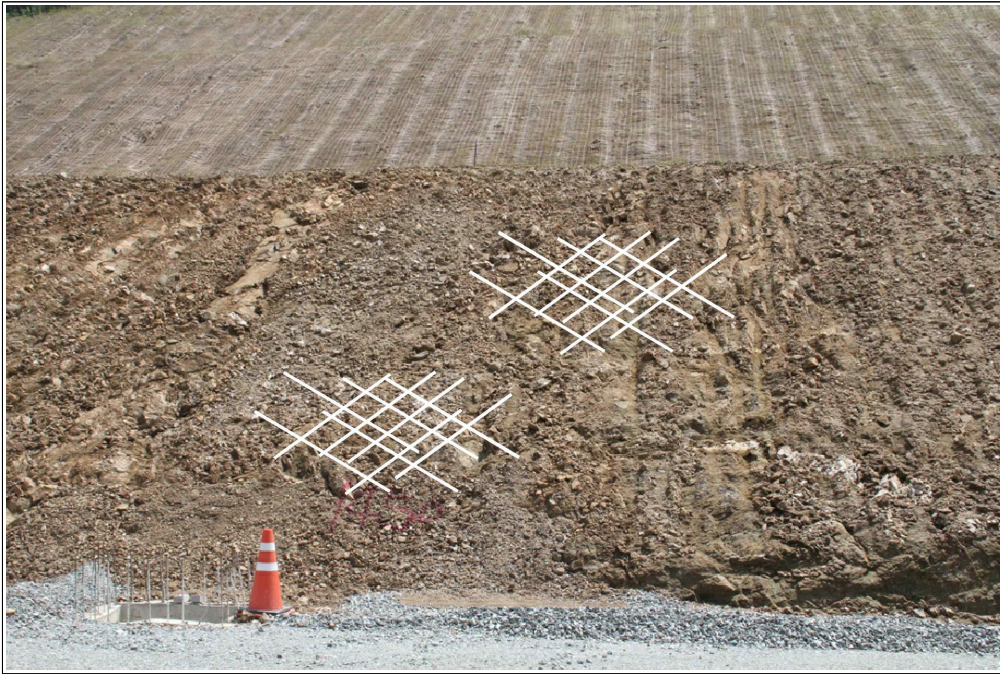
【그림 16】 A 영역 상세사진 (세편화된 암석)

- A영역은 STA.0+420~0+490 하단부에 위치하여 30/340, 27/005, 65/210, 30/350, 20/013 방향성의 불연속면이 발달하여 있으며 풍화정도는 심한풍화 상태임. 본 영역은 전반적으로 풍화에 의해 세편화된 암석이 관찰되며 불연속면을 따라 이완된 암편이 위치하고 있어 장기간 노출시 소규모 낙석으로 이어질 우려가 있음. 따라서, 비탈면의 장기적인 안정성을 유지하기 위한 비탈면 보호공법을 적용해야 할 것으로 판단됨.

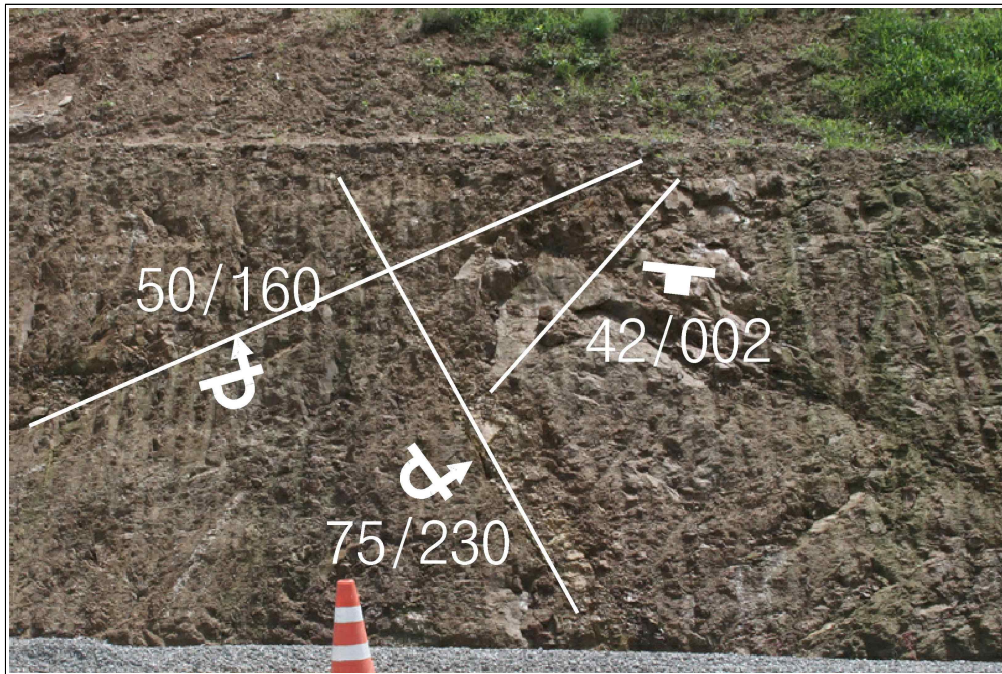
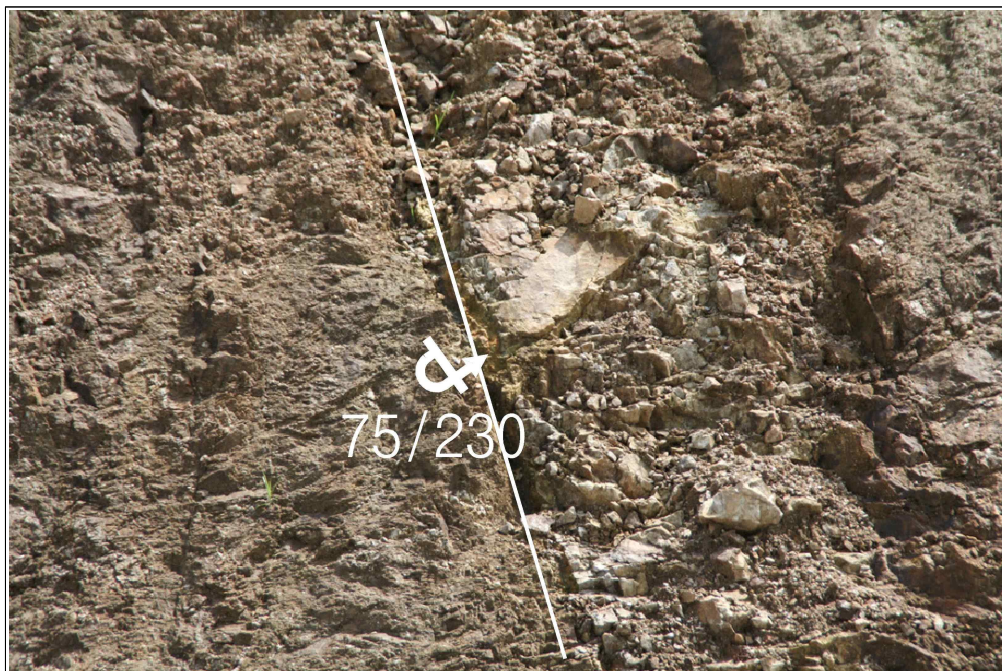
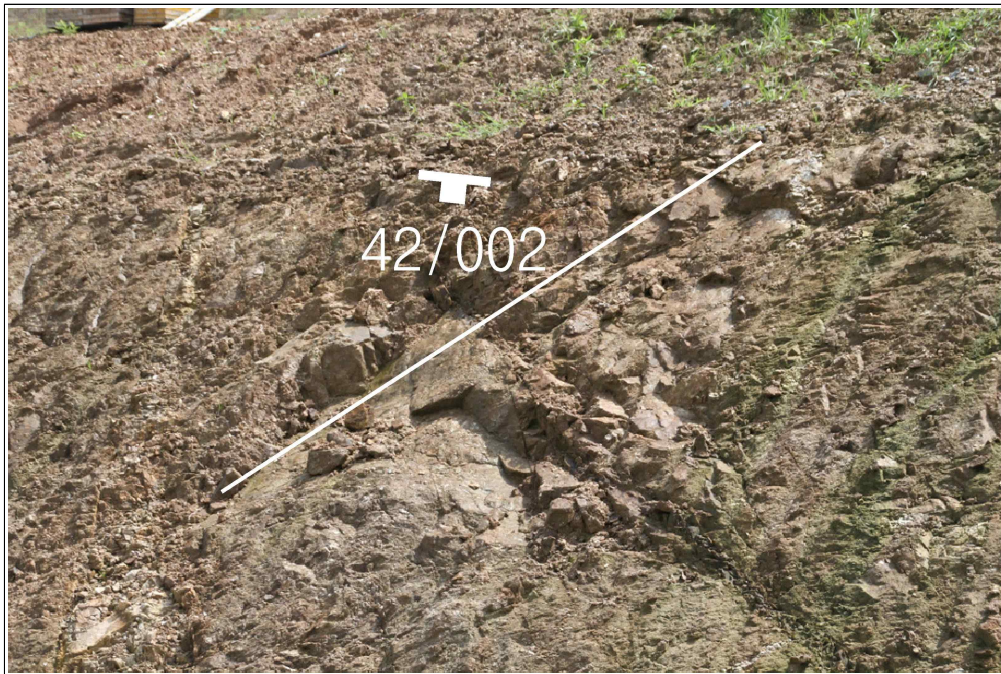
STA.0+350~0+420 구간에 비탈면의 방향은 27~45/354이며 구간 내에 B영역은 비탈면 하단부에 위치하고 비탈면의 방향은 40~45/354를 나타내고 있으며, 풍화정도는 심한~완전 풍화 상태이다. 비탈면을 이루고 있는 주 암종은 호상흑운모편마암으로 발달하고 있다. 주변에 발달한 50/160 불연속면 특성은 간극 0.1~1.0mm, 간격 0.2~0.6m, 연장성 10~20m, 거칠기는 약간 거침 상태이며 13.6m×3.1m×0.5m의 규모로 연약한 충전물 5mm이하 협재, 75/230 불연속면의 특성은 간극 1.0~5.0mm, 간격 0.2~0.6m, 연장성 3~10m, 거칠기는 약간 거침 상태이며 2.2m×5.1m×0.5m의 규모로 연약한 충전물 5mm이하 협재, 42/002 불연속면 특성은 간극 1.0~5.0mm, 간격 0.2~0.6m, 연장성 1~3m, 거칠기는 약간 거침 상태이며 1.9m×2.9m×0.5m의 규모로 연약한 충전물 5mm이하 협재, 20/003 불연속면의 특성은 간극 0.1~1.0mm, 간격 0.2~0.6m, 연장성 10~20m, 거칠기는 약간 거침 상태이며 16.2m×0.7m×0.5m의 규모로 연약한 충전물 5mm이하 협재, 35/015 불연속면 특성은 간극 0.1~1.0mm, 간격 0.2~0.6m, 연장성 3~10m, 거칠기는 약간 거침 상태이며 4.5m×3.8m×0.5m의 규모로 연약한 충전물 5mm이하 협재되어 있다. 본 영역 내에 평면파괴의 양상을 보이는 불연속면이 발달하여 있으며 주변에 발달한 불연속면 간극 내에 점토충전물이 협재되어 있는 상태이다. 또한, 계곡부가 위치하고 있어 지하수 유출 및 토사유실이 관찰되어 풍화가 취약한 상태이다. 장기간 노출시 외부적인 요인에 의해 풍화가 촉진되면 불연속면 및 비탈면 상태가 악화될 우려가 있으므로 비탈면의 장기적인 안정성을 유지하기 위한 비탈면 보호공법을 적용해야 할 것으로 판단된다.

【그림 17】 B 영역에 발달한 불연속면

【그림 18】 B 영역에 발달한 불연속면

【그림 19】 B 영역에 발달한 불연속면

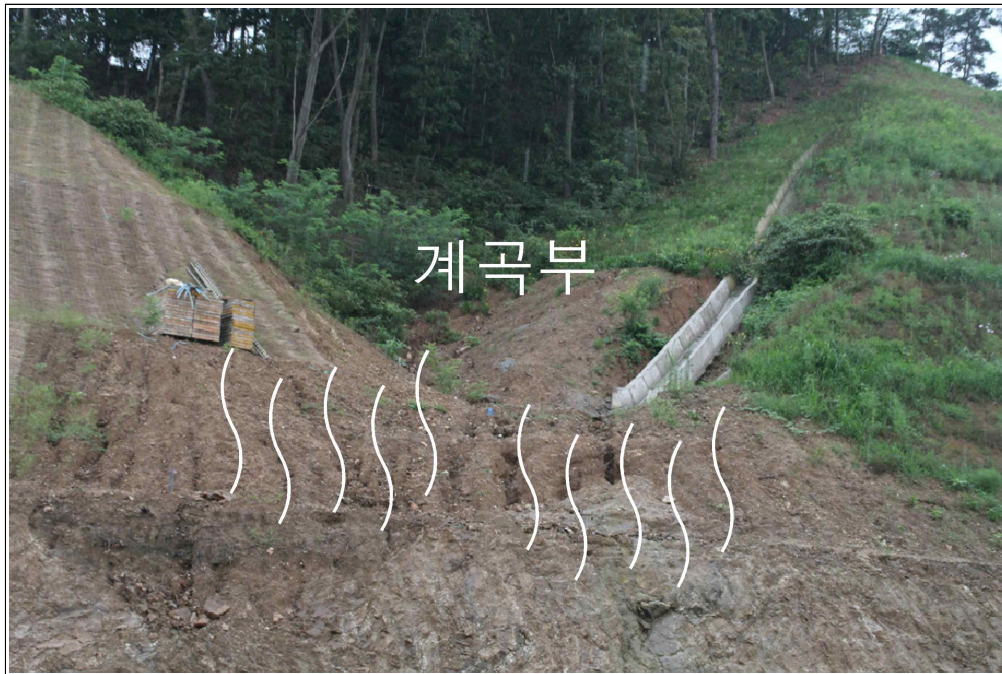
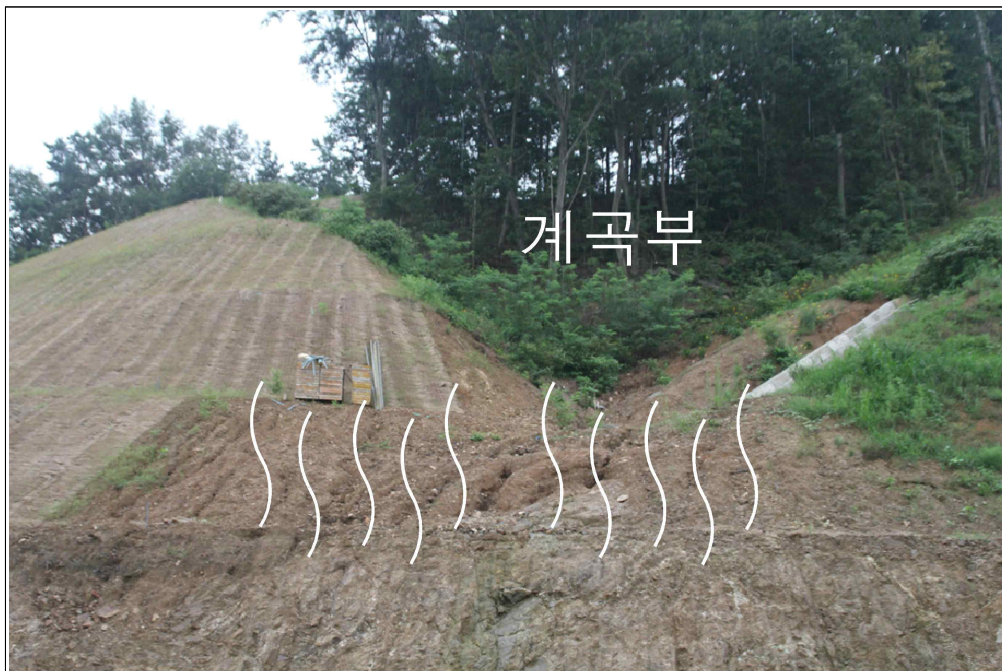
【그림 21】 B 영역 상세사진 (계곡부)

【그림 22】 B 영역 상세사진 (계곡부)

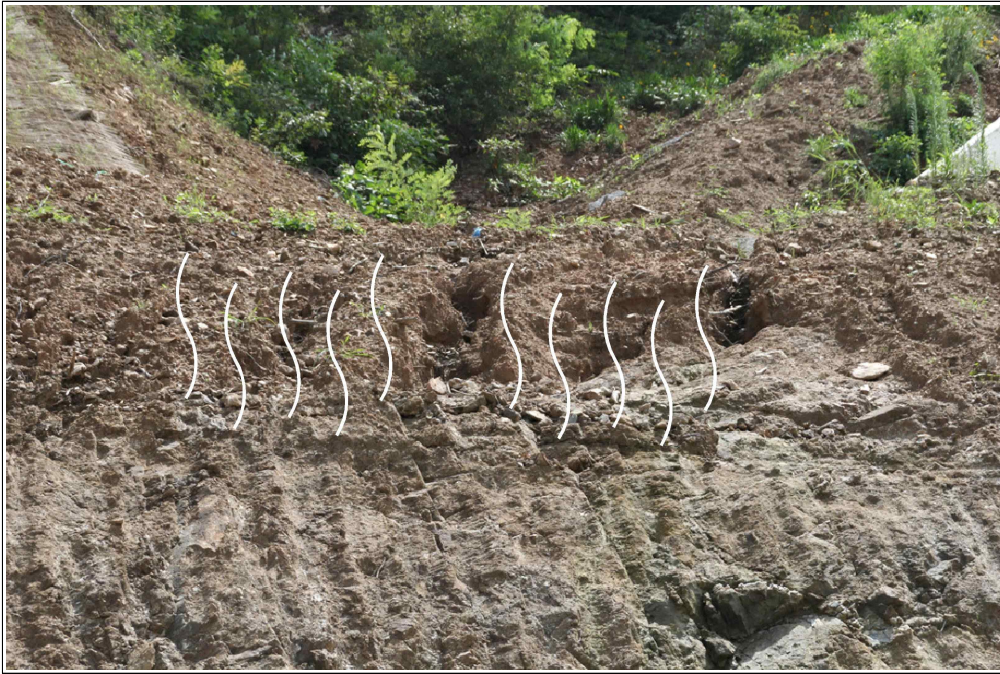
비탈면 상부 풍화가 심하게 진행된 상태이며, STA.0+400 부근에 계곡부가 위치하고 있어 지하수 유출 및 토사유실이 관찰된다. 비탈면 내에 발달한 불연속면을 따라 암맥이 관입되어 있는 상태이다.

【그림 23】 B 영역 상세사진 (토사유실 및 우류침식)

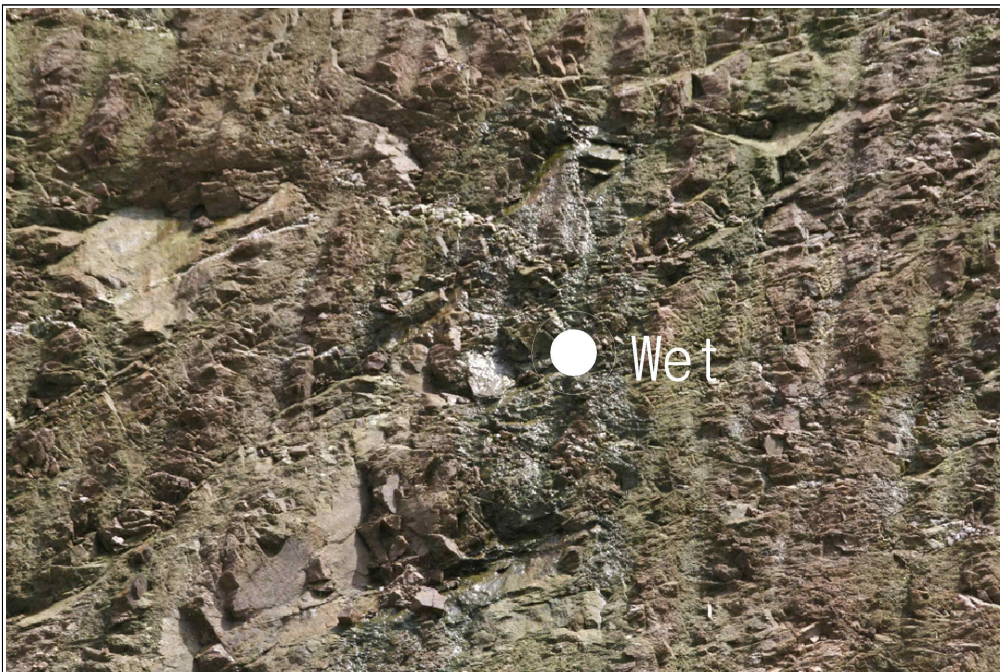
【그림 24】 B 영역 상세사진 (지하수 유출)

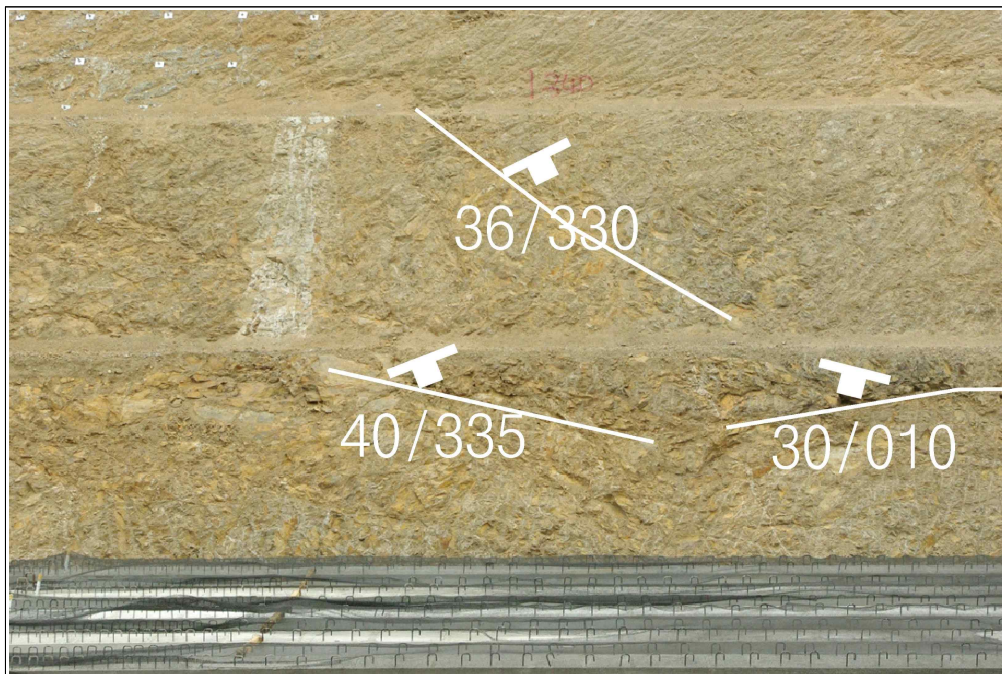
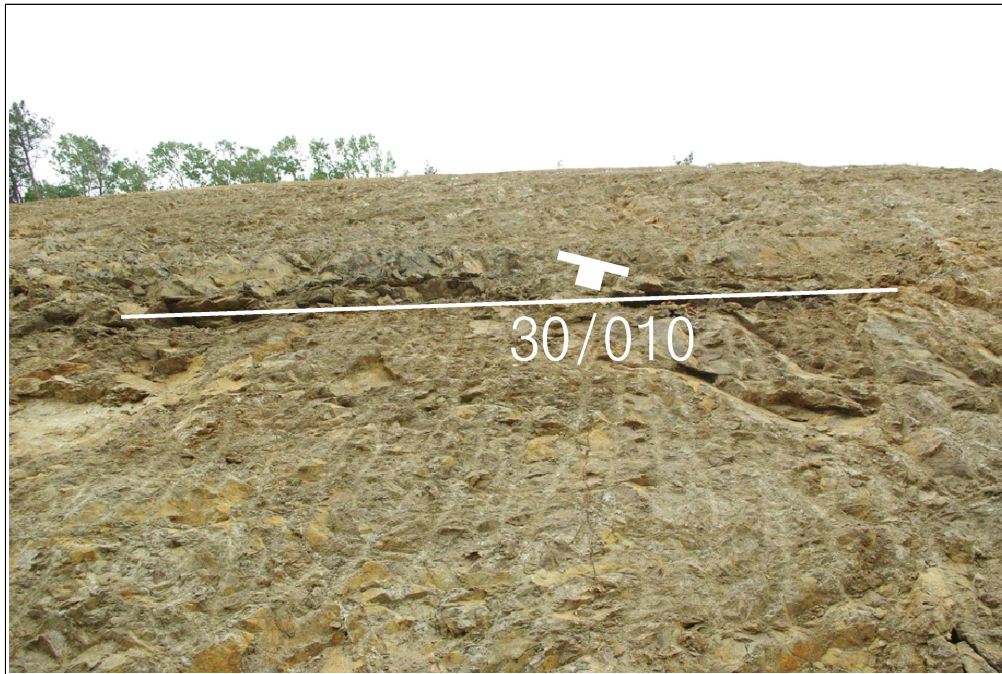
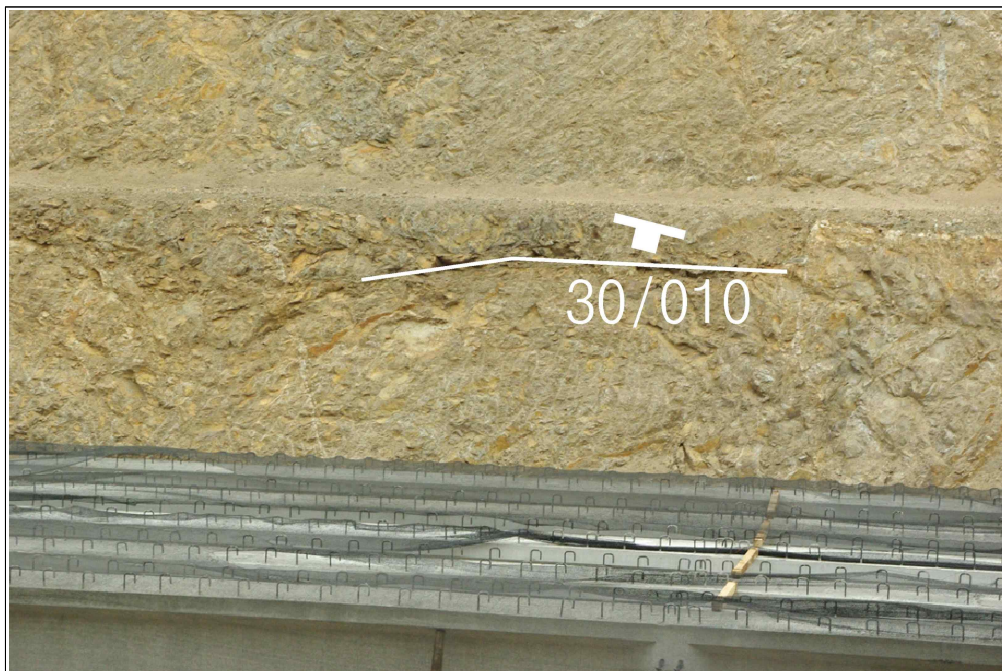
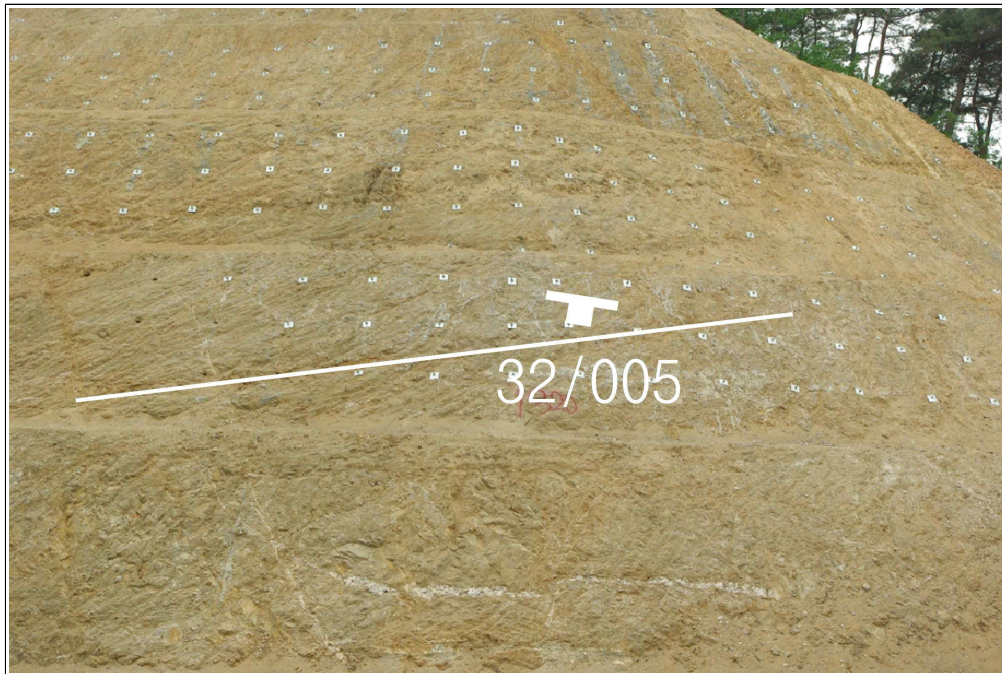
STA.0+270~0+350 구간에 비탈면의 방향은 34~63/352이며 구간 내에 C영역이 위치하고 비탈면의 방향은 34~63/352를 나타내고 있으며, 비탈면을 이루고 있는 주 암종은 호상 흑운모편마암으로 발달하고 있으며, 풍화정도는 심한풍화 상태이다. 주변에 발달한 36/330 불연속면 특성은 간극 0.1~1.0mm, 간격 0.2~0.6m, 연장성 10~20m, 거칠기는 약간 거침 상태이며 12.1m×5.6m×0.5m의 규모로 연약한 충전물 5mm이하 협재, 40/335 불연속면 특성은 간극 0.1~1.0mm, 간격 0.2~0.6m, 연장성 3~10m, 거칠기는 약간 거침 상태이며 7.9m×1.7m×0.5m의 규모로 연약한 충전물 5mm이하 협재, 30/010 불연속면 특성은 간극 1.0~5.0mm, 간격 0.2~0.6m, 연장성 10~20m, 거칠기는 약간 거침 상태이며 11.2m×1.4m×0.5m의 규모로 연약한 충전물 5mm이하 협재, 32/005 불연속면 특성은 간극 0.1~1.0mm, 간격 0.2~0.6m, 연장성 10~20m, 거칠기는 약간 거침 상태이며 17.5m×2.8m×0.5m의 규모로 연약한 충전물 5mm이하 협재되어 있다. 주변에 발달한 불연속면의 방향성에 의한 평면파괴 양상을 보이며, 불연속면 간극 내에 일부 점토충전물이 협재되어 있어 불연속면 주변으로 풍화가 빠르게 진행될 우려가 있다. 또한, 본 영역 내에 암맥이 관입되어 있는 상태로 장기간 노출시 암맥 관입부에서 차별 풍화가 발생할 우려가 있다. 따라서, 비탈면의 장기적인 안정성을 유지하기 위한 비탈면 보호공법을 적용해야 할 것으로 판단된다.

【그림 25】 C 영역에 발달한 불연속면

【그림 26】 C 영역에 발달한 불연속면

【그림 27】 C 영역에 발달한 불연속면

【그림 28】 C 영역에 발달한 불연속면

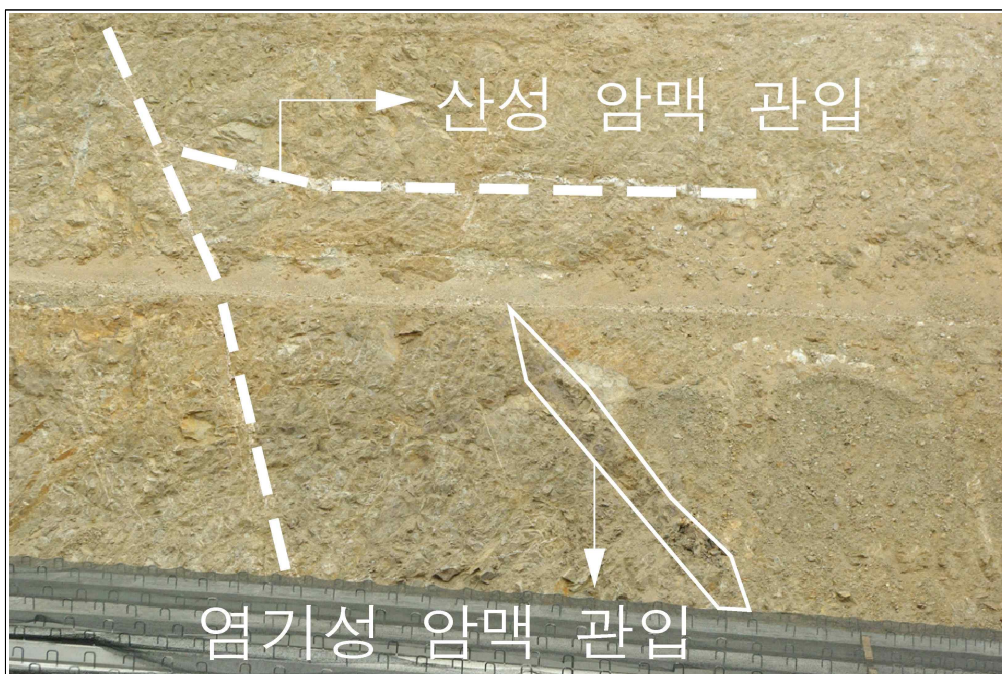
【그림 29】 C 영역 상세사진 (암맥 관입)

- C영역은 STA.0+270~0+350에 위치하여 36/330, 40/335, 30/010, 32/005 방향성의 불연속면이 발달하여 있으며 풍화정도는 심한풍화 상태임. 주변에 발달한 불연속면의 방향성에 의한 평면파괴 양상을 보이며, 불연속면 간극 내에 일부 점토충전물이 협재되어 있어 불연속면 주변으로 풍화가 빠르게 진행될 우려가 있음. 또한, 본 영역 내에 암맥이 관입되어 있는 상태로 장기간 노출시 암맥 관입부에서 차별 풍화가 발생할 우려가 있음. 따라서, 비탈면의 장기적인 안정성을 유지하기 위한 비탈면 보호공법을 적용해야 할 것으로 판단됨.

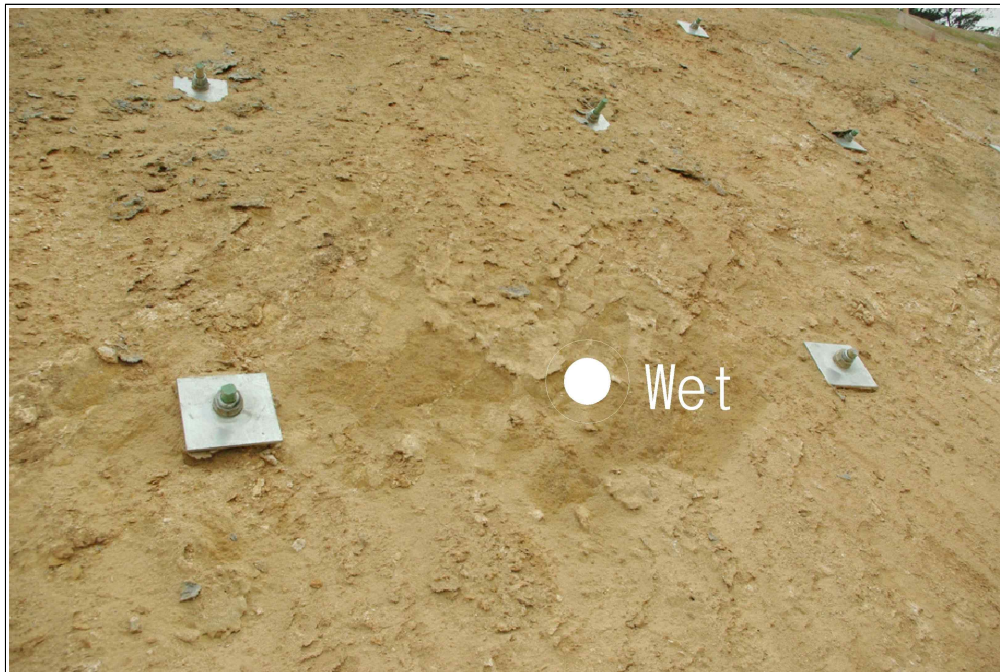
【그림 30】 C 영역 상세사진 (지하수 유출)
