옥산~오창 고속도로 민간투자사업

# 꺅 기 비 탈 면 현 황 도 보 고 서

꺅기비탈면 : STA.1+420~1+540 우안, 오창방향

작성기관 : (주)에스알이앤씨

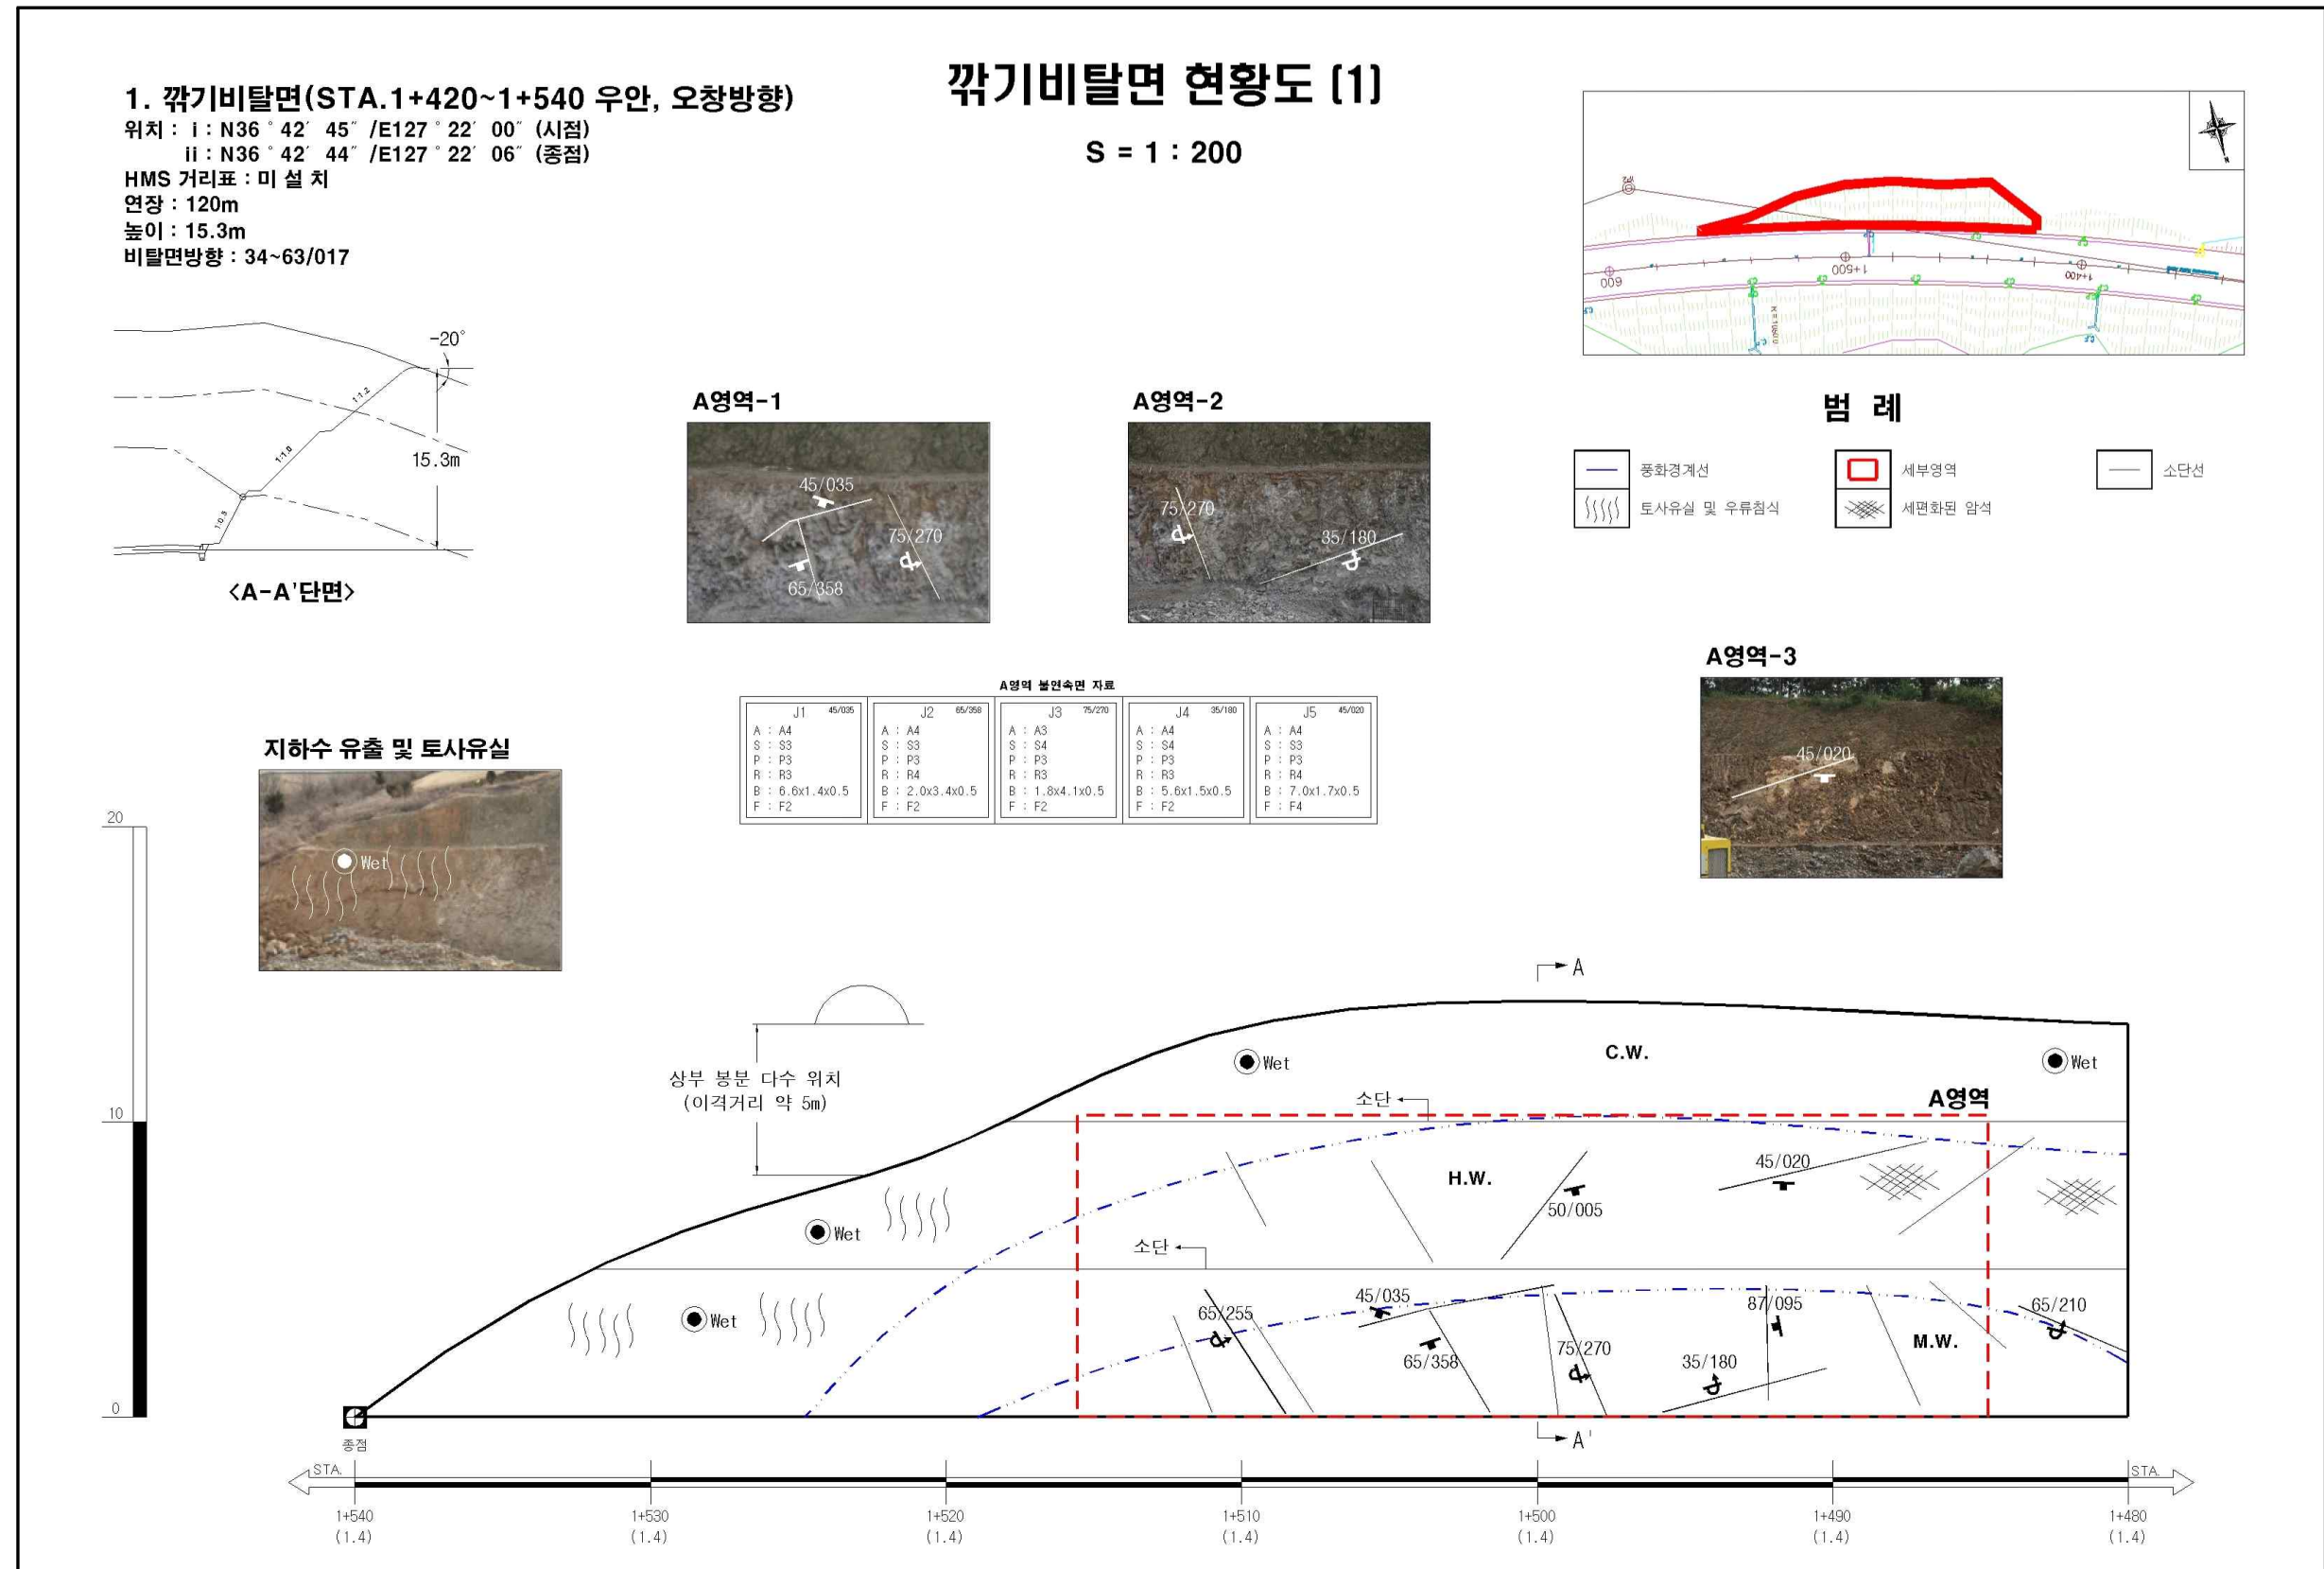
## 2. 깎기비탈면 현황도

본 깎기 비탈면은 풍화의 정도와 절리면들의 상태, 우류에 의한 세굴 및 소단유실 등을 기준으로 총 2개 영역으로 나누어 조사를 실시하였으며, 기타 자세한 사항은 첨부한 현황도에 도시화하여 나타내었다.

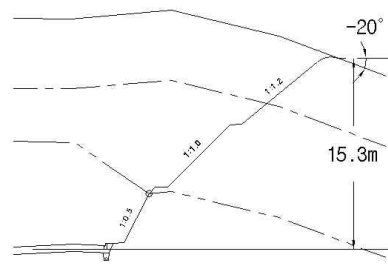
<A-A'단면>

계곡부 지하수 유출
