옥산~오창 고속도로 민간투자사업

# 꺾기비탈면 현황도 보고서

꺾기비탈면 : STA.1+630~2+040 우안, 오창방향

작성기관 : (주)에스알이앤씨

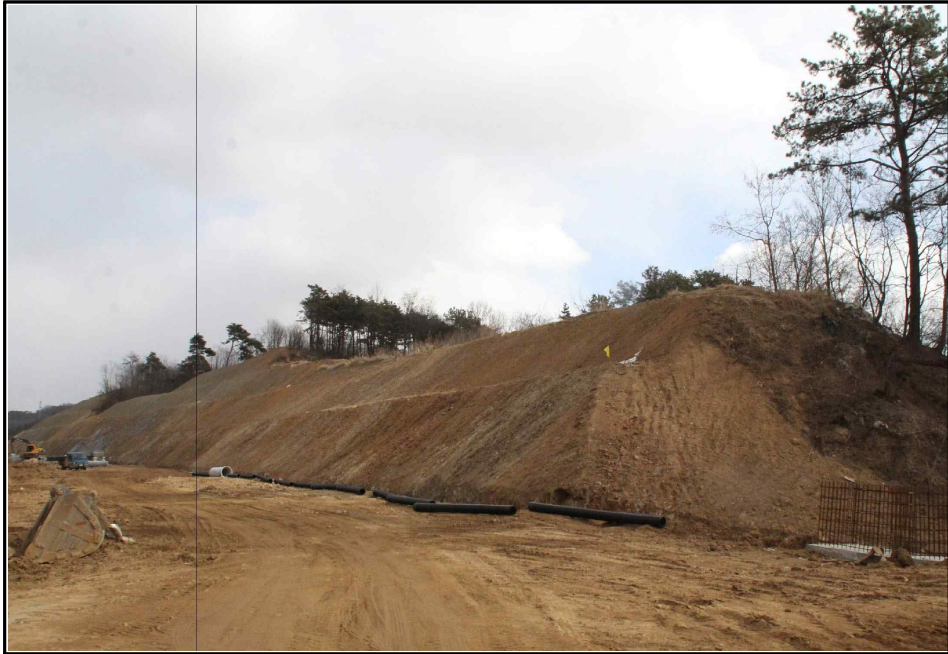
【그림 3】 깎기비탈면 시점부 측면 사진

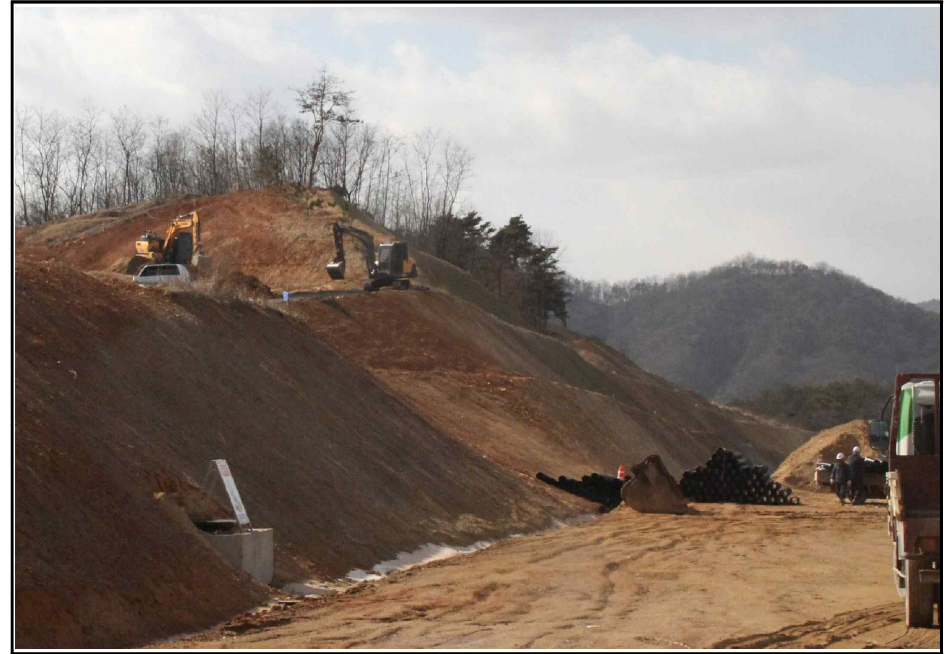
【그림 4】 깎기비탈면 종점부 측면 사진
