옥산~오창 고속도로 민간투자사업

# 꺾기비탈면 현황도 보고서

꺾기비탈면 : STA.2+820~2+900 우안, 오창방향

2017. 09.

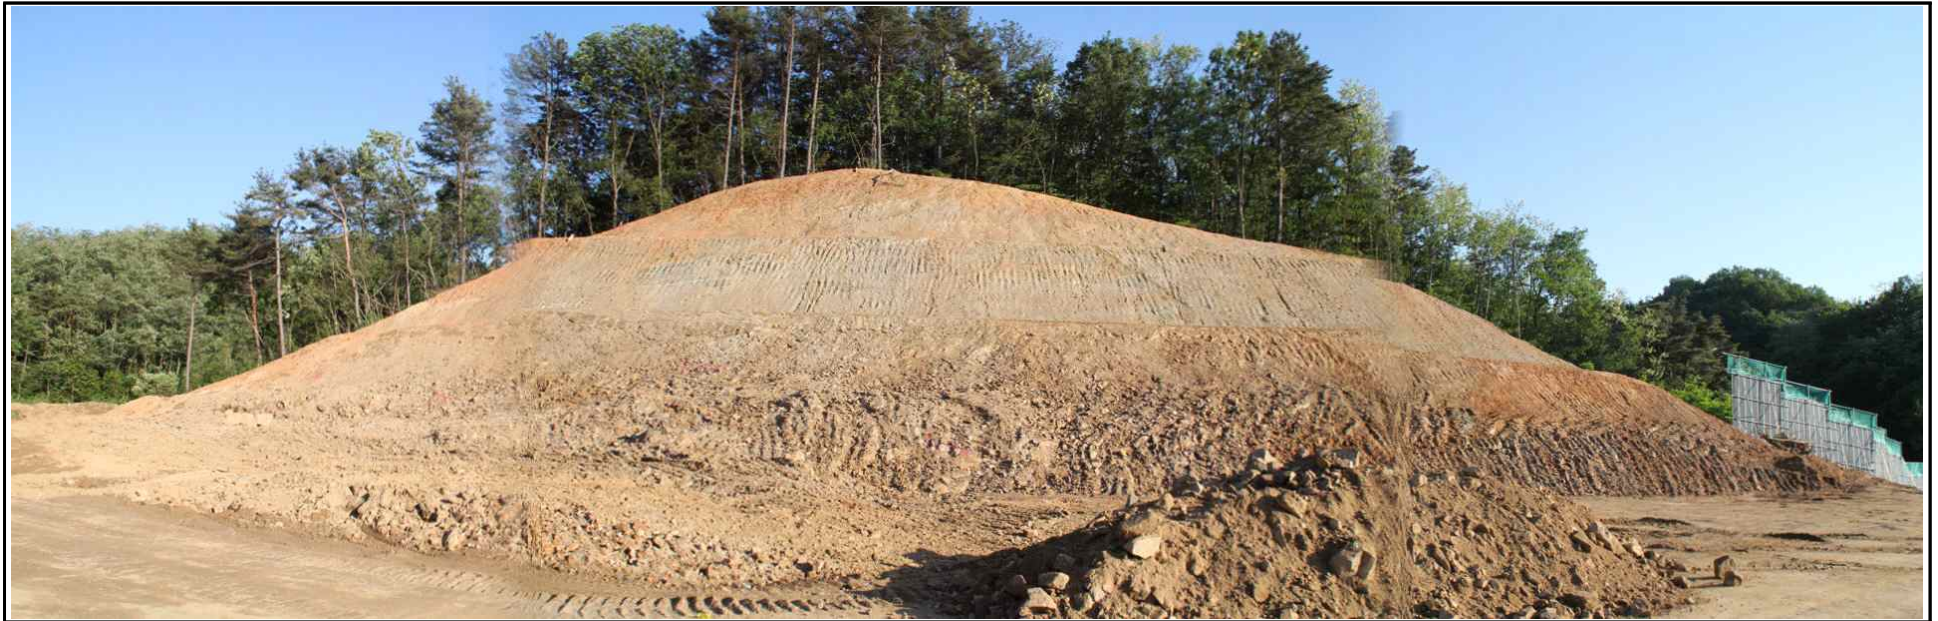
-1차 조사 (2016-05-16)

비탈면 전체적으로 풍화가 심하게 진행된 상태로 상부에서 토사유실 및 우류침식이 관찰되며 하부에서는 세편화된 암석이 관찰된다.

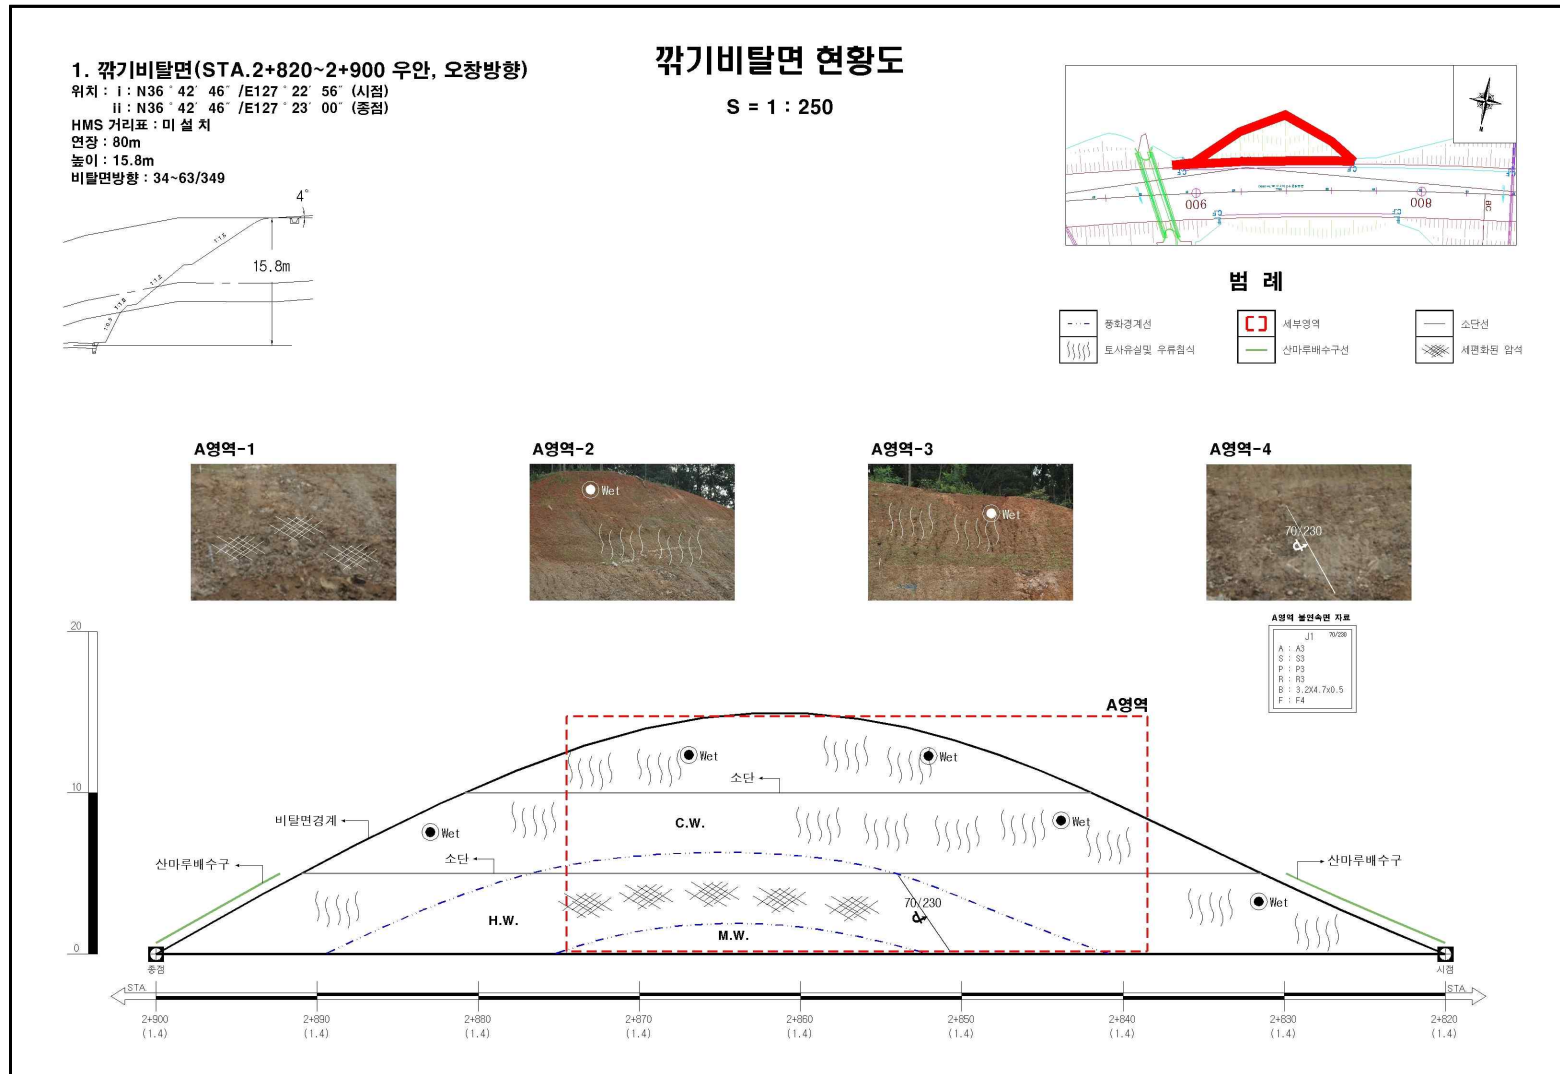
## 4. 깎기비탈면 현황도

본 깎기 비탈면은 풍화의 정도와 절리면들의 상태, 우류에 의한 세굴 및 소단유실 등을 기준으로 총 1개 영역으로 나누어 조사를 실시하였으며, 기타 자세한 사항은 첨부한 현황도에 도시화하여 나타내었다.

| 영역 | 소단 | 구간 | 경사도 | 풍화도 | 암종 | 비고 |
|---|---|---|---|---|---|---|
| A | - | STA.2+820~2+900 | 1:1.0~1.5 | H.W.~C.W. | 호상흑운모<br>편마암 | 불연속면 발달<br>세편화된 암석<br>지하수 유출<br>토사유실 및 우류침식 |

- 위 내용을 종합하여 보면 비탈면 전반적으로 풍화가 심하게 진행된 상태이며, 상부에서 지하수 유출, 우수 등에 의한 토사유실 및 우류침식이 관찰됨. 또한, 하부 암반 구간은 파쇄가 심하여 세편화된 암석이 다량 관찰됨. 장기간 노출시 외부적인 요인에 의해 풍화가 촉진되면 유실부 급경사지 형성으로 비탈면 안정성에 문제가 발생할 우려가 있음. 따라서, 비탈면의 장기적인 안정성을 유지하기 위한 비탈면 보호공법을 적용해야 할 것으로 판단됨.
